CZ-21-0184

# ZÁVĚREČNÁ ZPRÁVA

**o odborném zjišťování příčin vážného incidentu  
UL vrtulníku CH 7 Kompres Charlie  
poznávací značky I-D407  
nad vodní hladinou údolní nádrže Římov  
ze dne 14. května 2021**

Praha  
leden 2022

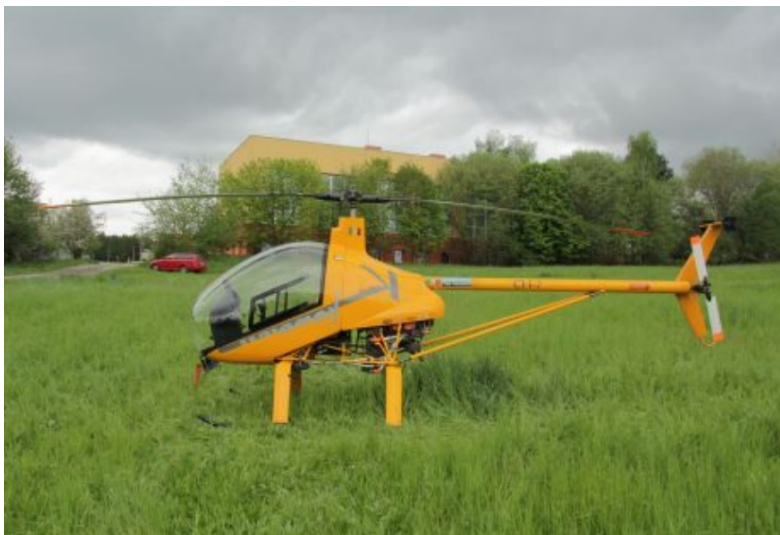
Obr. č. 3 – Snímek UL vrtulníku na místě nouzového přistání pořízený dne 15. 5. 2021

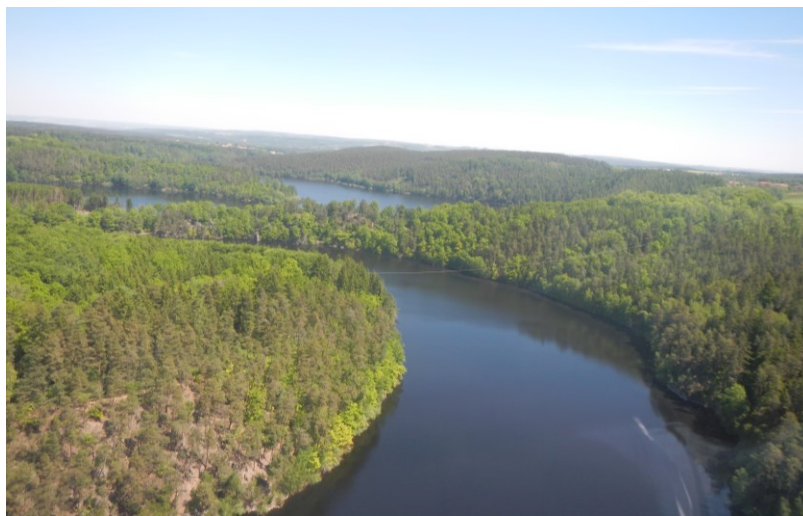
Ke kontaktu UL vrtulníku se spodním vodičem nadzemního vedení vysokého napětí došlo ve výšce cca 20 m nad vodní hladinou údolní nádrže Římov, ve vzdálenosti cca 100 m od sloupu, který stojí na levém břehu v nadmořské výšce 479 m. V místě křížení vedení s vodní hladinou jsou od sebe oba břehy vzdáleny 120 m. Přesná poloha místa události je uvedena v následující tabulce:

Obr. č. 4 – Pohled severním směrem na nově nainstalovaný vodič

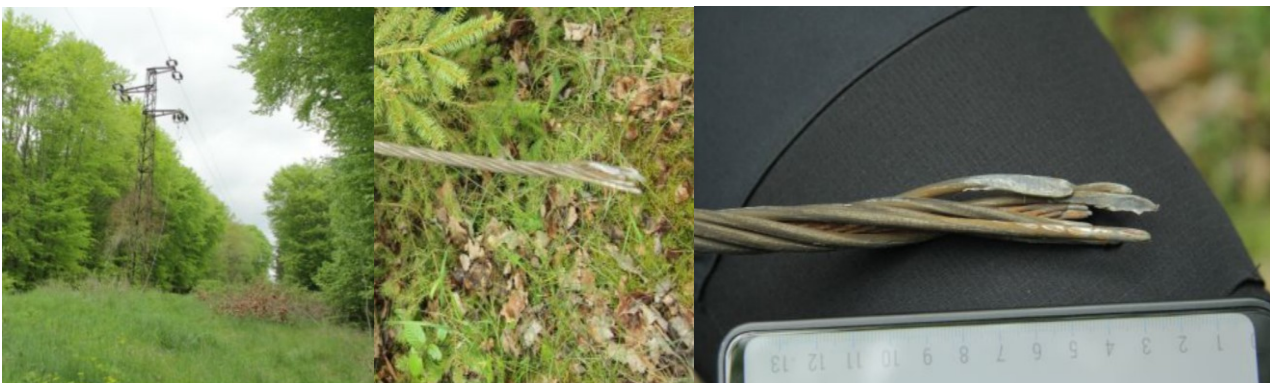
Od posledního sloupu vysokého napětí, který se nachází cca 70 m od levého břehu byl vidět jeden spadlý vodič, zachycený na vrcholcích stromů a křovin. Na samotném břehu byl předmětný vodič přehozený přes náletové dřeviny a jeho konec byl vyndaný z vody a přehozený přes břízu na břeh. Přeseknutý vodič se nacházel v pozici 48°49'48.829''N 14°28'40.476''E.

Obr. č. 5 – Sloup s přeseknutým koncem vodiče na levém břehu

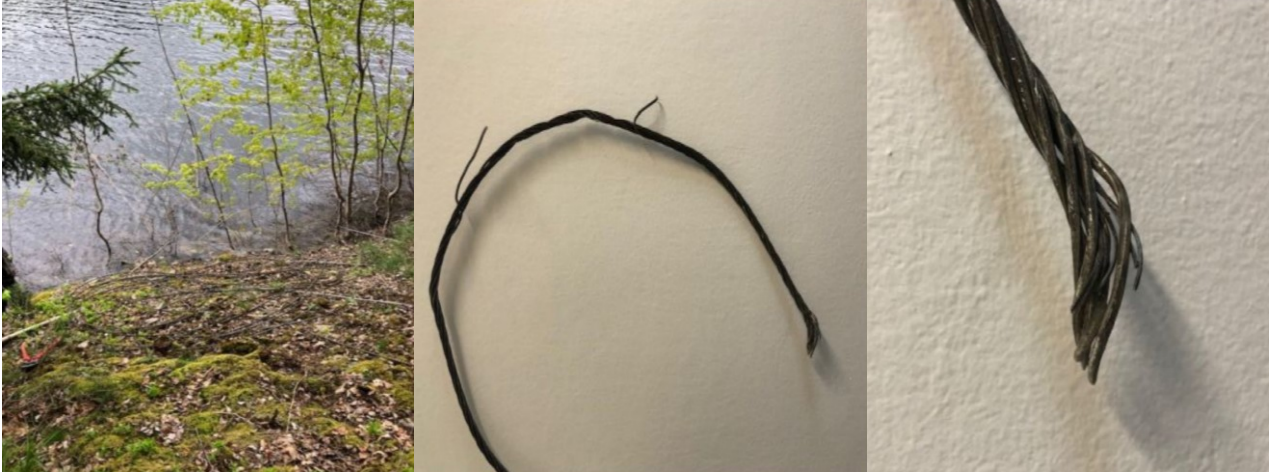
U vodní plochy byl nalezen smotaný drát vysokého napětí, jehož konec visel na drobných břízách nad vodní hladinou. Přeseknutý vodič se nacházel v pozici 48°49'48.166''N 14°28'47.771''E.

Obr. č. 6 – Přeseknutý konec vodiče na pravém břehu

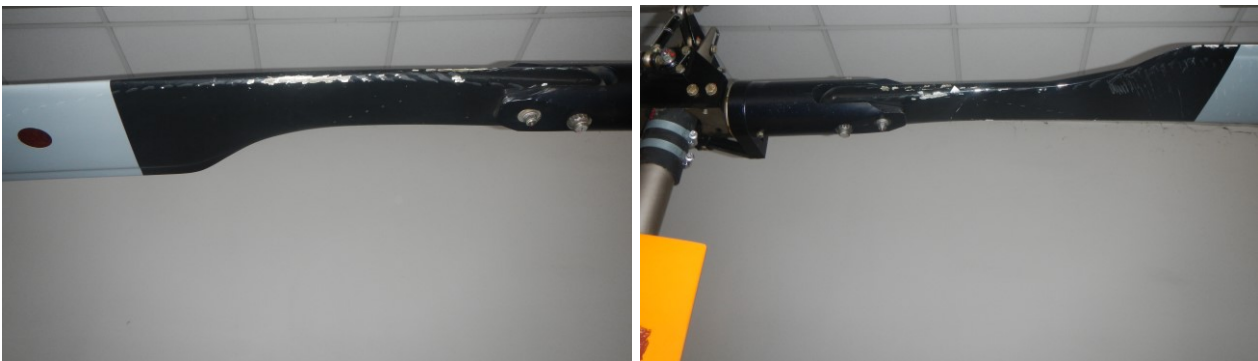
Byla provedena kontrola volnosti pohybu jednotlivých prvků řízení v pilotní kabině s odezvou na reakci rotujících výkonných prvků. Při kontrole hlavního rotoru bylo na náběžné hraně jednoho listu patrné mechanické poškození ve vzdálenosti cca 27 cm od středu hnací hřídele rotoru v délce 52 cm. Na druhém listu byly stopy na náběžné hraně ve vzdálenosti cca 43 cm od hřídele rotoru v délce 37 cm. Stejně poškození bylo nalezeno i na odtokové hraně listu ve vzdálenosti cca 34 cm od hřídele rotoru v délce 26 cm. Na tomto listu byly dále nalezeny oděry a rýhy na jeho spodní straně, a to přibližně na rozhraní ploch černé a šedé barvy.

Obr. č. 7 – Poškozená náběžná a odtoková hrana jednoho listu

Přestože komise neměla možnost zkontrolovat příslušnou dokumentaci UL vrtulníku, důkladná kontrola neodhalila žádnou závadu, omezující letovou způsobilost. Kriminálně-technické expertízy jednoznačně prokázaly, že listy hlavního rotoru byly poškozeny za letu kontaktem s vodičem, který byl zároveň přeseknut listem hlavního rotoru.

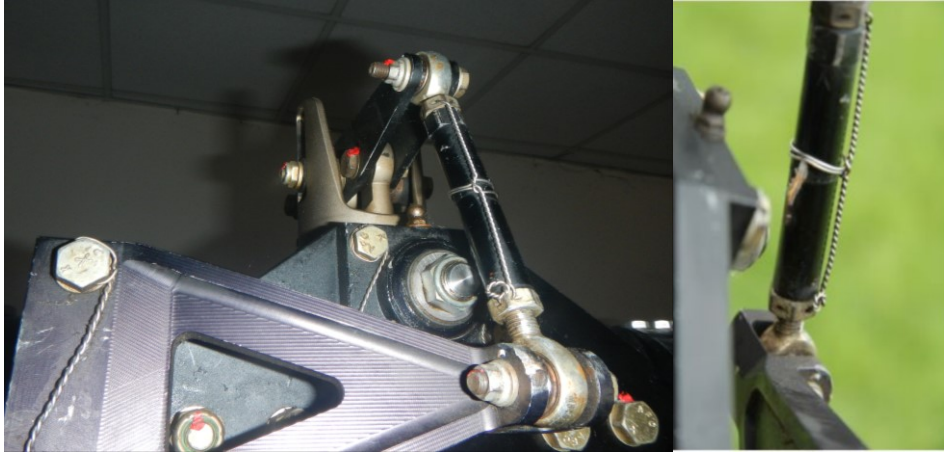
Drobné poškození bylo nalezeno na hlavě hlavního rotoru a ocelovém táhlu ovládání úhlu nastavení listu hlavního rotoru. Po důkladné prohlídce vnější části UL vrtulníku nebylo nalezeno žádné jiné poškození. Z pilotní kabiny byl demontován na přístrojové desce umístěný navigační přístroj AvMap EKP IV z důvodu provedení odborného zkoumání dat.

Obr. č. 8 – Poškozená hlava hlavního rotoru a táhlo ovládání listu

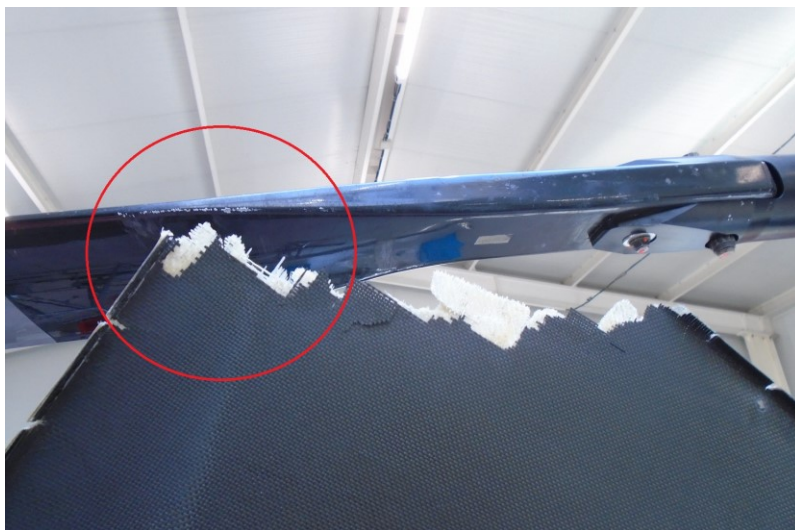
Ve spolupráci se zástupcem výrobce UL vrtulníků v České republice byly komisi zpřístupněny snímky poškození listu rotujícího hlavního rotoru po kontaktu s nesprávně zavřeným motorovým krytem u stejného typu UL vrtulníku.

Obr. č. 9 – Poškození náběžné hrany listu hlavního rotoru motorovým krytem
