CZ-21-0101

# ZÁVĚREČNÁ ZPRÁVA

**o odborném zjišťování příčin letecké nehody  
UL vrtulníku CH 77 Ranabot  
poznávací značky OK-WHA 84  
na poli u obce Dobřichovice  
ze dne 30. března 2021**

Praha  
duben 2022

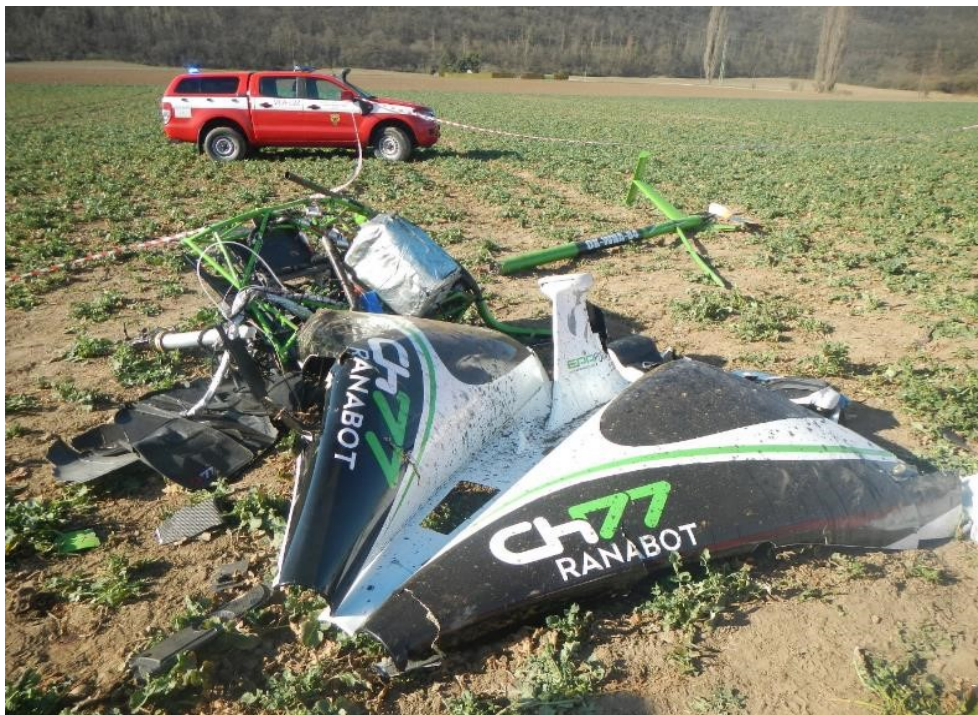
Obr. č. 11 - Trosky UL vrtulníku na místě letecké nehody.

Jednotlivé významné konstrukční prvky, které se od UL vrtulníku oddělily při nárazu do země, se nacházely jak v těsné blízkosti, tak i v nedalekém okolí vraku. Zdeformovaná trubková konstrukce nosného rámu, zničený ližinový podvozek, rámy dveří pilotní kabiny, pravé a levé dveře, kapota motoru, sedadla, palivové nádrže, poškozený motor, spojka, hlavní převodovka s rotorovou hřídelí a hlavou hlavního rotoru, ulomený ocasní nosník se stabilizátorem a ocasní vrtulkou a úlomky plastů a zasklení kabiny a drobné části se nacházely na ploše ve tvaru kruhu o poloměru cca 10 m. Při prvním kontaktu nosného rotoru se zemí došlo k odtržení listů hlavního rotoru od rotorové hlavy. Jeden list byl nalezen cca 40 m západně od vraku. Východně od vraku ve vzdálenosti cca 80 m byl nalezen druhý list hlavního rotoru.

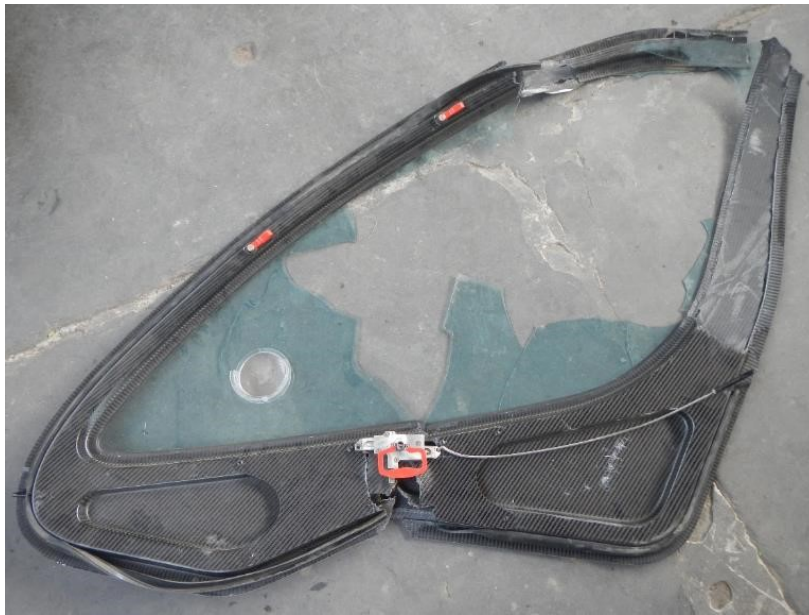
Obr. č. 13 – Složené fragmenty zničených pravých dveří

Z rozlomených pravých dveří se zachovala horní i spodní část rámu, ve kterém zůstaly fragmenty zasklení a zbytky pryžového těsnění. Mechanismus uzavíracího zámku byl ze spodní části rámu vytržen. Klika ovládání uzavíracího mechanismu byla ve vodorovné poloze zavřeno. Pravá část těla rozpěrného zámku uzavíracího mechanismu byla ohnutá. Spodní táhlo nebylo nalezeno a zadní táhlo bylo deformované ohybem. Povrch vodícího čepu zadního táhla byl v délce 15 mm od konce poškrábaný, ostatní povrch nebyl poškozen. Přední táhlo nebylo vyvlečené z vedení a nebylo deformované ohybem. Vodící čep předního táhla byl z rámu dveří vysunut o cca 20 mm. Kompozitový úchyt pro odlehčovací plynovou vzpěru dveří byl vylomený a vzpěra, která nebyla odtržena, zůstala na oddělené zadní stěně kabiny za pravým sedadlem. Závěs uchycení dveří byl z horní části rámu vytržen. Červené pojistné páčky zůstaly nepoškozené na rámu dveří v poloze nezajištěno.

Nedůsledný přístup pilota k provádění důležitých úkonů před letem lze dokumentovat i nalezením červených pojistek na pravých dveřích v poloze nezajištěno. Neměl pevné návyky při provádění předletové přípravy, postupů před letem stanovených letovou příručkou a požadavků leteckých předpisů. Pilot pravděpodobně neprováděl záznam skutečného množství paliva do přístroje Flybox Mini EIS, nebo jej provedl chybně. Na záznamu dat z přístroje byla před prvním letem v den letecké nehody hodnota 20 litrů paliva. Před vzletem z místa bezpečnostního přistání do terénu provedl nastavení množství paliva na 30 litrů, čímž se potvrdila výpověď technika servisní organizace.

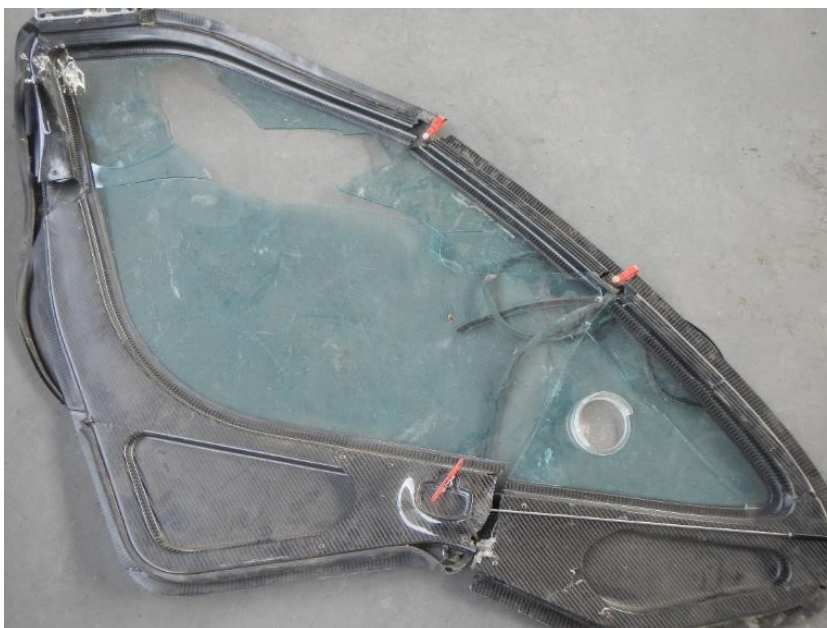
Obr. č. 14 – Složené fragmenty zničených levých dveří

Z rozlomených levých dveří se zachovala horní i spodní část rámu, ve kterém zůstaly fragmenty zasklení a zbytky pryžového těsnění. Uvnitř dveří se nacházely části uzavíracího mechanismu – táhla s vodícími čepy. Kompozitový úchyt pro odlehčovací plynovou vzpěru dveří byl částečně vylomený a vzpěra odtržená. Kulový čep úchytu byl znečištěný hlinou. Závěs uchycení dveří v horní části rámu nebyl poškozen. Klika ovládání uzavíracího mechanismu nebyla ve vodorovné poloze zavřeno, ale nacházela se téměř ve svislé poloze otevřeno. Vodící čep spodního táhla byl z rámu dveří vysunut o cca 8 mm. Přední táhlo bylo vyvlečené z vedení a nebylo deformované. Zadní táhlo nebylo vyvlečené z vedení a nebylo deformované. Vodící čep byl z rámu dveří vysunut o cca 8 mm. Červené pojistné páčky dveří byly z rámu dveří vytrženy a byly nalezeny v poloze zajištěno.

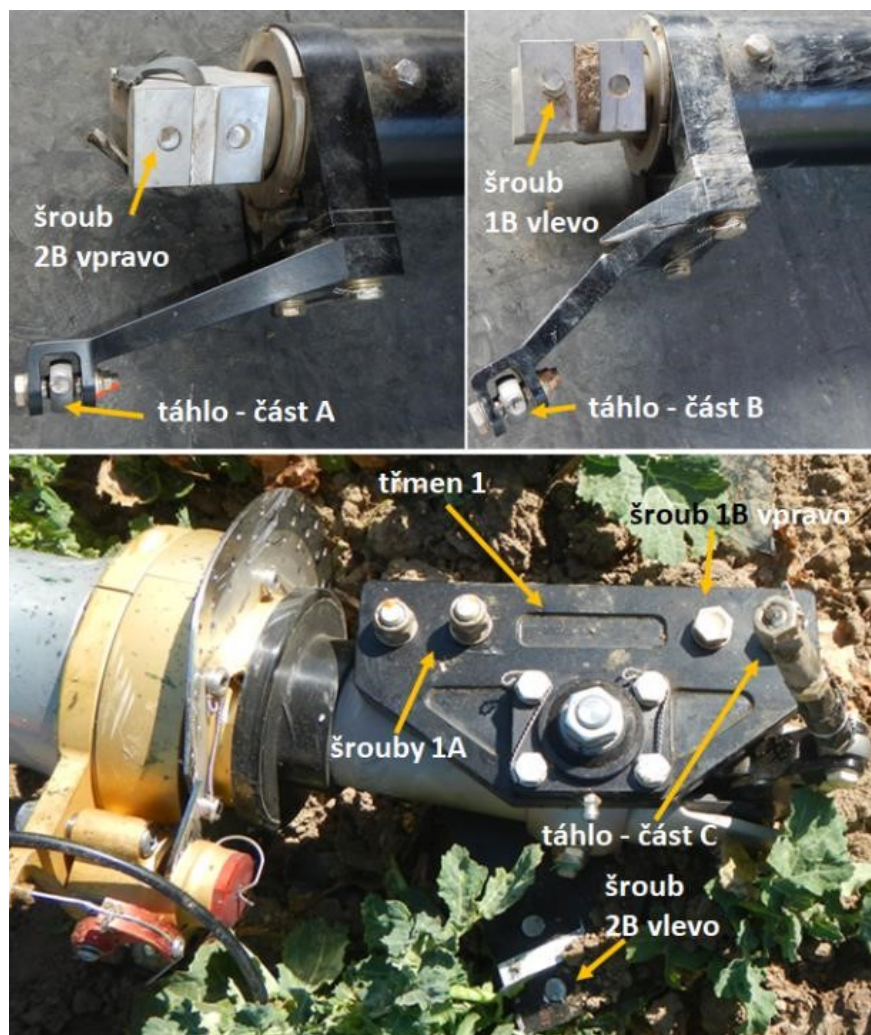
Obr. 15 – Přehledové snímky jednotlivých listů hlavního rotoru (č. 1 vpravo a č. 2 vlevo) a hlavy rotoru (dole) UL vrtulníku CH 77 RANABOT s popisem označení jednotlivých analyzovaných dílů.

Z mikroskopického hlediska vykazovaly všechny zkoumané lomové plochy charakter statického tvárného porušení bez jakýchkoliv znaků únavového porušení. Na žádné z lomových ploch nebyly pozorovány žádné materiálové vady ani korozní produkty.

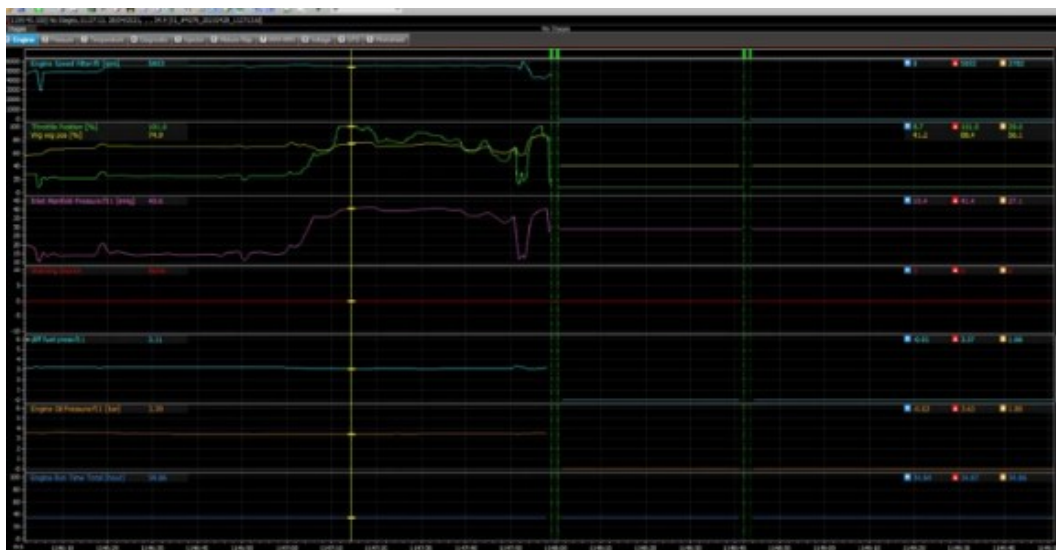
Obr. č. 16 – Záznam kritického letu

Diagnostika těsně před havárií zobrazovala NO CAUTION a NO WARNING. Motor byl 4 roky v provozu, s celkovým náletem 35 hodin. V systému motoru nebyly nalezeny žádné anomálie.

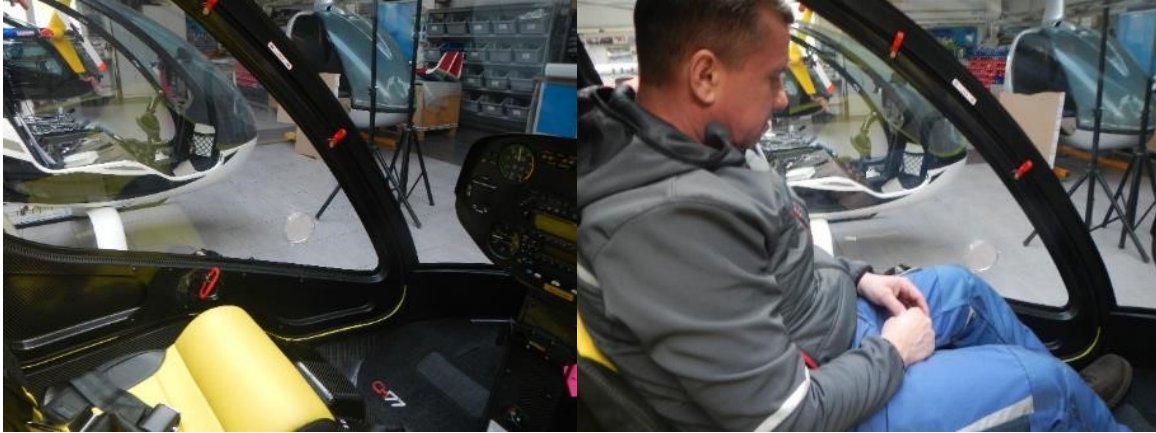
Obr. č. 19 – Pohled z místa pilota na ovládací prvky zavírání levých dveří

Cestující letěl ve vrtulníku daného typu poprvé a neměl zkušenosti se specifickým zavíráním a zajišťováním dveří pilotní kabiny. Při mezipřistání si dveře pootevřel a při jejich opětovném zavírání provedl přitažení dveří k rámu a minimálně jeden vodící čep ze tří zapadl do otvoru v rámu dveří. Cestující nedokončil proces úplného uzavření dveří pootočením kliky mechanismu uzavírání dveří o 90° doprava s následným zaklapnutím do prolisu v rámu dveří. Tím nedošlo k řádnému zasunutí všech tří vodících čepů do otvorů v rámu. Místo toho

pokračoval v zajištění dveří pootočením červených pojistek umístěných v horní části rámu dveří. Praktickou zkouškou bylo ověřeno, že červené pojistky lze pootočit do polohy zajištěno i v případě, že klika zámku je v poloze otevřeno. Výše popsaná situace je znázorněna na následujícím obrázku.

S ohledem na informaci, že ne všichni provozovatelé/majitelé UL vrtulníku CH 77 Ranabot jsou ochotni investovat finanční prostředky do instalace zařízení pro kontrolu správného zavření dveří, ÚZPLN vydává bezpečnostní doporučení CZ-22-001.

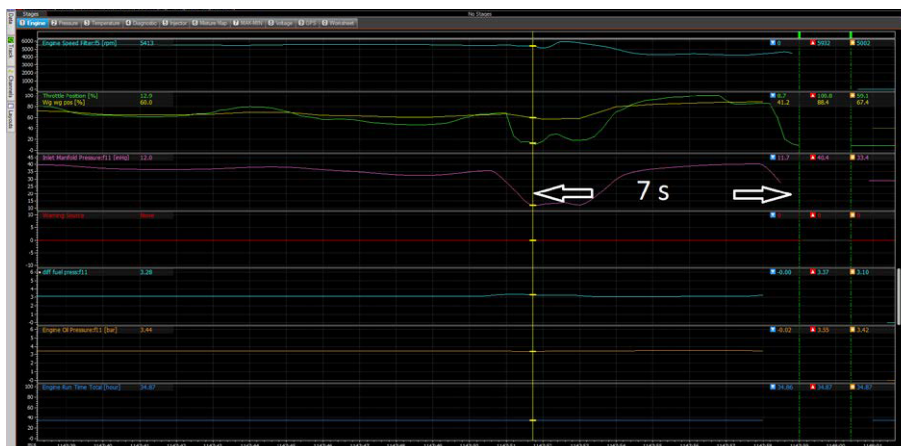
Obr. č. 20 – Posledních 30 sec letu před nehodou

Při pohledu na záznam posledních 30 sec letu je vidět náhlé snížení kolektivu, což způsobilo nekontrolovanou autorotaci. Čas, který uplynul mezi snížením kolektivu a nárazem do země byl přibližně 7 sec.

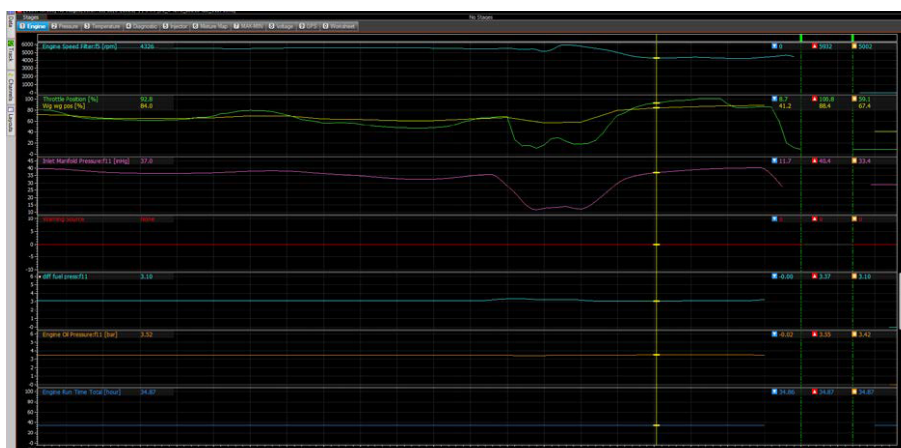
Obr. č. 21 – Pokus o obnovení výkonu

Záznam na obr. č. 21 ukazuje pokus o obnovení otáček hlavního rotoru na 100 % zvedáním páky kolektivu, ale otáčky motoru jsou příliš nízké ( $4\,326\text{ ot}\cdot\text{min}^{-1}$ ) na to, aby bylo možné provést vybrání autorotace. Otáčky motoru  $4\,300\text{ ot}\cdot\text{min}^{-1}$  odpovídají přibližně 80 % otáček hlavního rotoru, zatímco autorotace se obvykle provádí při otáčkách rotoru větších než 90 %.
