CZ-19-0385

ZÁVĚREČNÁ ZPRÁVA

**o odborném zjišťování příčin letecké nehody
letounu Cessna 152
poznávací značky OK-SUP
při přistání na LKLT
ze dne 3. června 2019**

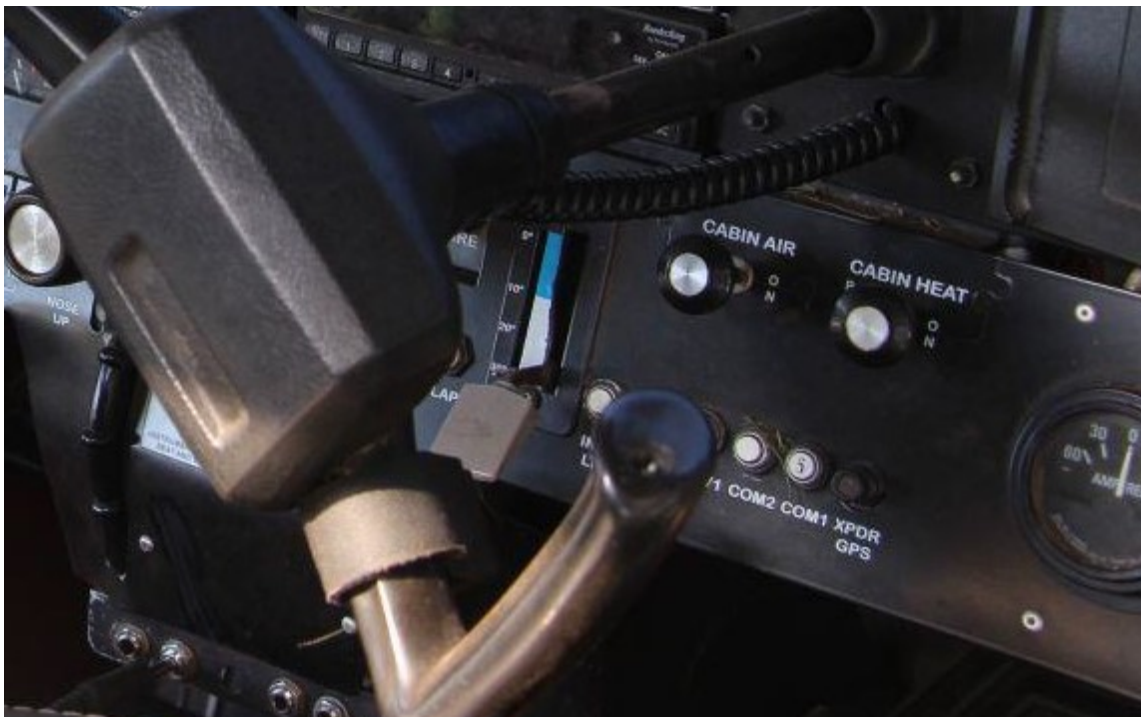
Obr. 1 Ovladač vztlakových klapek v poloze 30°

Pravidelná meteorologická zpráva METAR uváděla proměnlivou složku větru, která nebyla pro přistání na RWY 05L limitní. Instruktor vypověděl, že letoun měl viditelně větší počáteční výšku na přistání, kterou se žák viditelně snažil opravit. Dle výpovědi dispečera AFIS a záznamu kamery letoun provedl krátkou fázi podrovnání na vyšší rychlosti. Instruktor sledující let žáka potvrdil, že ve fázi prvního odskoku došlo ke slyšitelnému projevu zvýšeného výkonu motoru. Žák potvrdil větší výšku na přistání a uvědomoval si, že rozpočet nebyl ideální. Proto se rozhodl provést postup *go-around*. Současně uvedl, že: „...**klapky byly v poloze 2...**“, které instruktor typu potvrdil jako nastavení vztlakových klapek do polohy 20°. Objektivně nebylo možno zjistit přesnou IAS letounu, ani jakým tempem pilot reagoval na zvýšení výkonu motoru při postupu *go-around*. POH typu, viz obr. 4 stanovuje (orientační překlad) „Při přerušném přistání (opakování letu po okruhu) a stoupání by mělo být nastavení klapek křídla sníženo na 20° ihned po použití plného výkonu...“ Na místě LN bylo zjištěno nastavení ovladače vztlakových klapek v pozici 30°.

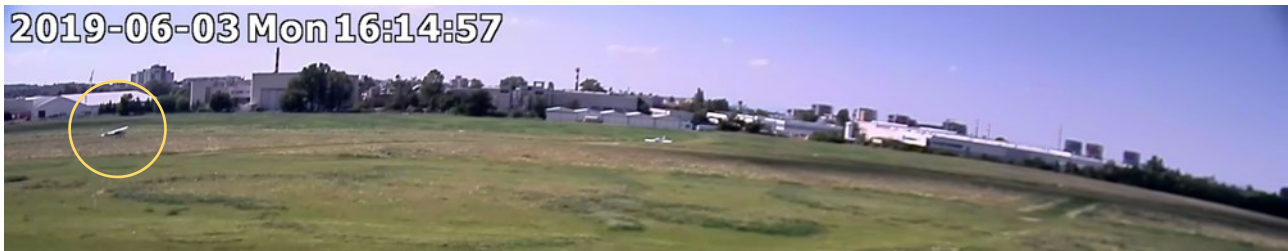
- 14:14:57 viz Příloha obr. 1 došlo z důvodu větší rychlosti na přistání k dosednutí na 3 body a vyplavání letounu.
- 14:14:58 viz Příloha obr. 2 pilot letounu zahájil postup *go-around* s nastavením pravděpodobně vzletového režimu motoru se vztlakovými klapkami v poloze 30°, bez potřebného přitažení řídicí páky anebo alespoň „přidržení nosu letounu“. Letoun reagoval sklopením nosu k dráze.

Obr. 1 První dosednutí na vyšší rychlosti

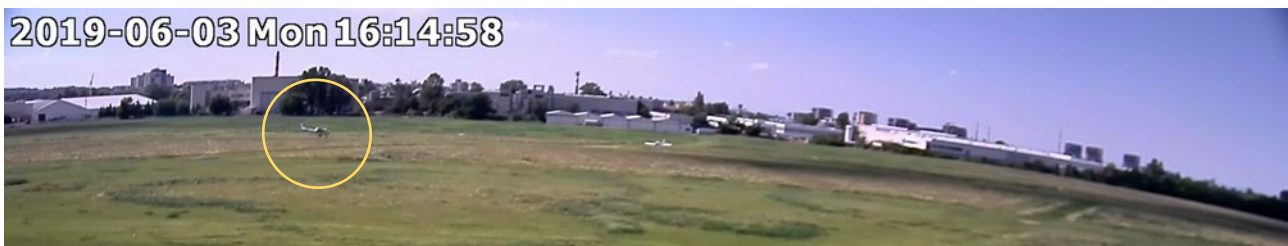
Obr. 2 První odskok

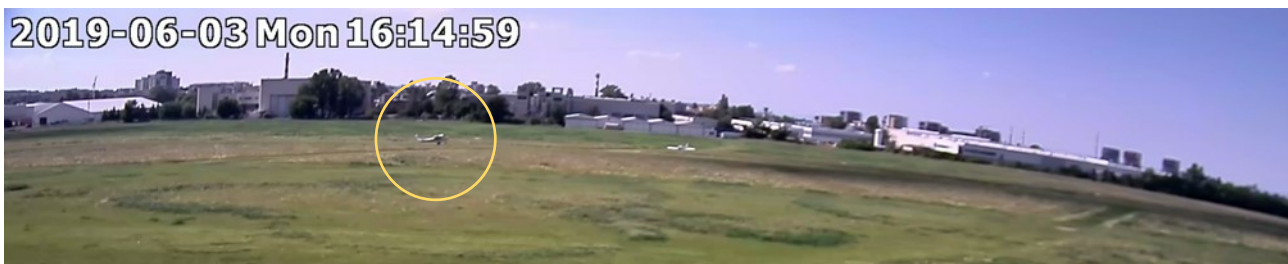
- 14:14:59 viz Příloha obr. 3 následoval druhý náraz a odskok ze 3 bodů v důsledku pozdního přitažení řídicí páky.
- 14:15:01 viz Příloha obr. 4 letoun potřetí narazil na RWY 05L nejprve přes předový podvozek, pilot pozdě přitáhl výškové kormidlo. Vzápětí potlačil výškové kormidlo.

Obr. 3 Druhý odskok

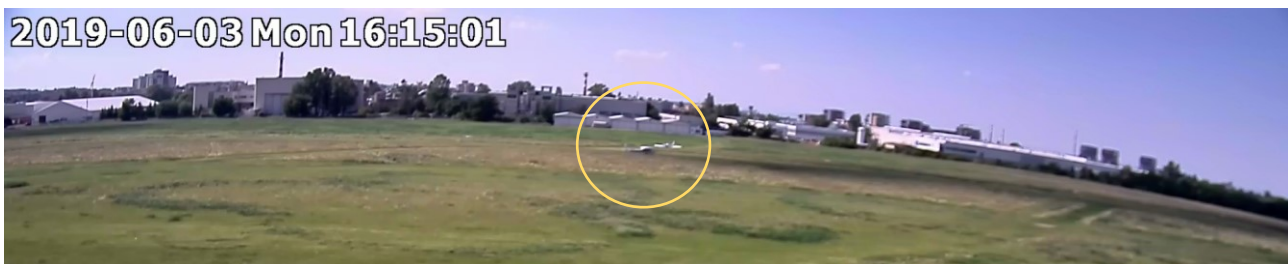
Obr. 4 Třetí odskok

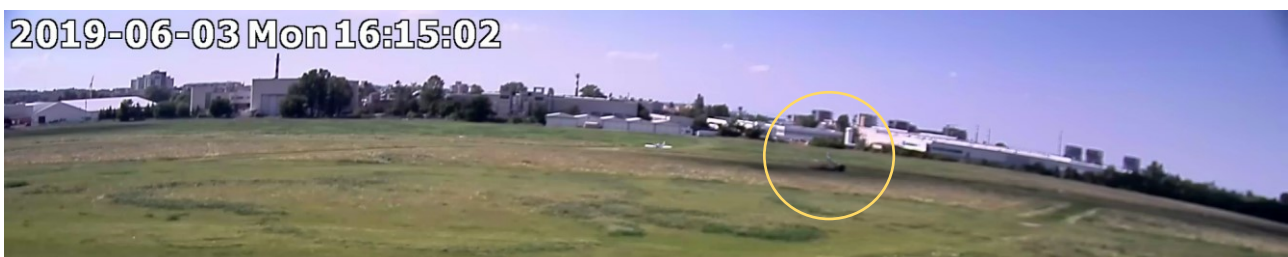
- 14:15:02 viz Příloha obr. 5 letoun po třetím odskoku do cca stejné výšky jako ve dvou předchozích dopadl přes předový podvozek na dráhu. Výškové kormidlo bylo v poloze potlačeno.

Obr. 5 Kolaps přední podvozkové nohy

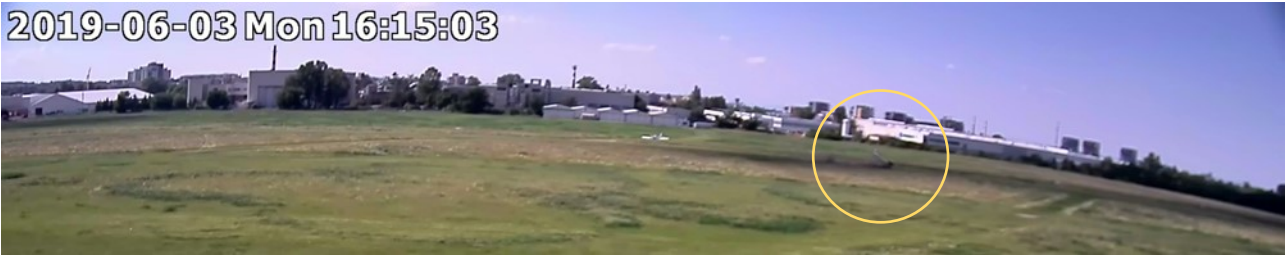
- 14:15:03 viz Příloha obr. 6 letoun pokračoval po kolapsu předového podvozku na kolech hlavního podvozku ještě dalších cca 15 m a „ryl nosem“ v travnatém povrchu dráhy.

Obr. 6 Poloha letounu bez předového podvozku

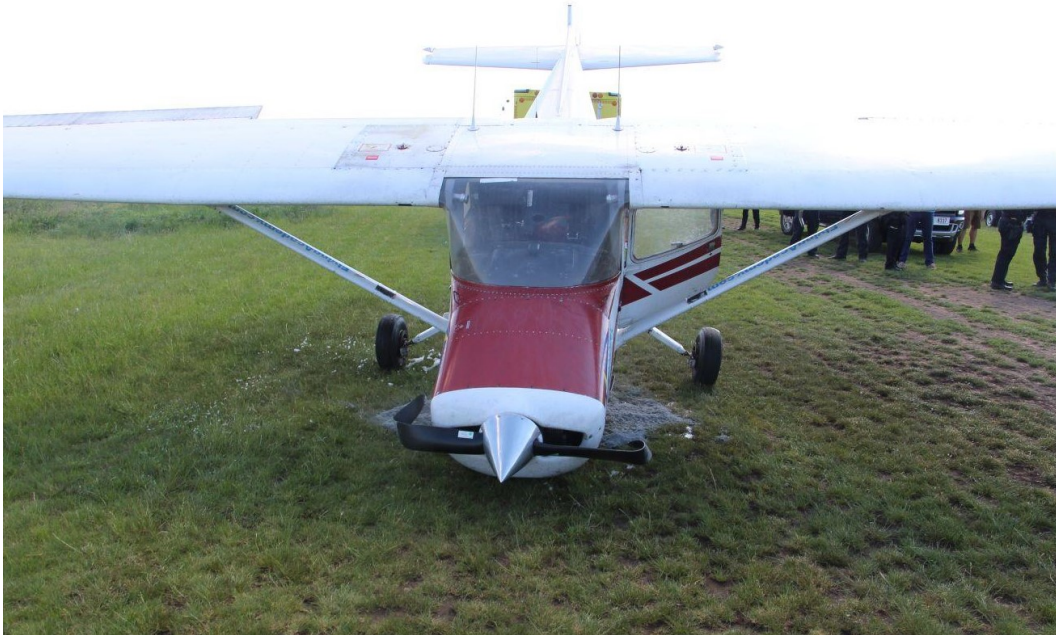
Motor byl při kontaktu vrtule se zemí násilně zastaven a byl zaslán na inspekci do oprávněné servisní organizace. V servisní organizaci bylo zjištěno poškození klikové hřídele – nadlimitní hodnoty v krutu a ohybu. Byly vyměněny všechny pohyblivé části motoru.

Obr. 7 Poloha letounu po LN, vrtule po kontaktu s RWY

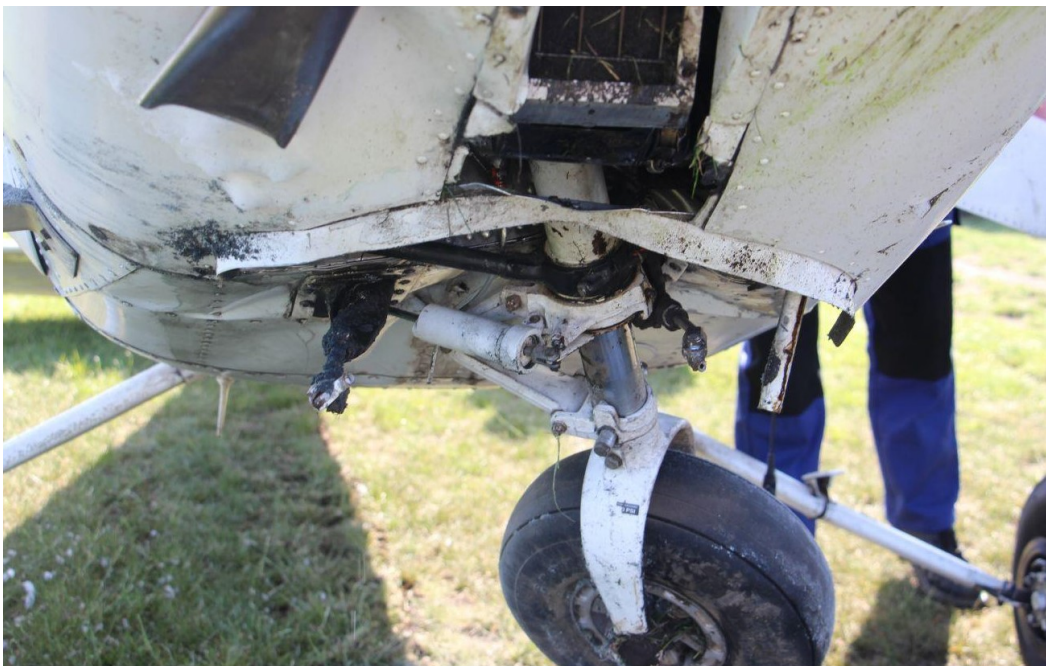
Letecká nehoda se stala na RWY 05L. Letoun zůstal po LN nakloněn dopředu ve směru RWY, přední podvozek byl zaklíněn mezi protipožární přepážku a povrch dráhy. Letoun během zbrzdění klouzal po zlomeném příďovém podvozku. Z důvodu kolapsu příďového podvozku při přistání na RWY 05L LKLT došlo k následnému velkému rozsahu poškození letounu v motorové části trupu. Tvrdý náraz podvozkem na větší rychlosti do dráhy způsobil vytržení přední podvozkové nohy z uložení na protipožární přepážce. Přední podvozková noha byla zcela zborcena a částečně vytočena doleva dozadu. Motorové lože bylo zcela poškozeno a rozlomeno. Nůžky a táhla řízení byly odděleny od podvozkové nohy. Spodní kapota motorového prostoru byla vpáčena dovnitř a poškodila karburátor a *airbox* na spodní straně motoru. Protipožární přepážka byla zvlněná a prasklá v místě vlivem vpáčení přední podvozkové nohy pod letoun při dojezdu. Spodní část trupu letounu až do míst za uchycením podvozkových nohou byla zvlněná. Při následném překlopení příďe letounu na velký úhel došlo po nárazu vrtule do země k dynamickému zatížení osy vrtule a hřídele. Motor byl násilně zastaven. Z letounu se v průběhu LN neoddělily žádné součásti. Délka vydřených rýh v povrchu RWY 05L dosahovala cca 15 m. Na místě LN došlo ke kontaminaci povrchu dráhy provozními kapalinami. **Mezi zásadní zjištění na místě LN patří poloha ovladače vztlakových klapek v pozici 30° společně s fyzickou polohou nastavených vztlakových klapek na obou polovinách křídel, viz obr. 9. Přílohy.**

Obr. 8 Vylomený předový podvozek

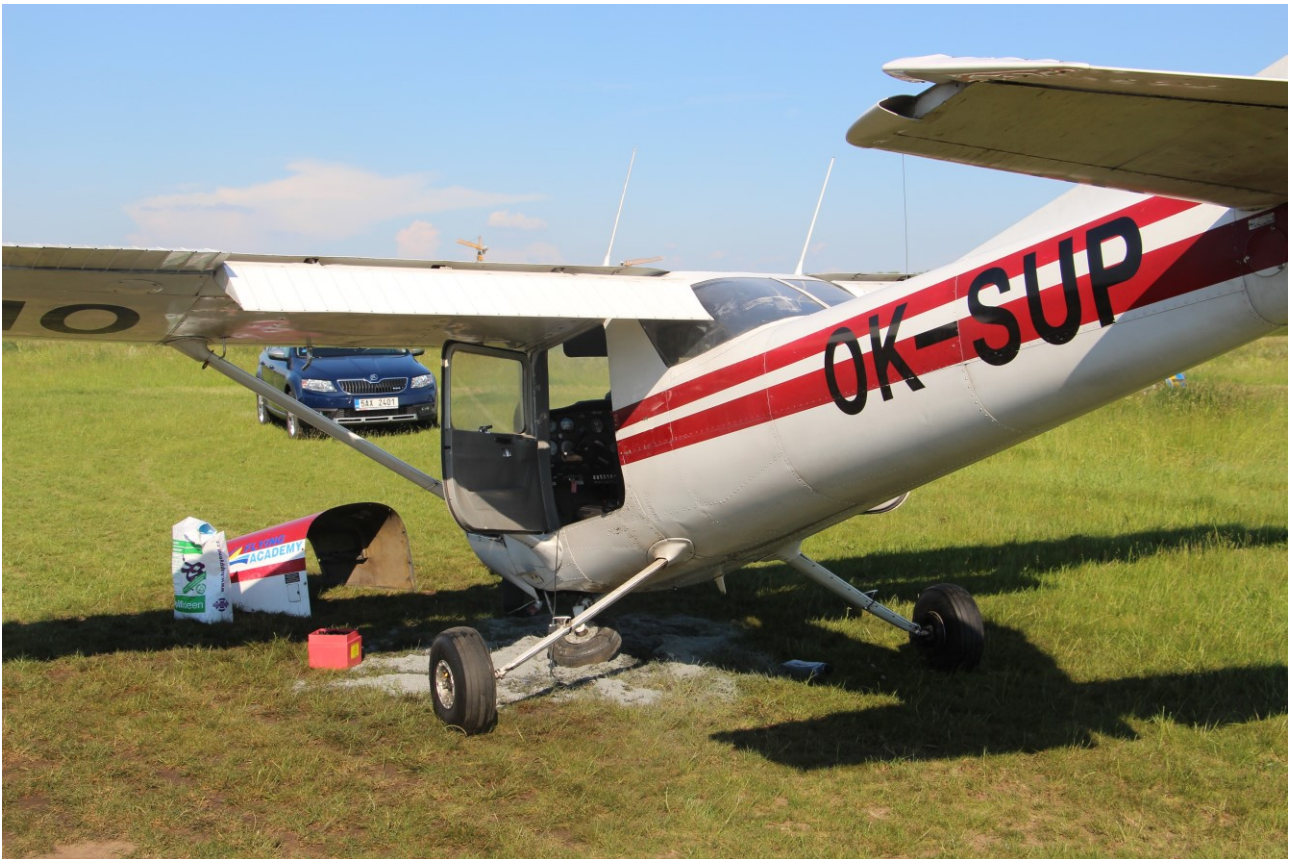
Obr. 9 Poloha vztlakových klapek nastavených na 30°
