CZ-21-0214

# ZÁVĚREČNÁ ZPRÁVA

**o odborném zjišťování příčin letecké nehody  
letounu ROBIN DR 400/180R  
poznávací značky D-EBSK  
na letišti Křižanov  
ze dne 30. května 2021**

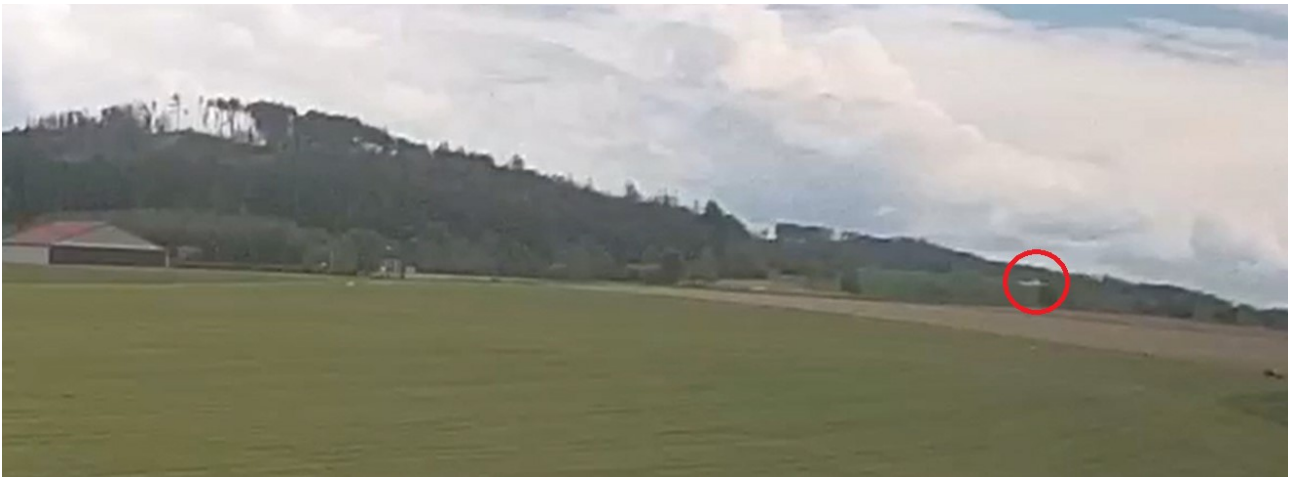
Obr. č. 1 – Přiblížení letounu k RWY 31 pod velmi plochým úhlem

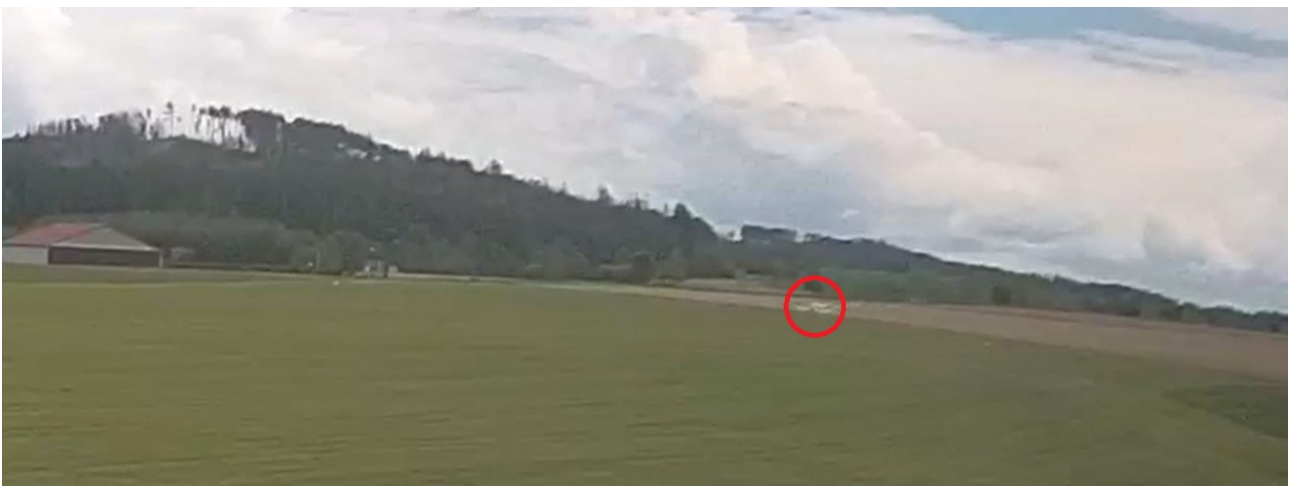
Obr. č. 2 – Místo prvního kontaktu letounu se zemí

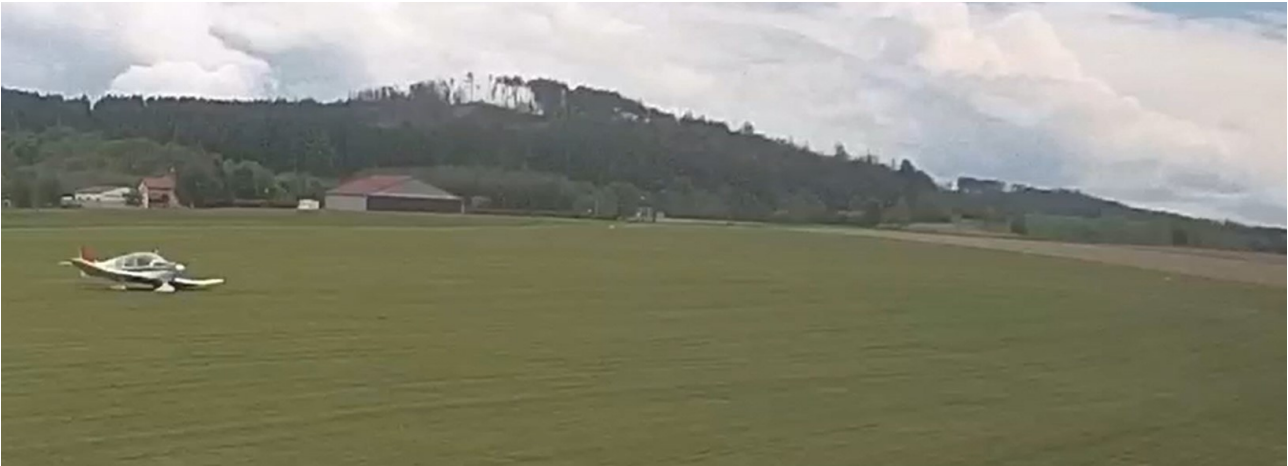
Obr. č. 3 – Zastavení letounu na travnaté RWY 31

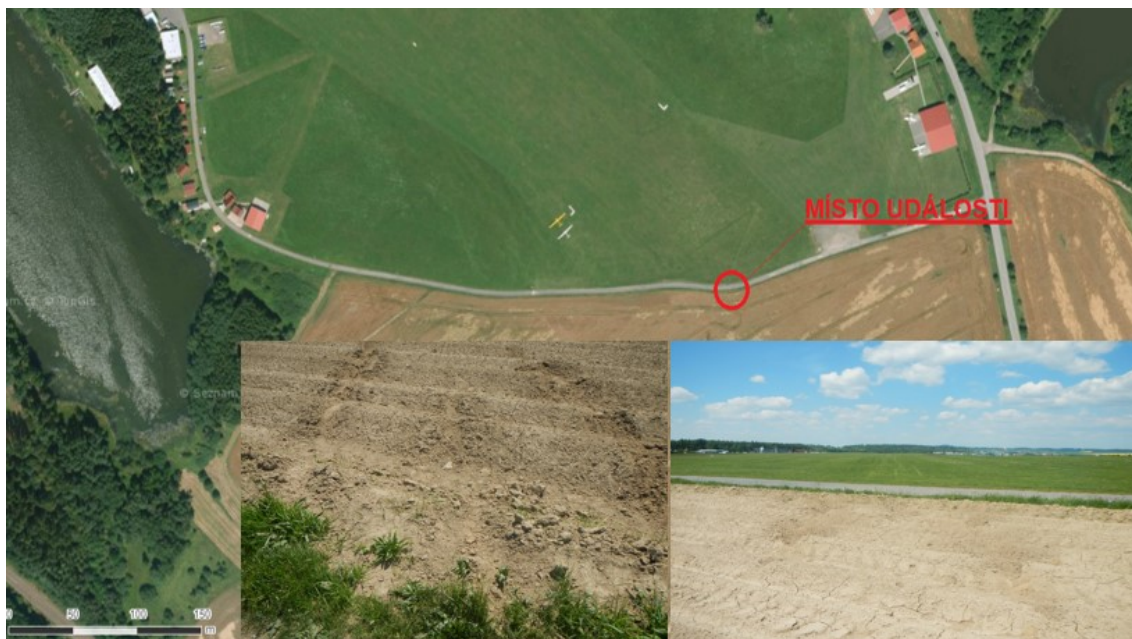
Místem letecké nehody bylo pole se zasázenými bramborami, které se nacházelo podél východního okraje účelové komunikace spojující areál Aeroklubu Křižanov a silnici první třídy č. 37. Na vyvýšených řádcích byly stopy po nárazu podvozku. Přesná poloha místa nehody je uvedena v tabulce č. 1.

Obr. č. 9 – Místo kontaktu podvozku letounu s pozemní překážkou

Následné ohledání letounu bylo provedeno inspektory ÚZPLN za přítomnosti člena Aeroklubu Křižanov v prostorech hangáru provozovatele. Trup letounu zůstal po nehodě kompaktní a nenesl známky poškození. Silová konstrukce křídla nenesla známky poškození nebo deformace. V jednom místě bylo malé poškození potahu levé poloviny křídla. Levá vztlačková klapka byla u kořene levé poloviny křídla mírně zdeformována a měla poškozený potah po kontaktu se zemí. Svislá i horizontální plocha byly kompaktní, nenesly žádné známky poškození a byly plně funkční. Pohonná jednotka letounu nebyla při události poškozena. Při ohledání bylo zjištěno ulomení levé podvozkové nohy. Pístnice tlumiče byla značně ohnutá a na konci ohybu byl podle struktury materiálu zřetelný křehký lom. Ulomením části s podvozkovým kolem došlo k poškození i upevňovacího uzlu podvozkové nohy v křídle.

- instalace podvozkových nohou a vztlačkové klapky, včetně táhla a koncovky,
- spasování a instalace aerodynamických krytů podvozků,
- lakování aerodynamických krytů podvozků,
- zasklení zadní části kabiny,
- zasklení střední části kabiny,
- opravy plátěného potahu,
- celková kontrola letadla v rozsahu 100hodinové roční prohlídky.
