CZ-21-0059

ZÁVĚREČNÁ ZPRÁVA

**o odborném zjišťování příčin letecké nehody
letounu CESSNA 150L
poznávací značky OK-MRK
na poli u obce Hostim
ze dne 27. února 2021**

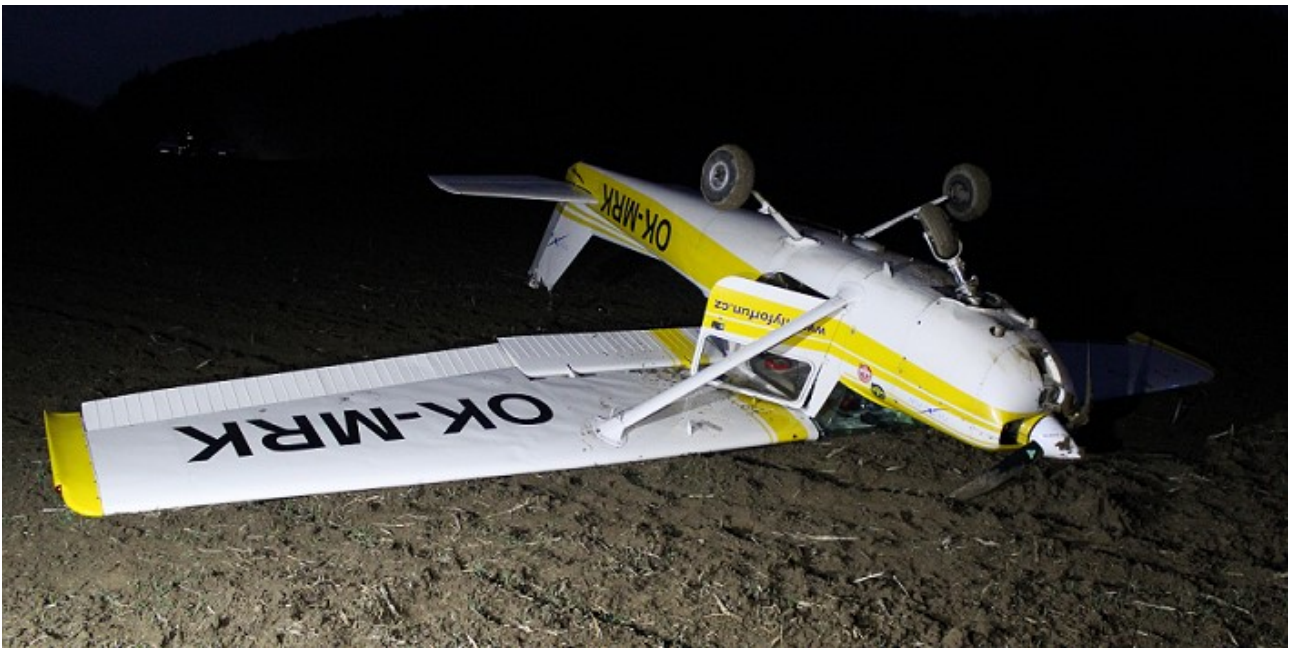
Letoun byl při kontaktu listů vrtule se zemí a po následném převrácení na záda zničen. Dle vyjádření provozovatele nebyla oprava ekonomická, a proto byl letoun prohlášen za zničený.

Obr. 1 – Trosky letounu na místě letecké nehody

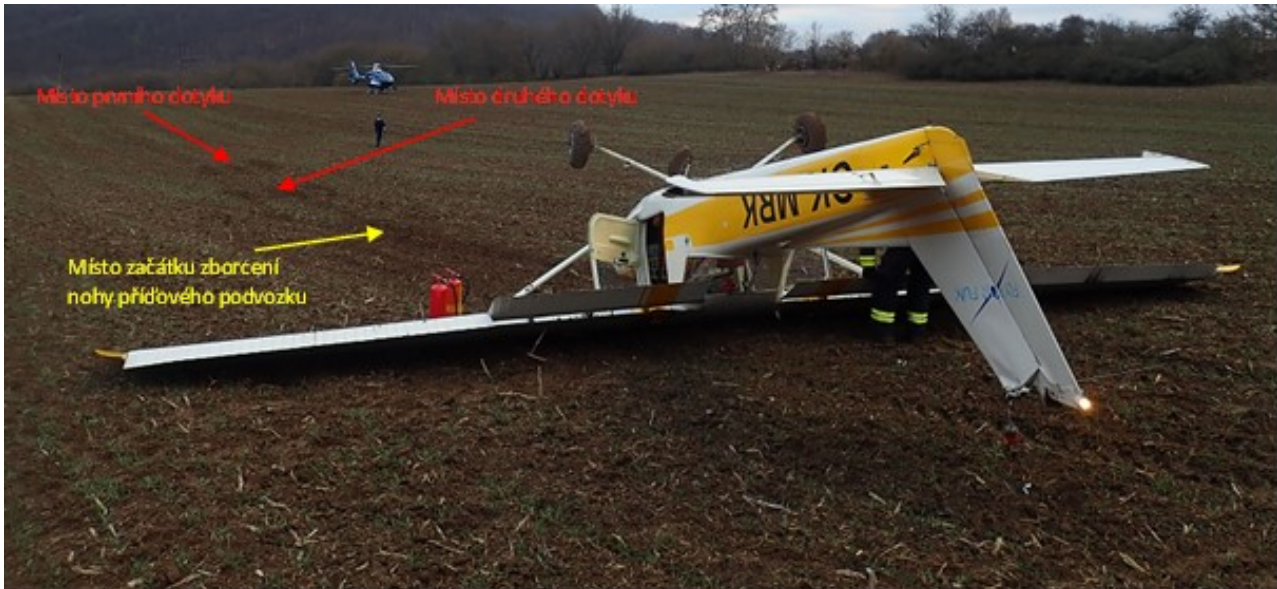
Obr. 3 – Místo letecké nehody se stopami na místě dotyku (pohled jižním směrem)

Ve vzdálenosti 38,8 metru jihovýchodně od vraku byly v zemině patrné stopy po kontaktu všech tří kol podvozku letounu po prvním dotyku s povrchem pole v délce cca 12 metrů. Ve vzdálenosti 24,7 metru od vraku letounu byly stopy po druhém dotyku všech tří kol podvozku.

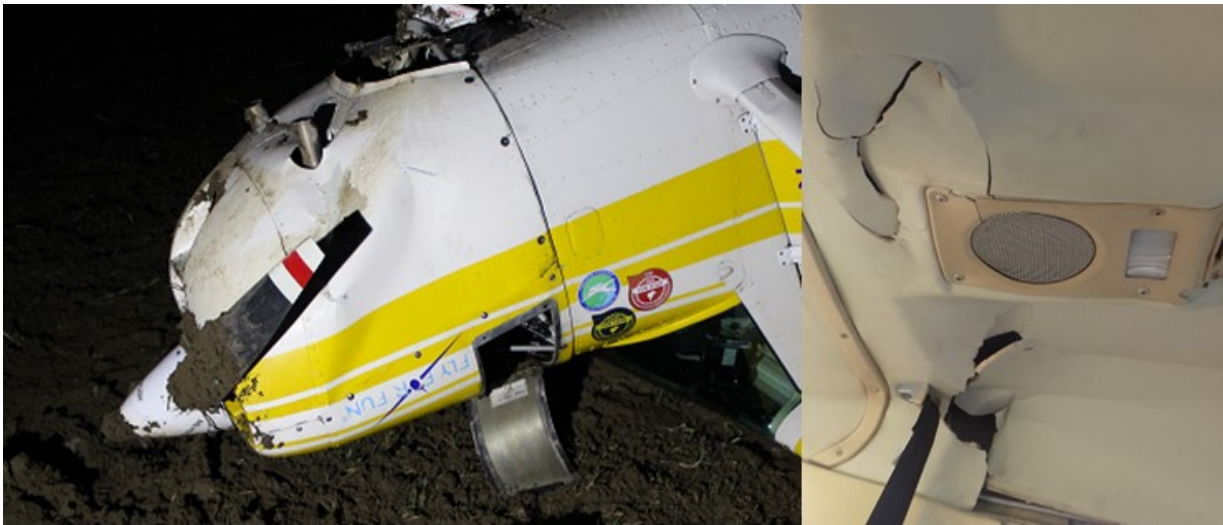
Letoun ležel v poloze na zádech, čelní plexisklo kabiny bylo prasklé v celé šíři. Vrtulové listy byly ohnuté směrem dozadu po kontaktu s povrchem pole. Předové kolo bylo vylomené. Kapotáž kolem motoru byla zprohýbána.

Uvnitř pilotní kabiny byla na různých místech popraskaná polstrovací výplň, přístroje byly nepoškozené. V době příjezdu záchranných složek na místo letecké nehody bylo zapnuté napájení. Z levé poloviny křídla docházelo k pomalému úniku pohonných hmot, který byl zachytáván do nádoby.

Obr. 4 – poškození kapotáže motoru, poškození vrtule (vlevo), poškození vnitřního polstrování (vpravo)

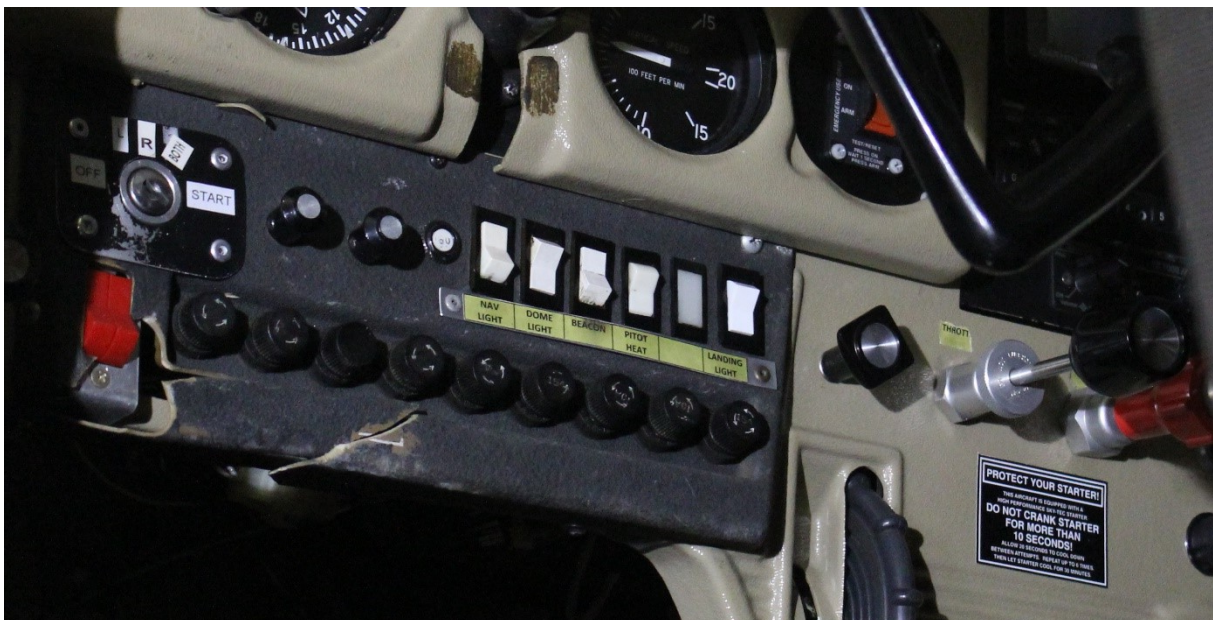
Obr. 5 – Poloha spínačů a ovládacích prvků motoru při ohledání místa LN

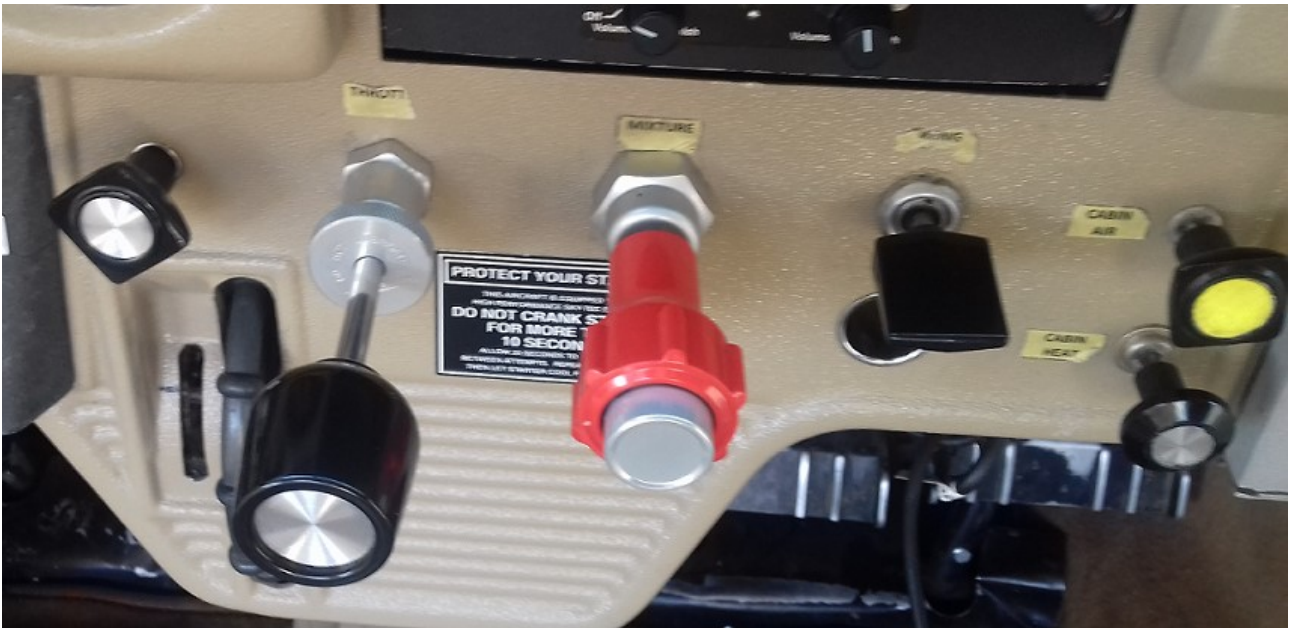
Letoun Cessna 150L poznávací značky OK-MRK byl v kabině vybaven popisky u jednotlivých ovládacích prvků, pouze u ovladače vyhřívání karburátoru tento popisek chyběl, viz. obr. 8.

Obr. č. 8 – Ovládací prvky motoru a vyhřívání a jejich označení v letounu OK-MRK

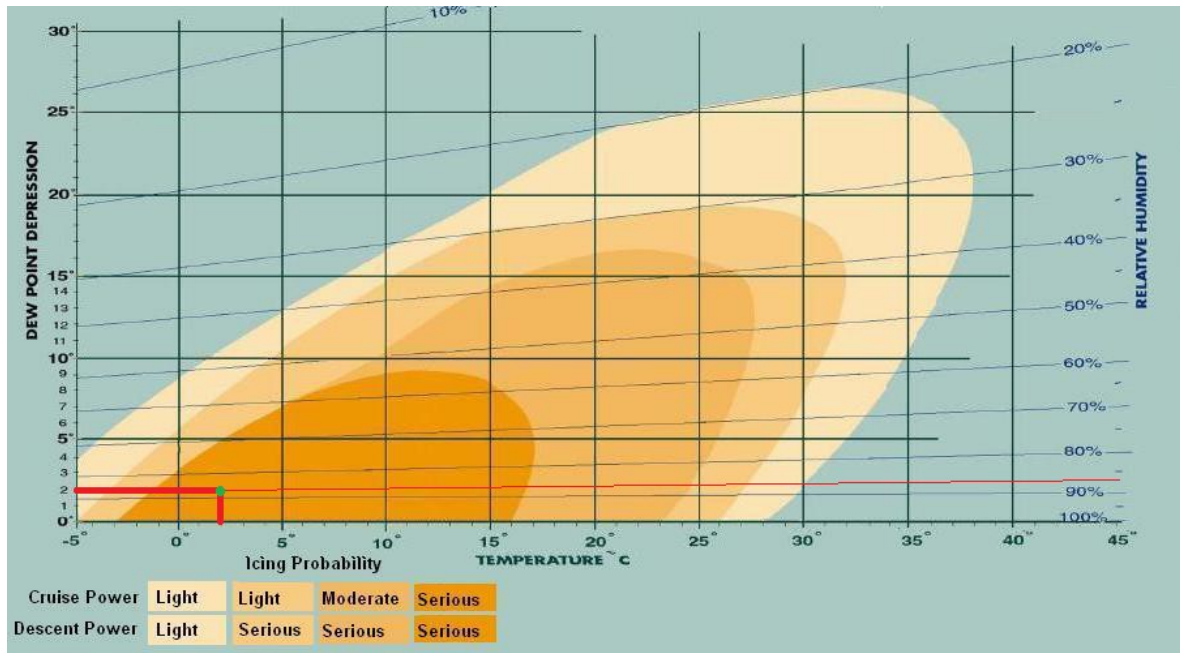
V případě letecké nehody letounu Cessna 150L OK-MRK byla teplota v letové výšce letounu odhadnuta na 2 °C a rosný bod byl 0 °C. Pokud tyto hodnoty vyneseme do grafu, dostáváme bod umístěný ve škále rizika vzniku námrazy v prostoru karburátoru viz obr. 10.

Obr. 10 – Graf pravděpodobnosti vzniku námrazy pro případ letecké nehody letounu OK-MRK

Z obr. 10 vyplývá, že pravděpodobnost vzniku námrazy při daných podmínkách letu byla velmi vysoká. Vlhkost vzduchu se pohybovala na hodnotě cca 87 %.

Příčinou letecké nehody bylo negativní ovlivnění výkonu pohonné jednotky tvorbou námrazy v karburátoru, v důsledku letu v podmínkách, které byly příznivé pro tvorbu námrazy v karburátoru spolu s vypnutým vyhříváním karburátoru.
