ÚSTAV PRO ODBORNÉ ZJIŠŤOVÁNÍ
PŘÍČIN LETECKÝCH NEHOD
Beranových 130
199 01 PRAHA 99

CZ-21-0476

ZÁVĚREČNÁ ZPRÁVA

o odborném zjišťování příčin letecké nehody
UL letounu MH-46 Eclipse poznávací značky OM-M919
0,8 km severně LKFR dne 29. 7. 2021

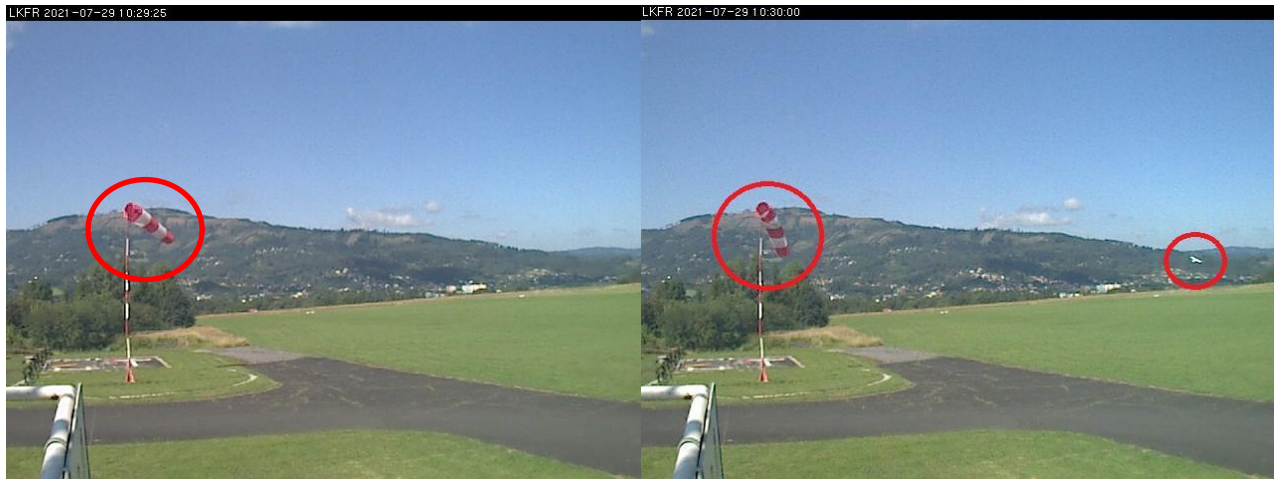
Obr. č. 3 – Snímek z bezpečnostní kamery před vzletem – vlevo (10:29:25 SELČ) a v době vzletu UL letounu – vpravo (10:30:00 SELČ)

Na snímku z bezpečnostní kamery je patrný směr větru v době vzletu UL letounu – zadní vítr ze směru cca 100°.

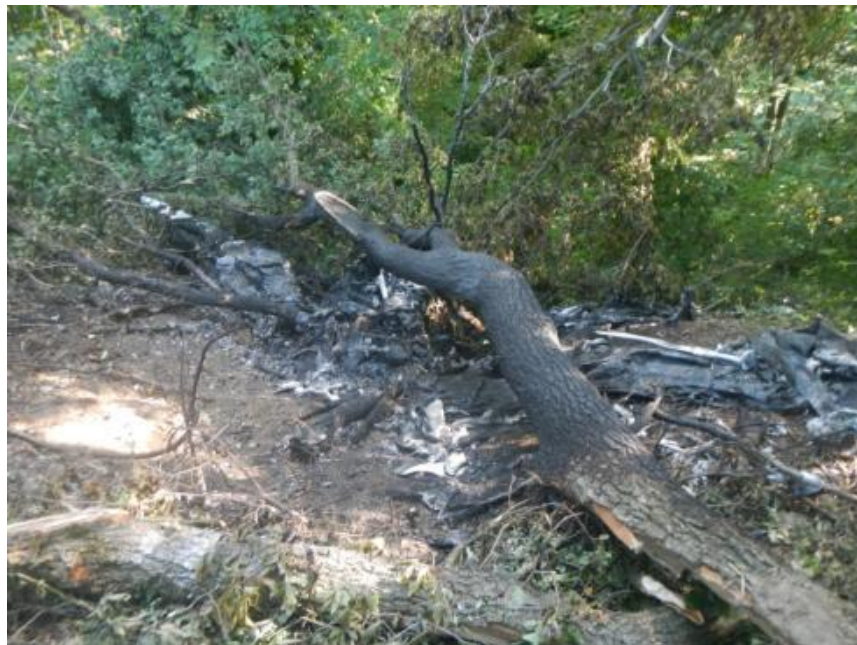
Obr. č. 5 – Trosky UL letounu na místě letecké nehody

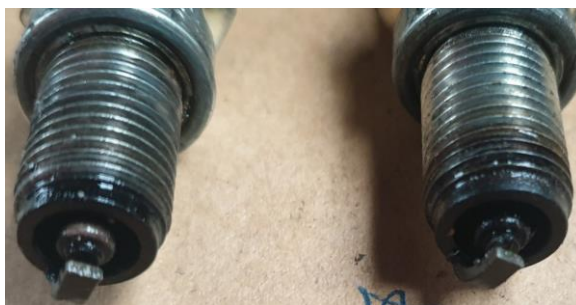
Obr. č. 6 – Dokumentuje stav zapalovacích svíček. Jiskříště svíček bylo silně znečištěno karbonovými usadami, které svědčí o použití příliš bohaté směsi

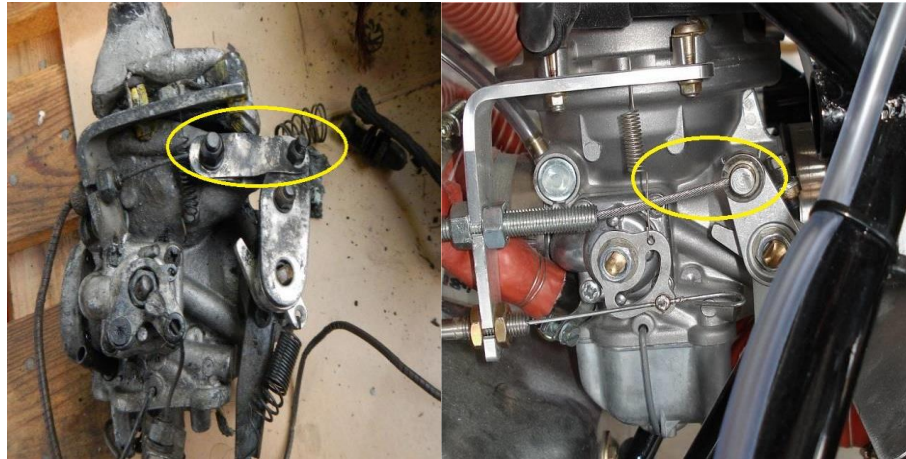
- mechanická funkčnost motoru neměla na pokles výkonu motoru vliv,
- lze vyloučit případnou ztrátu výkonu způsobenou zadíráním motoru,
- je velmi nepravděpodobné, že by oba zapalovací moduly (magneta) byly vadné,
- stav zapalovacích svíček ukázal, že motor měl příliš bohatou palivovou směs,
- bylo zjištěno neoriginální provedení ovládní vzduchové klapky karburátoru,

Obr. č. 7 – Ovládání vzduchové klapky karburátoru havarovaného UL letounu (vlevo) a ovládání vzduchové klapky karburátoru z dokumentace výrobce motorů (vpravo)

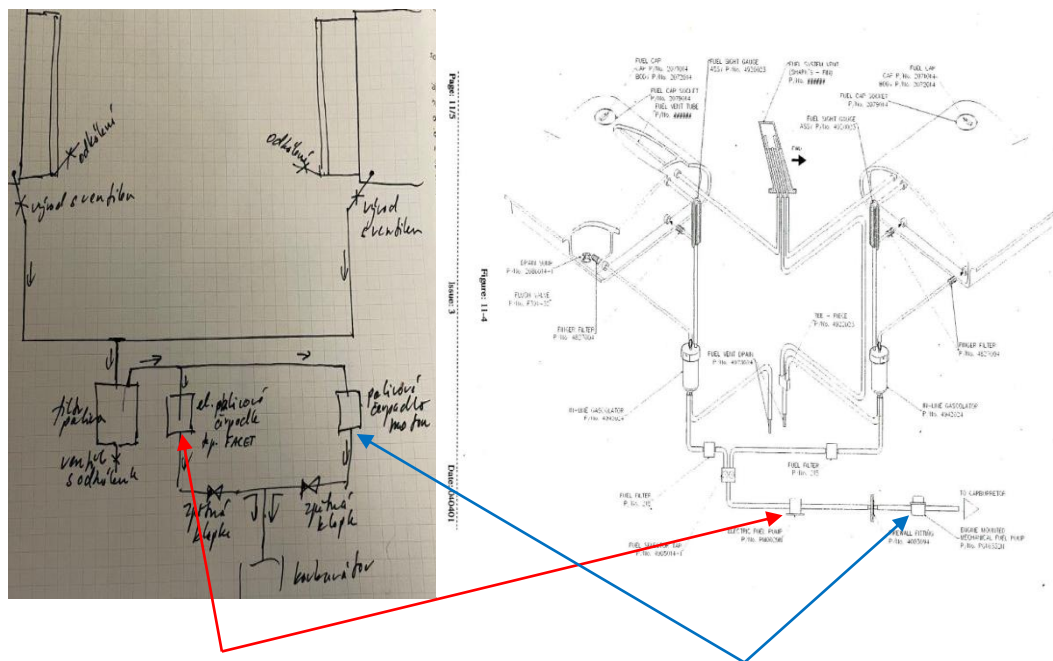
- palivová čerpadla (mechanická a elektrická) byla zapojena paralelně a za každým čerpadlem byl instalován jednosměrný ventil. Takovéto zapojení čerpadel a jednosměrných ventilů zajišťovalo dodávku velkého množství paliva do motoru. Podle výpovědi pilota bylo elektrické palivové čerpadlo zapnuto nepřetržitě, od spouštění motoru až do okamžiku LN,

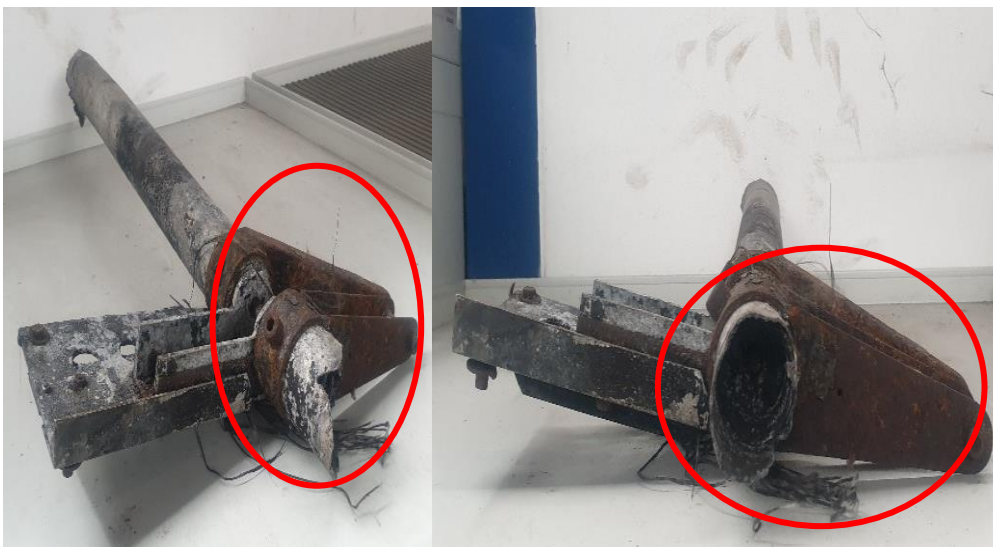
Komise ÚZPLN dále provedla porovnání polohy zachovaného fragmentu soupáčí systému ovládání vztlakových klapek (obr. č. 9) s polohou soupáčí systému ovládání vztlakových klapek na fotografii (obr. č. 10), pořízené v době provádění technických úprav UL letounu. Účelem bylo ověřit polohu vztlakových klapek při vzletu UL letounu.

Obr. č. 9 – Mechanická část (soupáčí) systému ovládání vztlakových klapek z místa LN. Poloha odpovídá nastavení klapek na velký úhel vysunutí (pro přistání)

Z výše uvedeného vyplývá, že vztlakové klapky byly během kritické fáze letu nastaveny na jiný úhel, než by odpovídalo poloze pro vzlet.

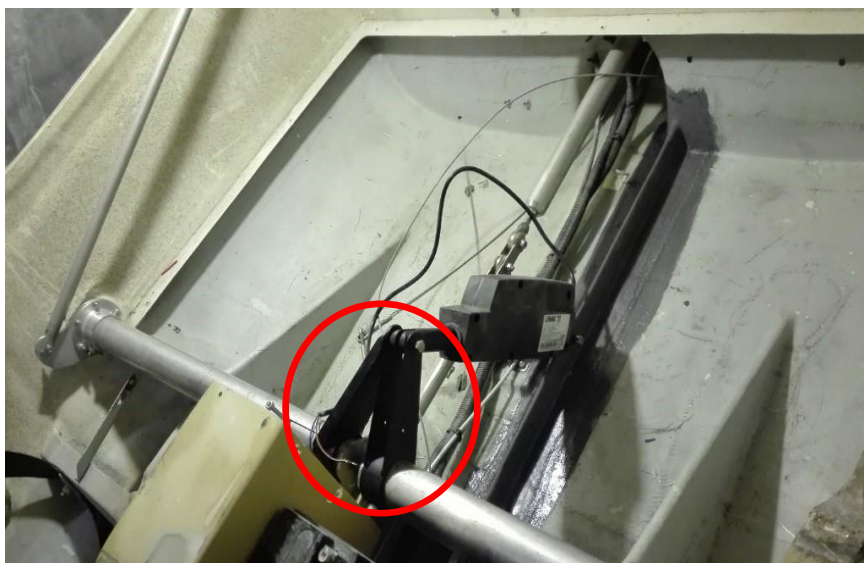
Obr. č. 10 – Mechanická část (soupáčí) systému ovládání vztlakových klapek v poloze odpovídající malému úhlu vysunutí vztlakových klapek (pro vzlet)

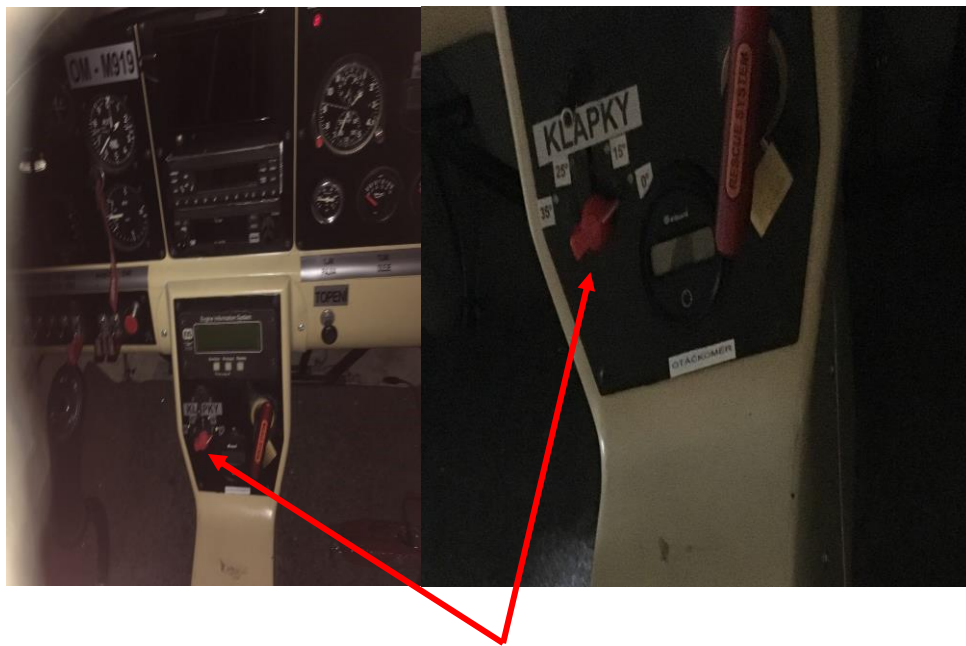
Obr. č. 11 – Ovládání vztlakových klapek

Při provádění předletových úkonů způsobem, jak ho popisují pilot a svědek č. 2 tak nelze vyloučit pravděpodobné nevědomé nastavení vztlakových klapek do jiné polohy než vzletové (15°).

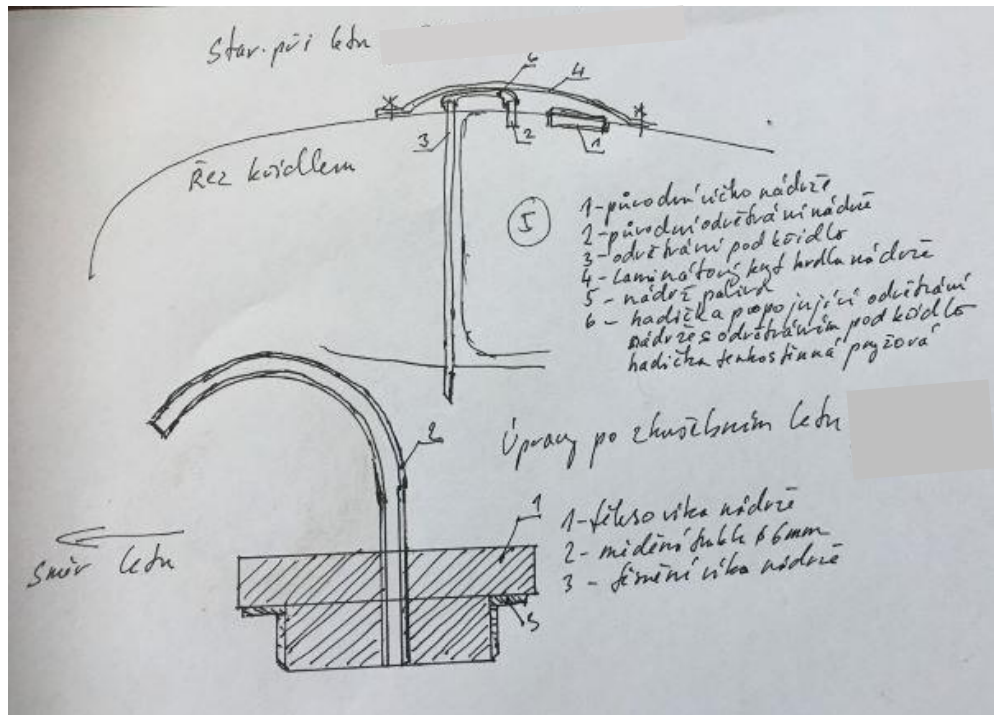
Jednatel vlastníka UL letounu na základě zjištění z tohoto zkušebního letu provedl, mimo ostatních navrhovaných úprav, i úpravu odvodušnění palivového systému z původního odvodušnění vyvedeného z palivové nádrže pod křídlo na odvodušnění vyvedené z uzávěru palivové nádrže nad křídlo.

Obr. č. 12 – Úprava odvodušnění palivového systému – ve spodní části obrázku. V horní části obrázku je zakres původního provedení (náskres poskytl svědek č.2)
