CZ-21-0342

# ZÁVĚREČNÁ ZPRÁVA

**o odborném zjišťování příčin letecké nehody  
letadla WT-9 Dynamic, pozn. značky OM-DOC,  
na neveřejné ploše SLZ LKNAPA Napajedla,  
dne 30. června 2021**

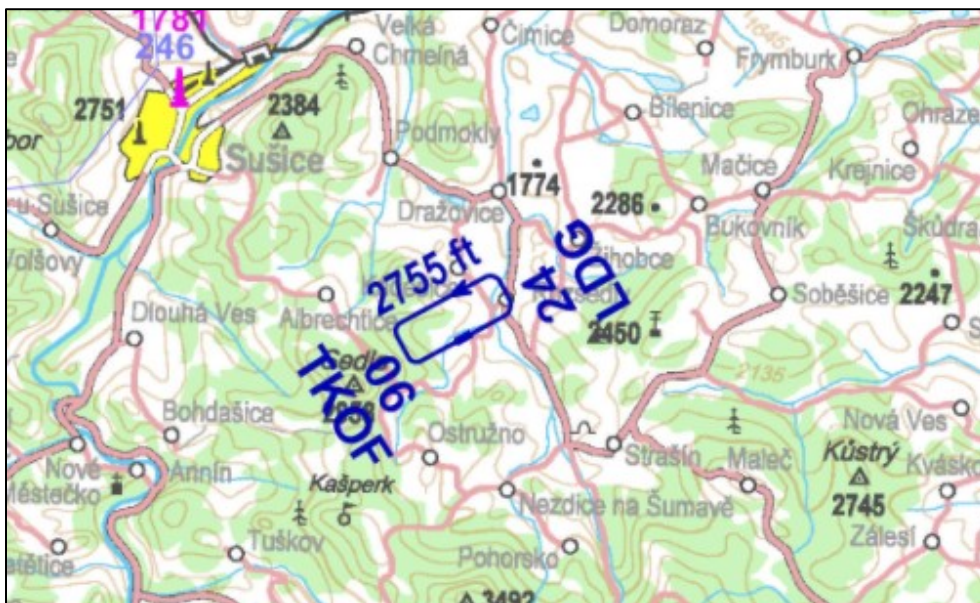
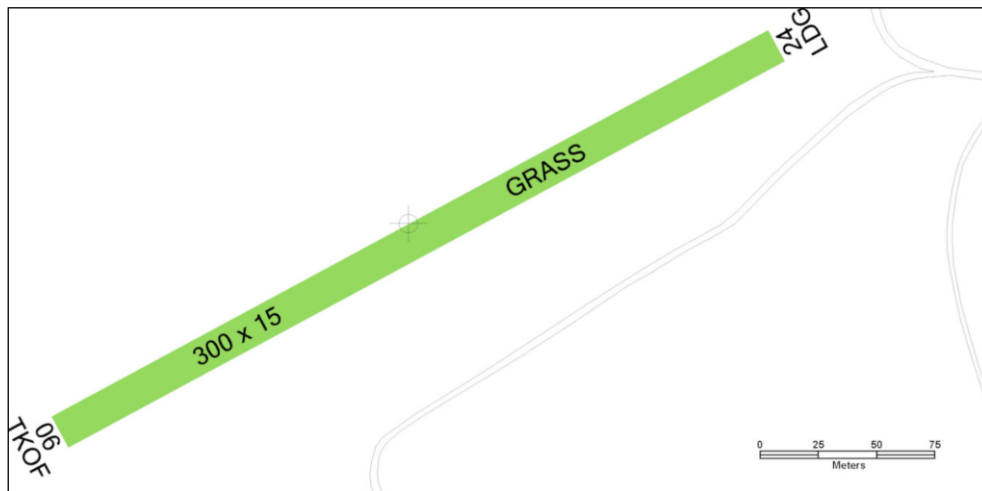
Obr. 1 – VFR příručka ČR VFR-AD neveřejná plocha SLZ LKNAPA

Neveřejná plocha SLZ, ARP: 49°11'56"N, 13°36'00"E, 7 km SE Sušice, ELEVATION:1761 ft / 537 m. (ELEVATION THR RWY 06 je cca 541 m, THR RWY 24 je cca 534 m)

V době letecké nehody byl na dráze travní porost ve výši cca 10, maximálně 15 cm. Tráva (metlice, bodláky) v úseku předpolí RWY 24 až 2 m.

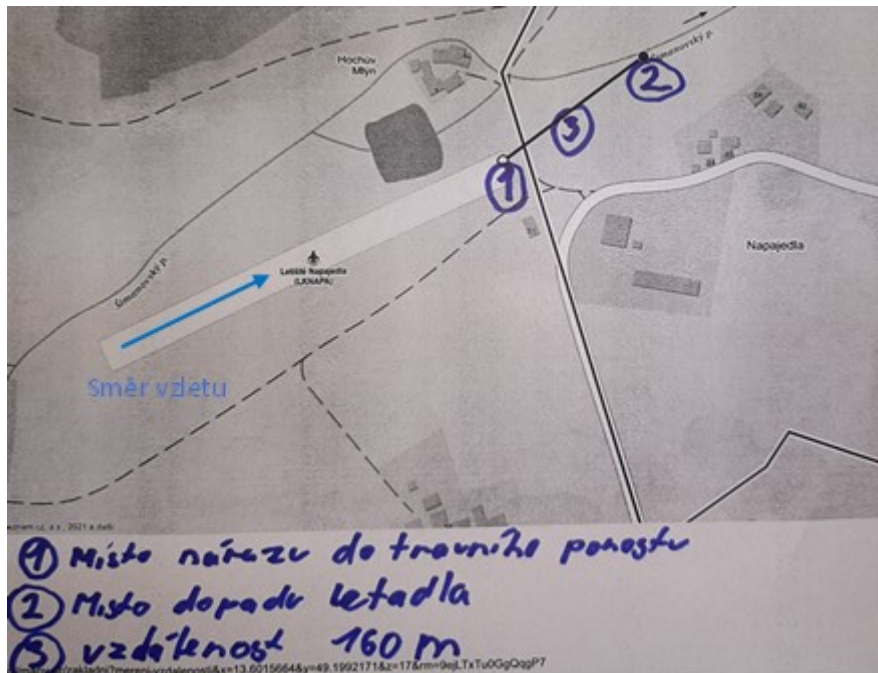
Obr. 2 – Situační pláněk místa letecké nehody

Místem letecké nehody byl neudržovaný pozemek za registrovanou plochou SLZ LKNAPA za RWY 06. Na tomto pozemku byl travní porost vzrostlý do výšky cca 70 cm, místy až 2 m. Plocha SLZ byla v době letecké nehody v soukromém vlastnictví provozovatele uvedeného letadla.

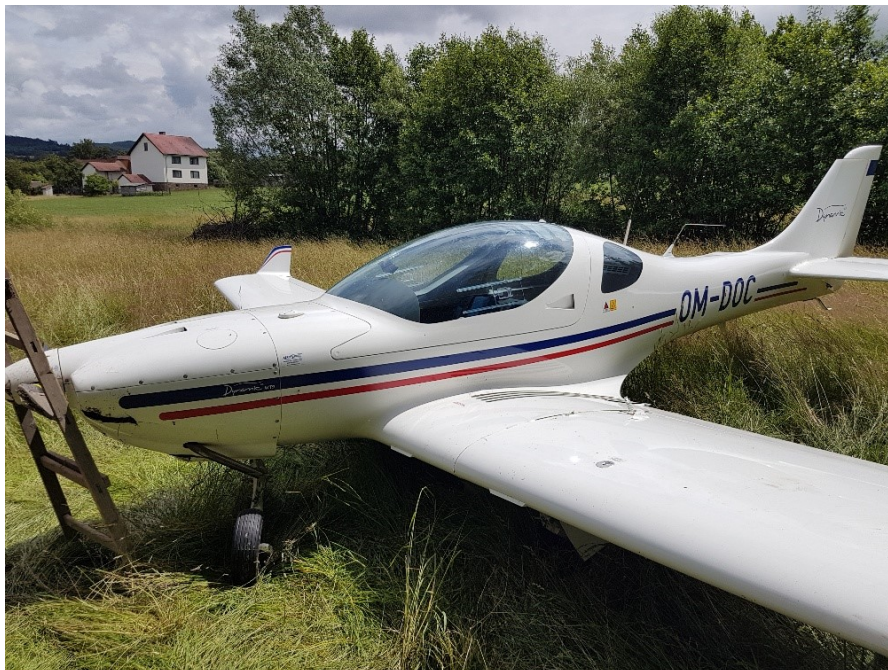
Obr. 3 – Situace na místě letecké nehody

Poškozené letadlo zůstalo po dopadu ležet na místě letecké nehody celistvé.

Nedošlo k úniku pohonných hmot. Jejich následné odčerpání bylo provedeno za asistence hasičů.

Na místě letecké nehody bylo zjištěno poškození levé poloviny křídla, směrového kormidla, předního podvozku, vrtule a pitotovy trubice.
