CZ-21-0283

ZÁVĚREČNÁ ZPRÁVA

**o odborném zjišťování příčin letecké nehody
letadla Glasflügel 304 S Jet, pozn. značky OK-2211,
na letišti Benešov, dne 16. června 2021**

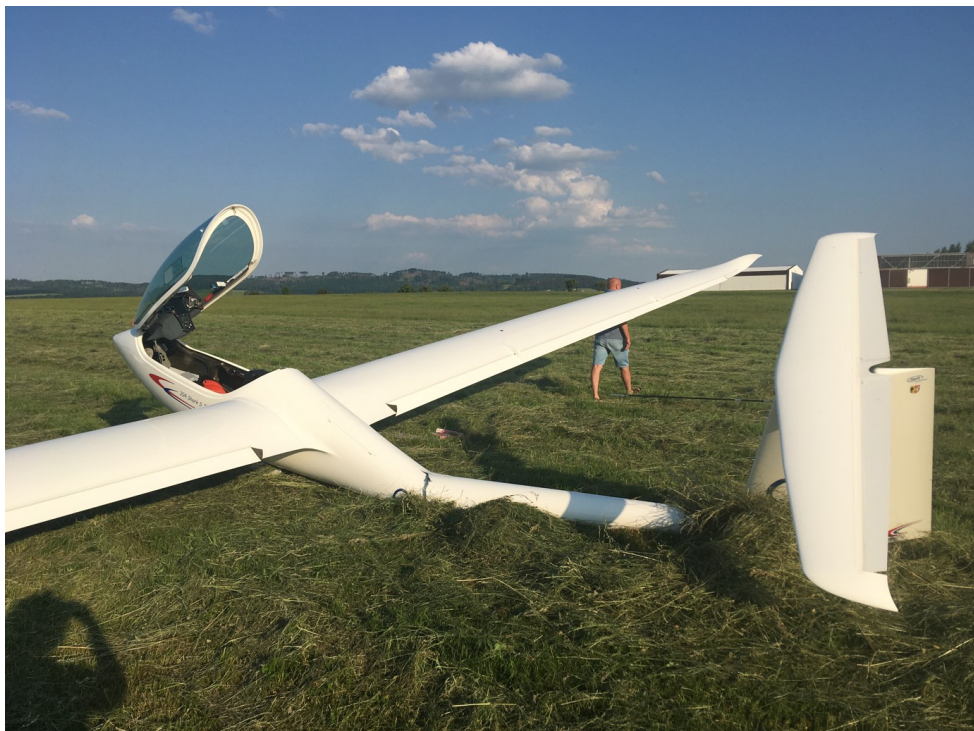
Na letadle bylo zjištěno zlomení trupu cca 1 m za centroplánem a poškození pravé poloviny křídla.

Místem letecké nehody byla plocha letiště LKBE. Letadlo bylo v celistvém stavu. Popis poškození letadla viz odstavec 1.4.

Obr. 2 – Situace na místě letecké nehody, fotografie zachycuje i stav počasí
