CZ-22-0589

ZÁVĚREČNÁ ZPRÁVA

**o odborném zjišťování příčin incidentu
letounu Z-37A
poznávací značky OK-JKA,
1 km W obce Polánka u Moravského Krumlova
dne 18. 6. 2022**

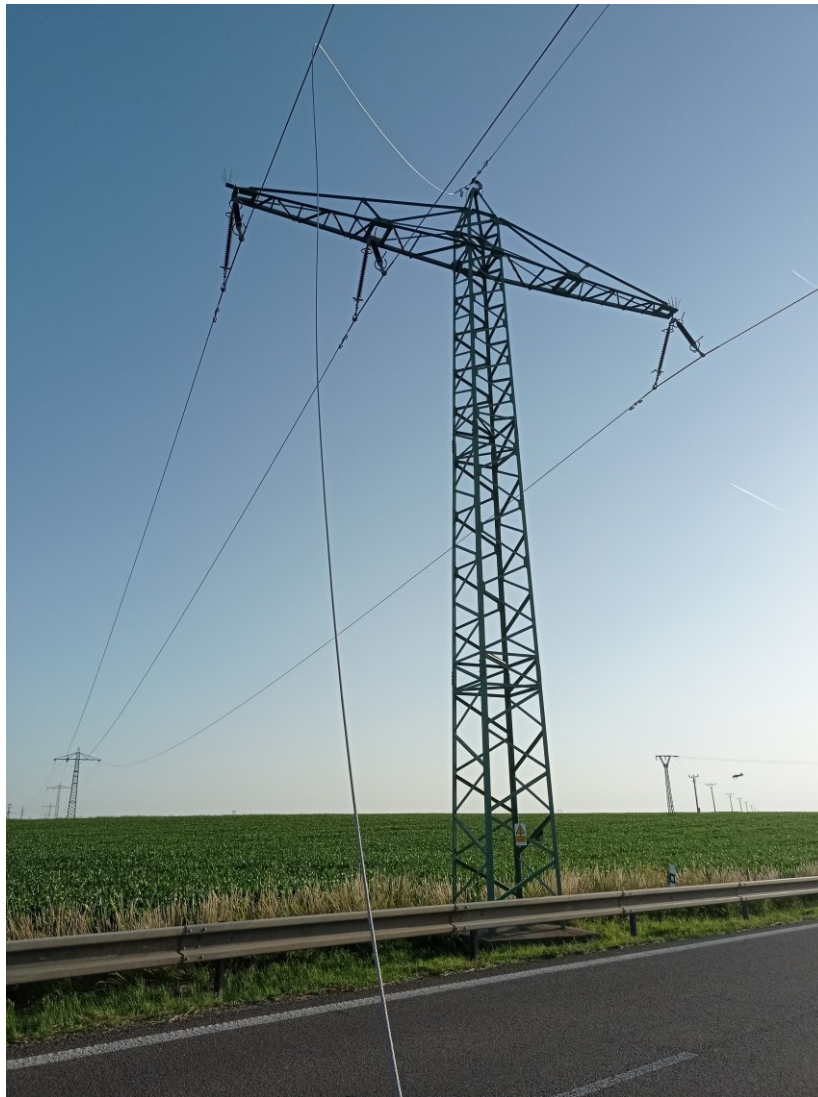
Podle na místě události přítomného zástupce vlastníka distribuční sítě bylo přerušeno kombinované zemní lano vedení velmi vysokého napětí 110 kV č. linky V501 o průměru 18 mm vedené mezi podpěrnými body č. 195 a 196, které není pod napětím a má uvnitř optická vlákna, která jsou určena pro přenos dat interní firemní sítě. Výši škody do vydání zprávy Správa distribuční sítě nespecifikovala. Na případném datovém výpadku interní sítě škoda nevznikla.

K incidentu došlo na poli cca 1 km W od obce Polánka a 150 m od křižovatky pozemní komunikace II/152 ve směru na obec Jamolice. Zde stojí kovový podpěrný bod č.196 velmi vysokého napětí 110 kV, číslo linky V501. Výška podpěrného bodu je 19,2 m, jeho šíře je v základně 1,49 x 1,49 m, která je umístěna na betonovém podstavci z vzdáleném od svodidel pozemní komunikace 0,8 až 1,65 m. Z horní části tohoto podpěrného bodu viselo přes uvedenou pozemní komunikaci přerušené kombinované zemní lano o průměru 18 mm. Jeho konec se nacházel na poli.

Obrázek 1 – Místo události, stržený zemní vodič vedení V501 a podpěrný bod č.196.

- Pilot sice zaznamenal letmý kontakt s vedením, ale protože si nevšiml ničeho mimořádného, pokračoval v pracovních průletech a ošetření pozemku.
- Sřet podvozku letounu s kombinovaným zemním lanem vedení velmi vysokého napětí mezi podpěrnými body č. 195 a 196 způsobil přerušeni lana a jeho pád na zem.

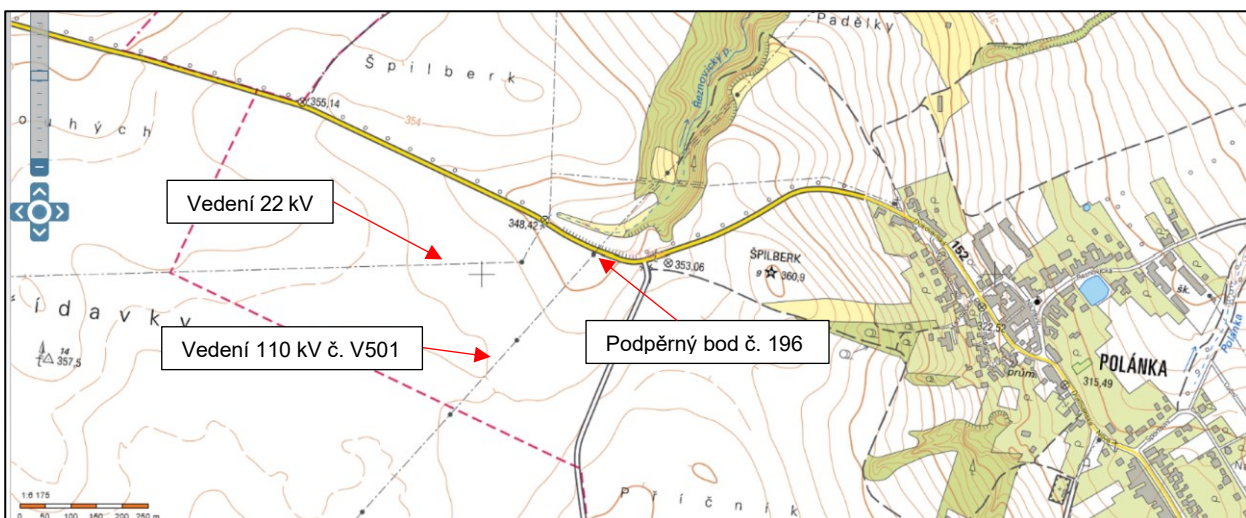
Obrázek 2 – Místo události a poloha vedení 22 kV a 110 kV.

Trasa vedení 22 kV se v místě ošetřovaného pozemku lomila a vzdálenost mezi vedením 22 kV a 110 kV se postupně zvětšovala z cca 95 m na cca 275 m u dalšího podpěrného bodu.

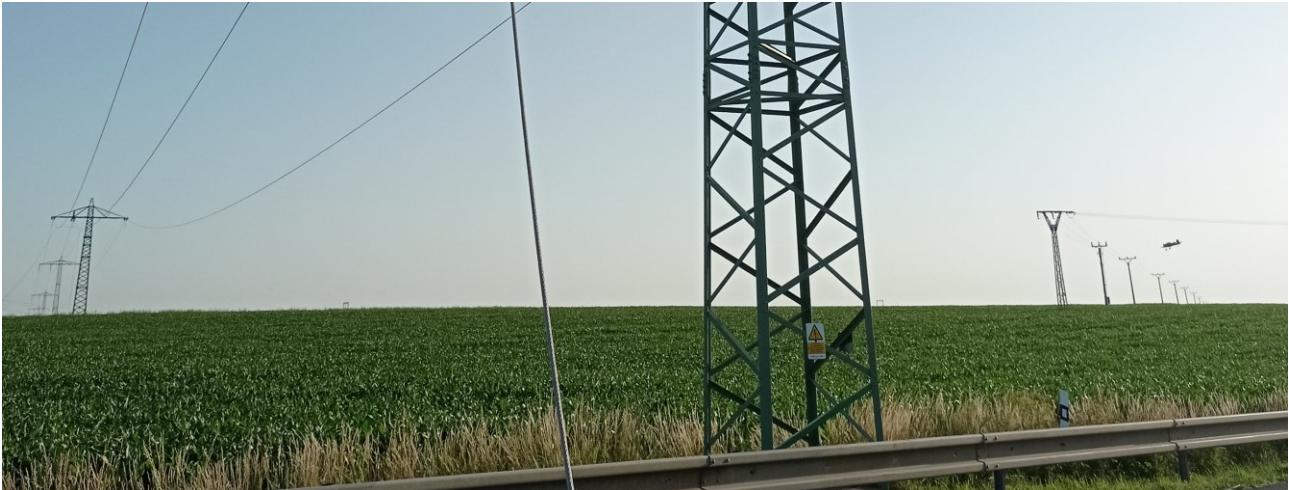
Pilot uvedl, že protože s postupujícími průlety se nižší (22 kV) od vyššího vedení (110 kV) vzdalovalo a při inkriminovaném průletu zřejmě po přestoupání nižšího vedení považoval obě vedení za již přestoupané.

Obrázek 3 – Pohled na vzájemnou polohu vedení 110 kV (v popředí) a lomené 22 kV.

Z důkazů a popisu okolností ve vyjádření pilota nelze jednoznačně určit místo střetu s kombinovaným zemním lanem vedení velmi vysokého napětí. Nejkratší vzdálenost mezi oběma vedeními byla v místě lomení trasy vedení 22 kV - cca 95 m. Nad částí pozemku mezi trasami obou vedeními až k místu lomení vedení 22 kV nebylo, s ohledem na předpisem stanovené minimální výšky letu při provádění leteckých prací během aktivní části letu, reálné klesat do výšky postřiku 3–5 m nad vrcholky kultury.
