CZ-22-0627

ZÁVĚREČNÁ ZPRÁVA

**o odborném zjišťování příčin vážného incidentu
nedostatečný rozstup mezi
letounem Cessna 208B poznávací značky SP-WAW
a vojenským letounem L-410 UVP-E-20M poznávací značky 2602
v MCTR Kbely, ze dne 30. 6. 2022**

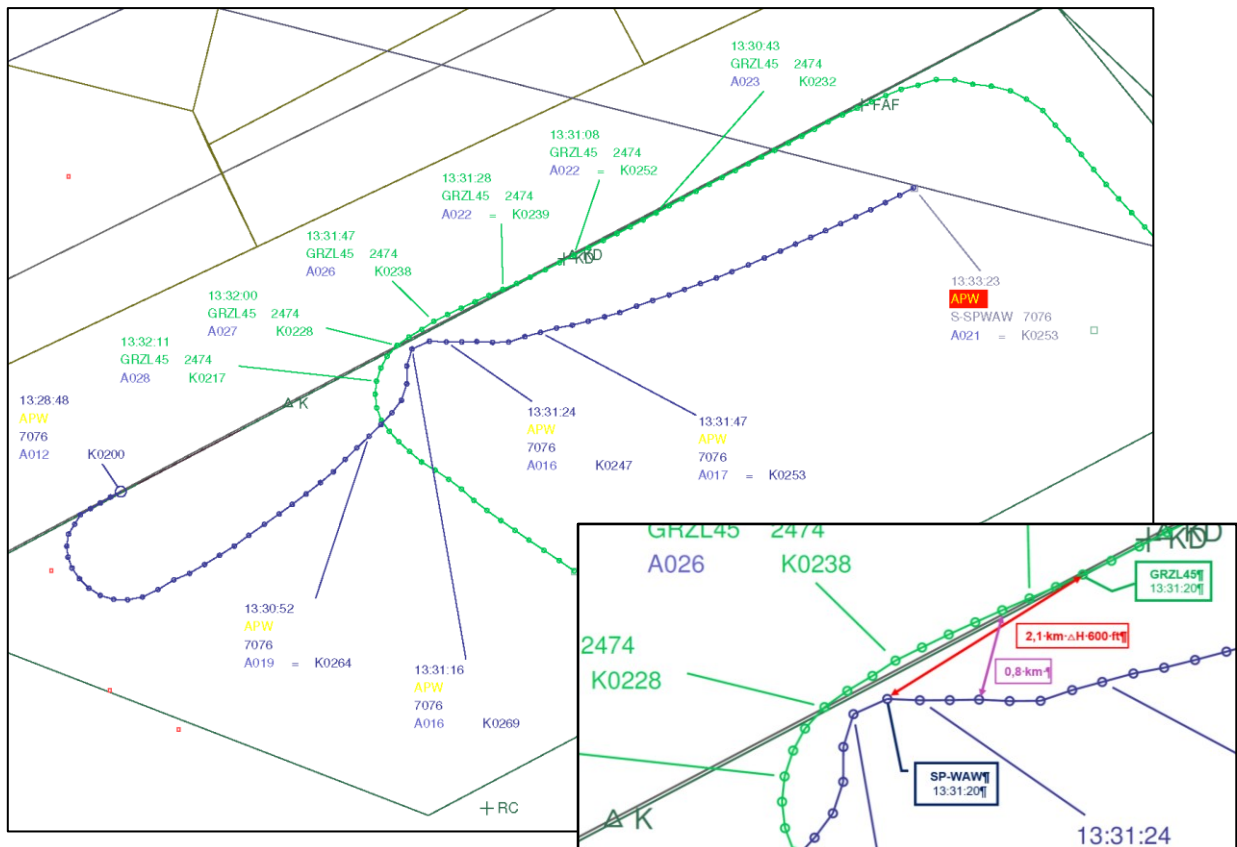
V 13:31:20 se letouny přiblížily přibližně čelně tak, že při vzdálenosti mezi letouny 2,1 km byl příčný rozstup mezi SPWAW a GRZL45 cca 200 m a vertikální rozstup 600 ft. Zákres indikace radarových poloh letu SPWAW a GRZL45 je na obrázku 2.

Obrázek 2 – Zákres indikace radarových poloh letů SPWAW a GRZL45.

- Pilot SPWAW zadal chybně do navigačního systému název výstupního bodu, nedodržel trať letu na výstupní bod LIMA a jeho trajektorie letu se odklonila vlevo do kurzu kolizního s tratí přiblížení GRZL45.

Příčinou vážného incidentu byly chybný navigační postup pilota SPWAW při vizuálním odletu z LKKB a jeho pozdní reakce na příkazy ATC. V důsledku toho vznikla nebezpečná situace vzhledem k vzájemné poloze a trajektoriím SPWAW a GRZL45.
