CZ-22-0792

ZÁVĚREČNÁ ZPRÁVA

**o odborném zjišťování příčin letecké nehody
kluzáku Ventus C, pozn. značky OK-0133,
u obce Vlastislav
ze dne 31. července 2022**

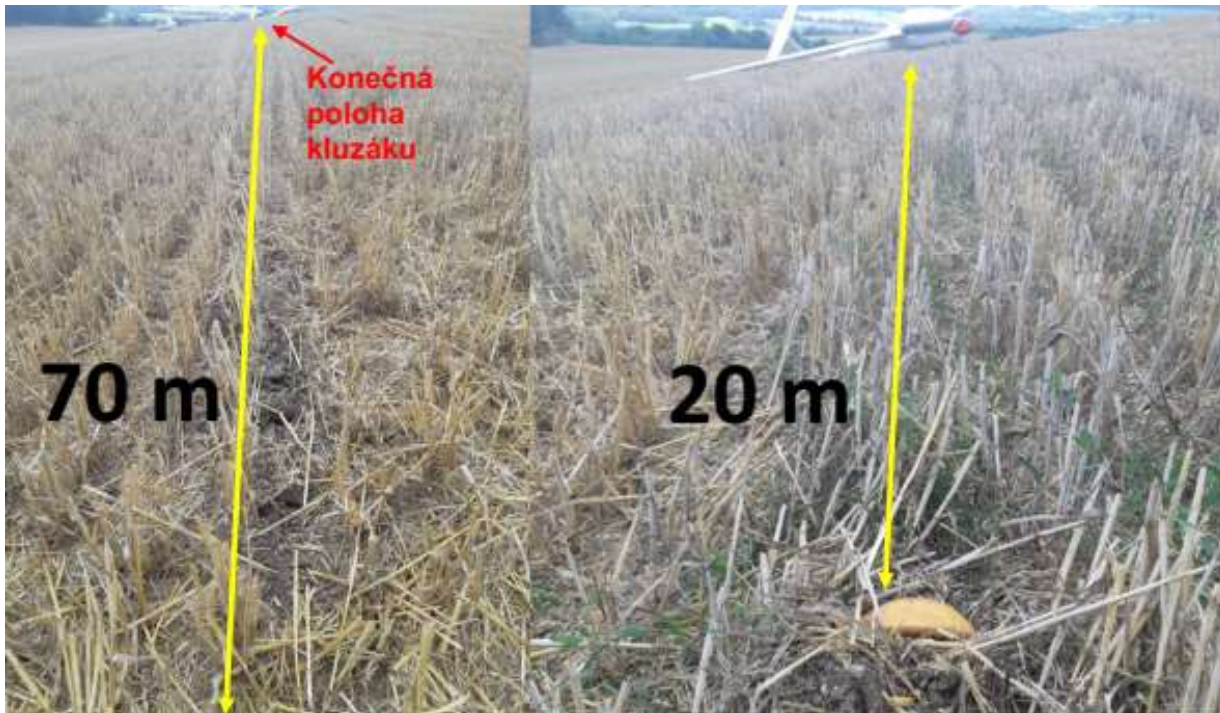
Místo letecké nehody se nacházelo na posečeném obilném poli cca 750 m N od obce Vlastislav. Kluzák přistával na pole nepravidelného obdélníkového tvaru o rozměrech cca 700 x 500 m. Konečná poloha kluzáku se nacházela zhruba v polovině tohoto pole, cca 70 m od prvního dotyku kluzáku se zemí.

Obr. č. 3 – Stopy pohybu kluzáku po poli od jeho prvního kontaktu se zemí (na obrázku vlevo) a konečná poloha kluzáku, v popředí s ulomenou koncovou částí pravé poloviny křídla (na obrázku vpravo).

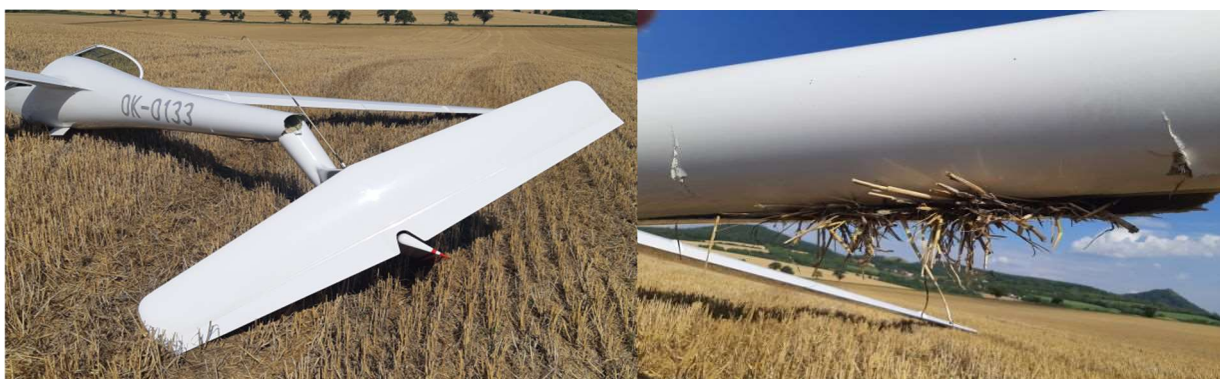
Při letecké nehodě byla zadní část trupu poškozena příčnými a podélnými prasklinami a došlo k odlomení zadní části trupu cca 30 cm před kýlovou plochou.

Obr. č. 4 – Poškození kluzáku.

Příčinou události byl kontakt konce pravé poloviny křídla s mírně stoupajícím profilem posečeného obilného pole (nízké strniště), způsobený pravděpodobně průkmitem křídla při výběhu po nuceném přistání kluzáku do terénu.
