CZ-21-0475

ZÁVĚREČNÁ ZPRÁVA

**o odborném zjišťování příčin letecké nehody
UL letounu Fisher Flying HORIZON 1 poznávací značky OK-ZUE 25
v blízkosti obce Jablonná cca 6,5 km severně LKPM
ze dne 29. července 2021**

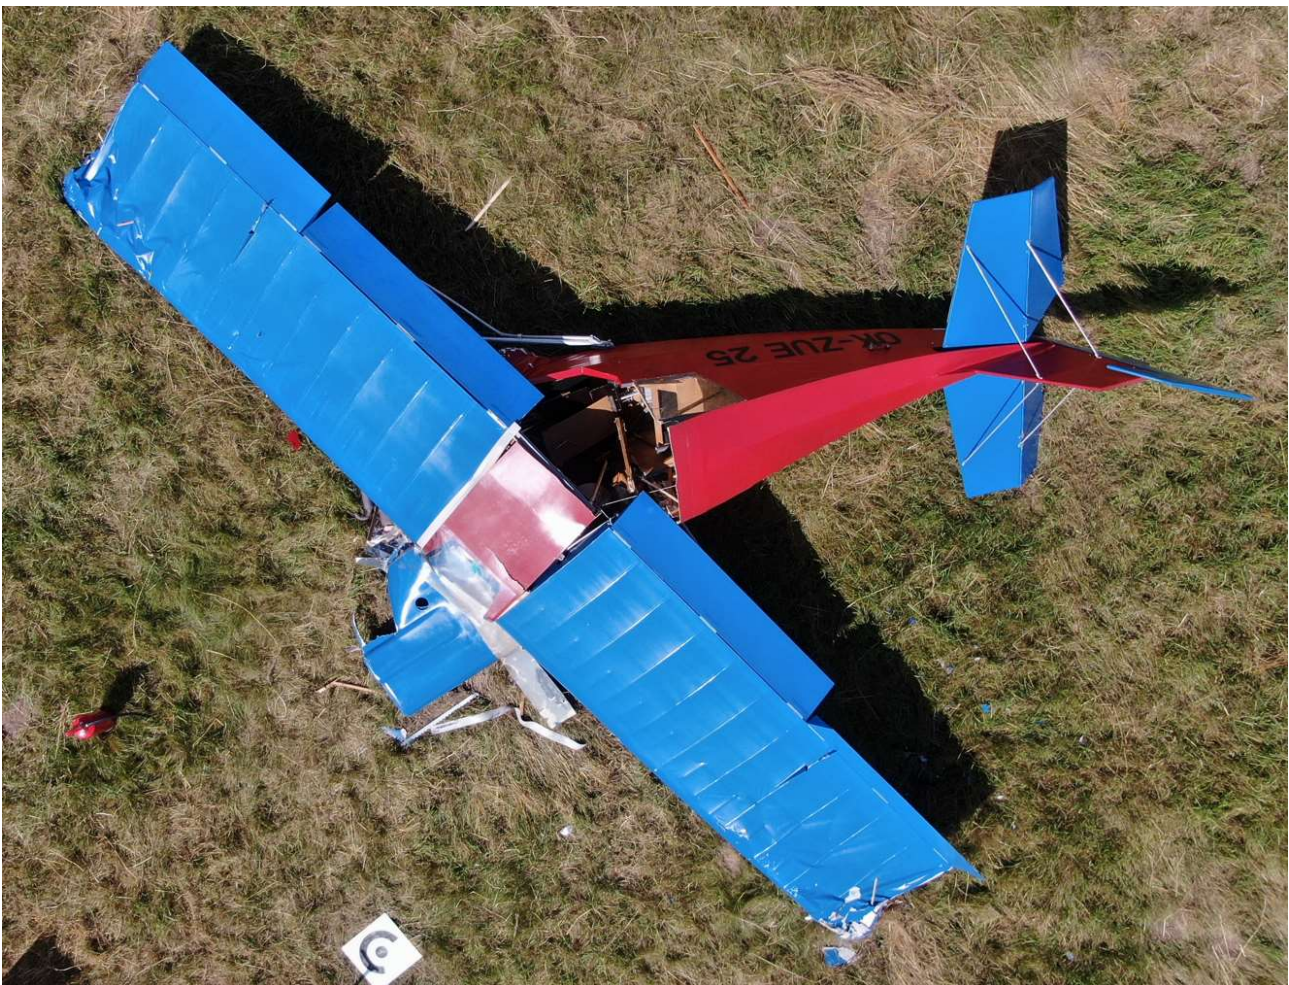
Dne 29. 7. 2021 ÚZPLN obdržel oznámení o letecké nehodě UL letounu Fisher Flying Horizon 1 na louce v blízkosti obce Jablonná. UL letoun po vzletu přešel do pravé vývrtky a narazil do země. UL letoun byl zničen. Pilot zahynul na místě nehody v troskách UL letounu.

Obr. 1: UL letoun na místě LN – foto z dronu Policie ČR

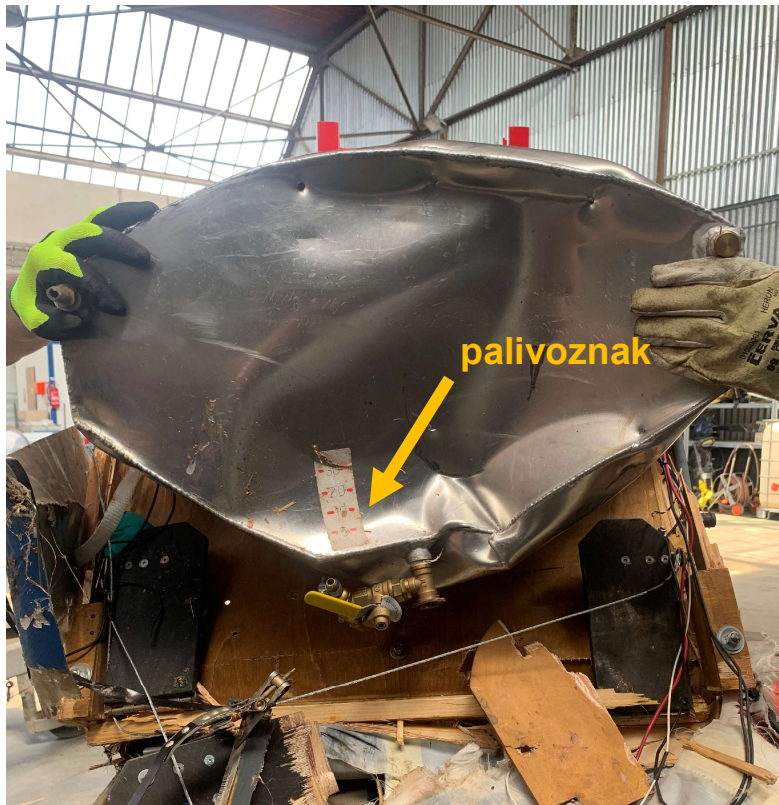
UL letoun byl vybaven rychloměrem, výškoměrem, variometrem, příčným sklonoměrem, otáčkoměrem motoru a teploměrem chladicí kapaliny. Palivoměr byl tvořen hadičkou vedoucí z palivové nádrže do pilotní kabiny. Hadička byla vedena po vnější straně palivové nádrže, na které byla stupnice 5 – 10 – 20 – 30.

Obr. 4: Palivová nádrž s palivoznakem

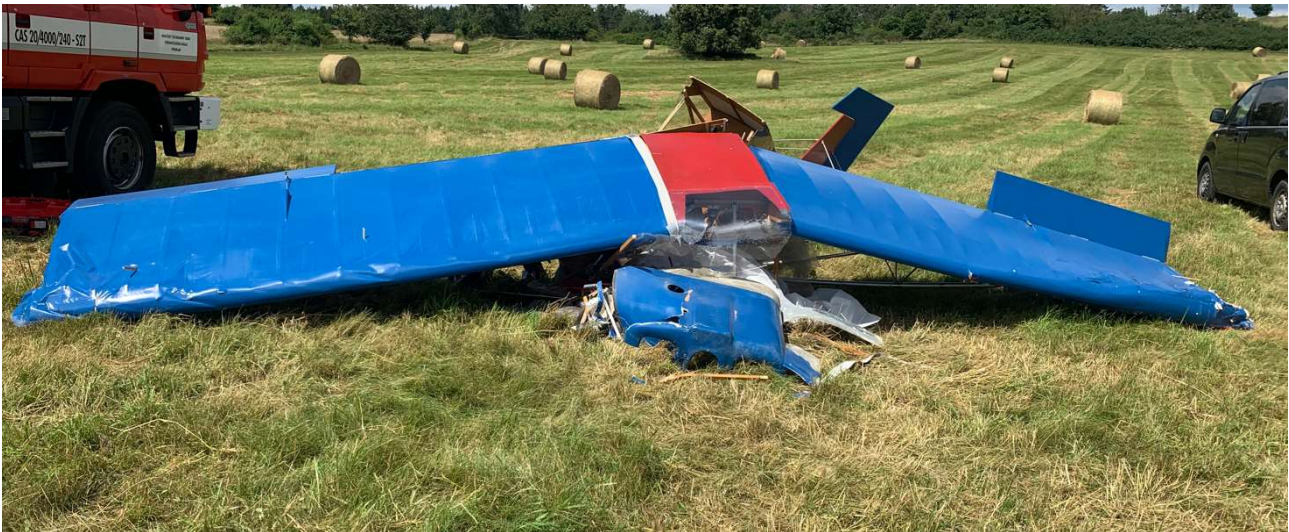
Příd' UL letounu směřovala na jihovýchod. Přední část UL letounu včetně motoru se nacházela cca 30 cm pod povrchem země. Trup UL letounu byl rozlomen v místě pilotní kabiny a jeho přední část včetně palubní desky byla zcela zničena. Fragmenty dřevěné konstrukce UL letounu se nacházely v celé přední části UL letounu. Křídlo bylo rozlomeno nad pilotní kabinou a oba jeho konce se dotýkaly země. Ocasní část UL letounu nebyla významně poškozená. Na řídicích plochách UL letounu a na spojení s prvky řízení nebyla shledána žádná závada.

Obr. 9: UL letoun na místě LN

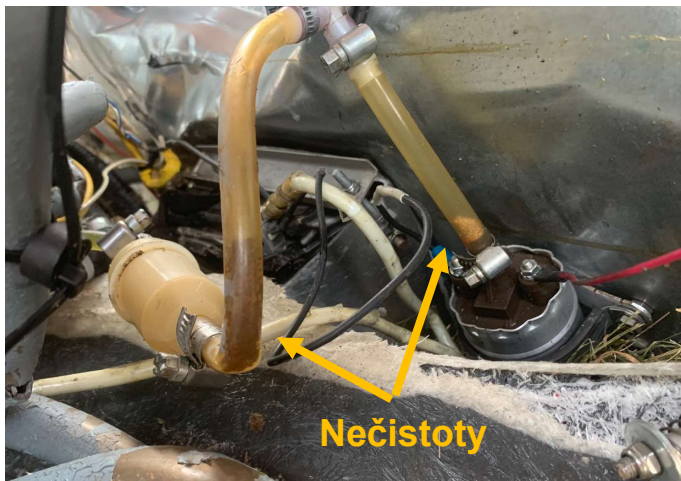
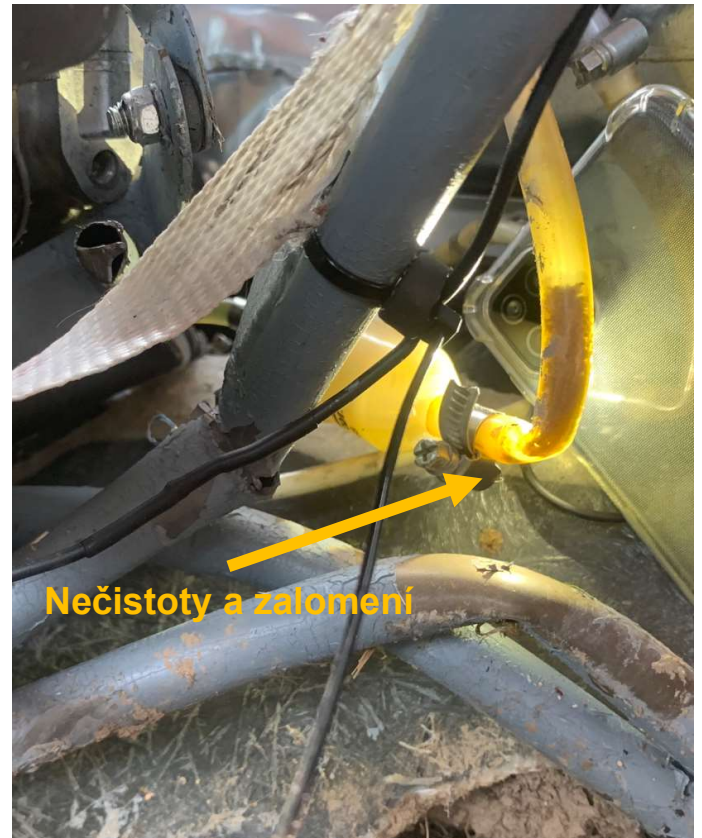
- Některé části palivové soustavy vykazovaly známky opětovného použití, např. palivový filtr, palivové hadičky, palivové čerpadlo pro čerpání paliva do nádrží (tankování).
- Instalace některých palivových hadiček způsobila nesprávnou funkci palivové soustavy. Některé hadičky měly malý radius instalace a byly zalomené. V místě zalomení se hromadily pevné nečistoty, které částečně omezovaly průtok paliva do motoru.

Obr. 10 a 11: Pevné nečistoty a zalomení hadičky v palivové soustavě nalezené během kontroly v depozitu ÚZPLN

Kontrolou palivové soustavy bylo zjištěno její znečištění na vstupu i výstupu palivového čerpadla (určenému k tankování) a před i uvnitř palivového filtru.

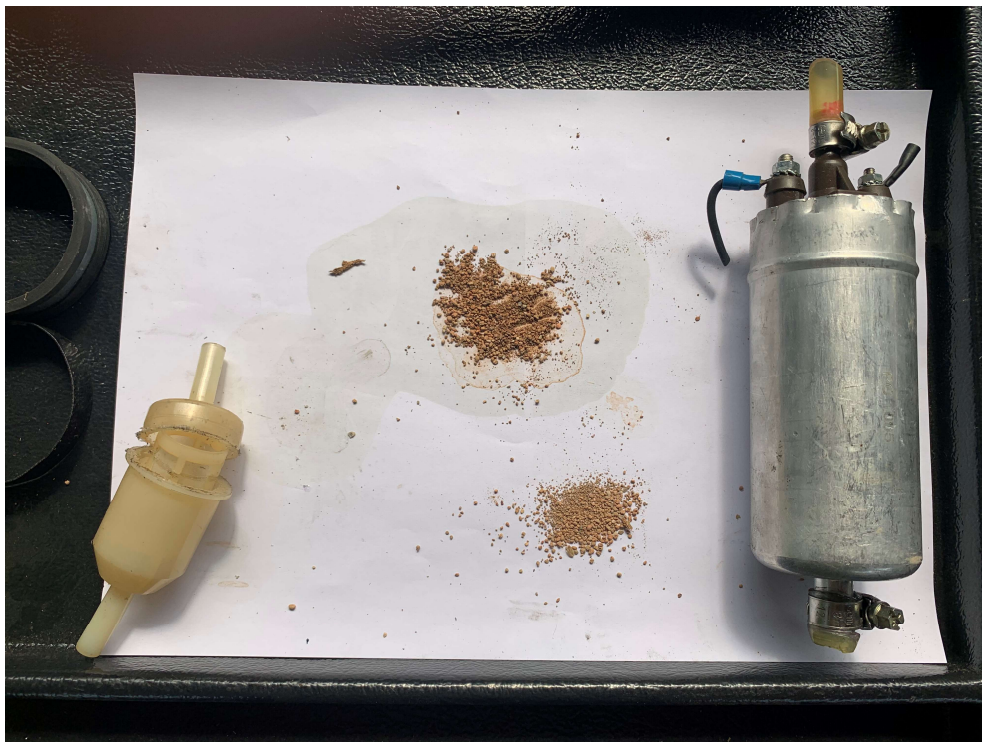
Obr. 12: Pevné nečistoty nalezené v palivové soustavě

Znečištění bylo způsobeno sypkým sorbentem na bázi 100 % přírodního materiálu (Moler) s obchodním názvem Absodan Plus. Jeho původ v palivové soustavě se komisi nepodařilo zjistit.

Pravděpodobný původ znečištění jsou opakovaně použité díly, které mohly být kontaminované.

- některé části motoru a palivové soustavy vykazovaly známky opětovného použití,
- některé z hadiček byly po LN nalezeny v zalomeném stavu,
- palivová soustava UL letounu byla zanesena sypkým sorbentem, který spolu se zalomením hadiček omezil průtok paliva do motoru.

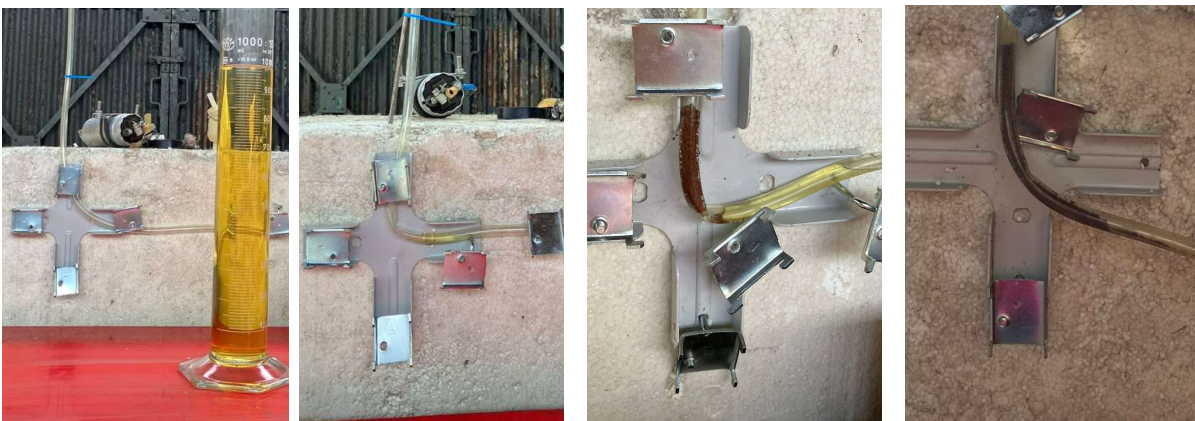
Obr. 13 - Obr. 16: Průběh jednotlivých částí testu

- bez zalomení palivové hadičky bez znečištění, viz obr. 13,
- se zalomením palivové hadičky bez znečištění, viz obr. 14,
- se zalomením palivové hadičky se znečištěním, viz obr. 15,
- bez zalomení palivové hadičky se znečištěním, viz obr. 16.

Závěr provedeného testu byl následující: nejvíce byl omezen průtok paliva se zalomením palivové hadičky se znečištěním, a to až na hodnotu odpovídající cca třetině průtoku paliva bez zalomení palivové hadičky a bez znečištění. Zalomení palivové hadičky bez znečištění, stejně jako znečištění bez zalomení palivové hadičky na průtok paliva nemělo významný vliv.
