CZ-22-0675

# ZÁVĚREČNÁ ZPRÁVA

**o odborném zjišťování příčin letecké nehody  
letounu Maule M-7-235 C pozn. značky OK-AGA  
na neveřejné ploše SLZ Strážnice  
ze dne 9. července 2022**

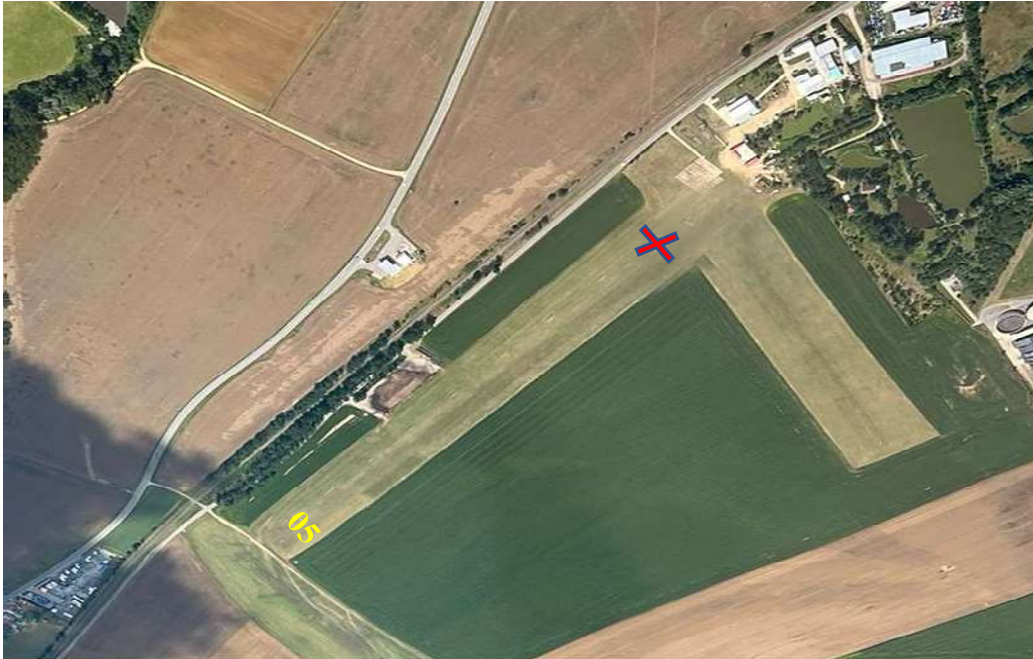
Obr. č.2 - Místo letecké nehody

Místo události se nacházelo na LKSTRZ, na konci RWY 05. Letoun zůstal ležet převrácený na zádech ve směru přistání, mírně vlevo od osy RWY 05.

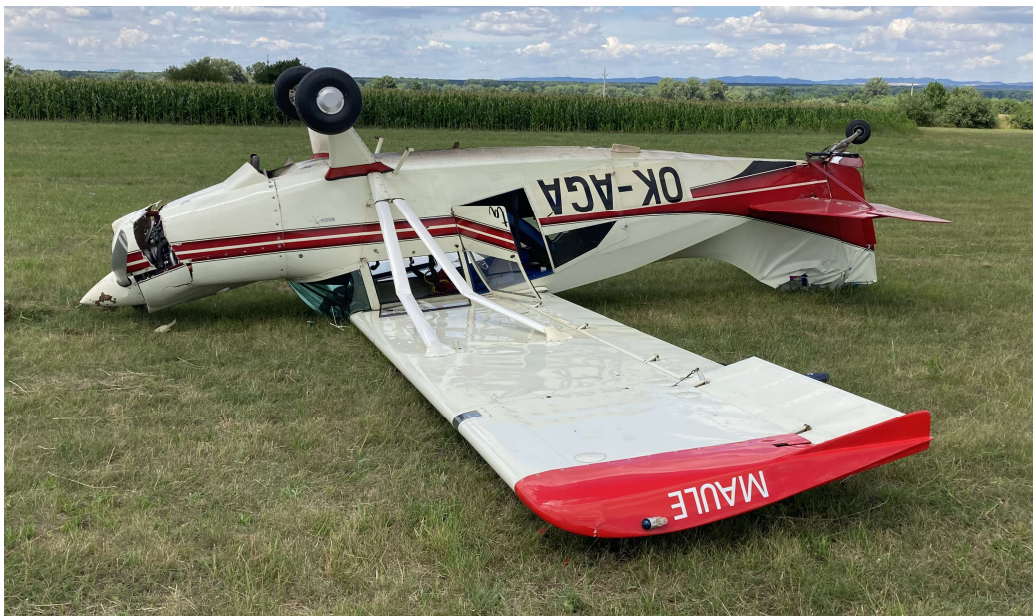
Obr. č.3 - Poškození letounu

Při prudkém brzdění v závěru dojezdu letounu po přistání, cca 10 m před koncem RWY 05, došlo k naklonění přídě letounu vpřed, zachycení listů vrtule o zem, násilnému zastavení motoru a převrácení letounu na záda.

Došlo k ohnutí obou vrtulových listů, k deformaci kužele vrtule, k částečnému utržení a prasknutí motorových krytů a poškození motorového lože. Částečnou deformací pilotní kabiny došlo k rozlomení čelního skla, ohnutí levé a pravé strany přístrojové desky a ulomení pístu brzdového pedálu. Kovový potah od požární přepážky až ke kabině a nad kabinou byl nárazem zvlněn. Došlo k deformaci profilu křídla, ke zvlnění potahu a ustřížení nýtů potahu na křídle a k prasknutí koncových oblouků křídla. V přechodech mezi trupem a křídlem na levé a pravé straně došlo k ustřížení spojovacích nýtů. Levé a pravé vzpěry polovin křídla byly zlomeny. Směrové kormidlo a stabilizátor byly kontaktem se zemí deformovány. Dle závěru nálezoového protokolu, vzhledem k rozsahu poškození, se dá letoun považovat za zcela zničený.

Příčinou události byl nepřiměřeně provedený brzdící manévr v průběhu a při ukončení dojezdu letounu po nesprávně provedeném přistání.
