CZ-22-1101

ZÁVĚREČNÁ ZPRÁVA

**o odborném zjišťování příčin letecké nehody
letounu Scottish Aviation Bulldog 100 SK-61 pozn. značky HA-TVA
na letišti Roudnice nad Labem
ze dne 24. září 2022**

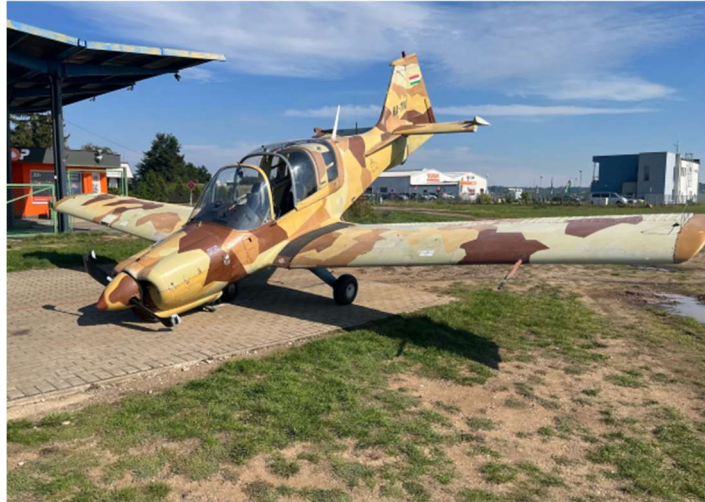
Místo události se nacházelo na letišti Roudnice nad Labem u benzínové stanice, v místě nájezdu z nezpevněné plochy na zpevněnou, určenou ke stání letounu při tankování paliva.

Obr. č.1 - Místo letecké nehody

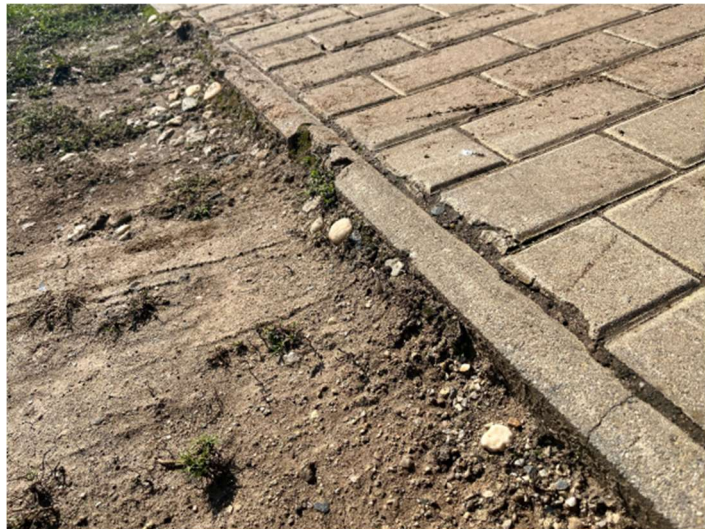
Obr. č.2 – Místo nájezdu na zpevněnou plochu

Příčinou události bylo neodhadnutí přiměřené rychlosti při najíždění na hranu zpevněné plochy.

Ústav pro odborné zjišťování příčin leteckých nehod doporučuje Aeroklubu letiště Roudnice nad Labem terénní úpravu uvedeného nájezdu.

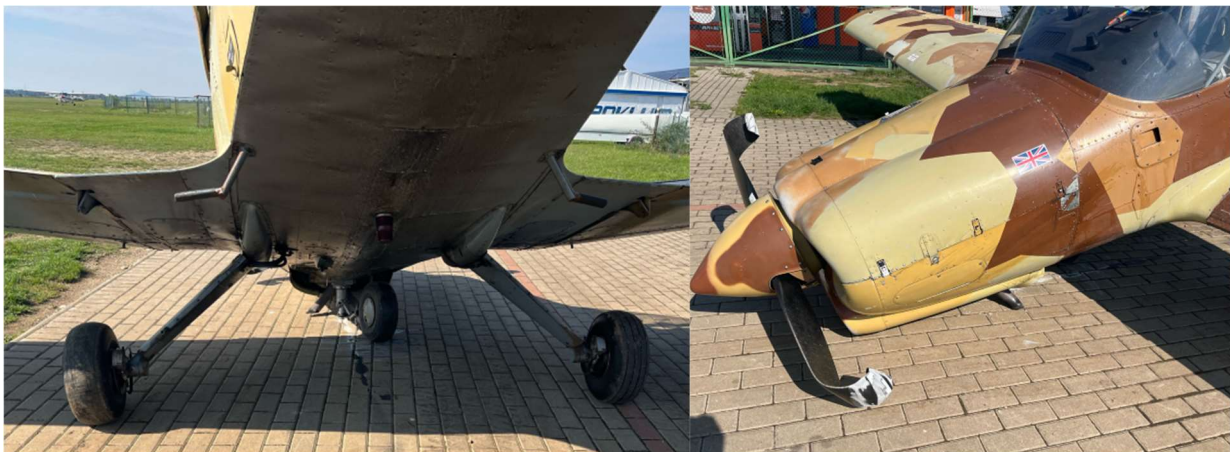
Na letounu došlo ke zlomení stojiny přední podvozkové nohy. Následkem pádu přídě letounu na zem došlo k násilnému zastavení motoru, byly poškozeny listy vrtule, došlo k deformaci spodní kapoty motoru a k poškození výfukové části motoru.

Obr. č.3 – Poškození letounu

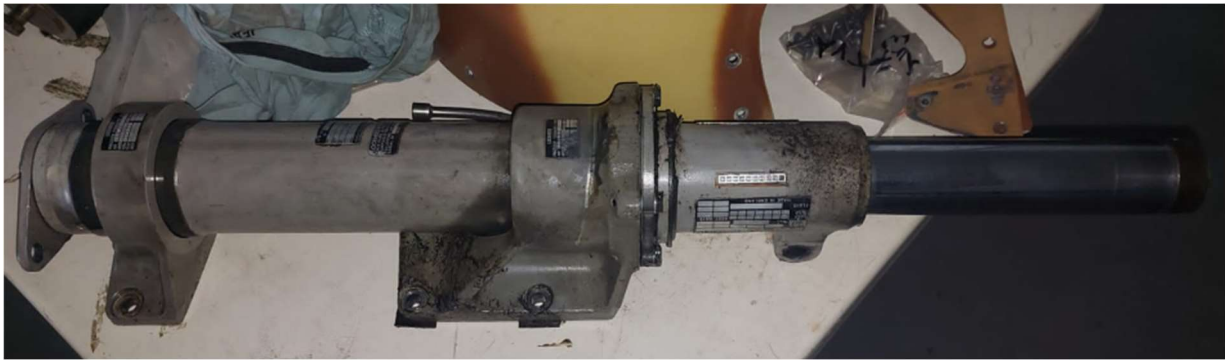
Obr. č.4 – Zlomená stojina přední podvozkové nohy

- Letoun měl platné osvědčení kontroly letové způsobilosti a byl způsobilý k letům.
- Nájezdem na hranu zpevněné plochy došlo ke zlomení stojiny přední podvozkové nohy.
- Při pádu přídě letounu na zem došlo k násilnému zastavení motoru a k dalšímu poškození přední části v důsledku působení deformačních sil.

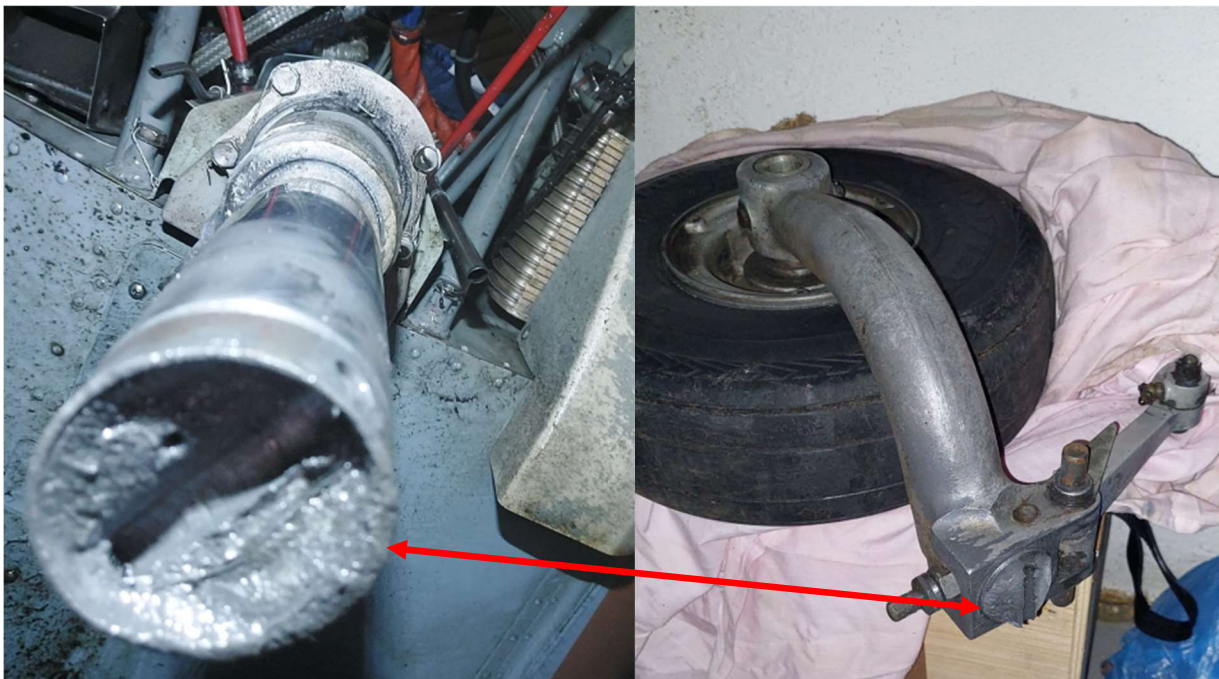
Obr. č.5 – Místo lomu
