ZÁVĚREČNÁ ZPRÁVA

o odborném zjišťování příčin vážného incidentu (střetu s ptákem) letounu Cessna C172RG poznávací značky OK-KKA západně letiště LKJA dne 8.2.2023

Provozovatel: DSA a.s.
Výrobce a model letadla: Cessna C-172RG
Poznávací značka: OK-KKA
Místo: západně letiště LKJA (Jaroměř)
Datum a čas: 8.2.2023, 13:02 (všechny časy jsou v UTC)

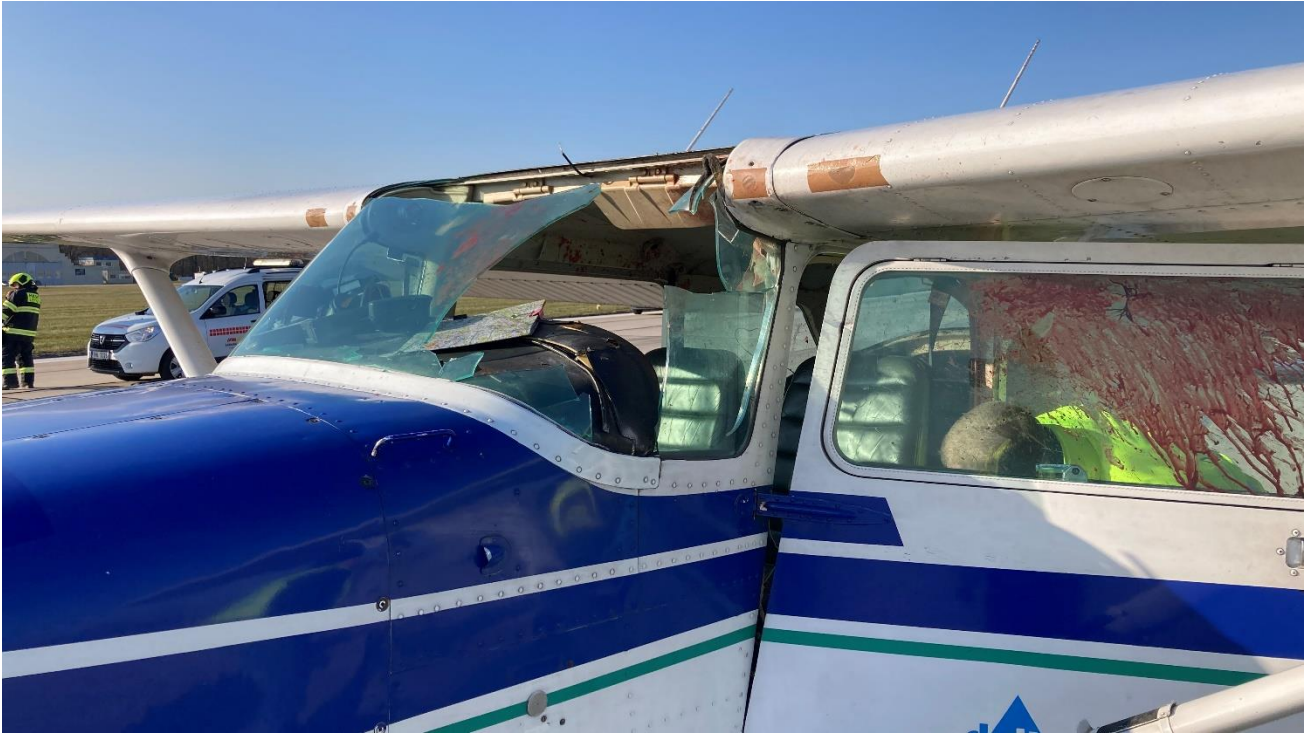
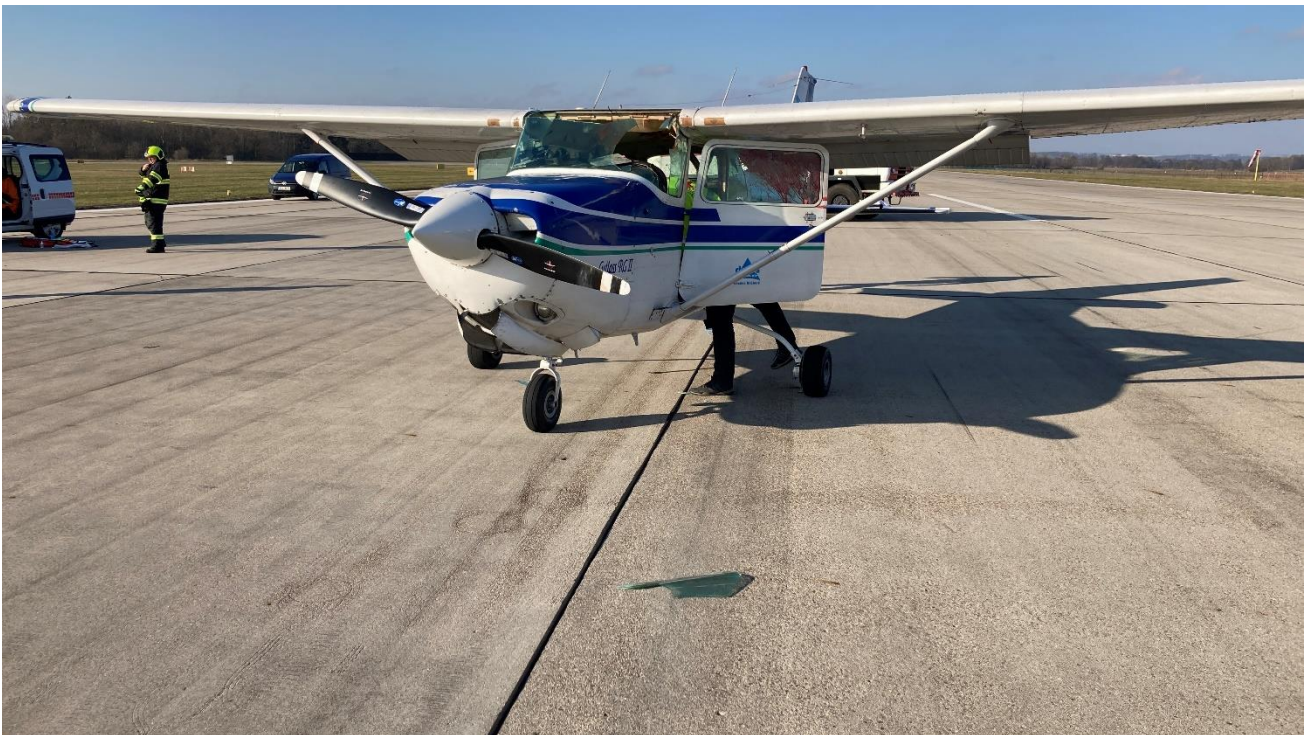
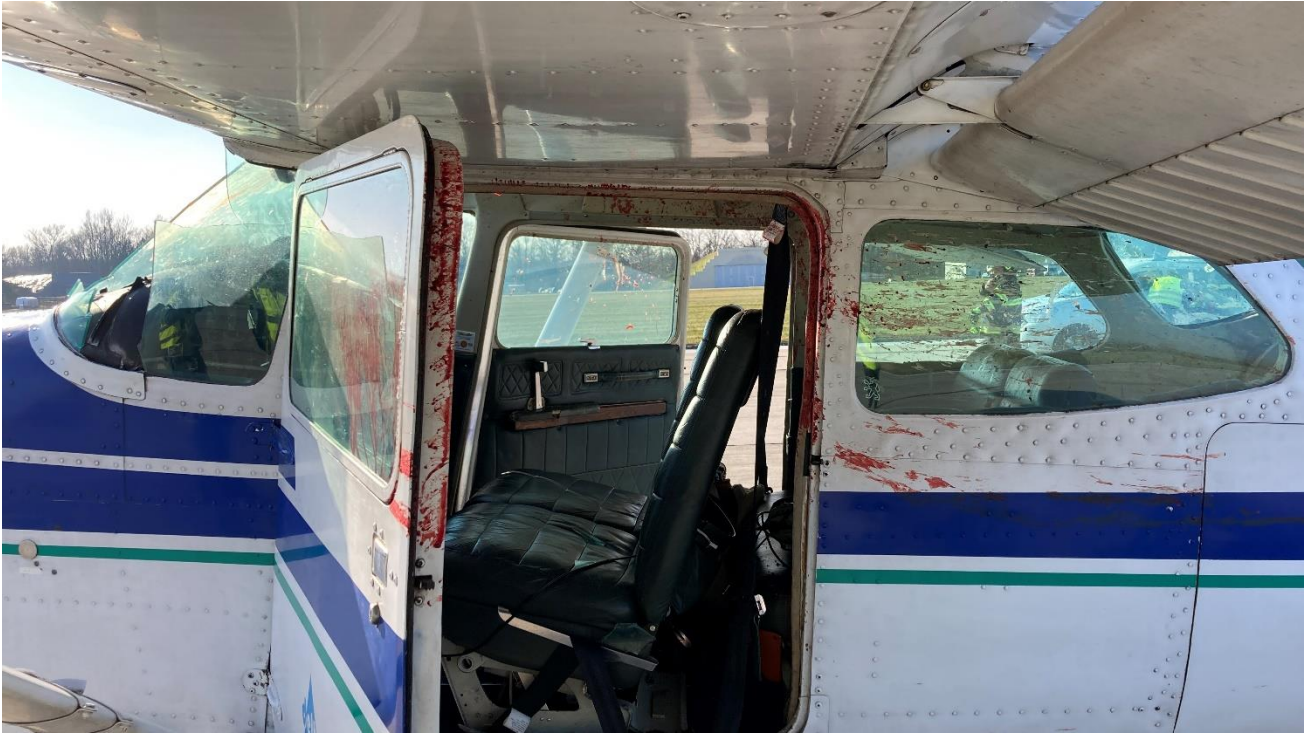
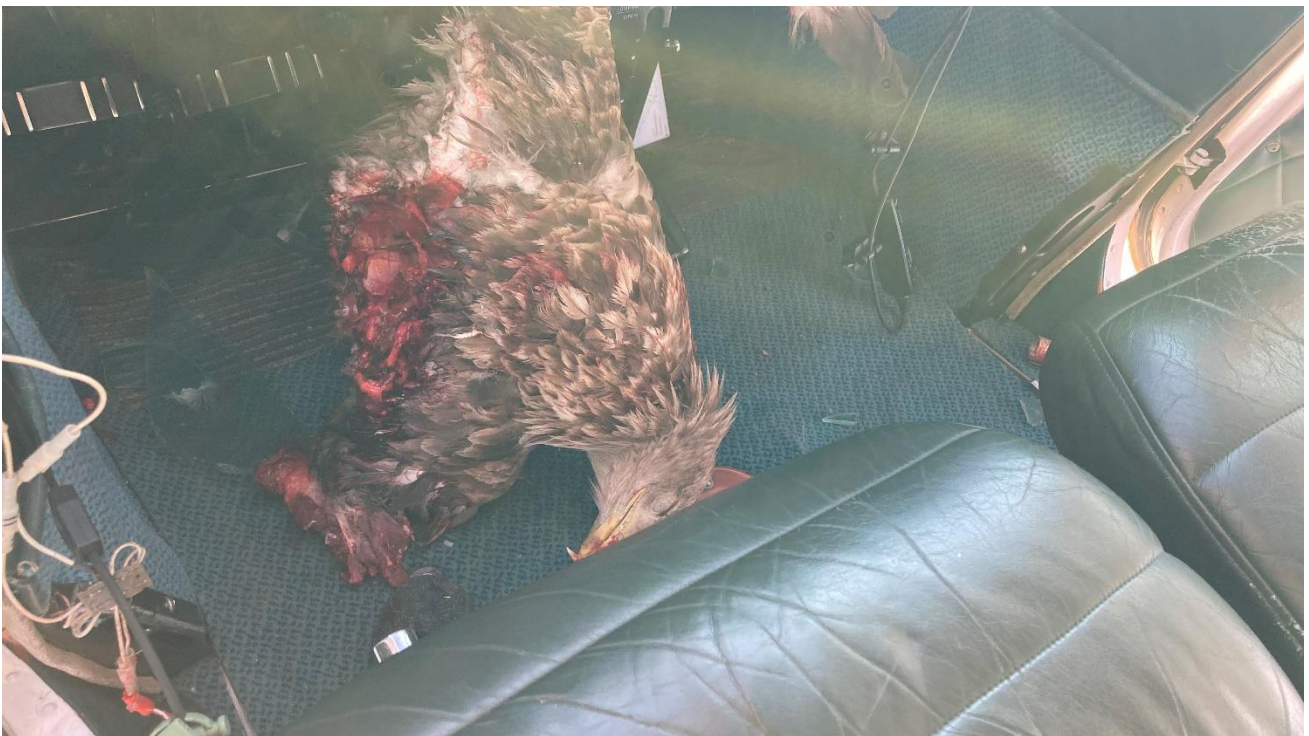
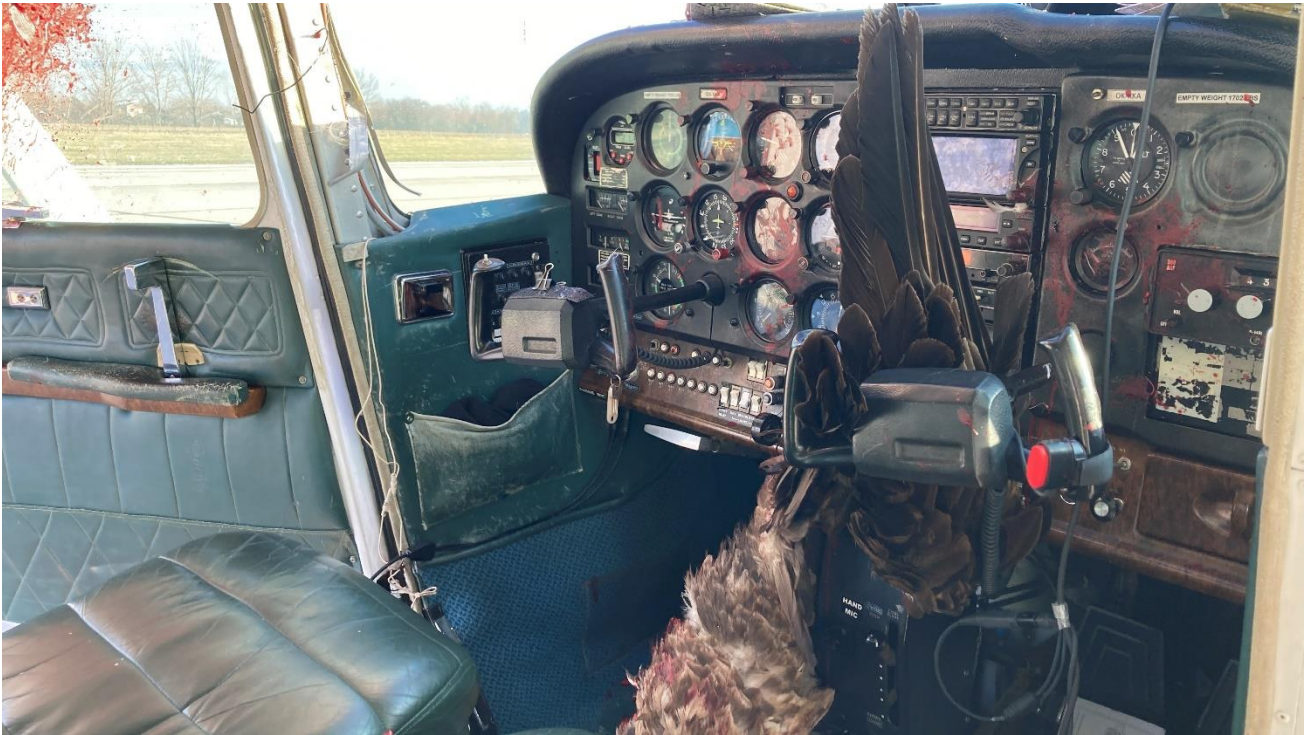
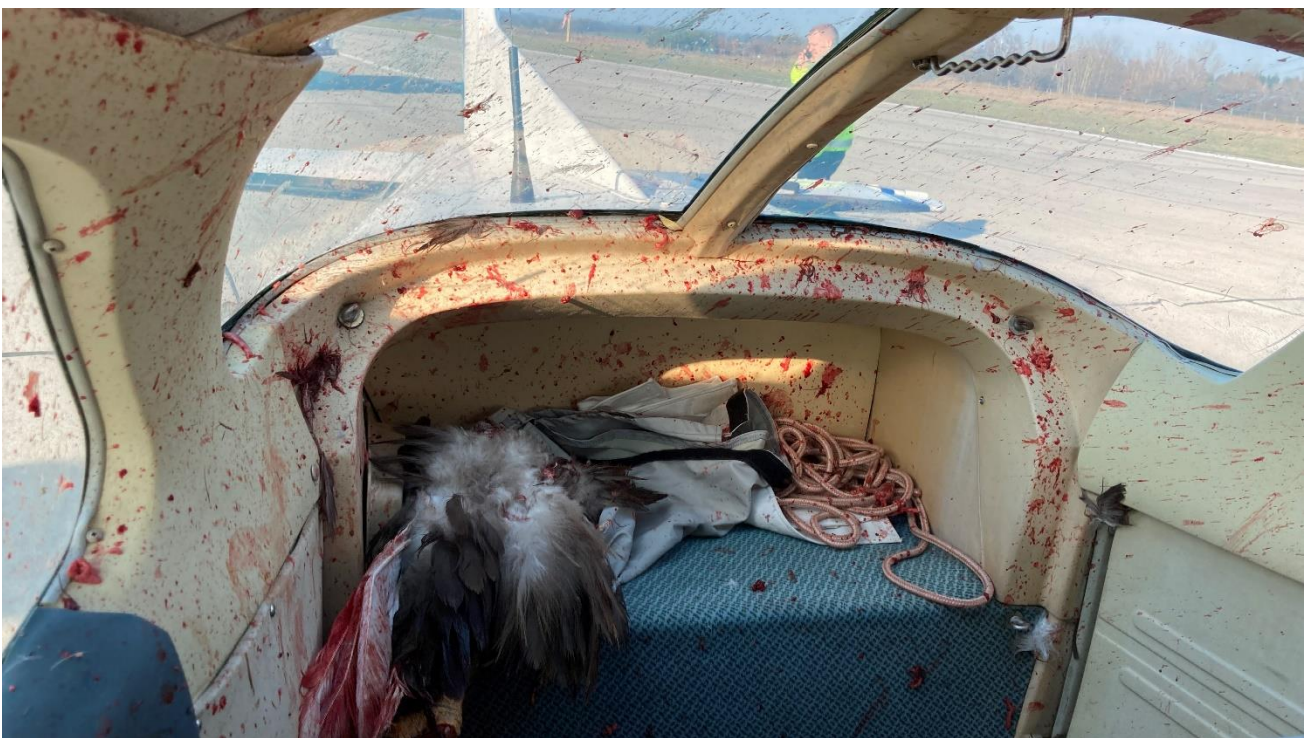
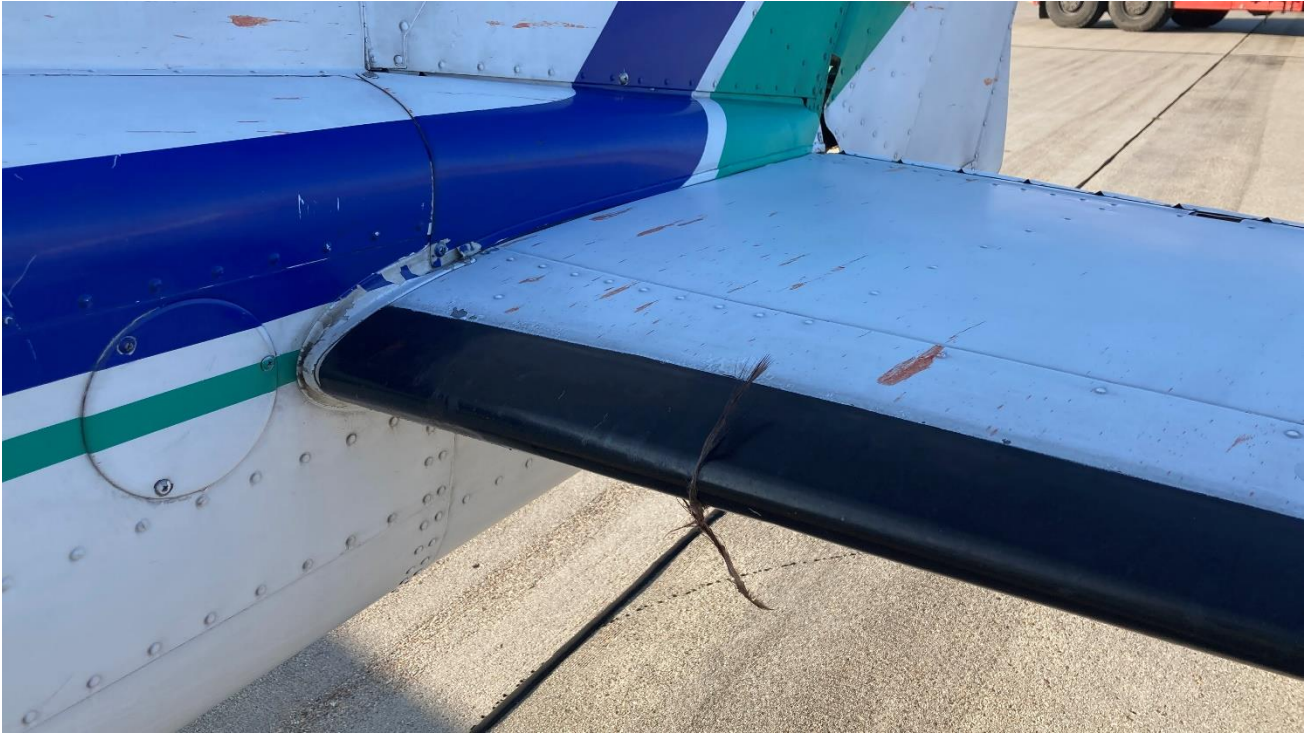
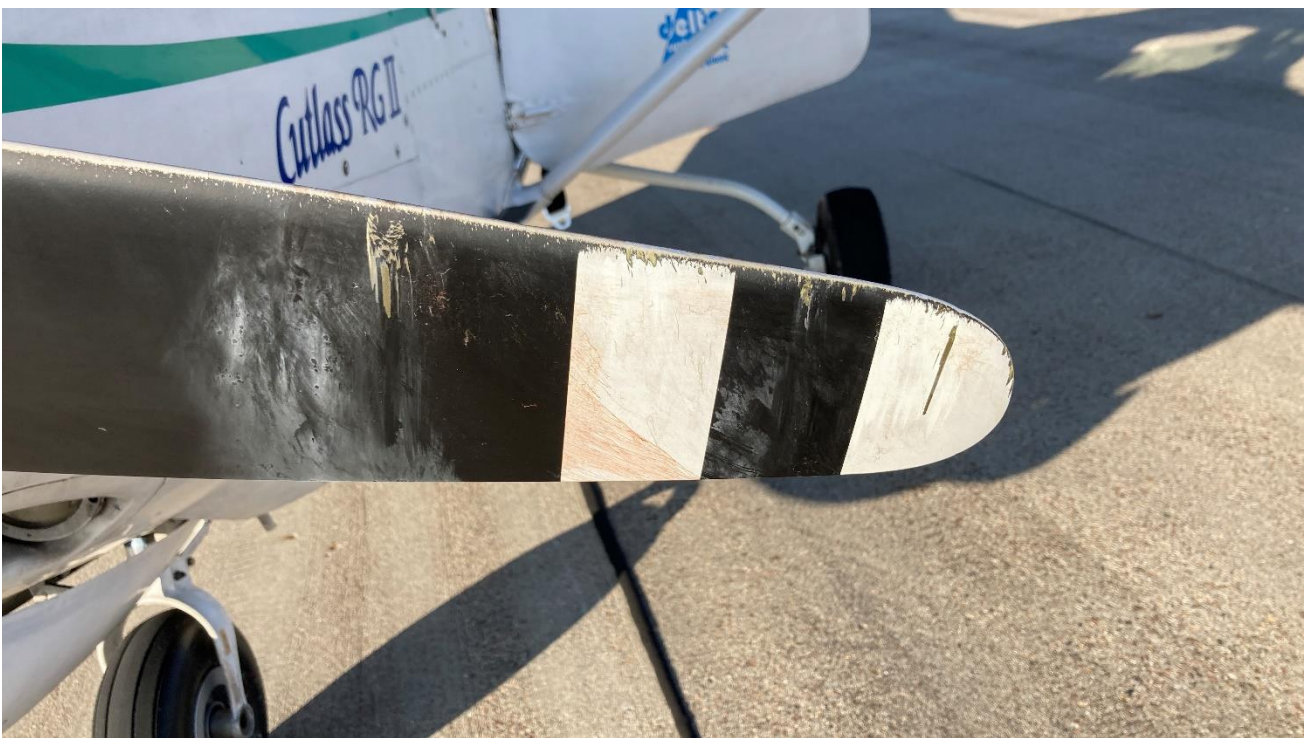
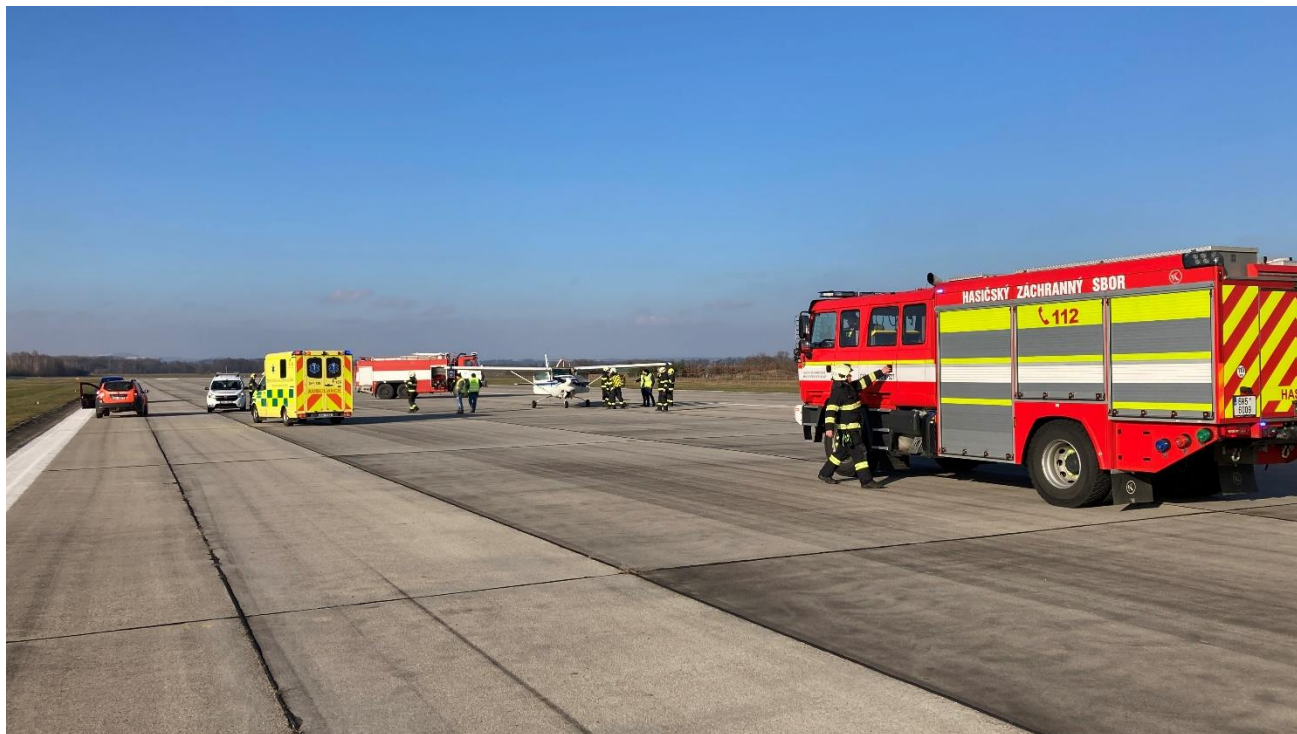
Ke kontaktu s dravým ptákem došlo nejdříve na jednom listu vrtule, ta zůstala nepoškozena. Zjištěná poškození:

- Poškozené čelní sklo
- Poškozený levý sloupek čelního skla
- Poškozené čalounění sedaček
- Poškození vnitřního obložení + znečištění biologickým materiálem
- Poškození palubní desky + znečištění biologickým materiálem
- Poškozený koberec + znečištění biologickým materiálem

Více je patrné z níže přiložených fotografií.

Letoun měl platné osvědčení kontroly letové způsobilosti a provedené všechny předepsané prohlídky. Letoun před událostí nevykazoval žádné závady ani nestandardní chování. Technický stav ani vybavení letounu neměly na vznik události vliv. Vrtule letounu nebyla při srážce poškozena. Poškození čelního plexiskla letounu bylo při uvážení velikosti ptáka (hmotnost cca 5,5 – 7kg) a rychlosti letu letounu (120 kts IAS = za daných podmínek cca 122 kts TAS) i přes úhel sklonu čelního okna pochopitelné. Kinetická energie při nárazu (pták 6kg, rychlost 122kts) činí cca 11,2 kJ.
