Evidenční číslo: CZ-22-1373

ZÁVĚREČNÁ ZPRÁVA

o odborném šetření příčin vážného incidentu.

Typ: Ellipse Spirit

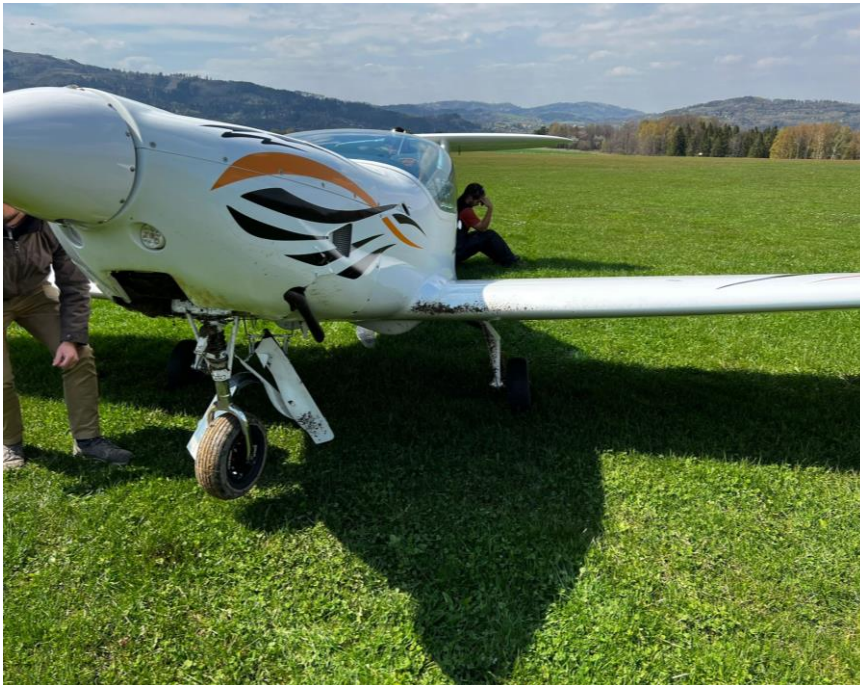
Zničená vrtule, poškozený spodní kryt motoru, poškozená dvířka zavíracího podvozku, zlomená vzpěra předního podvozku.

Obr. č. 1 – Poškození předového podvozku UL letounu

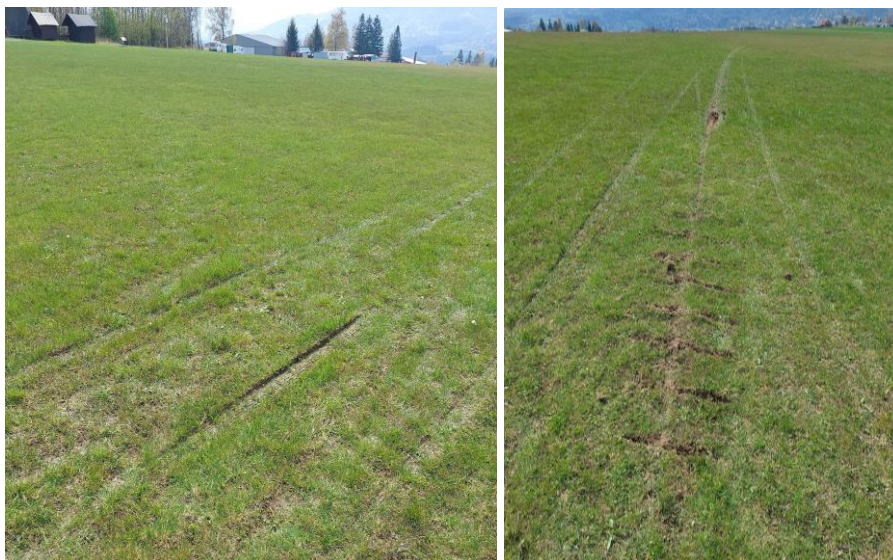
Místo znatelné stopy boření předního kola UL letounu do rozměklého terénu bylo cca 250 m od začátku dráhy 26, poté došlo k destrukci zlamovací vzpěry a zasunutí přední podvozkové nohy během dalších cca 50 m dopředného pohybu, kdy UL letoun zachytil vrtulí a dopadl přední částí trupu na zem.

Obr. č. 2 – Stopy podvozku a záseky vrtule v rozmoklé travnaté dráze

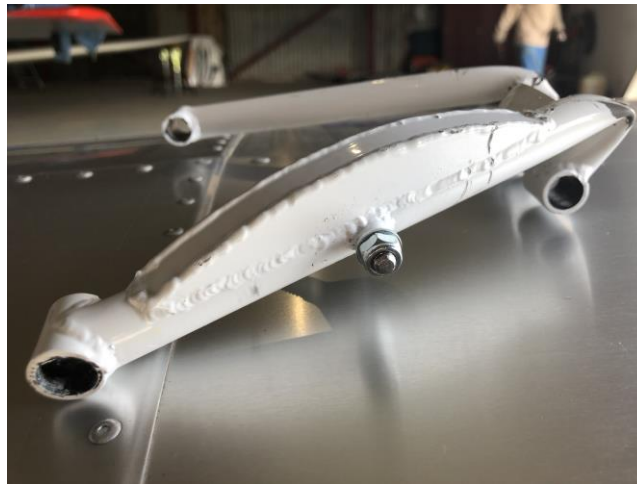
Zavření příďového podvozku bylo způsobeno poruchou zlamovací vzpěry, která nevydržela namáhání při průjezdu měkkým terénem. Došlo k ohnutí vzpěry a jejímu prolomení na opačnou stranu, než při zavírání podvozku.

Obr. 3 – Zlamovací vzpěra předového podvozku

Ze zlamovací vzpěry byly odebrány vzorky pro zkoušku pevnosti materiálu. Změřená pevnost prvního vzorku byla 760MPa, pevnost druhého vzorku byla 570MPa. Minimální pevnost pro předepsaný materiál ocel 15130.1 je 669MPa. To znamená, že část vzpěry byla vyrobena z materiálu s pevností o 15% nižší, než je předepsáno ve výkresové dokumentaci.

K poruše mohla přispět snížená pevnost materiálu zlamovací vzpěry, která byla na jednom ze vzorků o 15 % nižší, než je požadovaná normou pro materiál 15130.1. Nicméně, snížená pevnost byla prokázána pouze na jednom vzorku z poškozené vzpěry, zatímco ostatní vzorky vykazovaly pevnost o 13,6 % vyšší, než je požadavek normy. Během pevnostní zkoušky předového podvozku bylo zjištěno, že zlamovací vzpěra je schopna bez trvalé deformace vydržet zatížení 1,5krát vyšší, než je maximální provozní zatížení. To znamená, že při zkoušce nebylo dosaženo ani meze kluzu materiálu vzpěry (436MPa). Z toho vyplývá, že rezerva pevnosti vzpěry, vztažená k provoznímu zatížení, je výrazně vyšší než snížení pevnosti kontrolovaného vzorku. Proto lze předpokládat, že síla působící na nohu podvozku při nehodě výrazně překročila vypočtené provozní zatížení, na které byla konstruována.

Výrobní firma, přestože konstrukce UL letounu splnila požadavky technického předpisu a vyhověla při pevnostních zkouškách, provedla úpravu konstrukce zlamovací vzpěry, aby lépe odolávala i vyššímu namáhání při provozu, než požaduje předpis.

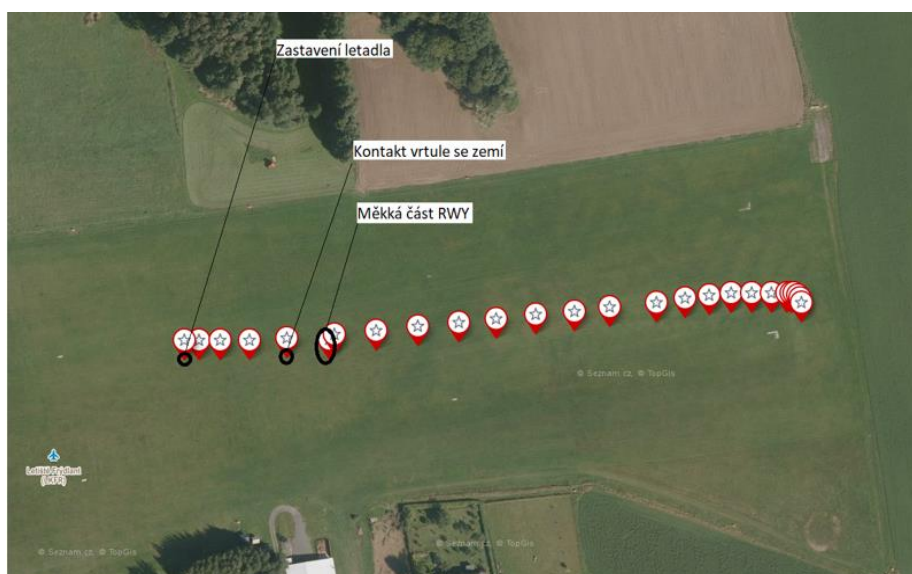
Body, kterými je zvýrazněna trajektorie letadla odpovídají zaznamenaným polohám z přístroje Kanardia Nesis. Poloha měkké části RWY byla určena pomocí souřadnic zaznamenaných spolu s pořízením fotografie kolejí vyjetých letadlem.

Obr. 4 – Pohyb UL letounu po RWY
