CZ-22-0334

ZÁVĚREČNÁ ZPRÁVA

**o odborném zjišťování příčin letecké nehody
letounu ZLÍN Z 226 MS poznávací značky OK-KMP
a letounu ZLÍN Z 526 ASF-V poznávací značky OK-CXB
na letišti Zbraslavice dne 28. 4. 2022**

Praha
Květen 2023

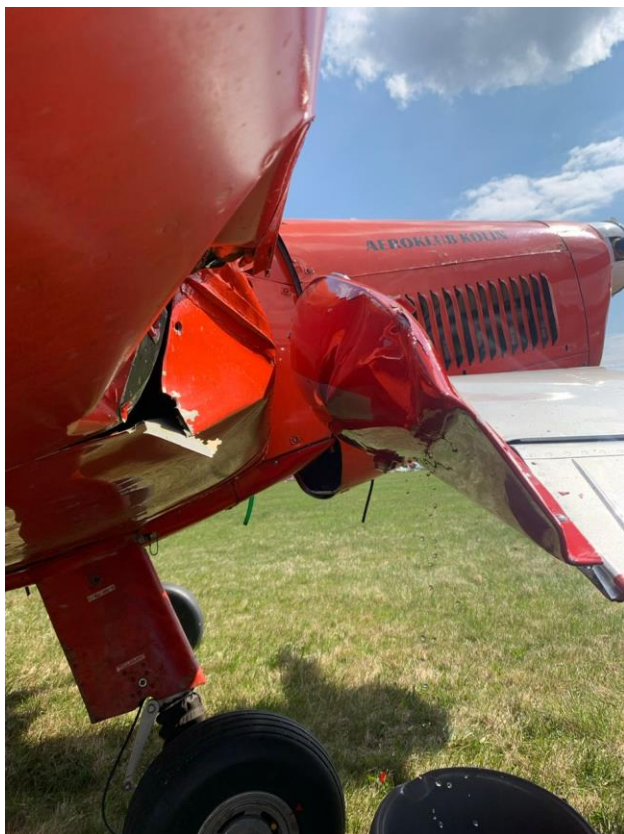
Pojíždějící letadlo Zlín Z 226 MS OK-KMP po nárazu do zaparkovaného letadla Zlín Z 526 AFS-V OK-CX mělo poškozenou pravou polovinu křídla, protřenou náběžnou hranu křídla, zdeformované jedno silové žebro křídla, mírně vyosený (ohnutý) vrtulový hřídel, lehce poškozenou vrtuli (Obr.4,5).

Obr. 4, 5 – Poškození pravé poloviny křídla a vrtule Zlínu Z 226 OK-KMP.
