CZ-22-0334

ZÁVĚREČNÁ ZPRÁVA

**o odborném zjišťování příčin letecké nehody
letounu ZLÍN Z 226 MS poznávací značky OK-KMP
a letounu ZLÍN Z 526 ASF-V poznávací značky OK-CXB
na letišti Zbraslavice dne 28. 4. 2022**

Praha
Květen 2023

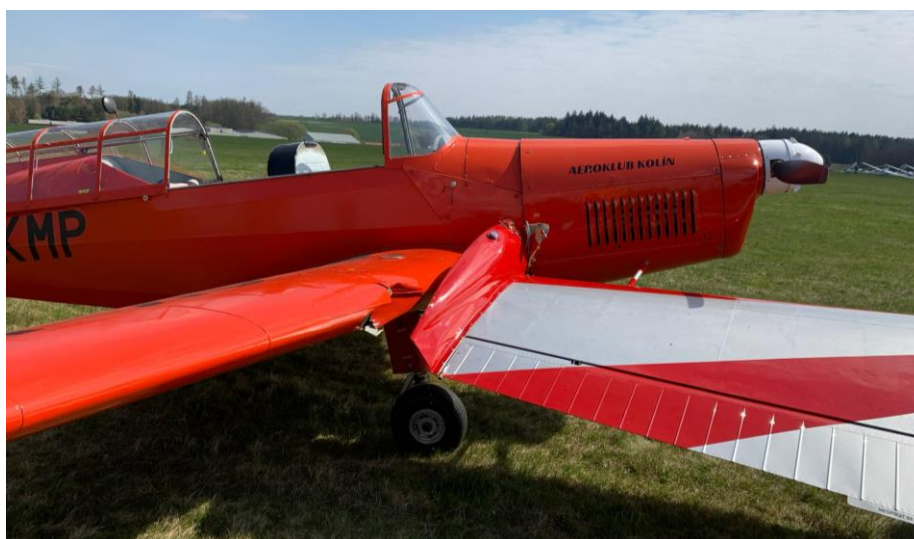
V 08:45 pilot letadla Zlín Z 226 MS poznávací značky OK-KMP během pojíždění po přistání přehlédl zaparkované letadlo Zlín Z 526 AFS-V poznávací značky OK-CXB a narazil vrtulí, přední částí letadla a pravou polovinou křídla do zaparkovaného letadla.

Obr. 1 – Letadlo Zlín Z 226 OK-KMP po nárazu do zaparkovaného Zlínu Z 526 ASF-V OK-CXB.

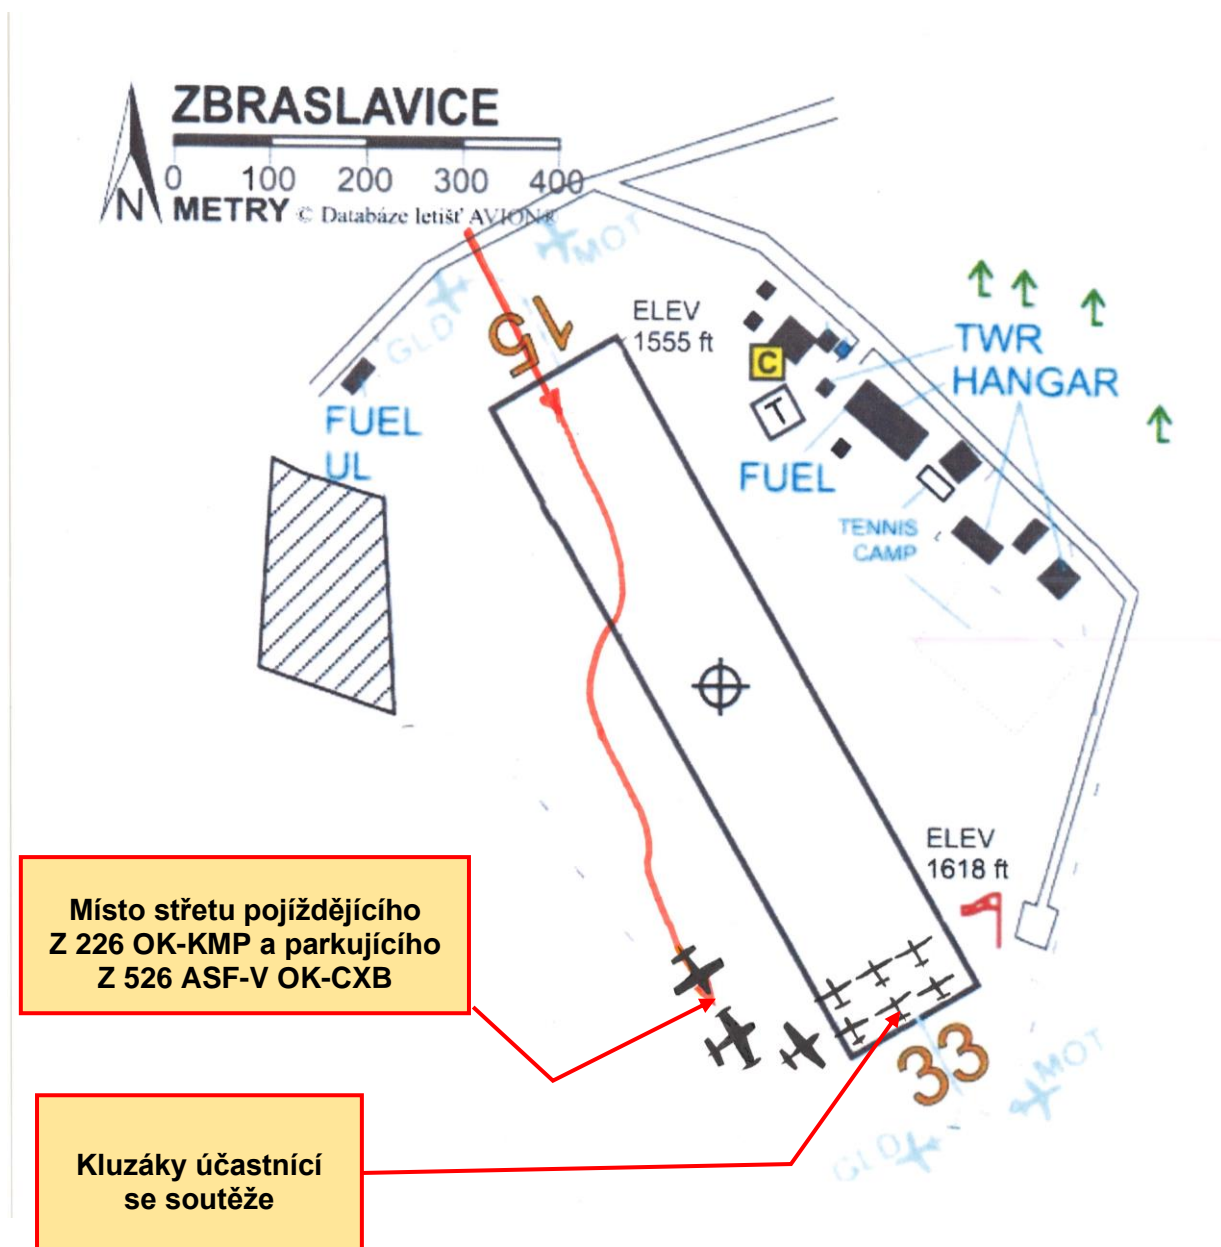
K pozemní nehodě došlo na provozní ploše vlevo od RWY 33 (Obr.3).

Obr. 3 – Plánek zhotovený pilotem letadla Zlín Z 226 OK-KMP s nákresem trajektorie pojíždění a místa nehody.

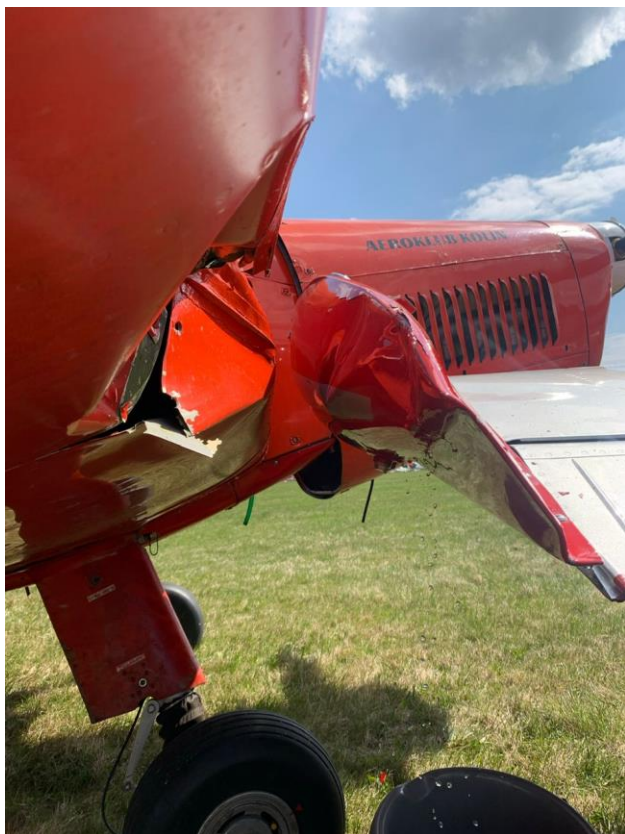
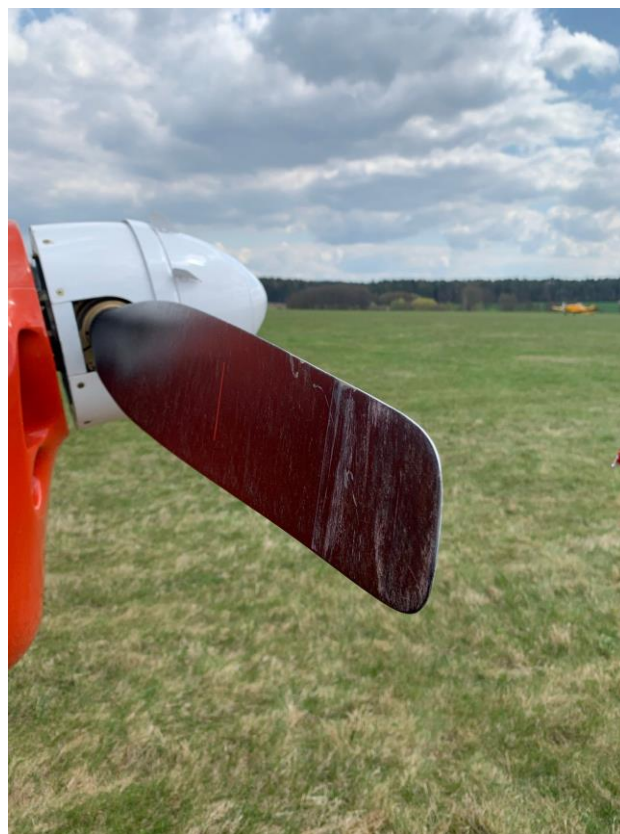
Pojíždějící letadlo Zlín Z 226 MS OK-KMP po nárazu do zaparkovaného letadla Zlín Z 526 AFS-V OK-CX mělo poškozenou pravou polovinu křídla, protřženou náběžnou hranu křídla, zdeformované jedno silové žebro křídla, mírně vyosený (ohnutý) vrtulový hřídel, lehce poškozenou vrtuli (Obr.4,5).

Obr. 4, 5 – Poškození pravé poloviny křídla a vrtule Zlínu Z 226 OK-KMP.

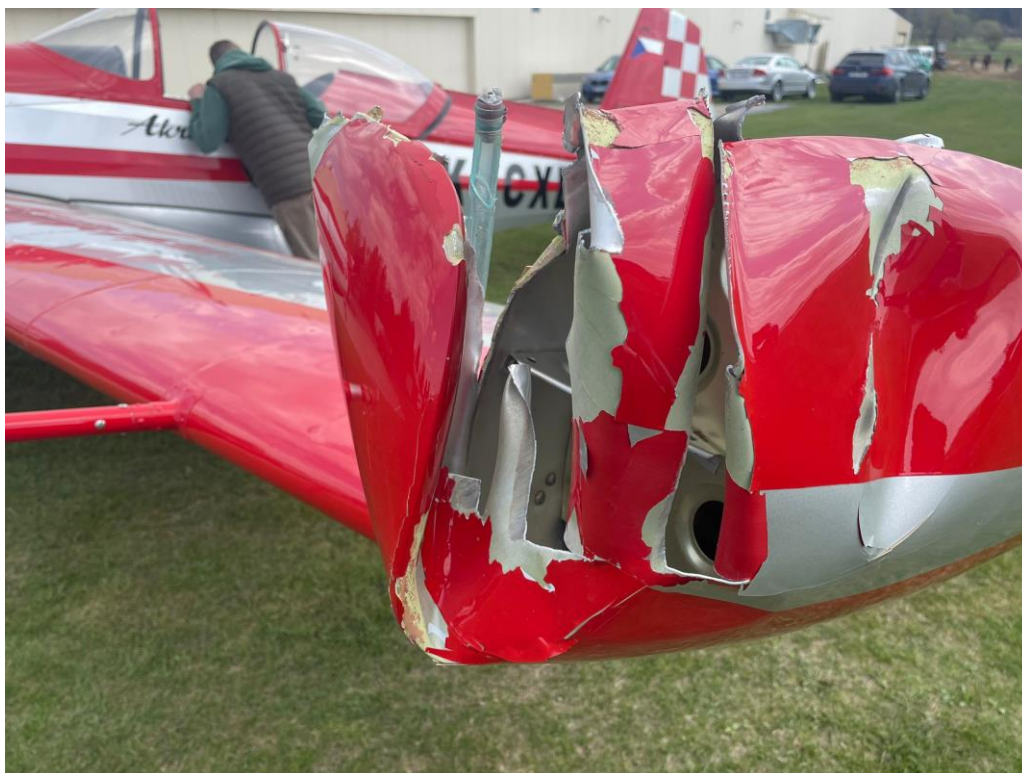
Zaparkované letadlo Zlín Z 526 AFS-V OK-CXB mělo kontaktem s letadlem Zlín Z 226 MS OK-KMP zničenou levou palivovou nádrž na konci křídla. Na několika místech byl na horní straně levé poloviny křídla mírně zvlňžený potah (Obr. 6).

Obr. 6 – Poškození levé poloviny křídla letadla Zlínu Z 526 ASF-V OK-CXB.
