CZ-22-0857

ZÁVĚREČNÁ ZPRÁVA

**o odborném zjišťování příčin letecké nehody
srážky kluzáku LS4-A poznávací značky HB-3025
s kluzákem LS8-18 poznávací značky G-XWON,
1,3 km NE Staré Sedlo, okr. Tachov,
dne 9. 8. 2022**

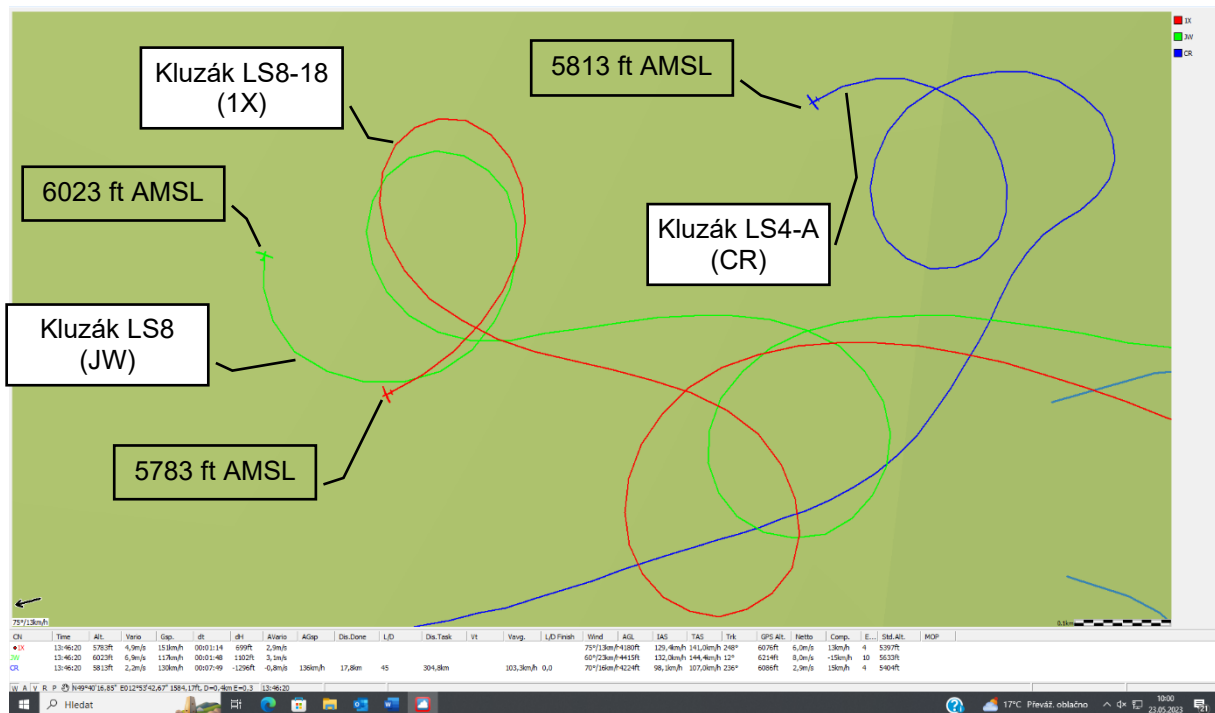
Trajektorie letů kluzáků 1X, JW a CR v době od 13:45:30 do 13:46:20 jsou na obrázku č. 1. Pro přehlednost v zákresu nejsou trajektorie dalších kluzáků, které stejným prostorem v danou dobu prolétávaly nebo kroužily v blízkosti a mohly mít vliv z hlediska rozdělení pozornosti.

Obrázek 1 – Trajektorie letu kluzáků v době od 13:45:30 do 13:46:20

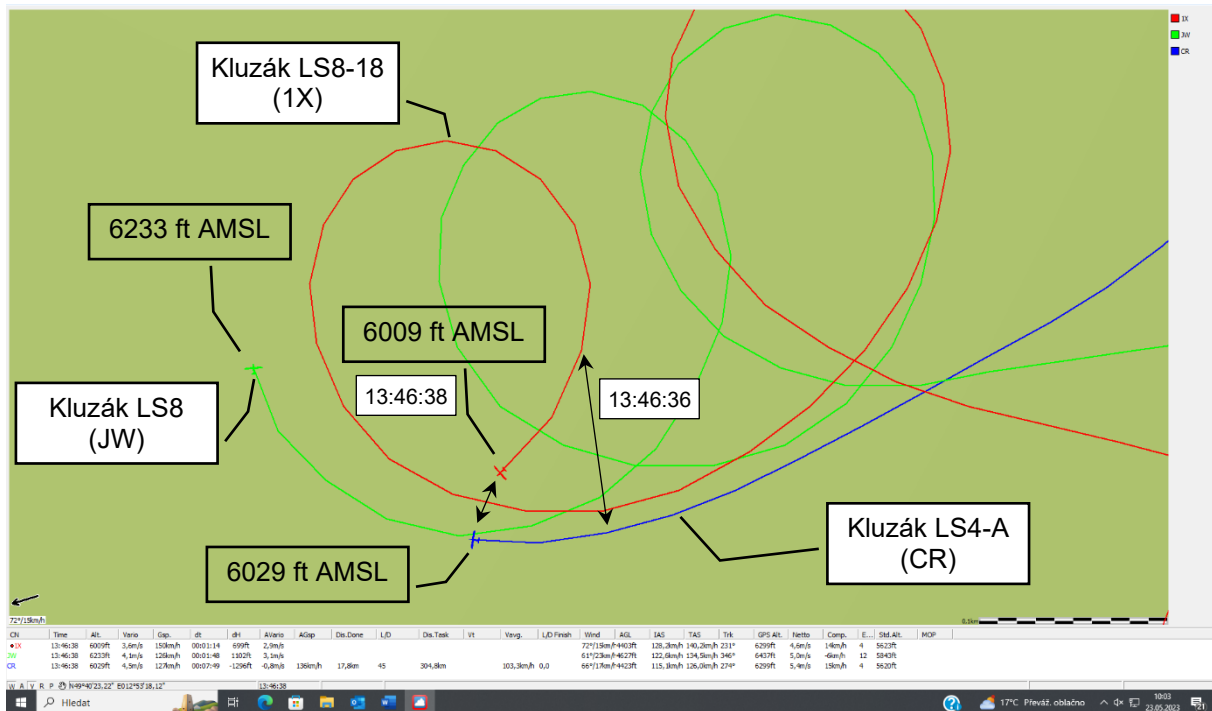
Polohy kluzáků 1X, JW a CR v době od 13:46:36 do 13:46:38, před vznikem kritické situace, jsou na obrázku 2.

V 13:46:38, zatímco pilot kluzáku 1X při kroužení ve stoupavém proudu za týmovým kolegou již dokončoval druhou zatáčku o 360°, z levé strany se k němu, cca na stejné úrovni, přibližoval kluzák CR, jehož pilot se záměrem ustředit se do stoupavého proudu zahájil zatáčku vpravo. Pilot kluzáku 1X přibližující se kluzák CR zprvu viděl, ale pak jej ztratil ze zorného pole. Udržoval proto v kroužení konstantní náklon v zatáčce za týmovým kolegou.

Od 13:46:39 se dráha letu kroužícího kluzáku 1X sbíhala pod úhlem cca 40° s dráhou letu kluzáku CR. Kluzák 1X letěl v zatáčce o cca 10 km·h⁻¹ vyšší rychlostí než přirazující se kluzák CR.

Obrázek 2 – Trajektorie kluzáků 1X, JW a CR od 13:46:36 do 13:46:38 (tj. cca 2 s před srážkou)

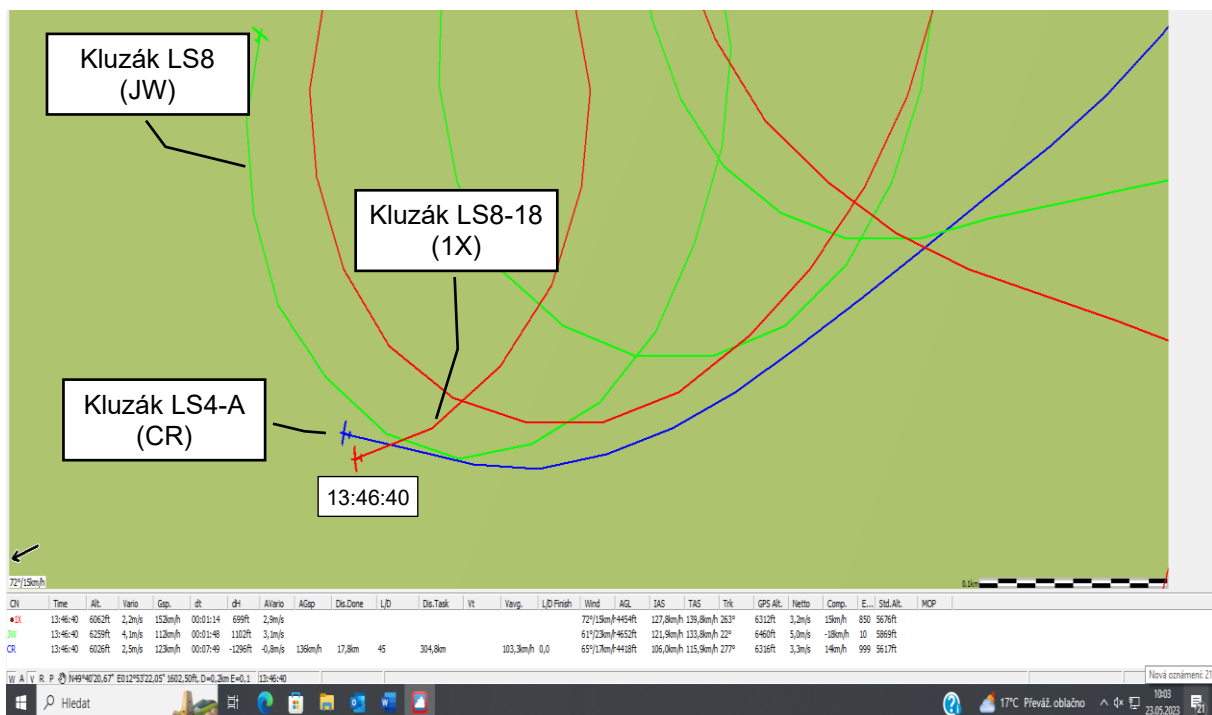
V cca 13:46:40 došlo ke střetu kluzáků. Levá polovina křídla kluzáku 1X se střetla s horní částí pilotní kabiny kluzáku CR. Náraz roztříštil překryt pilotní kabiny kluzáku CR.

Trajektorie kluzáků 1X, JW a CR v době střetu jsou na obrázku 3.

Obrázek 3 – Trajektorie kluzáků 1X, JW a CR v 13:46:40

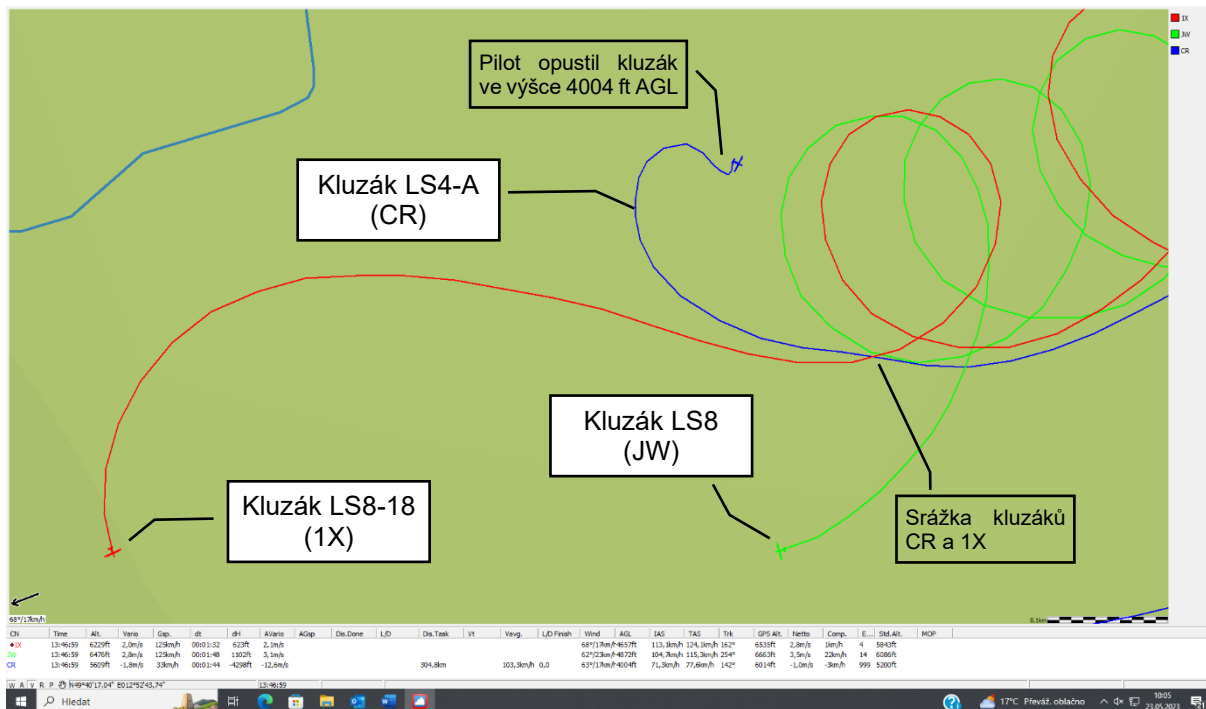
Trajektorie kluzáků 1X, JW a CR po srážce jsou na obrázku 4. Zákres trati letu 1X po střetu až do přistání u obce Láz v 14:08:45 je uveden příloze.

Obrázek 4 – Trajektorie letů kluzáků 1X, JW a CR po srážce v době do 13:46:59

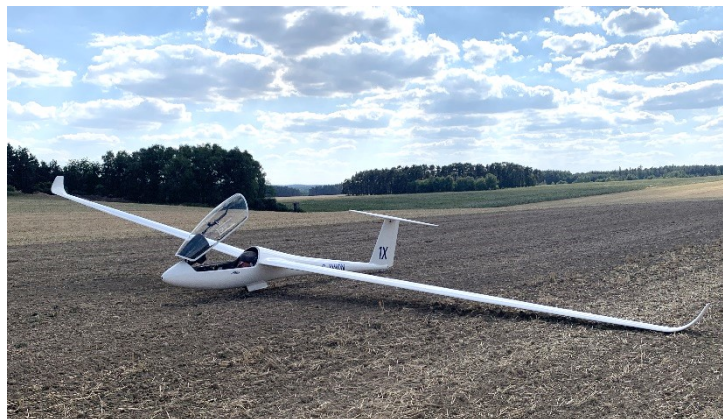
Obrázek 6 – Kluzák LS8-18 (1X) G-XWON po přistání

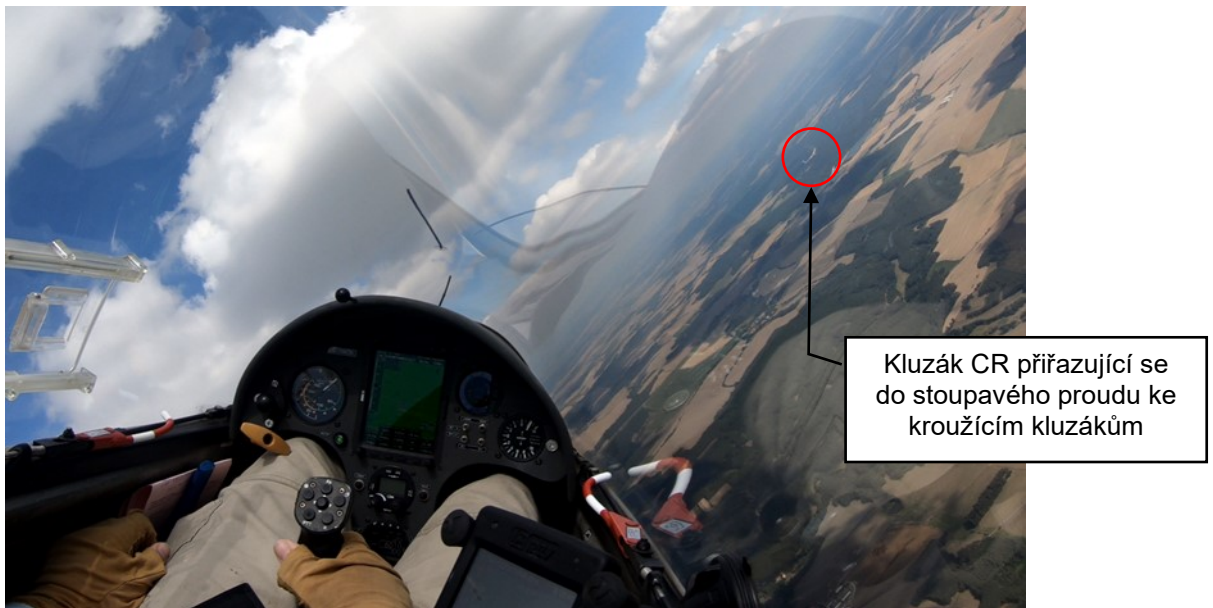
Pilot kluzáku 1X pořizoval během letu záznam kamerou, která snímala prostor před kluzákem. Výňatek z videozáznamu v trvání cca 8 min, který začíná úsekem letu kluzáku 1X v době od cca 13:44:40, předal komisi ÚZPLN. Před a v průběhu levotočivé zatáčky letěl kluzák 1X vlevo za týmovým kolegou. V průběhu pravotočivých zatáček pak sledoval dráhu letu svého týmového kolegy. Kluzák CR byl vidět v pozadí nejprve v relativní poloze cca na 2 hodinách, mírně níže vůči kluzáku 1X. Byl viditelný po dobu cca 6 s, po které zmizel před přídíl kluzáku 1X, cca 5 s před zaznamenanou srážkou. Dle videozáznamu v okamžiku srážky letěl kluzák 1X v pravotočivé zatáčce s příčným sklonem cca 45°– 60°, indikovanou rychlostí cca 60 kt, ve stoupání. Byl zaznamenaný pouze ořes kabiny a zvuk silného nárazu, který uvolnil páku zajištění překrytu kabiny na levé straně ze zavřené polohy. Bezprostředně po srážce kluzák CR nebyl vidět. Později, v průběhu zatáčení kluzáku 1X, byl na pozadí vidět klesající záchranný padák. Na obrázku 7 je zobrazena situace z videozáznamu v době cca 8 s před srážkou kluzáků. Na obrázku 8 je situace bezprostředně před tím, než kluzák CR zakryje přídíl kluzáku 1X.

Obrázek 7 – Pohled z kabiny kluzáku 1X cca 8 s před srážkou

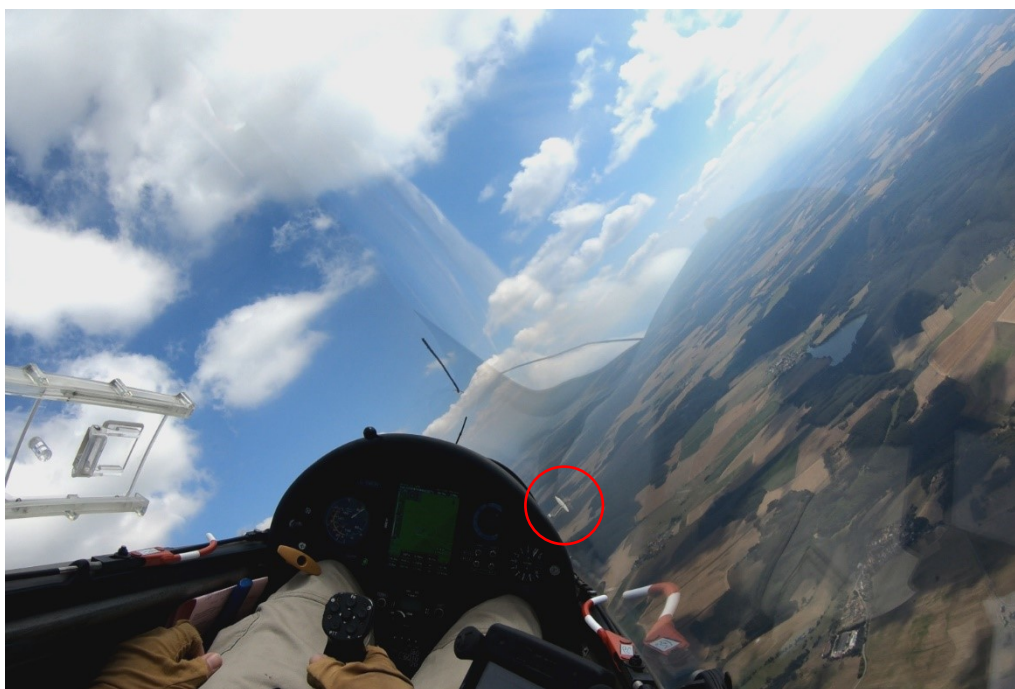
Obrázek 8 – Pohled z kabiny kroužícího kluzáku 1X na kluzák CR cca 5 s před srážkou

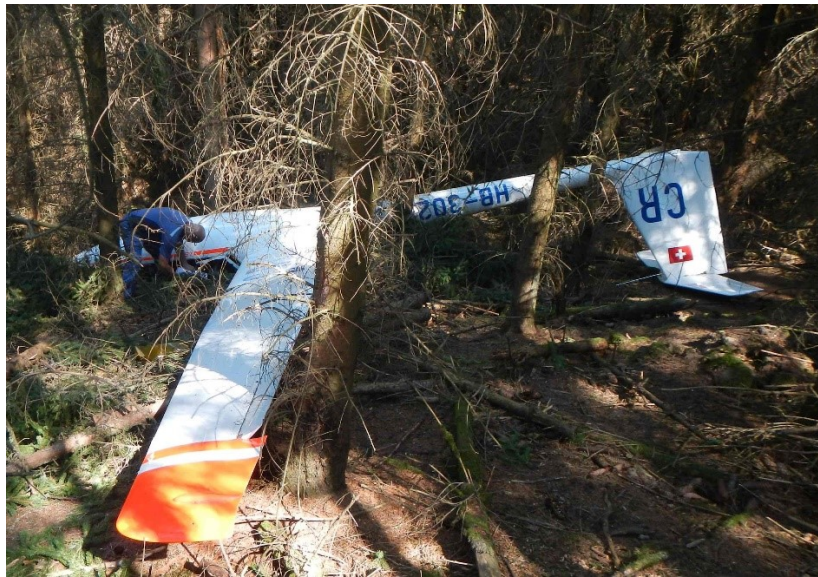
K letecké nehodě došlo v hustě zalesněném prostoru cca 1,3 km NE od obce Staré Sedlo u Tachova. Místo dopadu se nacházelo na strmém svahu rokle. Kluzák při dopadu směrem ze svahu zastavil po nárazu do kmenů stromů v poloze na zádech.

Obrázek 9 – Kluzák LS4-A (CR) po letecké nehodě

Trup byl celistvý, v poloze na zádech. Na prasklé špici trupu byly viditelné stopy po nárazu do země. Na horní části trupu byl prasklý potah od špice až k rámu kabiny. Za hranou dvířek podvozku na pravé straně byla prasklina na spodní části potahu trupu v délce 0,15 m. Na levé straně byl trup roztržený 0,23 m od hrany dvířek podvozku až po přední část kabiny. Rám překrytu kabiny byl na pravé straně prasklý ve vzdálenosti 0,3 m od konce, na levé straně ve vzdálenosti 0,27 m. Na místě dopadu kluzáku nebyly nalezeny zbytky překrytu kabiny z organického skla.

Pravá polovina křídla měla na spodní straně odřenou náběžnou hranu ve vzdálenosti 0,43 až 0,95 m od konce křídla. Ve vzdálenosti 2,4 až 2,97 m od kořene křídla byla proražena náběžná hrana s výrazným poškozením potahu, na kterém byly stopy otěru při kontaktu se stromy. Levá polovina křídla měla po nárazu do stromu rozlomenou náběžnou část od kořene do vzdálenosti 0,9 m a do hloubky až po hlavní nosník. Poškození dále směřovalo šikmo k náběžné hraně do vzdálenosti 1,28 m od kořene a do hloubky 0,28 m. Obě křídélka byla bez poškození, ale jejich pohyb byl částečně blokovaný.

Vodorovná ocasní plocha na levé straně byla po dopadu kluzáku na zem v poloze na zádech zlomena a potah v místě spoje nárazem deformován. Na horní pravé polovině vodorovné ocasní plochy byl otvor v potahu o rozměrech 1x1 cm. Soustava lan ovládání směrového kormidla byla celistvá, kormidlo bylo volně pohyblivé, ovládací prvky byly připojeny a zajištěny. Soustava táhel příčného řízení a podélného řízení byla celistvá. Přístrojové vybavení kabiny nebylo poškozeno, viz obrázek 10.

Síly vzniklé při srážce a ztráta velké části překrytu vyvolaly klopivý moment kluzáku CR. Nejistota o možném rozvoji nebezpečné situace vedla k rozhodnutí pilota včas řešit situaci opuštěním kluzáku s použitím záchranného padáku. Kluzák pak nekontrolovaně padal a dopadl do hustě zalesněného prostoru v poloze "na zádech".

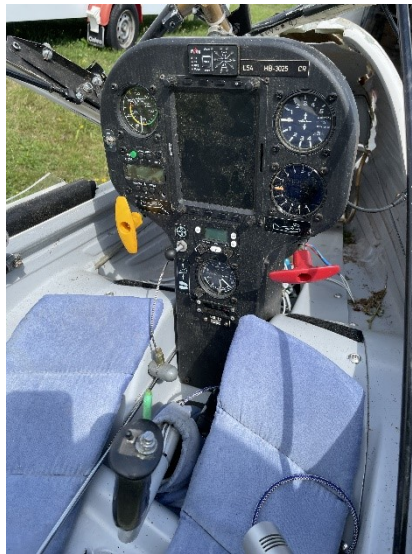
Obrázek 10 – Palubní deska kluzáku CR po letecké nehodě

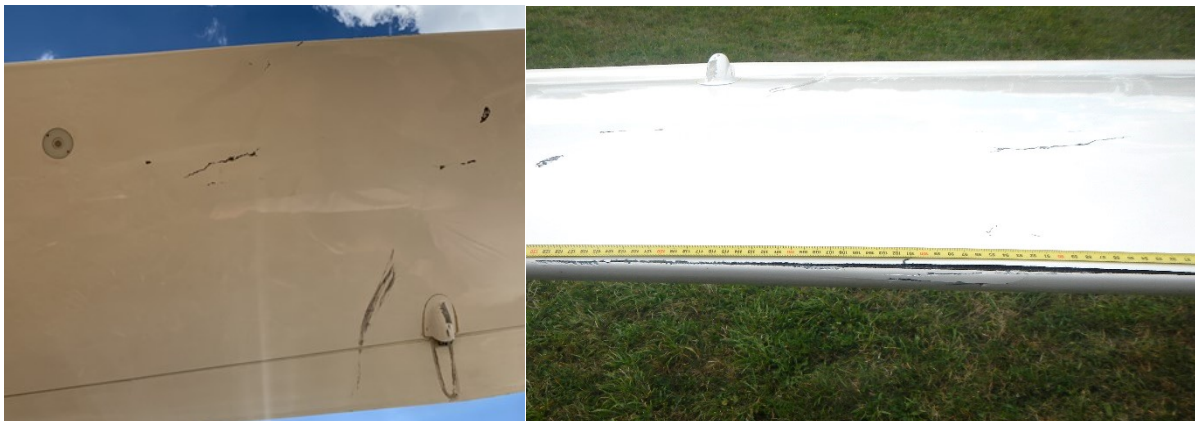
Na kluzáku 1X došlo k poškození náběžné hrany a potahu spodní strany levé poloviny křídla.

Na kluzáku 1X byly patrné zejména poškození (prasklina) náběžné hrany levé poloviny křídla ve vzdálenosti 0,56 – 1,30 m od konce křídla a dřecí stopy na několika místech spodní strany potahu.

Obrázek 11 – Poškození náběžné hrany a spodní strany levé poloviny křídla kluzáku 1X

Kluzák 1X narazil shora zezadu do kluzáku CR. Překryt kabiny kluzáku CR se roztříštil. Stopy na povrchu spodní strany pravé poloviny křídla kluzáku 1X a poškození náběžné hrany v rozsahu cca 0,56 – 1,30 m vně od kořene křídla potvrzují, že ke vzájemné srážce došlo mezi pravou polovinou křídla 1X, přibližně 1 m metr od kořene a horní částí překrytu kabiny kluzáku CR. Dodatečné poškození kluzáku CR při dopadu do lesa neumožnilo určit jiné případné stopy vzájemné kolize.

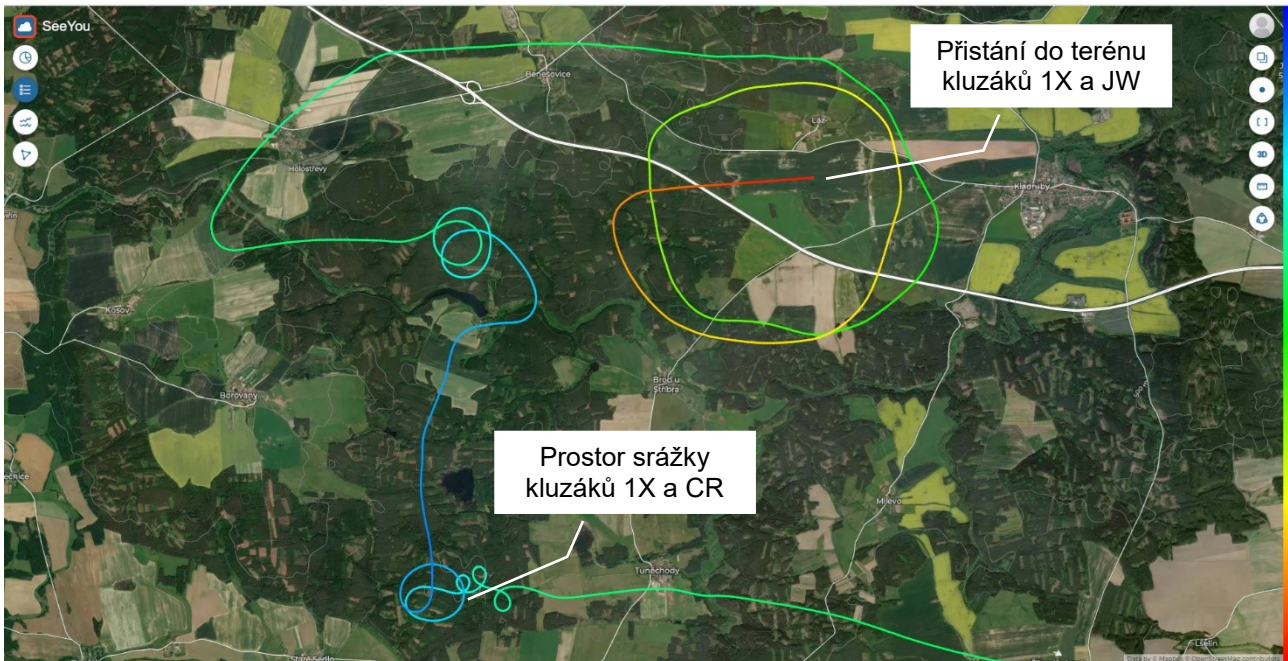
Trajektorie kluzáku 1X v době ověření říditelnosti po srážce a vyhledání plochy pro přistání.

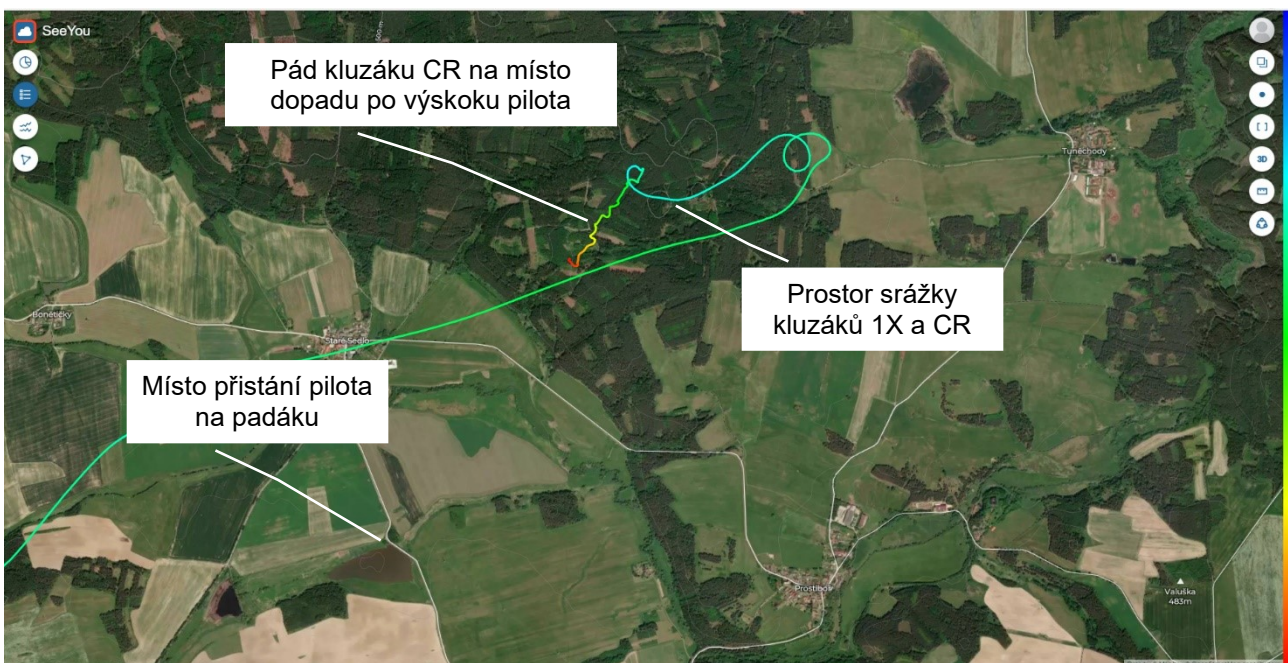
Trajektorie kluzáku CR po srážce a pád do místa dopadu.

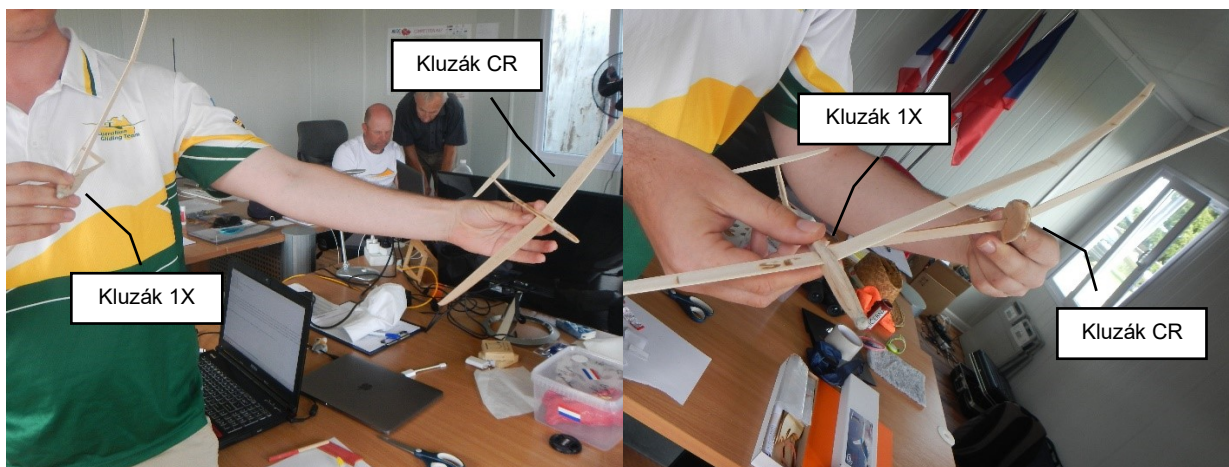
Znázornění situace ze strany pilota kluzáku 1X

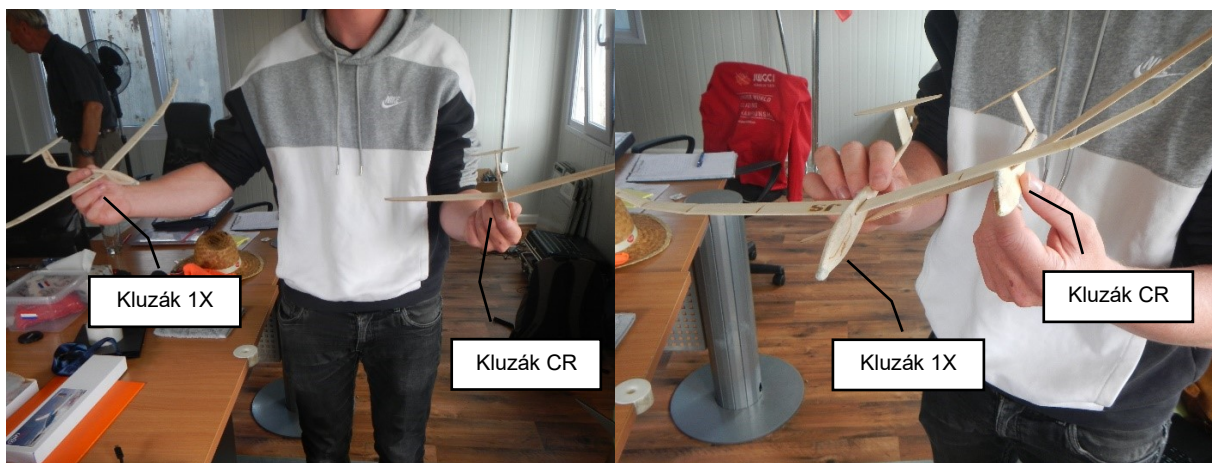
Znázornění situace ze strany pilota kluzáku CR
