ÚSTAV PRO ODBORNÉ ZJIŠŤOVÁNÍ
PŘÍČIN LETECKÝCH NEHOD
Beranových 130
199 01 PRAHA 99

CZ-22-0885

ZÁVĚREČNÁ ZPRÁVA

**o odborném zjišťování příčin letecké nehody
letounu Hawker Hurricane Mk IV poznávací značky OO-HUR
1 km SW LKCB
dne 14. 8. 2022**

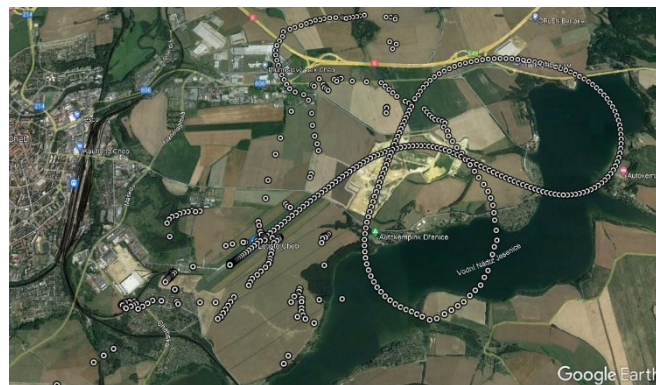
a plynulého nárůstu rychlosti bylo možné určit zahájení vzletu v 13:23:20 a ze změny údaje o nadmořské výšce dobu odpoutání letounu v 13:23:43. V čase označeném 13:29:23 došlo k dočasné ztrátě integrity dat na cca 26 s. Další dočasná ztráta dat po dobu 4 s byla v čase označeném 13:30:32. Důvod ztráty integrity signálu GPS se nepodařilo zjistit. V době akrobatické části vystoupení nebyl záznam trajektorie letu spojitý a jednotlivé body trajektorie byly zaznamenány nepřesně v porovnání s trajektorií letu na videozáznamech. Konec záznamu dat o poloze byl označen časem 13:32:11. Celková délka záznamu byla cca 9 min 42 s. Na obrázku č. 1 je vizualizace bodů trajektorie letu dne 14. 8. 2022 v aplikaci Google Earth. Při porovnání záznamu trajektorie letu dne 13. 8. 2022 získaného z datového souboru označeného 2022813 vyplynul podobný charakter ztráty integrity dat v průběhu akrobatické části vystoupení.

Obr. č. 1 – Vizualizace bodů trajektorie letu letounu Hurricane dne 14. 8. 2022

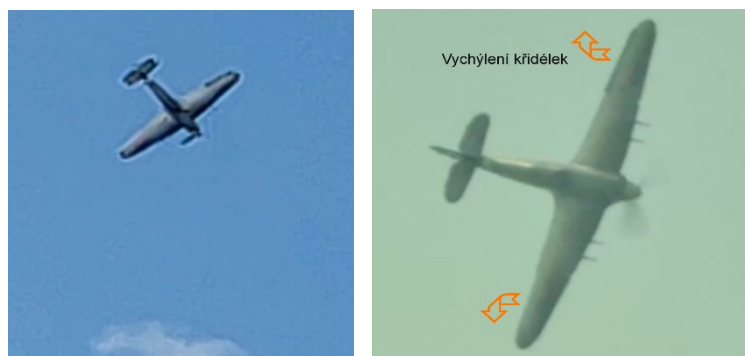
Obr. č. 2 – Vychýlení křidélek ve smyslu proti klonivému pohybu v klesavé zatáčce.

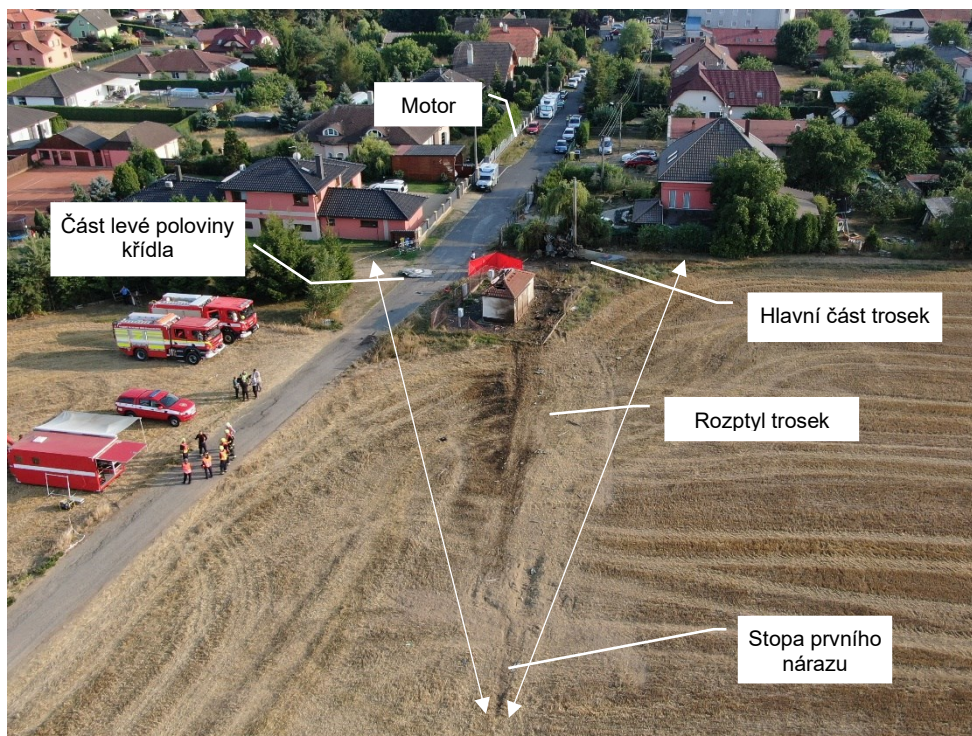
K letecké nehodě došlo na poli, které se nachází mezi zastavěnou lokalitou Cheb – část Podhrad, ulicí K Letišti a samotným areálem letiště Cheb. Povrch sklizeného pole se strništěm po sklizni obilnin byl suchý. Letoun byl zničen silami nárazu do země. Stopa prvního nárazu letounu do země byla vzdálena cca 22 m od okraje asfaltového povrchu ulice K letišti a ve vzdálenosti cca 61 m od hrany plotu domu č. 13. Odpovídala nárazu letounu pod mírným úhlem ve směru cca 195°. Na poli byla na počátku stopy trosek viditelná brázda o délce cca 11,3 m vzniklá nárazem spodní částí trupu letounu. V místě nárazu křídla se zemí byla šířka stopy otisku křídla cca 12,4 m a viditelné stopy nárazu maket zbraní v náběžné hraně křídla.

Obr. č. 3 – Pohled na místo letecké nehody letounu Hurricane

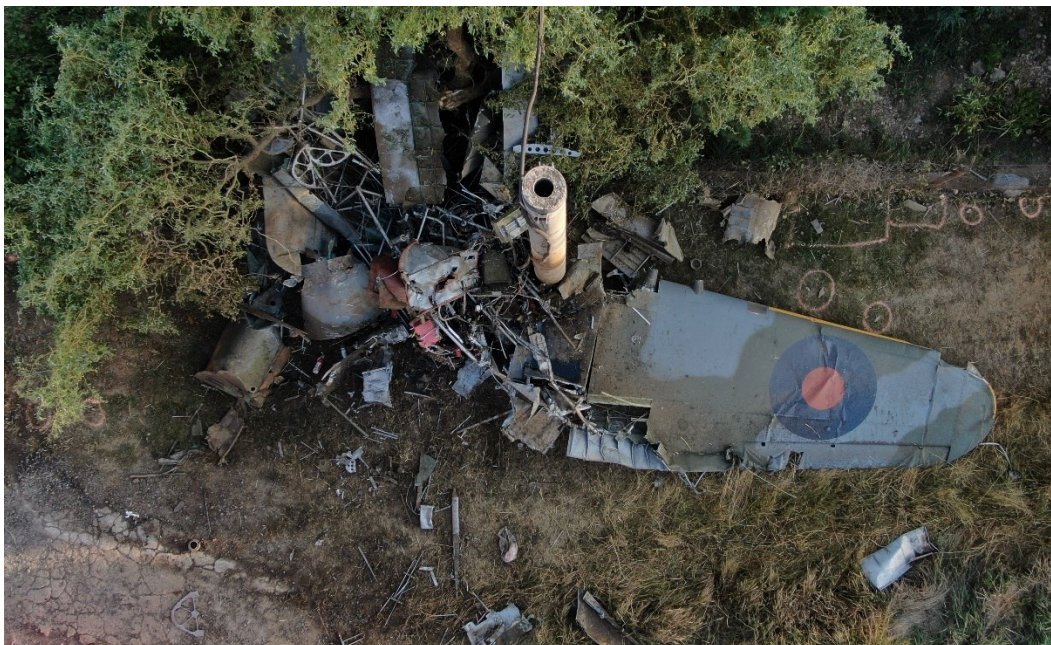
Rozptyl trosk se rozšiřoval až k plotu okolo pozemku u rodinného domu č.p. 13, kde vrak letounu narazil do betonového sloupu elektrického vedení stojícího na hraně pozemku. Konstrukce trupu s ocasionními plochami se deformovala okolo sloupu a zastavila se o plot a korunu vzrostlé vrby, která se nacházela za sloupem a plotem. V centroplánu zůstala pravá a levá podvozková noha s koly. K centroplánu byla připojená pravá polovina křídla, roztržená u kořene na náběžné hraně a v prostoru vztakové klapky a zlomená cca v místě vnitřního závěsu křídélka. Dále k centroplánu zůstala připojená kořenová část roztržené levé poloviny křídla. V místě trosk se nacházely zakabinová část trupu, množství roztržených menších kusů dřevěné konstrukce letounu, odlomený reduktor, odstředivý kompresor z motoru a vrtulový kužel s torzem listů vrtule.

Obr. č. 4 – Hlavní část trosk letounu Hurricane

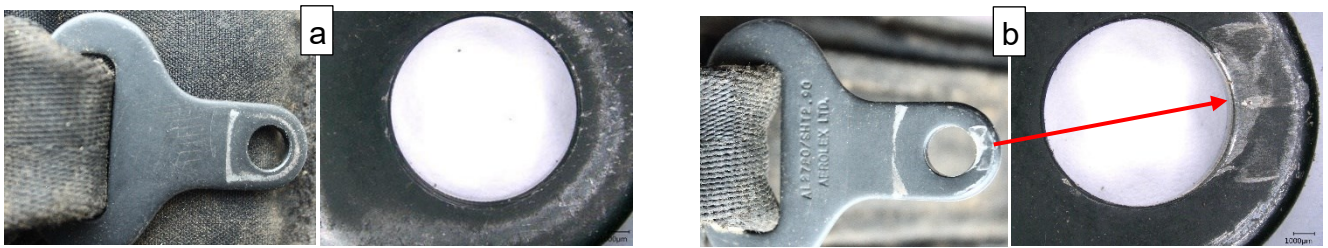
U spon břišních pásů nebyly zjištěny výrazné odchylky v pravidelnosti otvorů. Zadní část spony pravého břišního pásu vykazuje sražení hrany otvoru ve směru zapínání a několik podélných povrchových rýh, viz obrázek č. 5. Pravděpodobně se může jednat o stopy vytržení z centrální rychloupínací přezky. Zadní část spony levého břišního pásu vykazuje

Obr. č. 5 – Pravá spona břišních pásů; (a) přední část pravé spony; (b) zadní část pravé spony.

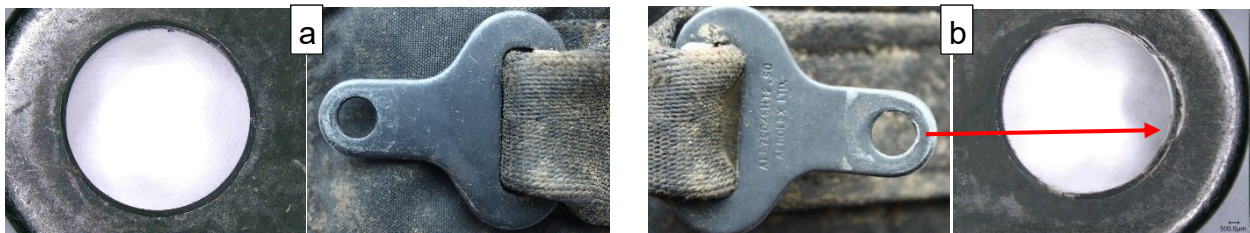
výraznější sražení hrany otvoru ve směru zapínání. V porovnání se sponou na pravém břišním pásu není poškození povrchu na zadní části spony tak výrazné, viz obrázek č. 6.

Obr. č. 6 – Levá spona břišních pásů; (a) přední část levé spony; (b) zadní část levé spony.

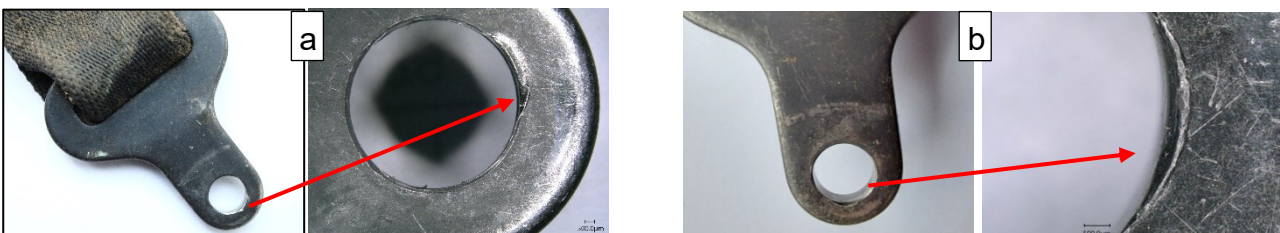
U ramenních popruhů otvory nevykazují výrazné odchylky v pravidelnosti. Na zadní straně spony pravého popruhu bylo zjištěno poškození výraznými ostrými záseky na hraně otvoru, viz obrázek č. 7. Na zadní straně spony levého popruhu je evidentní výraznější otlačení vnitřní hrany otvoru.

Obr. č. 7 – Zadní strany spon ramenních pásů; (a) pravý pás; (b) levý pás

V případě ramenních popruhů u původu poškození vnitřního otvoru spony pravého popruhu nelze jednoznačně určit, zda vzniklo při běžném používání nebo až v průběhu nehody.

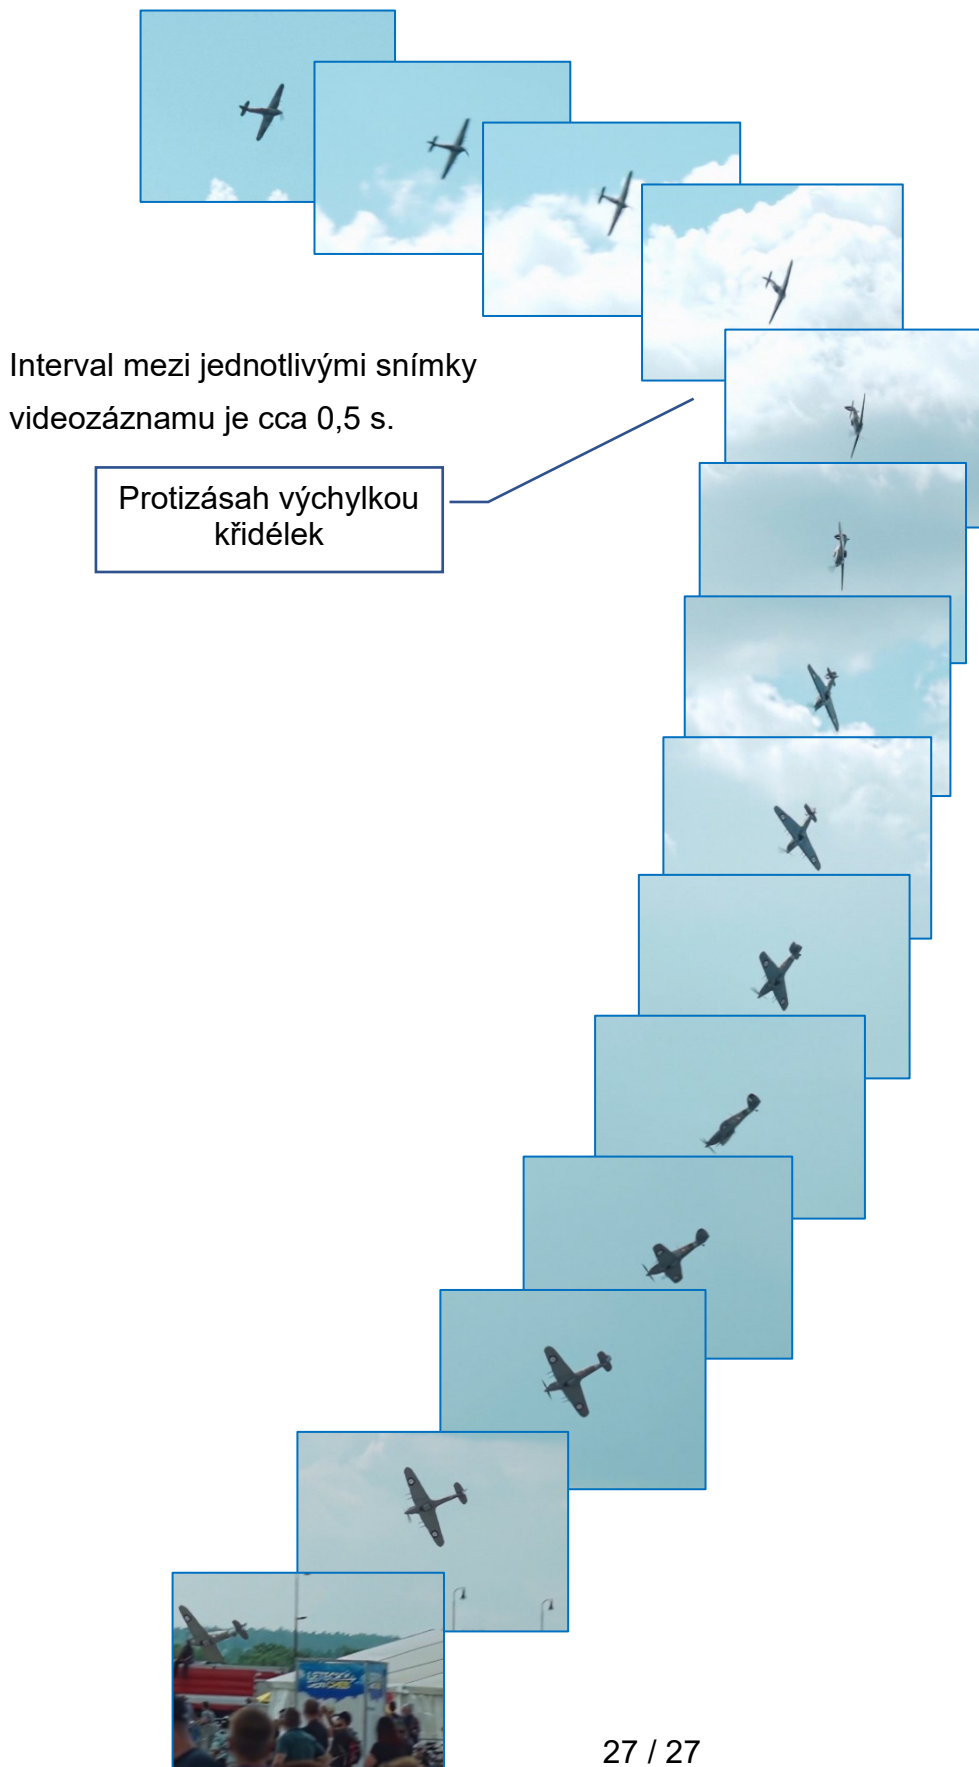
Příloha 1

S velkou pravděpodobností došlo v ostré zatáčce k poklesu rychlosti pod pádovou, přetažení letounu, nesymetrickému odtržení proudu na křídle a vzniku autorotačního pohybu vpravo. Na dobu kratší než 1 s se zmenšil příčný sklon, ale vzápětí, cca 1,5 s před nárazem letounu do země došlo k rychlému klonění vpravo a zvýšení strmosti klesání. Bezprostředně před nárazem se příd' mírně zvedla, ale letoun již neměl dostatečnou výšku pro vybrání do vodorovného letu. Pod mírným úhlem podélného sklonu narazil spodní částí trupu a pravou polovinou křídla do země.

Polohy letounu během sestupné fáze kritického manévru dle videozáznamu
