ÚSTAV PRO ODBORNÉ ZJIŠŤOVÁNÍ
PŘÍČIN LETECKÝCH NEHOD
Beranových 130
199 01 PRAHA 99

CZ-20-0717

ZÁVĚREČNÁ ZPRÁVA

**o odborném zjišťování příčin letecké nehody
UL letoun SHARK
poznávací značky F-JCEC
na poli u obce Olšany u Prostějova
dne 29. října 2020**

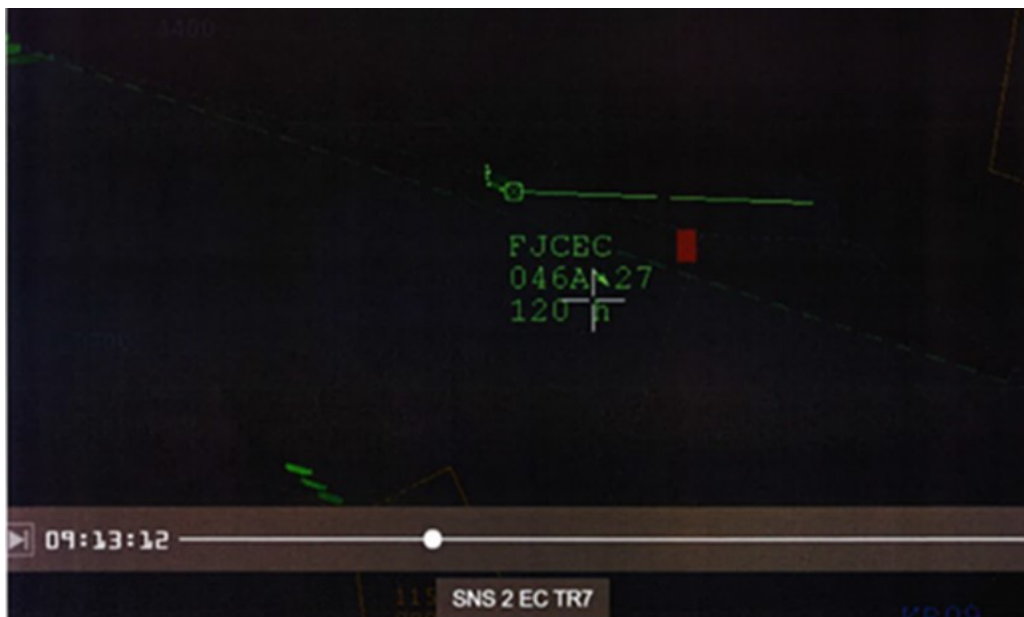
Obr. 1 – Strmé klesání na 4600 ft ALT, max. dosažená rychlost 270 kt GS

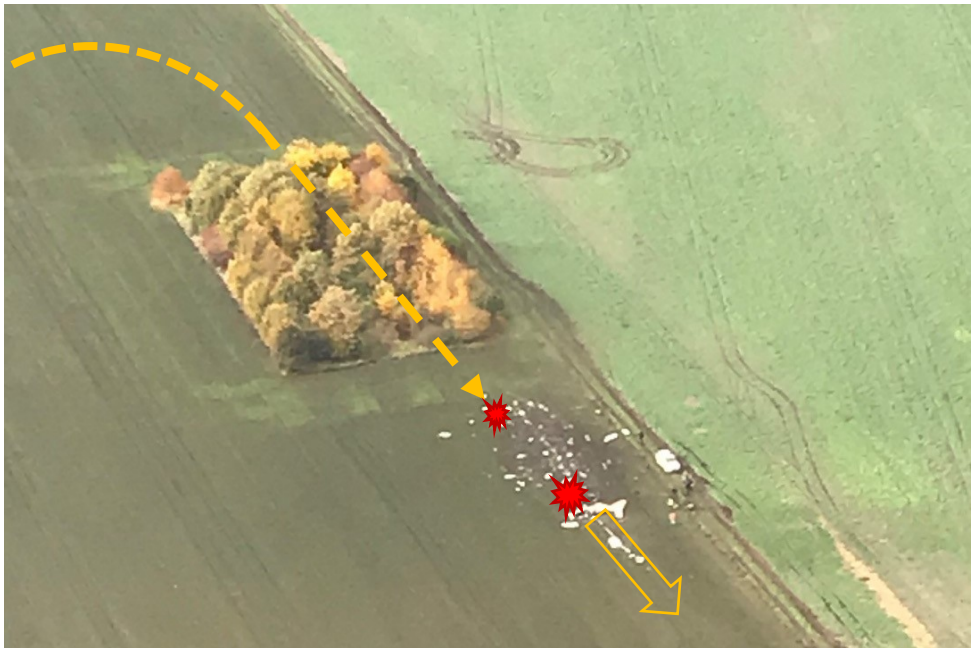
Obr. 3 – Místa dopadu UL letounu a šipka ukazující směr aktivace záchranného systému

Po vysunutí podvozku přešel UL letoun z malé výšky letu nad terénem do klesání pod velkým úhlem. Následoval kontakt se zemí nejprve koncem pravé poloviny křídla. Po odrazu dopadl UL letoun v rotaci po cca 40 m otočen o 90° doprava. Druhý náraz do země měl destruktivní účinek na přední část trupu a došlo k aktivaci záchranného systému UL letounu.

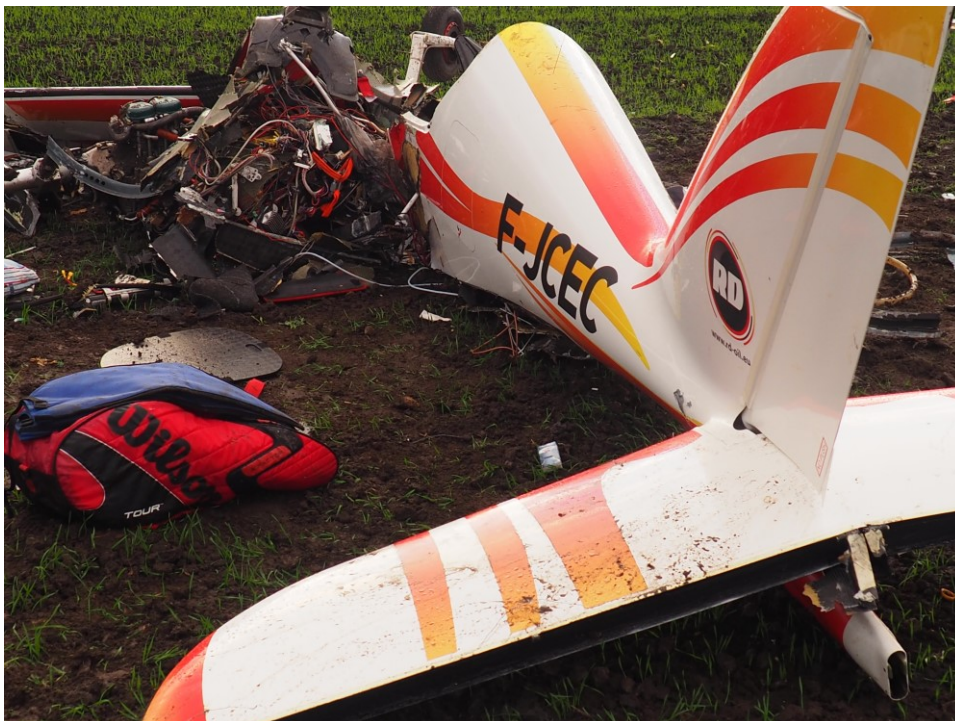
Obr. 4 – Pohled na zadní část UL letounu bez výškového kormidla

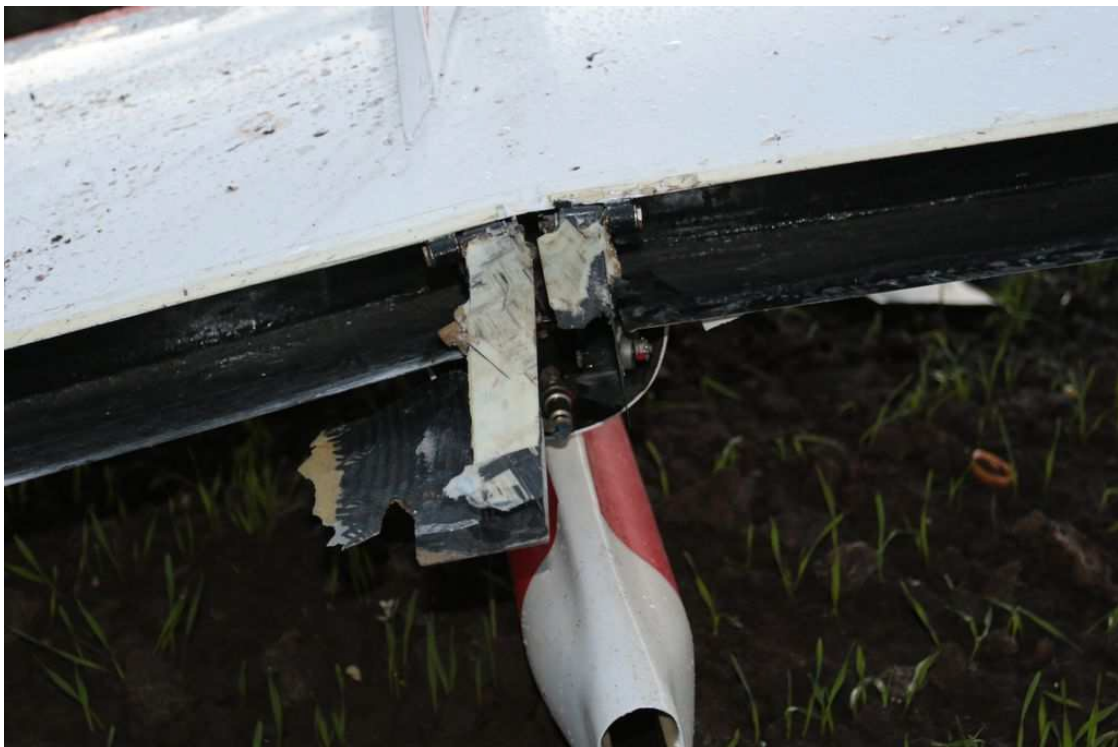
Výškové kormidlo ani jeho fragmenty nebyly na místě letecké nehody, lesním porostu nebo blízké trajektorii přiblížení na přistání nalezeny. Za směrovým kormidlem na stabilizátoru jsou viditelná kořenová žebra levé a pravé části výškového kormidla. Levé vedlo k plošce trimu. Pravé kořenové žebro výškového kormidla bylo zlomené přibližně v polovině.

Nepřerušená táhla řízení v odlomené zadní části trupu vedla k výškovému a směrovému kormidlu.

Obr. 9 – Kořenová žebra chybějícího výškového kormidla

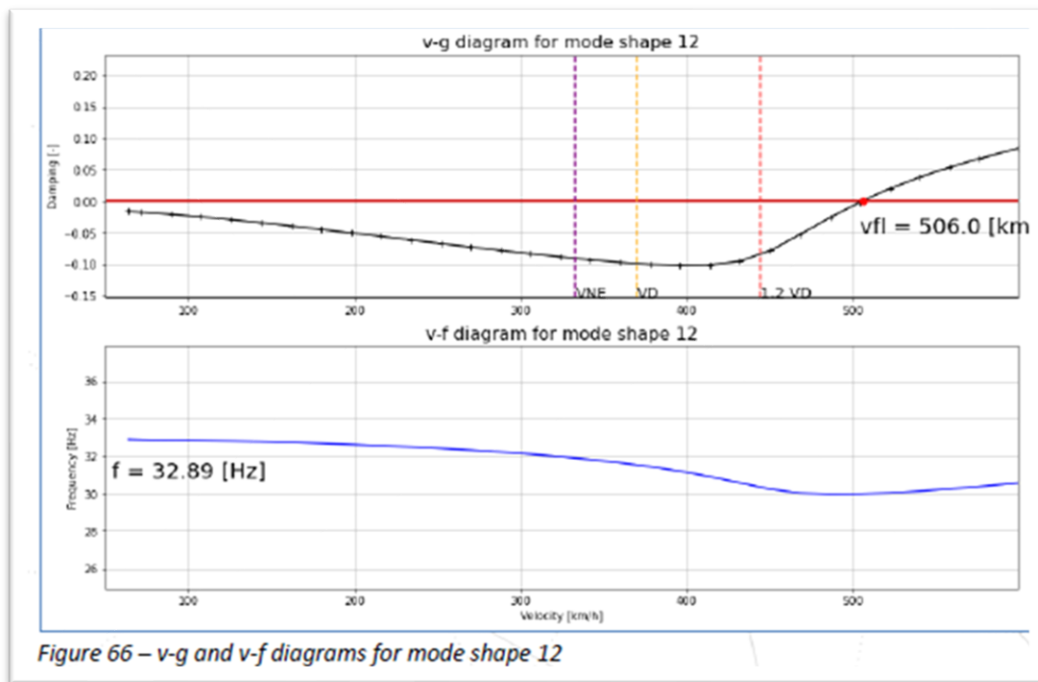
Expert na problematiku *Flutter* vymezil nejbližše vyšetřovaným letovým podmínkám UL letounu Shark výpočtový případ 12 na frekvenci 32,89 Hz, rychlost *Flutter* $506 \text{ km}\cdot\text{h}^{-1}$, (lehká konfigurace, pevné řízení, výška 3000 m)². Na následujících obrázcích je znázorněn diagram průběhu a grafická simulace symetrického ohybu ocasních ploch a obou polovin křídla aeroelastickým jevem *Flutter*.

Obr. 10 – Diagram průběhu *Flutter*

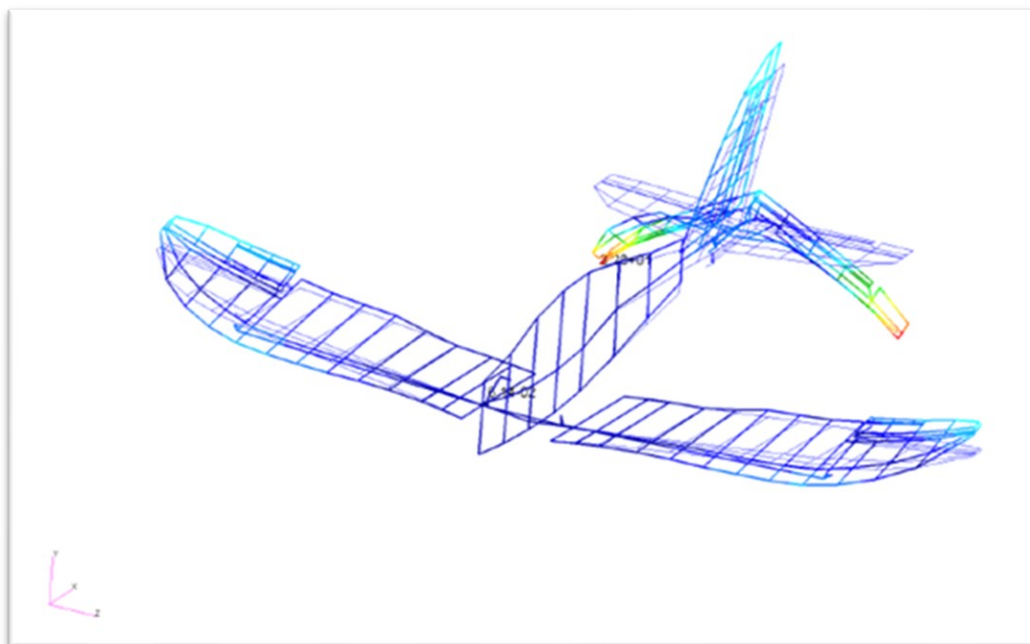
Obr. 11 – Grafická simulace namáhání stabilizátoru, trupu a křídel

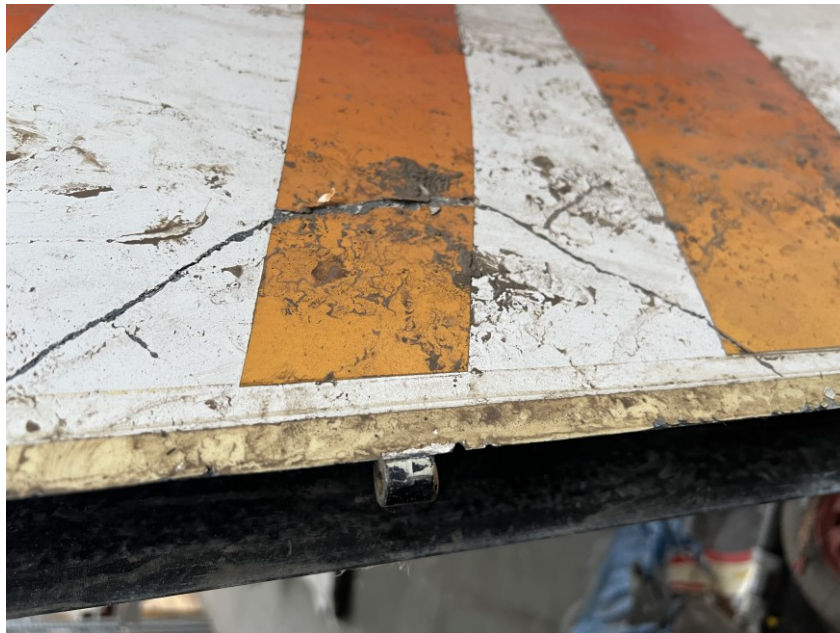
Výškové kormidlo ani jeho fragmenty nebyly nalezeny na místě LN ani v trajektorii letu. Stabilizátor nebyl poškozen aerodynamickými silami, které by vznikly pravděpodobným překročením V_A 160 km·h⁻¹ IAS hrubou pilotáží při vybírání strmého klesání. Pouzdra závěsů výškového kormidla nebyla vytržena z kompozitu stabilizátoru. Půlkruhové strukturální porušení kompozitu stabilizátoru kolem všech závěsů výškového kormidla ukazovalo na cyklické – frekvenční namáhání aeroelastickým jevem *Flutter*. **Jediným možným vysvětlením dosavadního šetření ztráty výškového kormidla UL letounu bylo překročení omezení typu – bezpečné hranice *Flutter* ve strmém úhlu klesání po vlétnutí do oblasti IMC s námrazou a ztrátě kontroly nad UL letounem.**

Obr. 12 – Detail závěsu výškového kormidla na stabilizátoru
