ZÁVĚREČNÁ ZPRÁVA

**O odborném zjišťování příčin letecké nehody
letounu CESSNA C172SP poznávací značky OK-CAP
na letišti Mnichovo Hradiště / LKMH
dne 23. března 2023**

Číslo události v systému ECCAIRS CZ-23-0165

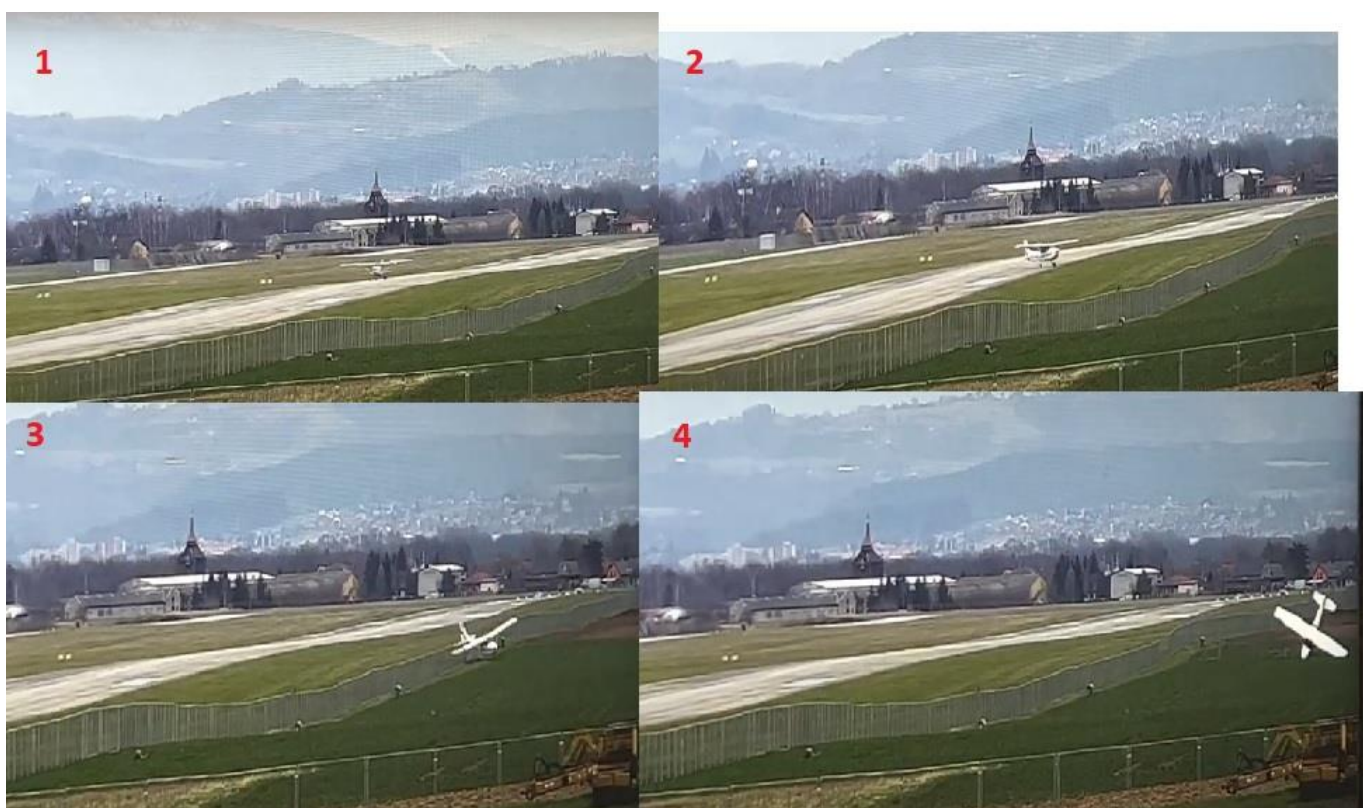
Příloha č.1 Průběh LN ze záznamů kamery

Průběh letecké nehody byl zachycen na videozáznamu z letištní kamery LKMH. Průběh videozáznamu jasně pokrývá celý průběh události od dosednutí, vyjetí z dráhy, střet s oplocením a následné zastavení letounu.

Druhé přistání probíhalo opět s rozpočtem do $\frac{1}{4}$ RWY, stabilizovaně a nelišilo se od prvního. Po dosednutí pilot změnil konfiguraci letounu pro opakovaný vzlet. Zasunul vztlačové klapky do polohy 10st a zvýšil výkon motoru na nominál plným zasunutím přípusti. V průběhu zvýšení výkonu pohonné jednotky došlo k lehkému vybočení letounu vpravo od osy RWY 24, na které reagoval pilot energickým vyšlápnutím levého pedálu (bez brzdění). Při tomto manévru měl letoun rychlost zhruba 35-40 kts. Po tomto zásahu do řízení došlo k razantnímu vybočení letounu vlevo, na které pilot nereagoval, došlo k vyjetí letounu z RWY 24 směrem vlevo. V průběhu vyjetí z RWY 24 pracovala pohonná jednotka v režimu vzletového výkonu a rychlost letounu se zvýšila na 45-50 kts. Po vjetí do travnatého pásu došlo k lehkému snížení rychlost.

Pilot bezprostředně před vyjetím a v průběhu vyjetí z RWY 24 srovnal pedály nožního řízení do neutrální polohy, ale nezačal brzdit ani nesnížil výkon pohonné jednotky. Dle dostupného videozáznamu nejsou patrné žádné další reakce ani pohyby říditelných ploch, kterými by se pilot snažil změnit trajektorii pohybu letounu mimo RWY. Vlivem přejížděných terénních nerovností v travnatém pásu došlo k rozkmitání letounu. Dle výpovědi pilota tento nereagoval na pohyb letounu směrem k oplocení, nastalou situaci byl zaskočen. Po uplynutí krátkého časového intervalu (cca 3s) si uvědomil celou situaci a dle svého vyjádření pravou rukou provedl stažení výkonu motoru.

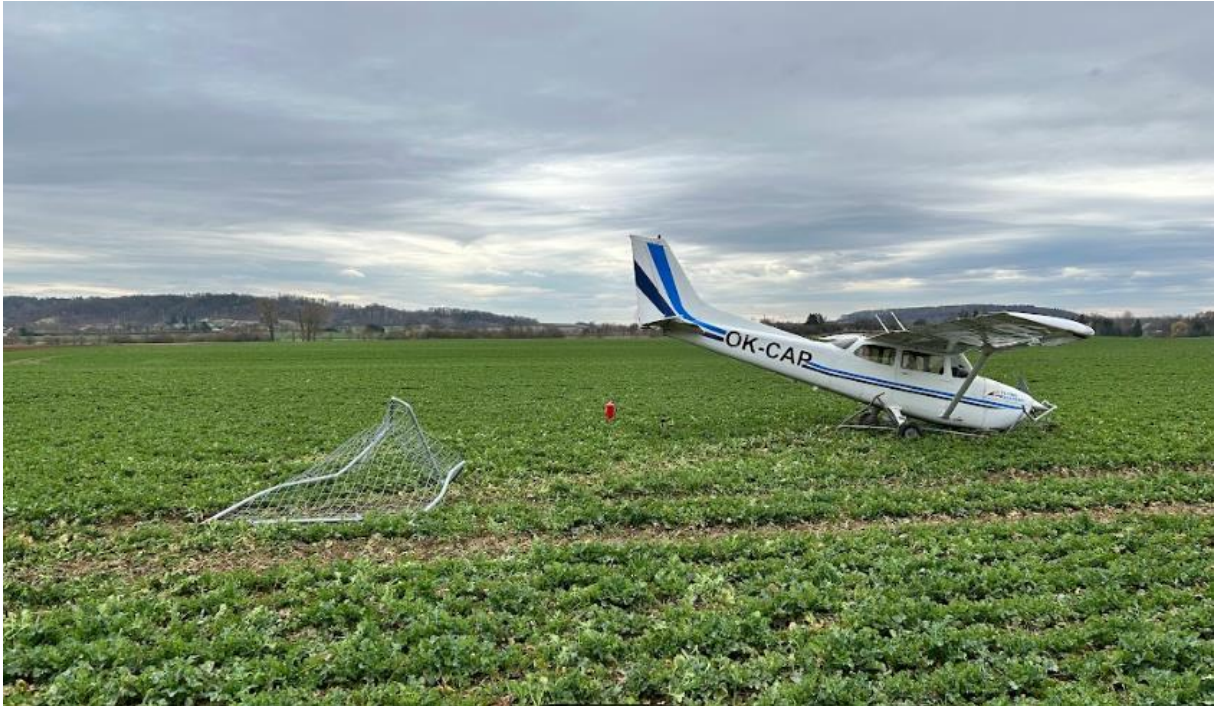
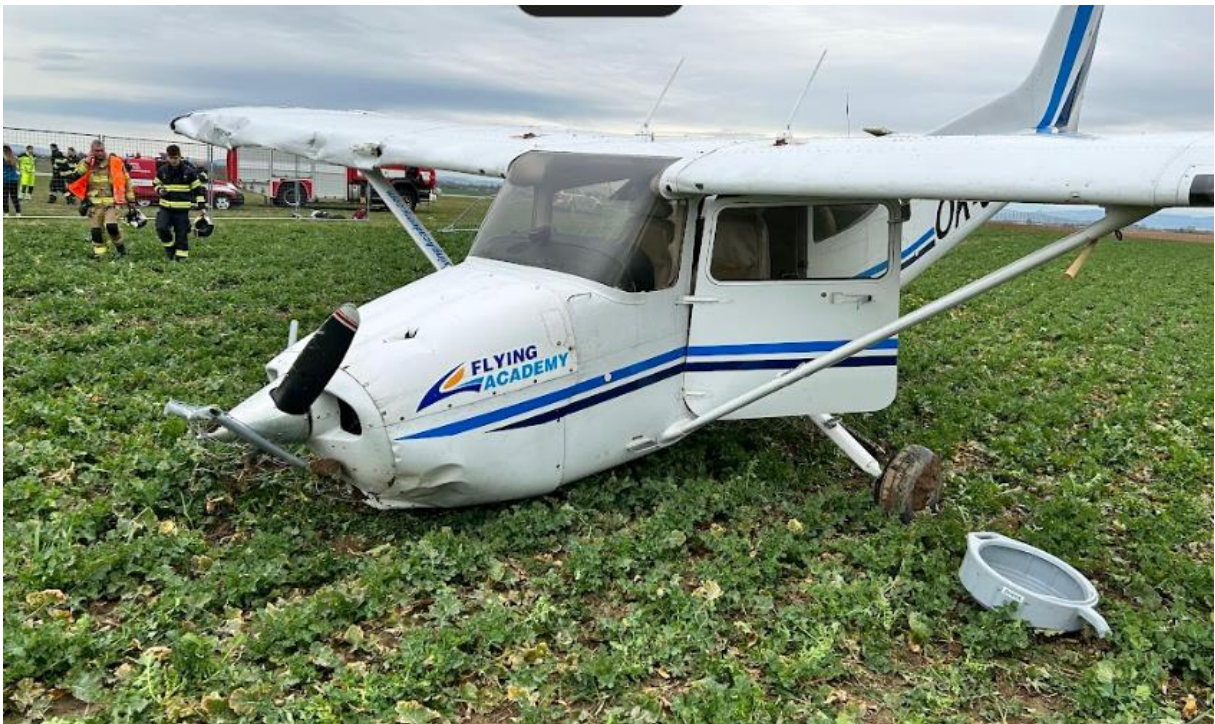
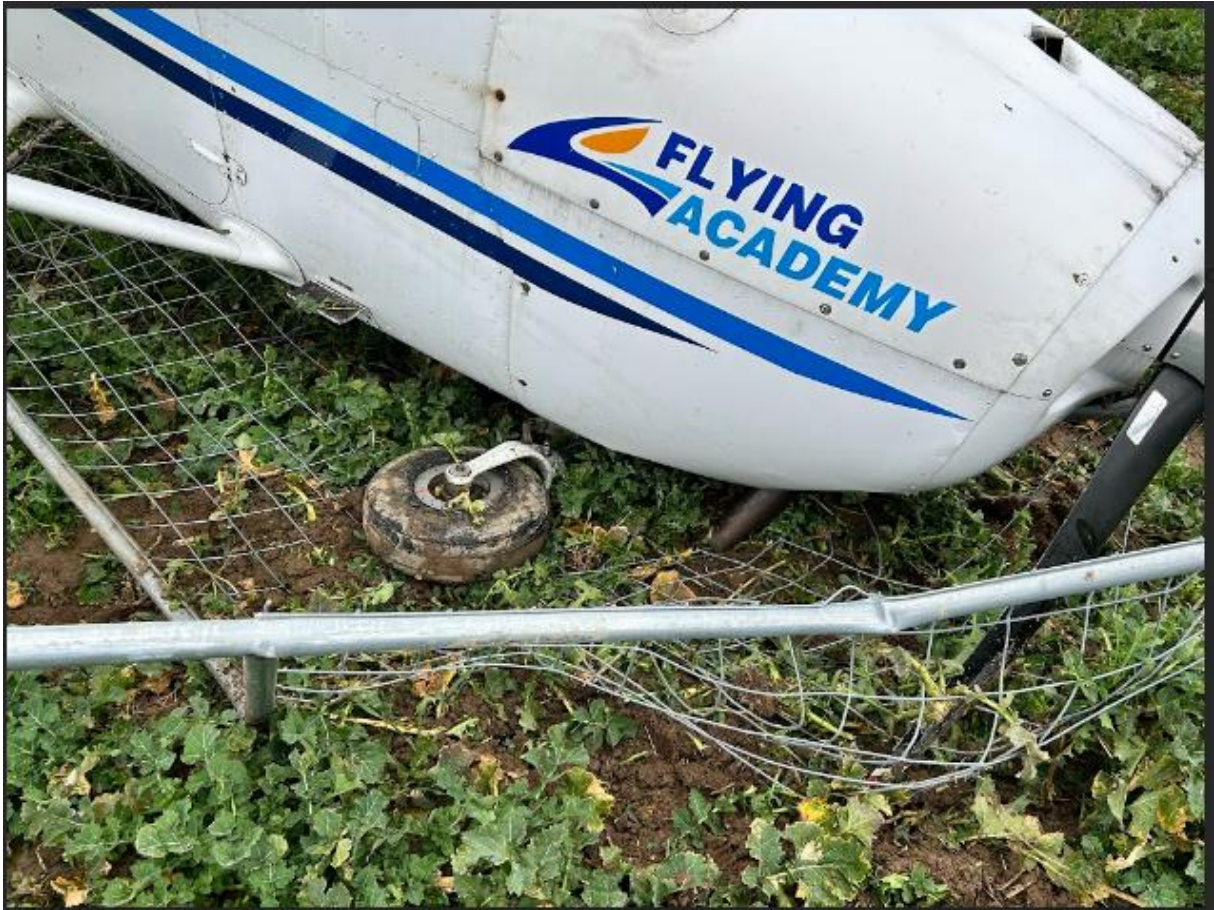
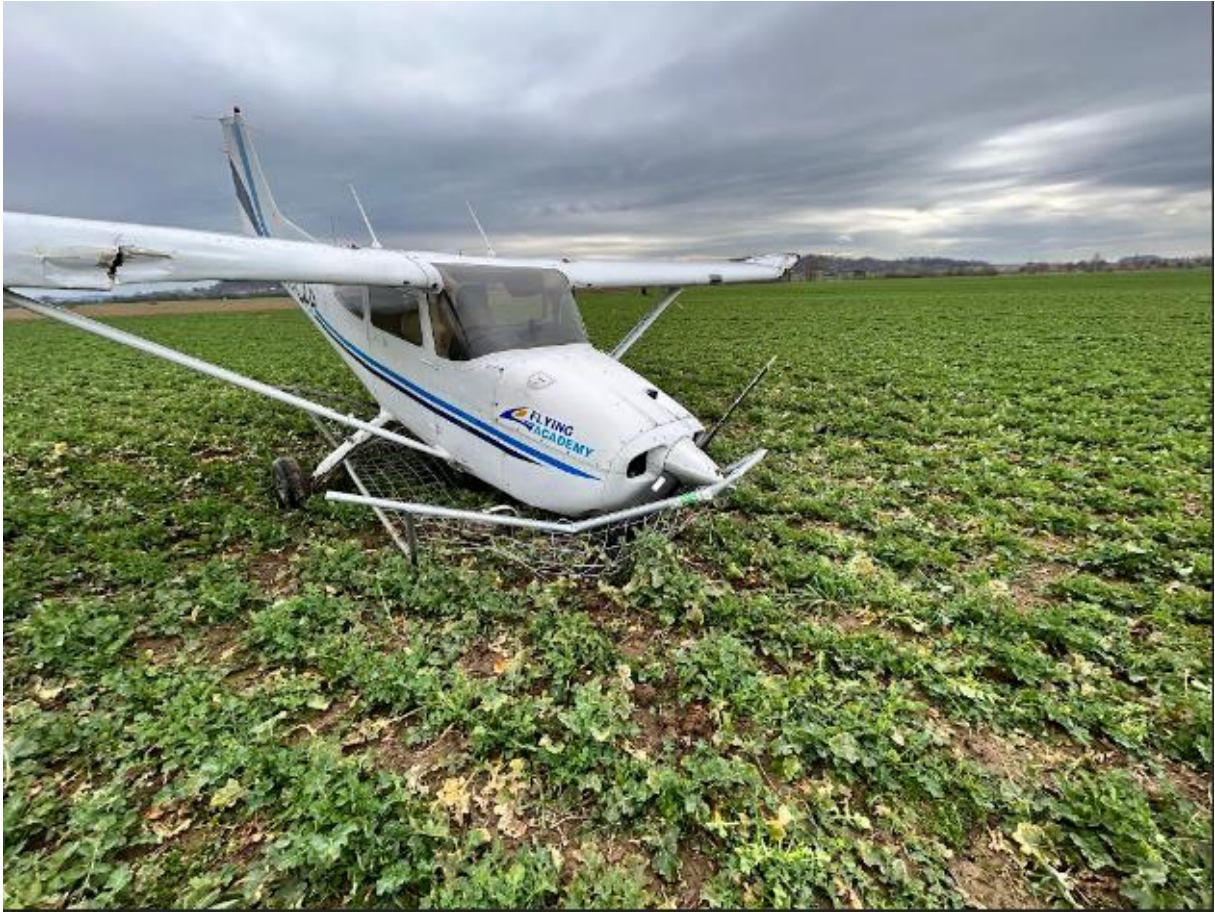
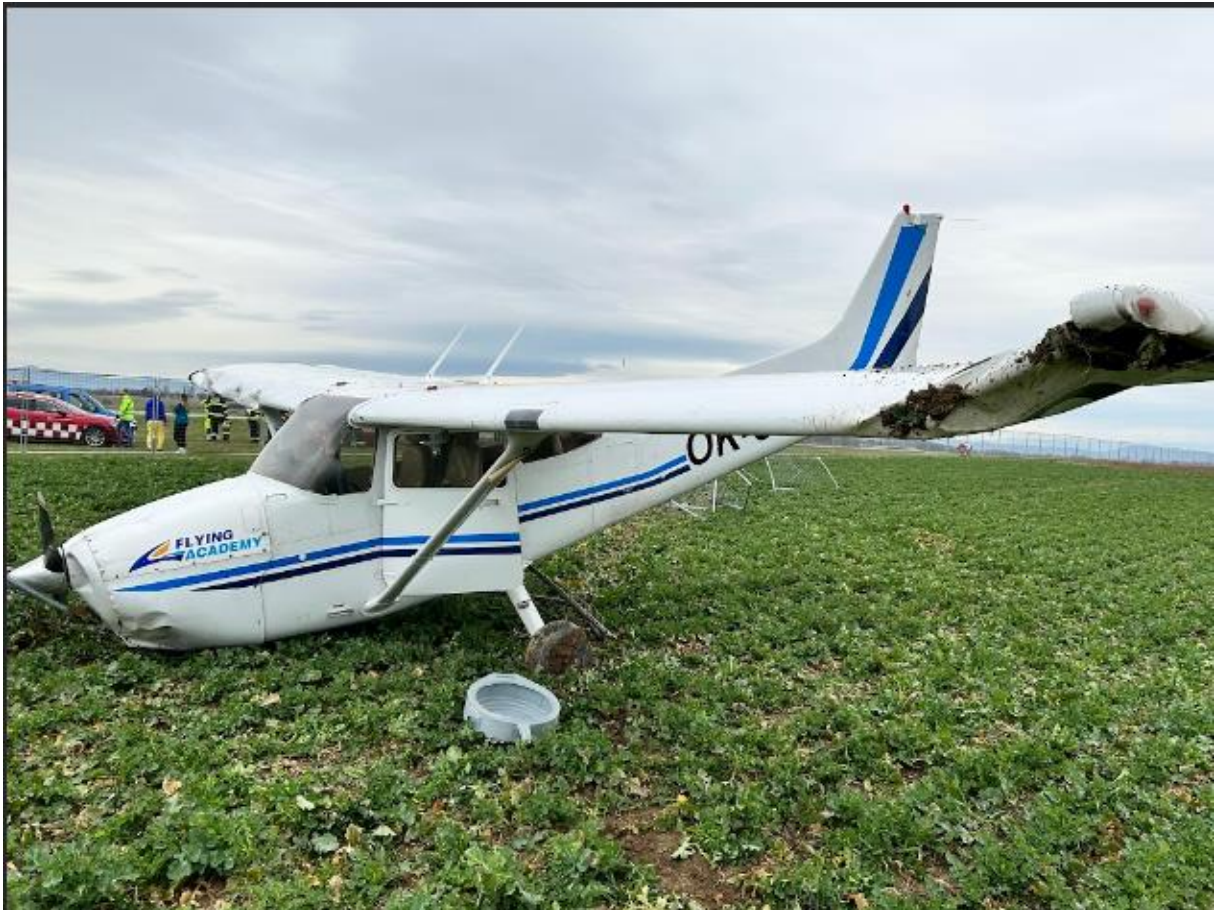
Příloha č.2 poškození letadla:

- Poškození protipožární přepážky.
- Vylomení přídového podvozku z uchycení na přepážce.
- Deformace části trupu v prostoru předního bulkheadu vlivem zaklínění přední podvozkové nohy mezi trup a terén.

- Poškození podlahy letounu v místě uchycení pedálů řízení za protipožární přepážkou.
- Penetrační a deformační poškození náběžných hran levého a pravého křídla odletujícími troskami, nosník levého křídla zlomen, strukturální poškození pravého křídla.

- Poškození pravé klapky a obou křidélek.
- Poškození ocasní části letadla v oblasti směrovky a výškovky.
- Vrtule byla při nárazu neopravitelně poškozena deformací listů o více než 30st.

- Motor byl násilně zastaven, došlo k průniku troskek oplocení do prostoru motoru a strukturálním poškozením v motorovém prostoru.
- Vlivem opakovaných nárazů (trup, křídla) došlo k poškození gyroskopu jednotky AHRS u systému G1000 jímž byl letoun vybaven.
