Č.j.: FAIR-MR-02-23

ZÁVĚREČNÁ ZPRÁVA F AIR s.r.o.

**o odborném zjišťování příčin letecké nehody
letounu Tecnam P2002 JF
Letiště Benešov, okres Benešov
dne 26. června 2023.**

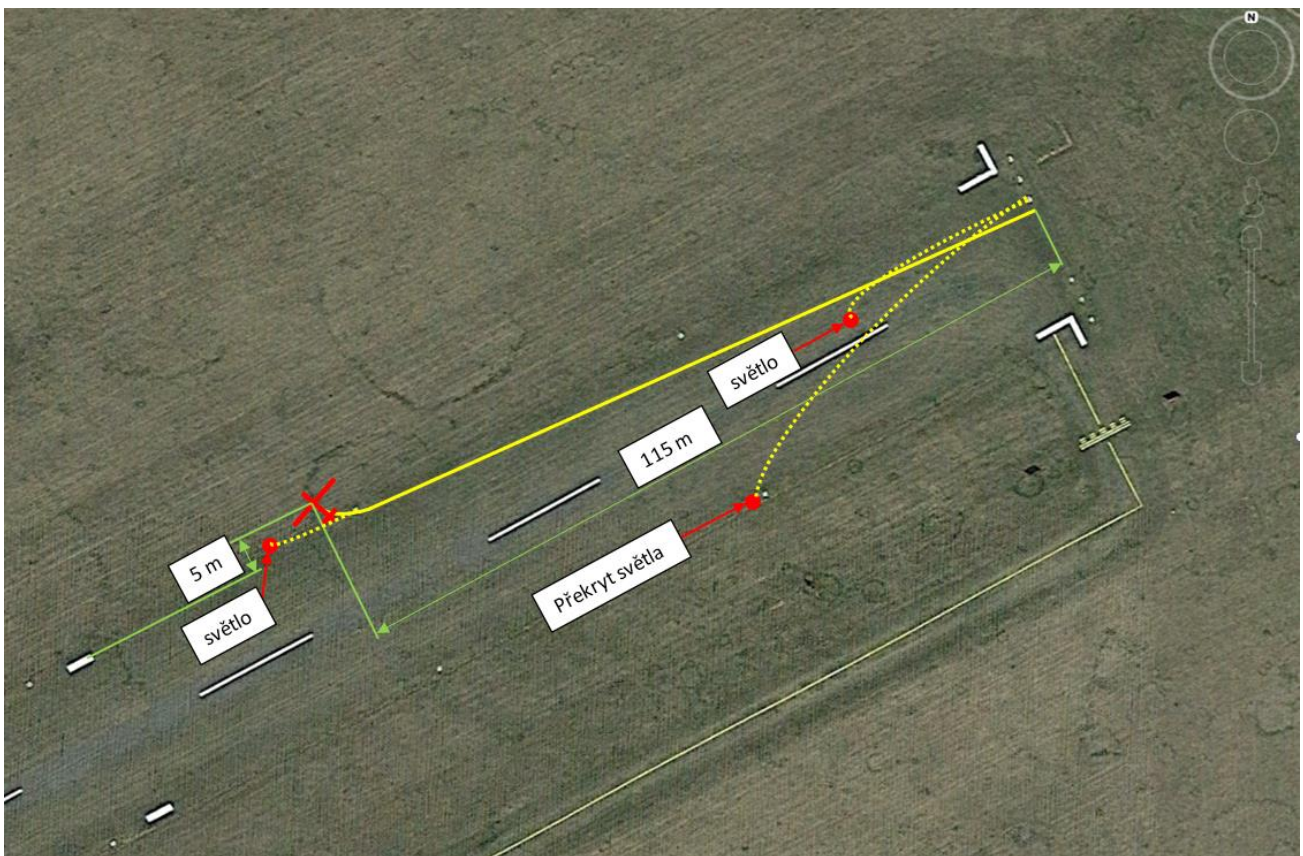
Příloha 1 – Situační plánek

Místo nehody – VPP, RWY 24, suchý a tvrdý, travnatý povrch. Letoun zastavil 115 m od THR, 5 m vpravo od okraje, cca 75° od osy dráhy, opřený koncovými oblouky pravé poloviny křídla a VOP o zem.

Pravé vnitřní prahové světlo na RWY, se nacházelo 16 m od THR, 3 m vpravo od C/L, jeho vrchní průsvitný kryt byl na levém okraji RWY, 55 m od THR.

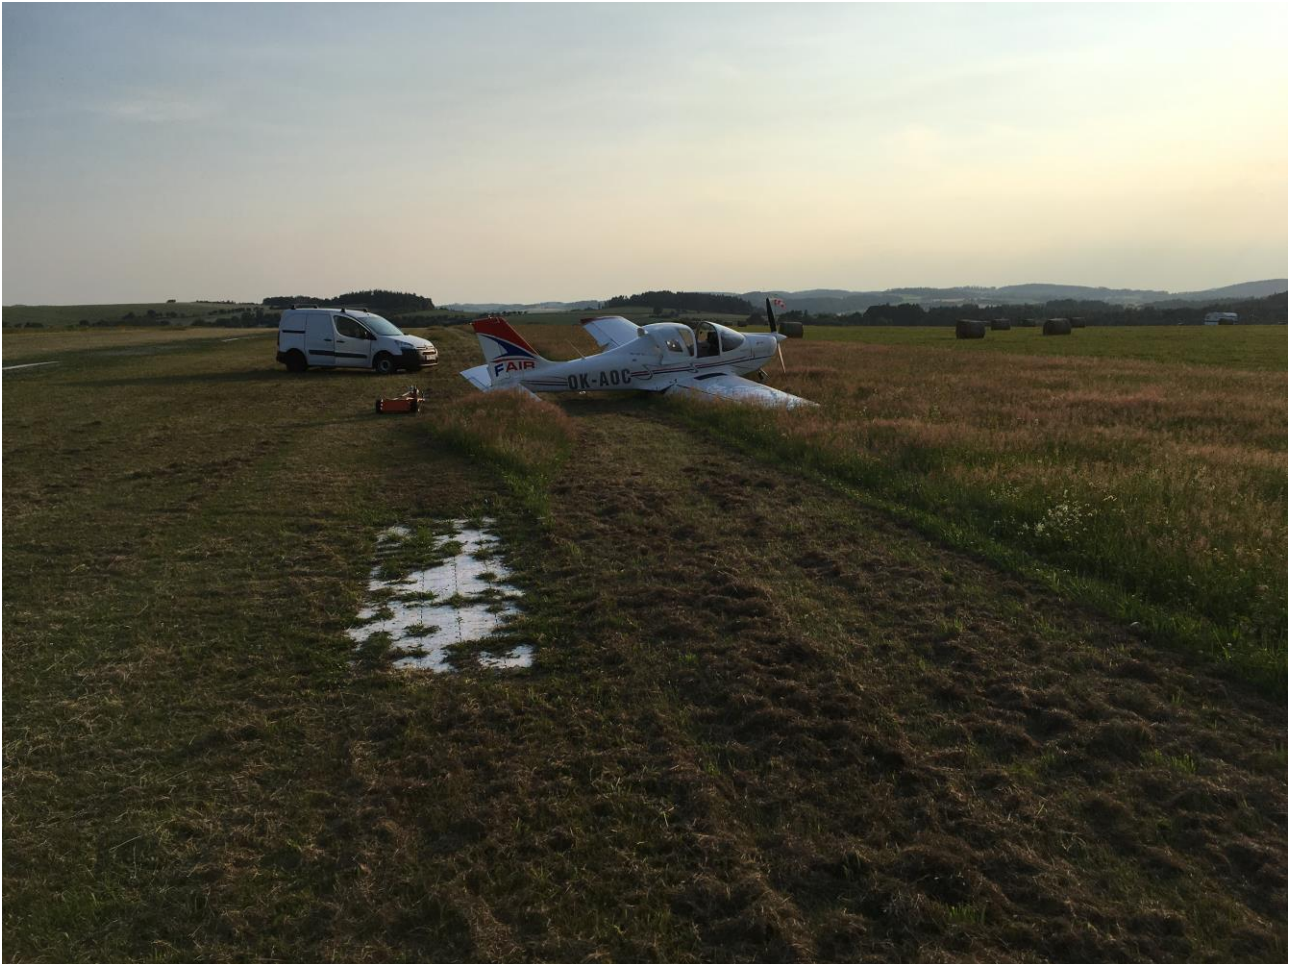
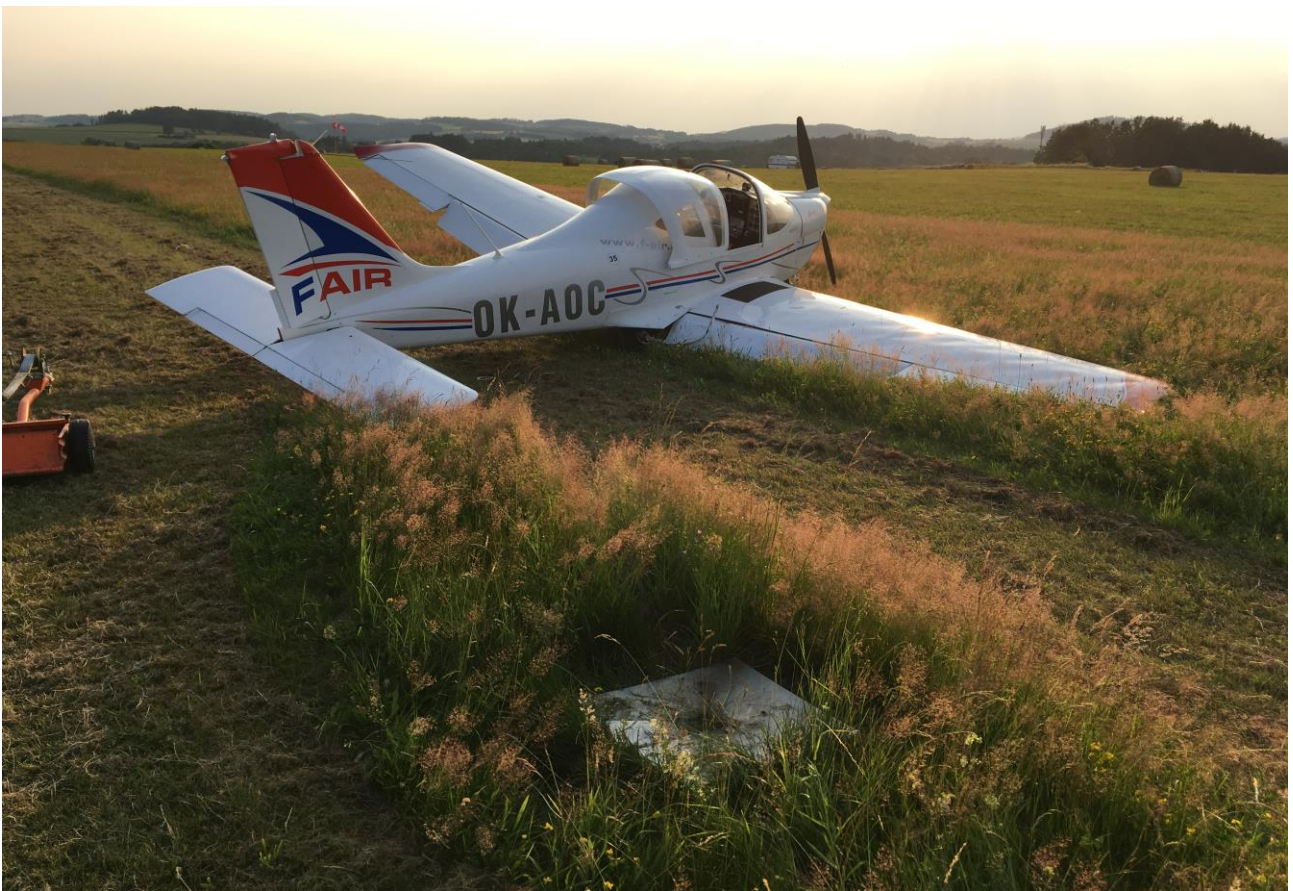
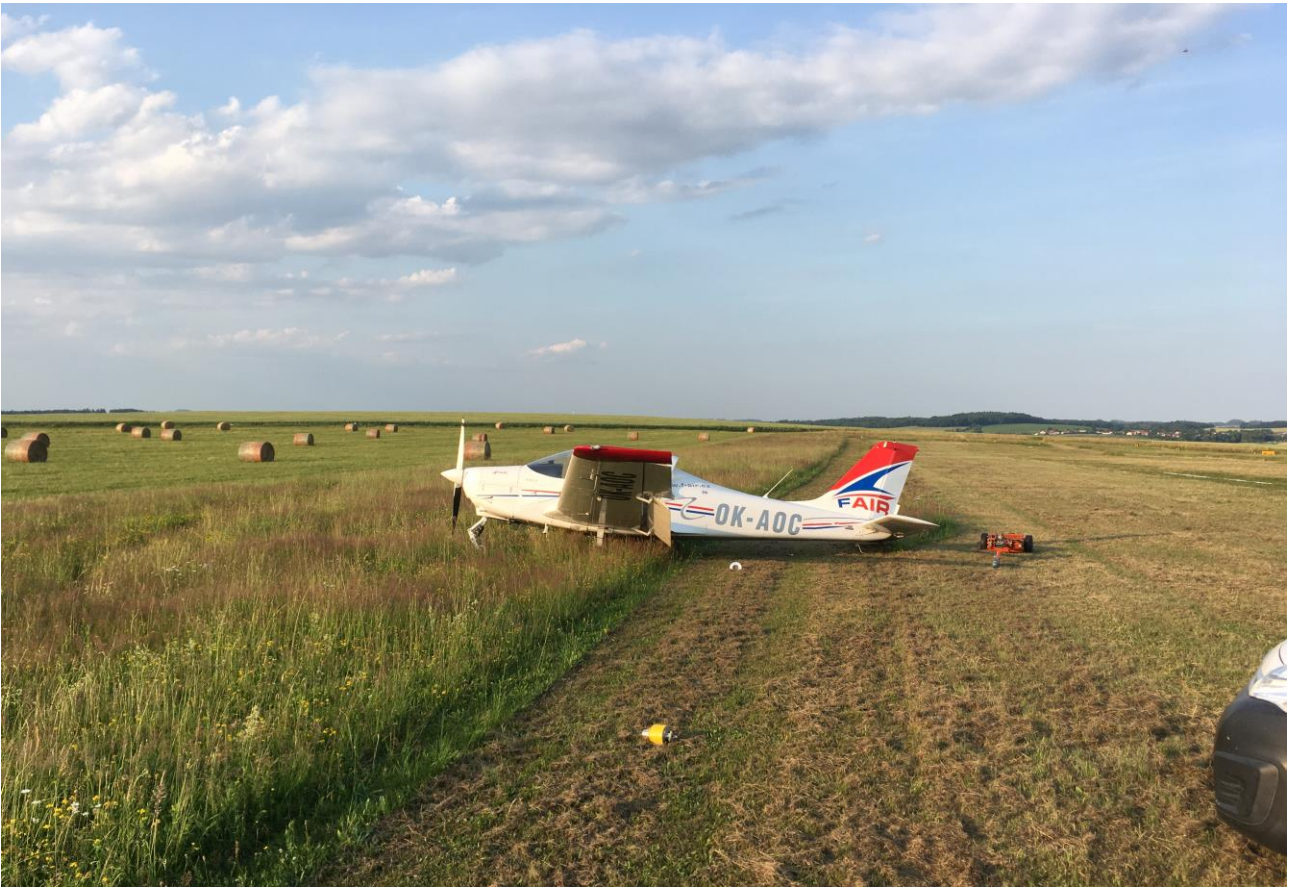
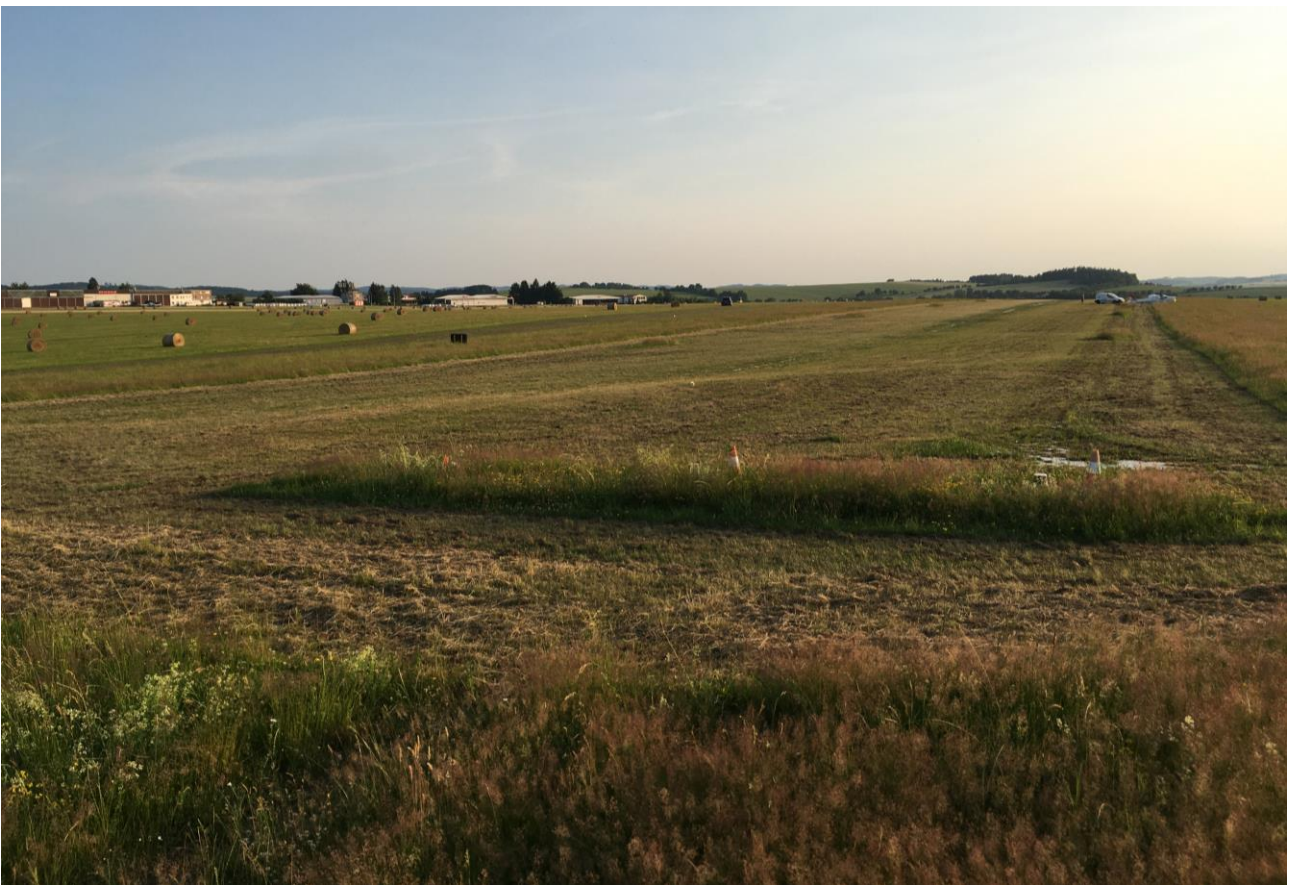
Příloha 2. – fotodokumentace

Pravá polovina křídla - poškozený hlavní nosník, potah, koncový oblouk, vztaková klapka i křídélko. Podvozkové nohy - pravá ohnutá a vytržená z uchycení v trupu, levá poškozená. Ohnutá osa pravého kola hlavního podvozku, zničená pravá brzdová hadice. Zničeno šest spodních potahových panelů trupu a poškozena druhá trupová přepážka.

Pravé kolo hlavního podvozku se oddělilo od letadla a zůstalo mezi trupem letounu a vztlakovou klapkou, připojené brzdovou hadicí.

Prahová světla na RWY 24 byla zakryta vzrostlým travním porostem, ze kterého vyčnívaly vrchní části výstražných kuželů umístěných u světel.

4.1.3 Při údržbě travnatého povrchu letiště, provádět souběžně i zkrácení travnatého porostu okolo světel na RWY.
