CZ-23-1020

# ZÁVĚREČNÁ ZPRÁVA

**o odborném zjišťování příčin letecké nehody  
UL letadla COLOMBAN MC-15 Cri-Cri  
poznávací značky OM-M644  
na letišti Hosín dne 2. 9. 2023**

Praha  
Říjen 2023

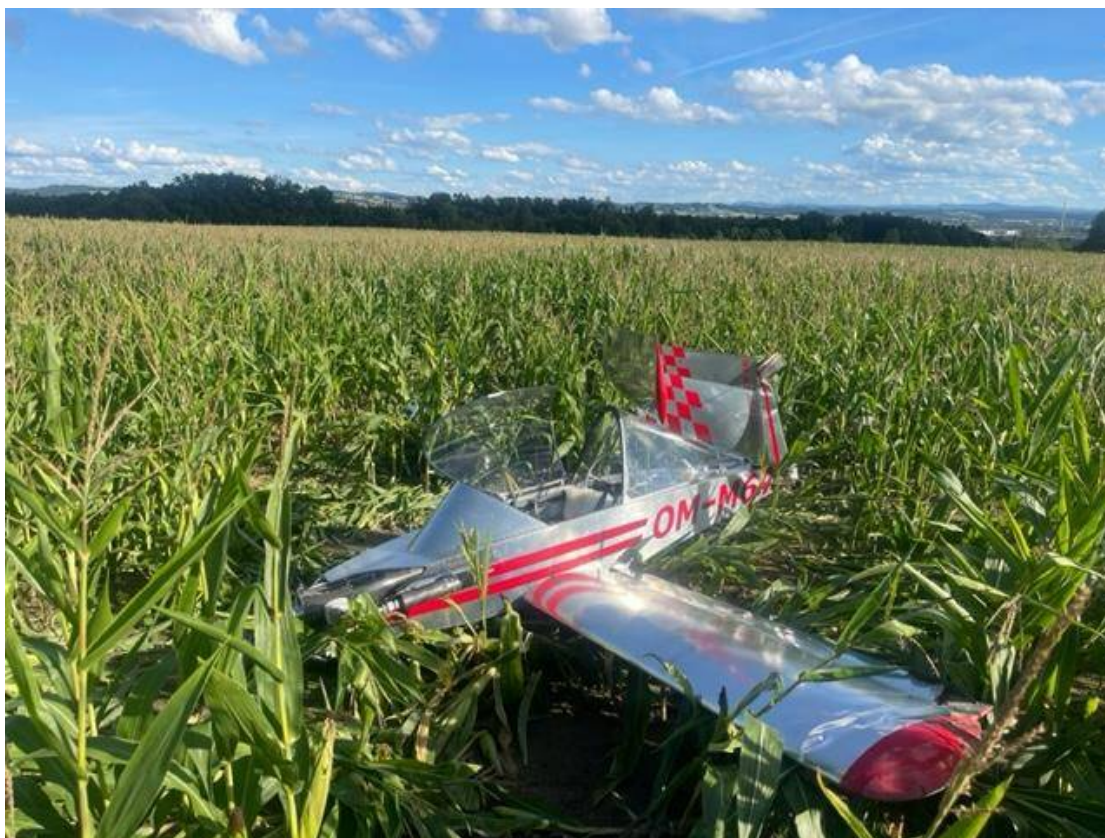
*Obr. 2 – Ultralehký letoun Colomban MC-15 na místě nehody.*

Pilot UL letounu při zahájení levé zatáčky po průletu při prvních příznacích vynechávání činnosti levého motoru podvědomě přitažením řízení zvýšil úhel náběhu a po plném vysazení levého motoru nezvládl přechod na jednomotorový let. Ani zvýšením výkonu pravého motoru na maximální výkon nedokázal pilot zabránit ztrátě rychlosti. Došlo k poklesu rychlosti a UL letoun přešel do pádu s velkým levým náklonem. Ultralehký letoun po prvním nárazu se přetočil kolem vertikální osy. Nárazem na zem při této rotaci vznikla většina poškození letounu.

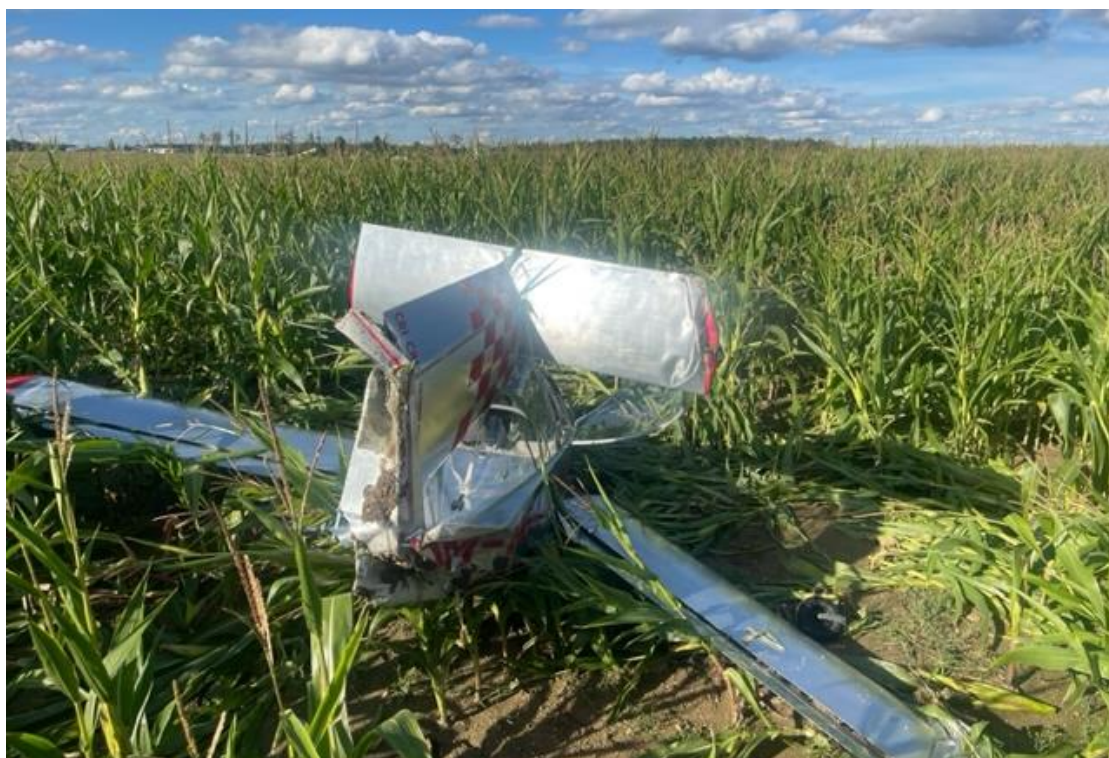
*Obr. 3 – Ultralehký letoun Colomban MC-15. Pohled na zlomenou zadní část trupu.*

Levý motor letounu zůstal na pylonu na přídi UL letounu a pravý byl utržen od příde letounu i s nosným pylonem a ležel před přídí na zemi. Pravá vrtule měla ulomený jeden list (Obr.4). Kryt kabiny letadla byl v době ohledání odklopen, nepoškozen a fixován v otevřené poloze. Zadní část trupu letadla i s ocasními plochami byla hned za pilotní kabinou zlomena směrem nahoru (Obr.5). Pravá polovina křídla měla zlomený nosník a byla částečně oddělena od trupu letadla. Levá polovina křídla měla poškozený konec křídla s křídélkem a u trupu deformovaný nosník. Pravá polovina křídla byla u trupu zlomená a ohnutá směrem dozadu (Obr. 5). Přední a pravá hlavní podvozková noha byly při nárazu na zem ulomeny.

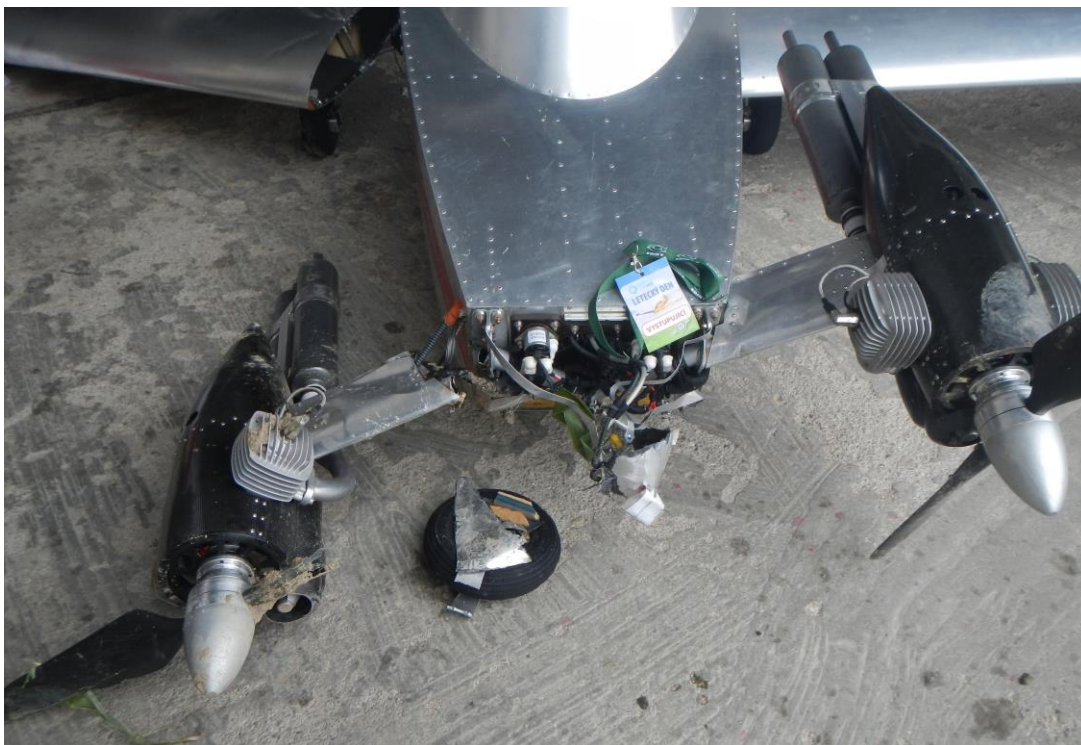
Obr. 4 – Před UL letounu s pohonnými jednotkami.

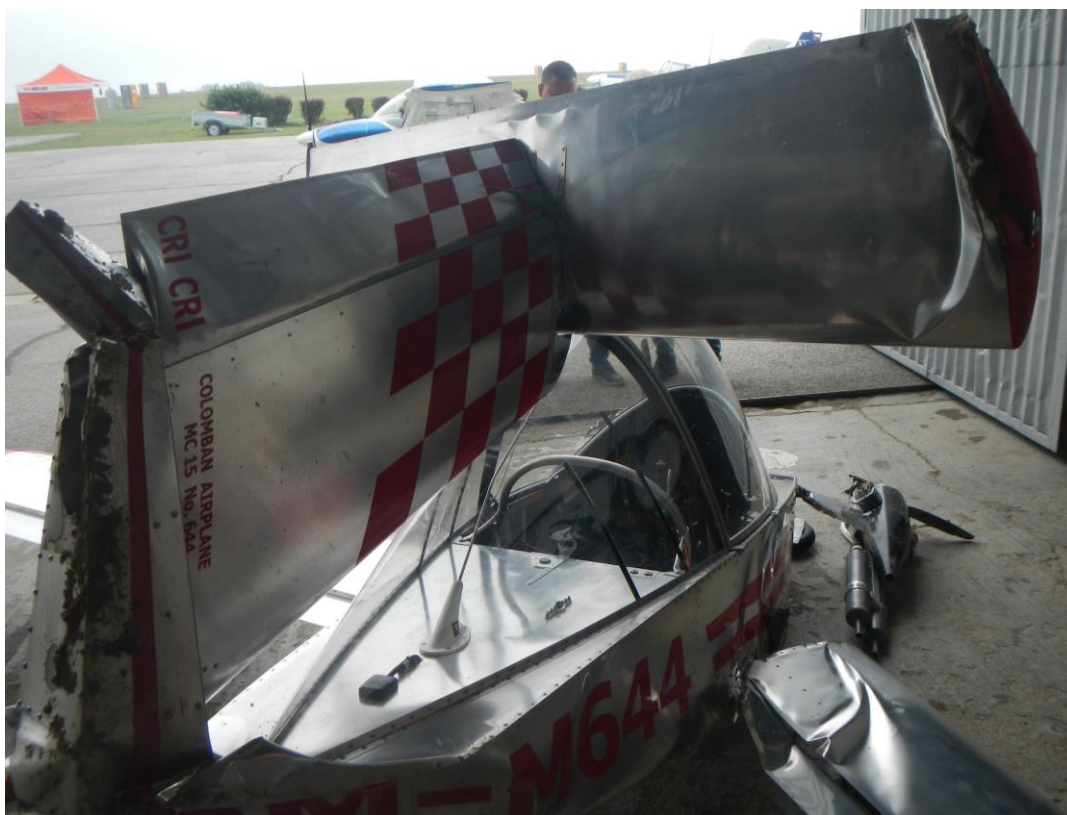
Obr. 5 – Zlomená zadní část trupu s ocasními plochami. Vpravo leží utržený pravý motor a ulomená pravá polovina křídla.

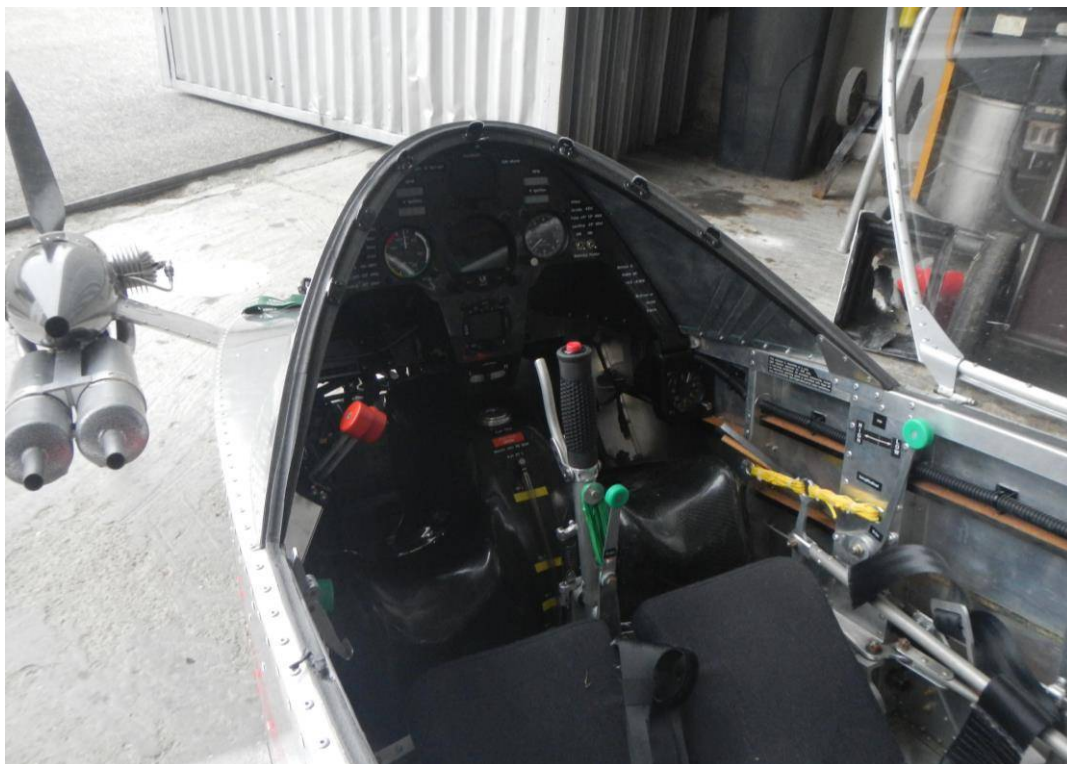
Bez viditelných poškození byla pouze pilotní kabina, její překryt a její vybavení, včetně přístrojů (Obr. 6).

Obr. 6 – Interiér pilotní kabiny UL letounu.
