ÚSTAV PRO ODBORNÉ ZJIŠŤOVÁNÍ
PŘÍČIN LETECKÝCH NEHOD
Beranových 130
199 01 PRAHA 99

CZ-22-1102

ZÁVĚREČNÁ ZPRÁVA

**o odborném zjišťování příčin incidentu
vrtulníku Robinson R 44 Raven II
poznávací značky OK-STK
na jihovýchodním okraji areálu bývalého hlubinného dolu Lazy
ze dne 24. září 2022**

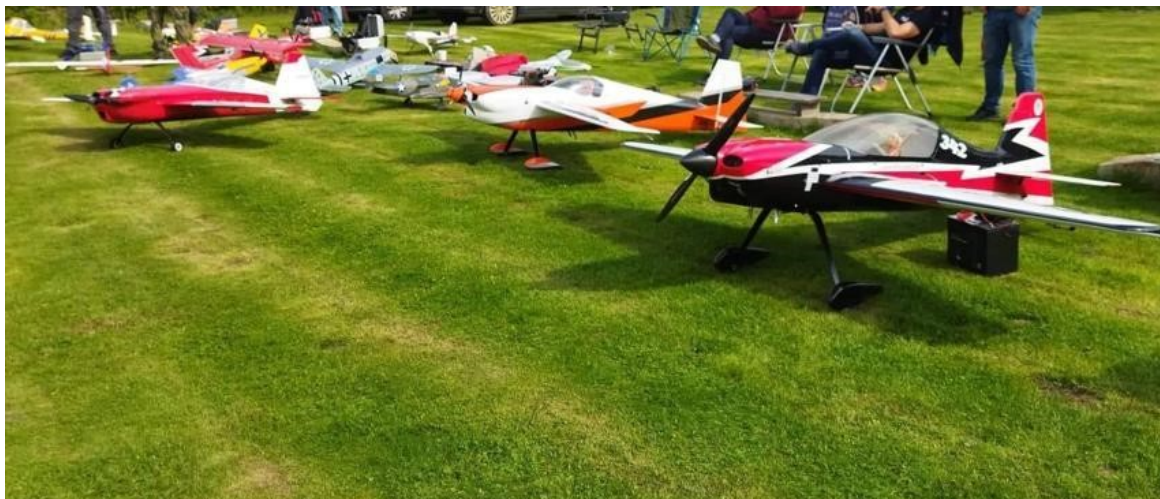
Hlídka Policie ČR provedla kontrolu a fotodokumentaci RC modelů, které se na modelářské ploše nacházely. Nikdo z pilotů RC model nepostrádal a žádný model nenesl známky poškození.

Obr. č. 5 – RC modely na modelářské ploše Hohenegger dne 24. 9. 2022

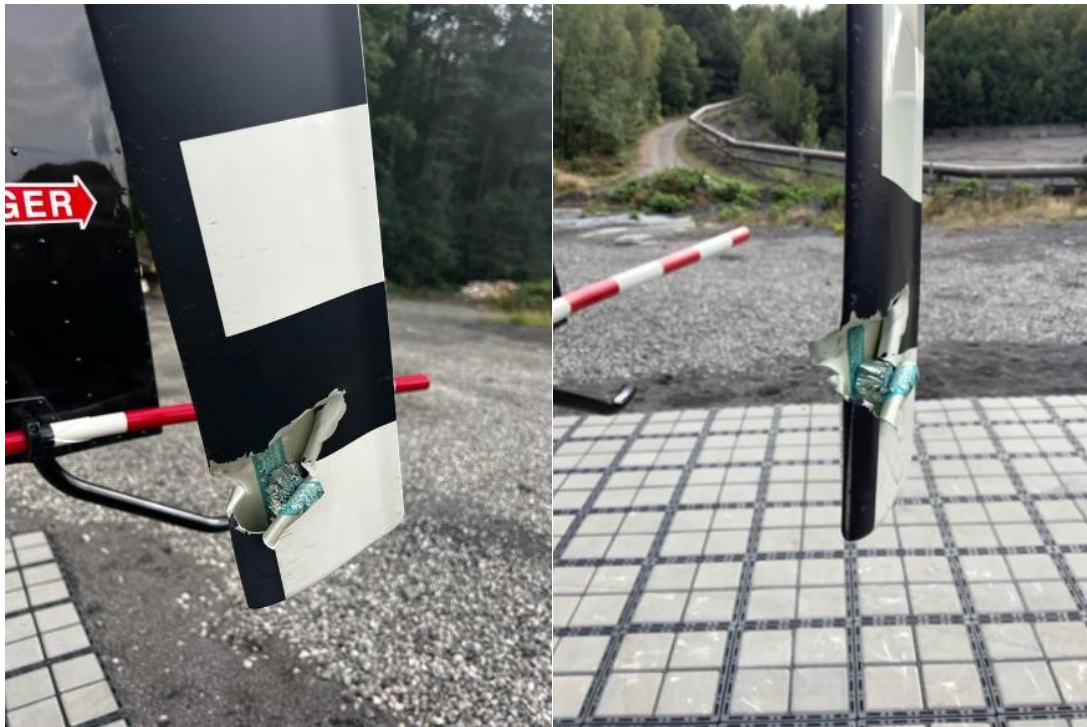
Vrtulník byl kontaktem s překážkou poškozen v malém rozsahu.

Obr. č. 7 – Poškozený list ocasní vrtulky (fotografie z místa přistání)

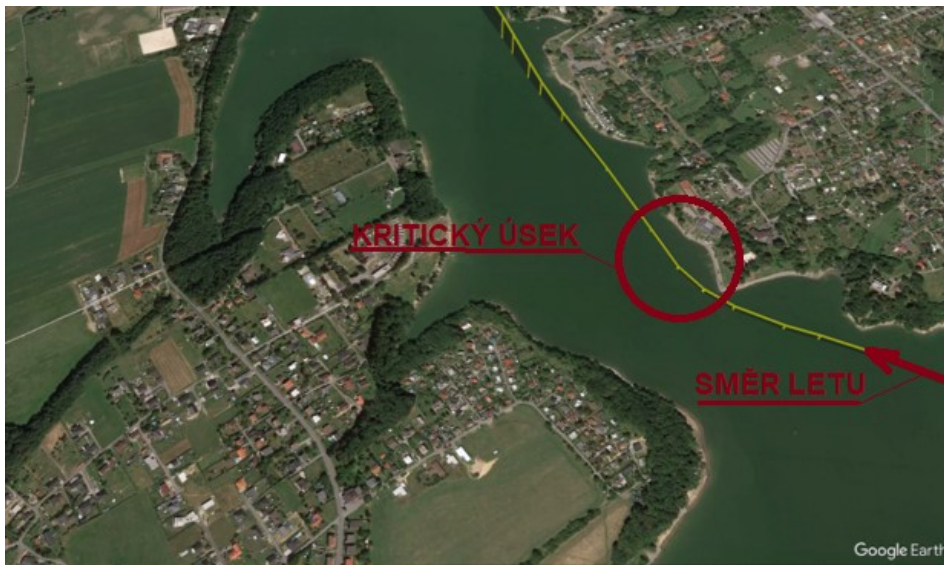
1. Nad vodní hladinou u pravého břehu Hermanické přehrady na spojnici mezi souřadnicemi $49^{\circ}43'20''N$ $18^{\circ}27'29''E$ a $49^{\circ}43'30''N$ $18^{\circ}27'21''E$, za předpokladu, že se na cca 300 m dlouhé spojnici výše uvedených bodů nacházel kovový předmět, který významně vyčníval nad vodní hladinu. Tuto eventualitu nebyla komise schopna fyzicky prověřit.

Obr. č. 11 – Úsek letu extrémně nízko nad vodní hladinou Žermanické přehrady

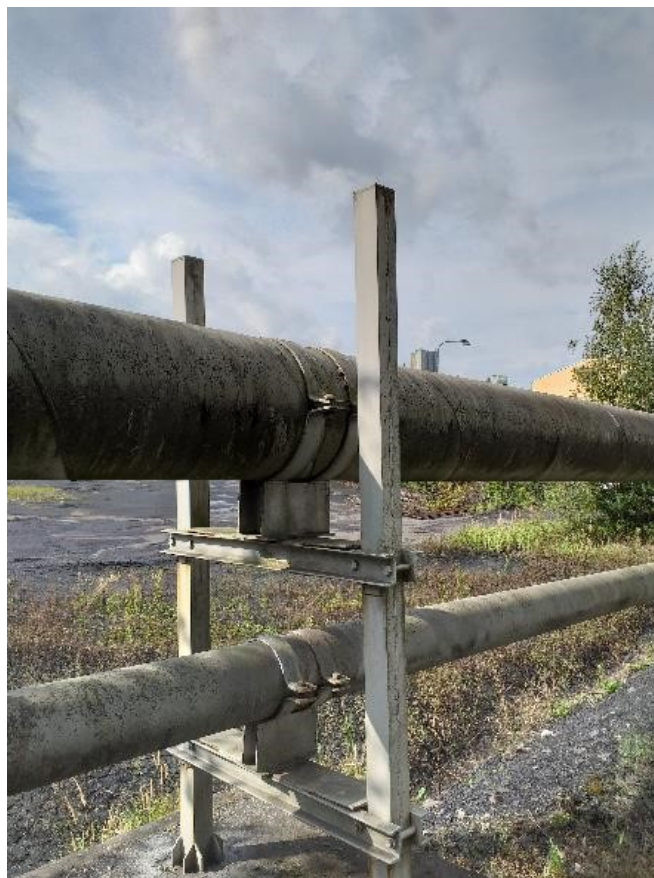
2. Na ocelové konstrukci nosníku vyčnívajícím nad nadzemní potrubí v blízkosti plochy pro vzlet a přistání vrtulníku v místě trvalého parkování. Potrubí je ve výšce cca 2 m nad zemí, cca 2,5 m vysoký pár ocelových nosníků se nacházel na souřadnici $49^{\circ}49'31''N$ $18^{\circ}26'58''E$ v nadmořské výšce 262 m ve vzdálenosti cca 50 m jižně od místa dosednutí.

Obr. č. 12 – Ocelový nosník nadzemního potrubí

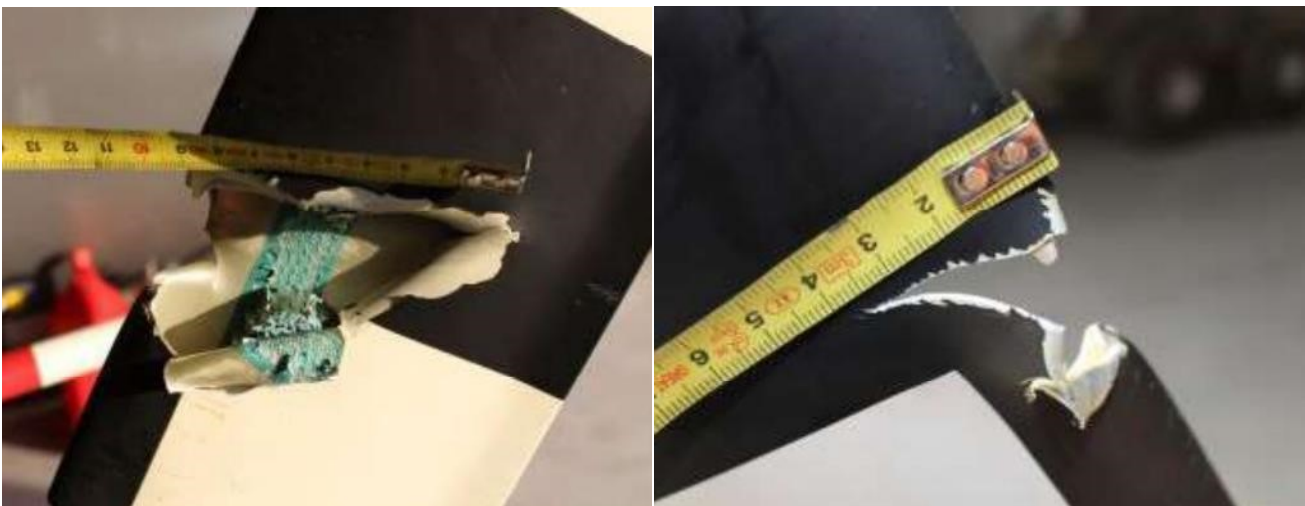
Koncová část listu ocasní vrtulky byla roztržena do trojúhelníkového tvaru směrem od náběžné hrany, v délce poškození cca 10 cm na jedné straně a cca 4 cm na straně druhé. Dutina poškozeného listu byla čistá a neobsahovala žádné stopy po objektu, který způsobil destrukci listu.

Obr. č. 14 – Oboustranné poškození listu ocasní vrtulky

Ke kontaktu s cizím objektem došlo převážně z přední strany listu od náběžné hrany směrem k odtokové hraně, kdy se list po záseku do cizího objektu svezl po své přední straně. Na přední straně s větším rozsahem poškození bylo patrné mechanické poškození povrchu ve formě škrábanců a rýh. Tvar a rozsah poškození listu ocasní vrtulky neodpovídá tomu, že by bylo způsobeno tak subtilním zařízením, jakým je UAV (RC model nebo dron).

- rozsah a tvar mechanického poškození listu ocasní vrtulky svědčí o jeho letmém kontaktu s hranou pevné, kovové překážky,
- absence dílčích poškození v oblasti ocasní části vrtulníku společně s chemickou analýzou poškozeného místa ocasní vrtulky nenasvědčují o střetu vrtulníku s UAV (RC modelem nebo dronem).

K finálnímu poškození OK-STK po TR strike uvádíme: „Byl poškozen jeden list ocasní vrtulky, a tak jsme u výrobce objednali nový list ke spárování – byla to ale přes rok stará revize, na kterou byl vydán SB pro její výměnu, a tak nám ho nespárovali a poslali dva listy nové.

Ocasní reduktor byl poškozen tak, že se ho nevyplatilo opravovat (ohnutá výstupní hřídel a vůle na výstupním ložisku). Reduktor byl vyměněn za jiný po generální opravě.

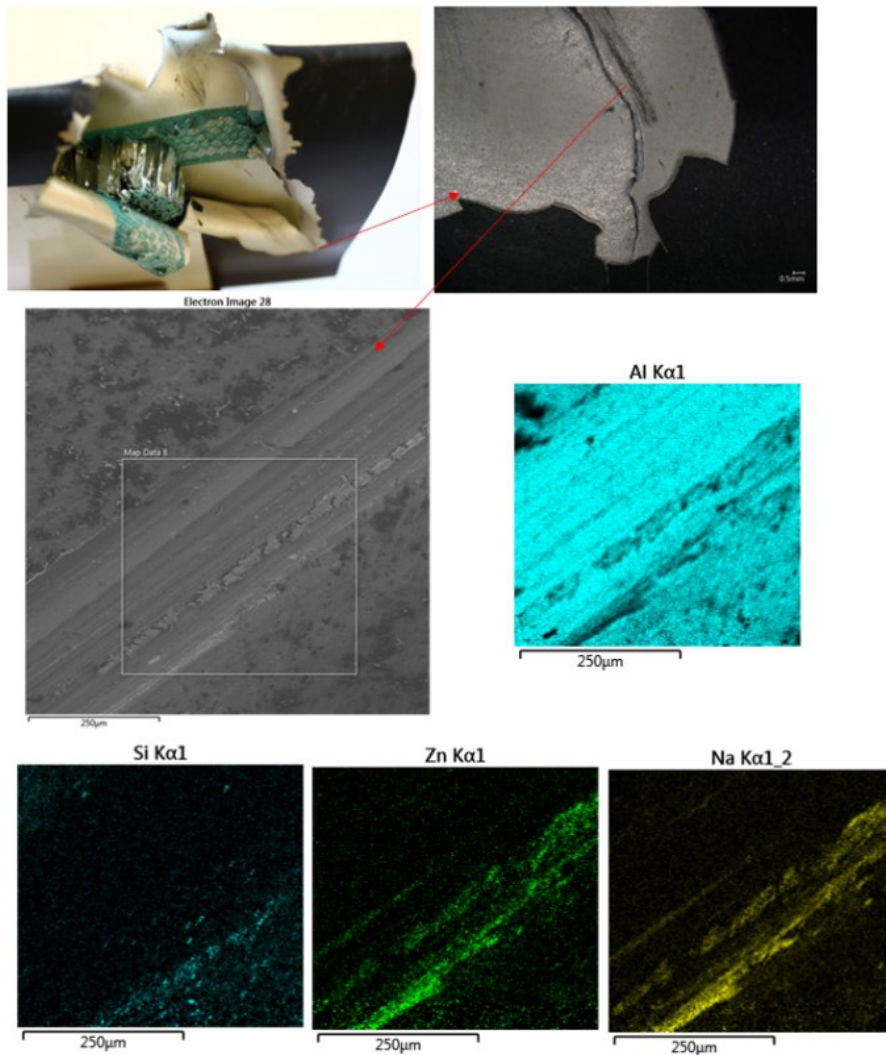
Protokol č./Report No.: P-DAV-MTA-037-22

Byla provedena fraktografická analýza lomových ploch poškozeného listu ocasní vrtulky s těmito závěry: *„Ze snímků náběžné hrany poškozeného listu je patrné, že velikost poškození je významně ovlivněna vnitřním pnutím a uloženou deformační energií v materiálu potahu (hliníková slitina typu dural) díky tváření plechu do tvaru náběžné hrany. V důsledku nárazu (impaktu) cizího objektu do listu vrtule došlo k uvolnění energie vytvořením několika trhlin a ke značnému „zkroucení“ plechu v různých směrech. Ke kontaktu s cizím objektem došlo převážně z přední strany listu vrtule od náběžné hrany směrem k odtokové hraně listu, kdy se cizí objekt po záseku svezl po přední straně listu (strana s větším rozsahem poškození), na které je patrné mechanické poškození povrchu ve formě škrábanců a rýh.“*

Lomová plocha poškození listu má transkrystalický tvárný charakter se znaky statického porušení (tvárné důlky) bez jakýchkoliv materiálových vad a nehomogenit.

Z hlediska chemického složení byly detekovány prvky barya s titanem (odpovídají ochrannému nátěru), hliník, měď, hořčík a mangan (potahový plech z duralu). Detekované nečistoty obsahují především fosfor, kyslík a draslík. Na jedné z nečistot detekovány i stopy zinku, který byl přítomen na většině mechanických otěrech ve formě škrábanců a rýh.“

Obr. 6.7 – Mapy rozložení chemických prvků na analyzované ploše zahrnující mechanické stopy ve formě škrábanců na povrchu v místě trhliny směřující od náběžné hrany k odtokové hraně listu vrtule – jiné místo.

Obr. č. 15 - Fraktografická analýza lomových ploch poškozeného listu ocasní vrtulky (VZLÚ a.s.)

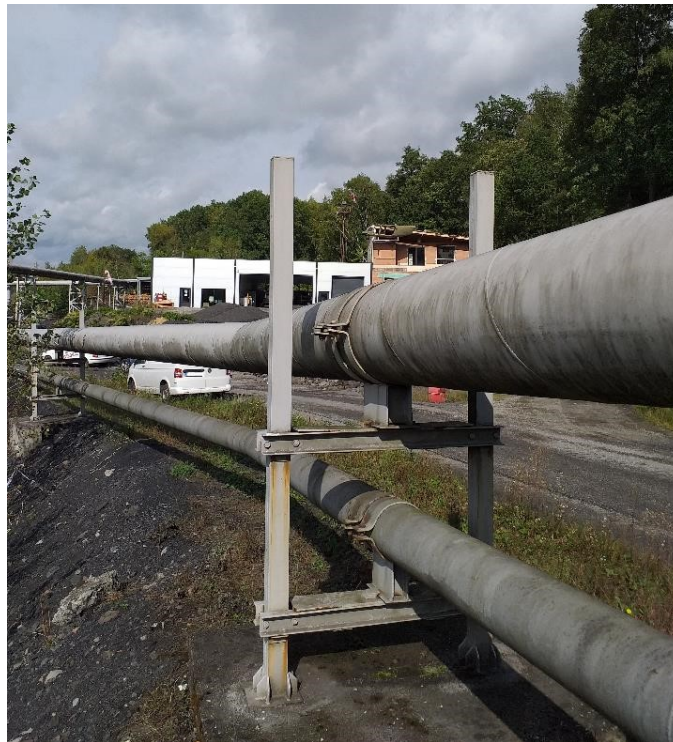
Podle pilotova vyjádření nevykazovalo řízení vrtulníku po této události jakoukoli závadu, a proto pokračoval v letu dalších cca 15 min podle původního plánu směrem nad Těrlickou a následně Žermanickou přehradou. Ze záznamu letu je zřejmé, že úsek letu nad údolní nádrží Žermanice v trvání 2 minut byl proveden v rozporu s pravidly letu za VFR. Vrtulník již na jižním okraji nádrže letěl ve výšce 107 m AGL a při letu nad vodní hladinou podél východního břehu pokračoval v dalším klesání a tím se pohyboval ve výšce, ve které není povolen žádný civilní letový provoz. V místě rekreačního areálu Přístav letěl 6 sec těsně nad vodní hladinou ve vzdálenosti cca 50 m od pravého břehu. Zde, jak uvedl ve výpovědi, prováděl nácvik nabírání vody. Ze záznamu letu je zřejmé, že se nejednalo o manévrování nad vodní hladinou za účelem výše uvedeného nácviku, ale o velmi riskantní, nízký průlet s dynamickou změnou rychlosti a výšky letu. Po ukončení manévrování nízko nad vodní hladinou plynule nastoupal na výšku cca 200 m AGL a pokračoval na plánované místo přistání. Přistávací manévr prováděl levou zatáčkou přes výškovou překážku stejným způsobem, jako u předešlých letů. Ze záznamu aplikace SkyDemon bylo patrné, že vrtulník přeletěl nad vrcholy ocelových nosníků v mírném náklonu a klesání, a jen ve výšce cca 2,5 m. I nepatrná změna podélného sklonu vrtulníku mohla způsobit, že se ocasní vrtulka přiblížila extrémně blízko k překážce. I letmý kontakt listu ocasní vrtulky s rohem jednoho z dvou ocelových nosníků by poškodil list v daném rozsahu.

Obr. č. 16 – Pohled na překážku ve směru jejího přeletu
