CZ-22-0604

ZÁVĚREČNÁ ZPRÁVA

**o odborném zjišťování příčin letecké nehody
UL motorového kluzáku ProFe BANJO
poznávací značky OK-BKC 01
na letišti České Budějovice
dne 25. 6. 2022**

Praha
Prosinec 2023

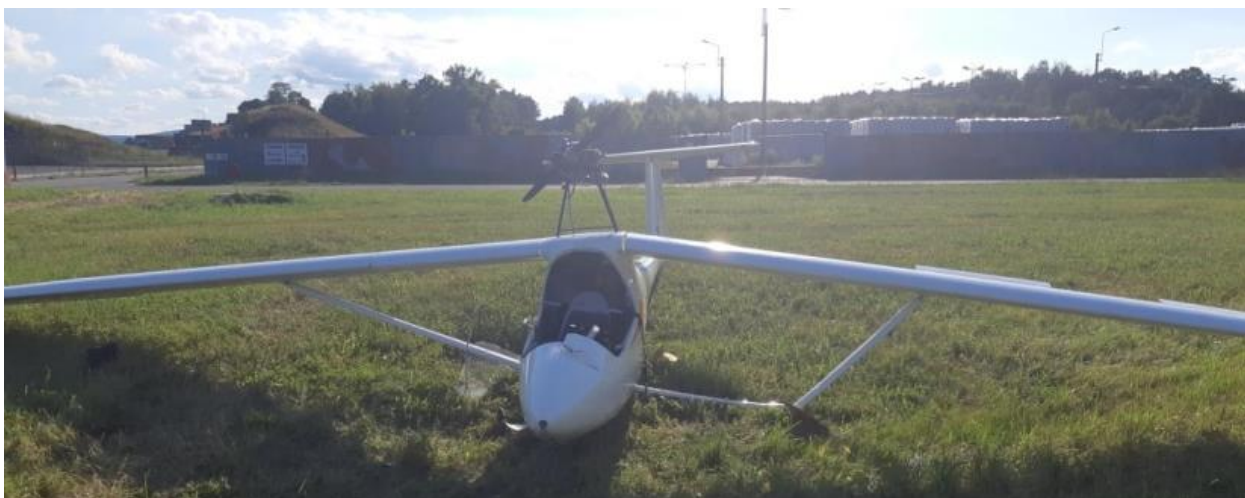
Obr.1 – UL motorový kluzák na místě nehody.

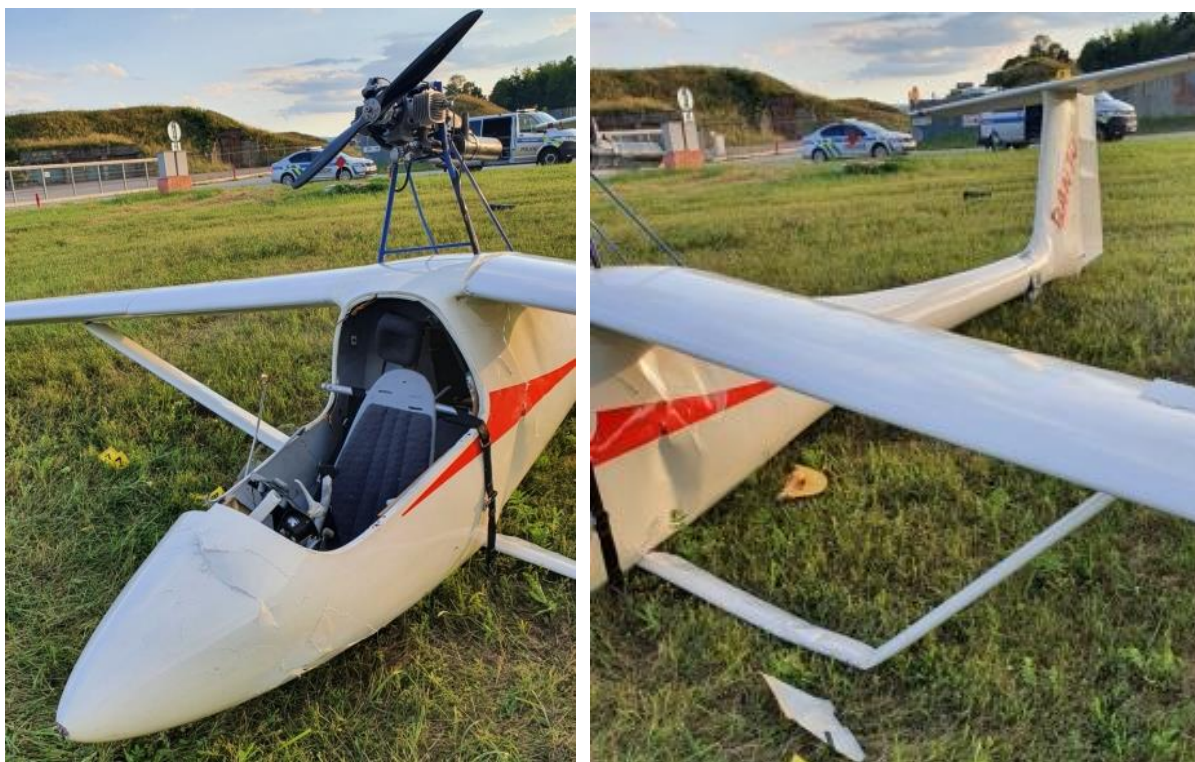
UL motorový kluzák byl při letecké nehodě zničen (Obr. 2, 3).

Obr. 2,3 – Zničený UL motorový kluzák Banjo OK-BKC 01.

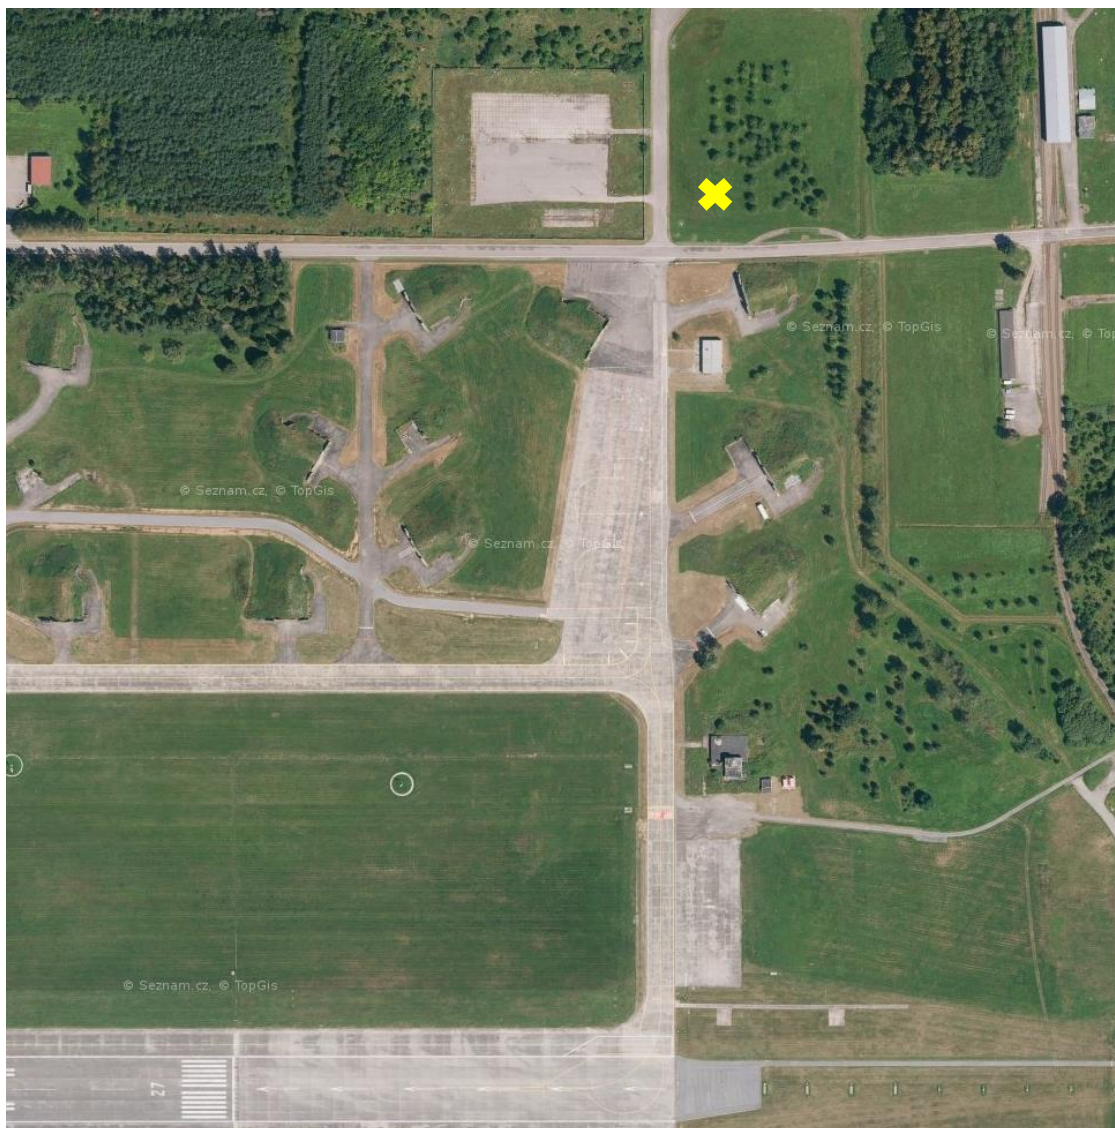
Místo letecké nehody bylo ve veřejném prostoru LKCS. Motorový UL kluzák dopadl na travnatou plochu letiště (Obr. 5). Podélná osa motorového UL kluzáku byla po dopadu na zem orientována zeměpisným kurzem cca 063°.

Obr. 5 – Místo dopadu UL motorového kluzáku (žlutý křížek) ve veřejné části letiště.

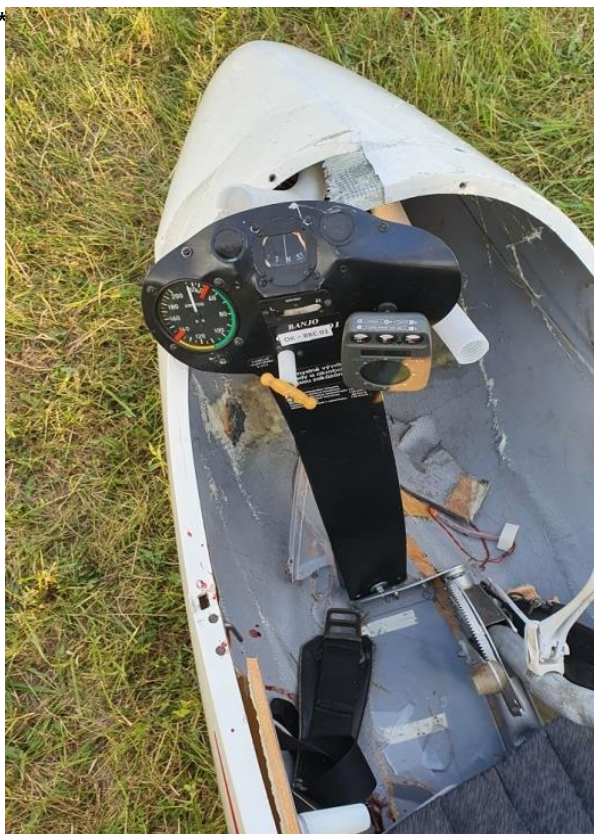
Nárazem na zem došlo u UL motorového kluzáku k prasknutí laminátové skořepiny trupu, destrukci některých překližkových přepážek trupu (Obr.6). Trup v zadní části před SOP byl zdeformován. Překryt pilotní kabiny byl roztržštěn. Při dopadu téměř naplocho došlo k ulomení obou polovin křídel od centroplánu v rovině kořenových žebér (Obr. 7). Došlo ke zlomení obou vzpěr křídla a ke zlomení hlavního nosníku a náběžné hrany pravé poloviny křídla (Obr. 8).

Obr. 6 – Poškození trupu.

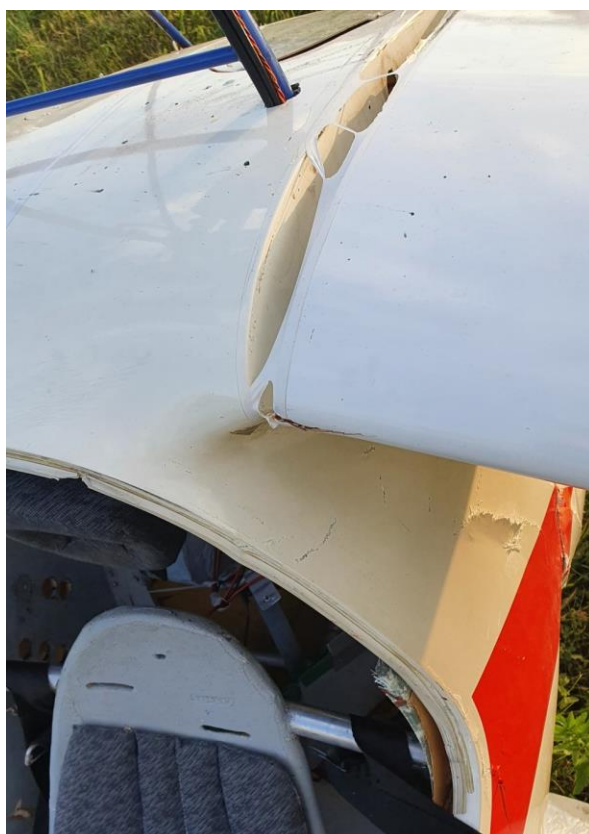
Obr. 7 – Ulomení levé poloviny křídla.

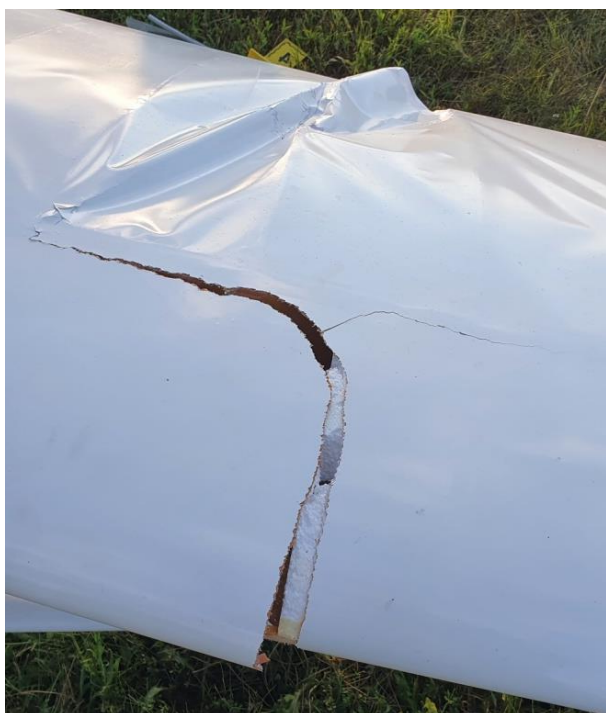
Obr. 8 – Poškození pravé poloviny křídla.

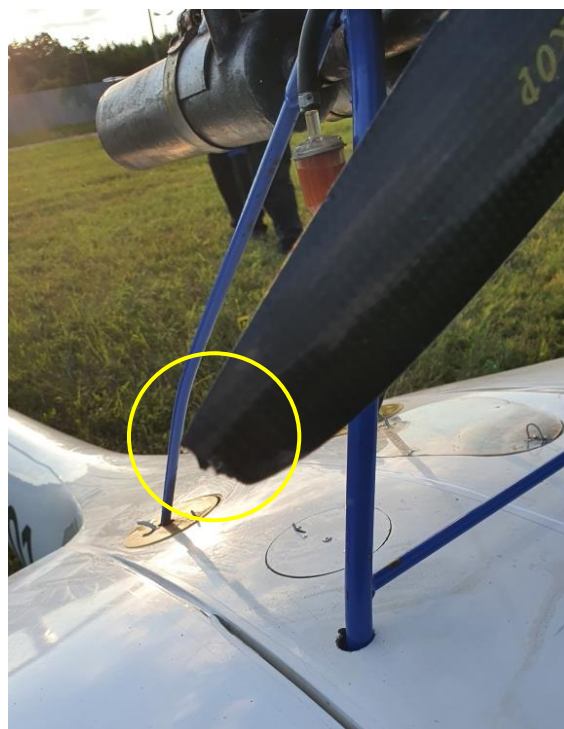
Při nárazu na zem došlo setrvačnými silami k vysunutí levé plošky aerodynamických brzd a k poškození konstrukce upevnění hlavního podvozkového kola. Při dopadu na zem došlo rovněž k poškození konců obou listů vrtule (Obr. 9) kontaktem s horní částí trupu. UL motorový kluzák byl při letecké nehodě zcela zničen.

Obr. 9 – Poškozený list vrtule.

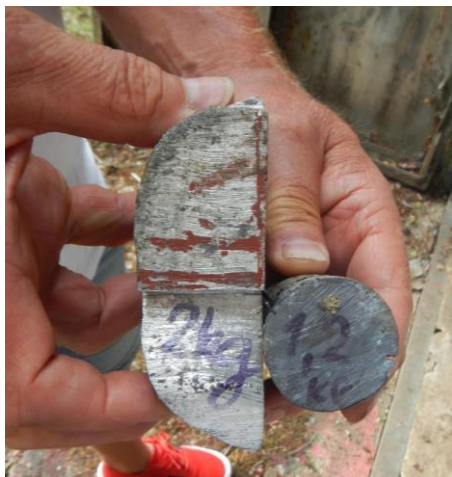
V době po provedených zkouškách a dnem letecké nehody (nepodařilo se přesně zjistit kdy) pilot samovolně přidal 4 kg zátěže (3 kusy olova viz Obr. 10, 11) na zadní spodní část trupu v úrovni kořene SOP a tím posunul polohu těžiště dozadu.

Obr. 10 – Kusy olova jako zátěž.

- Protokol o určení polohy těžiště UL letounu typu BANJO OK-BKC 01 v.č. 02/97 po zástavbě motoru uvádí při vzletové hmotnosti 215,3 kg polohu těžiště ve vzdálenosti $X_T = 298,5$ mm od náběžné hrany křídla, tzn. $X_T = 36,2$ % SAT.
- Poloha těžiště po přidání 4 kg olova na zadní část trupu:
Vzletová hmotnost se zvýšila o 4 kg zátěže na 219,3 kg. Výpočtem bylo zjištěno, že při této vzletové hmotnosti se těžiště posunulo až do vzdálenosti $X_T = 394$ mm od náběžné hrany křídla, tzn. $X_T = 48$ % SAT.
Poloha těžiště byla **o 10 % SAT za zadní mezní polohou.**

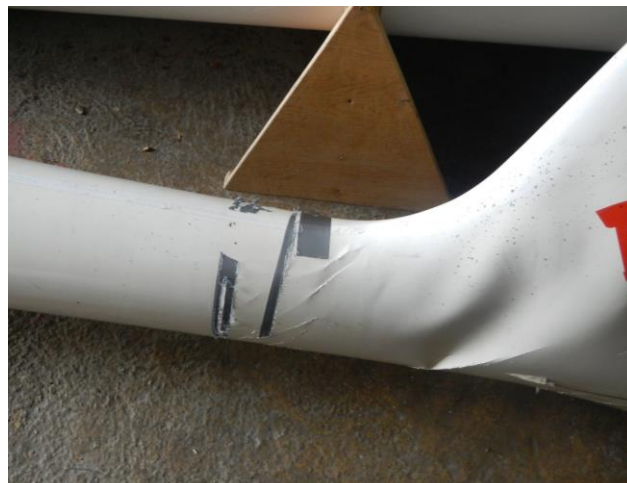
Zda před kritickým letem provedl s tímto závažím přilepeným pouze technickou lepicí páskou nějaký let se nepodařilo zjistit.

Obr. 11 – Místo, kde bylo izolepou přilepeno olovo.
