ÚSTAV PRO ODBORNÉ ZJIŠŤOVÁNÍ  
PŘÍČIN LETECKÝCH NEHOD  
Beranových 130  
199 00 Praha 9 - Letňany

CZ-23-0448

# ZÁVĚREČNÁ ZPRÁVA

**o odborném zjišťování příčin letecké nehody  
letounu Cessna 152  
poznávací značky OK-GOL  
na LKST ze dne 3. června 2023**

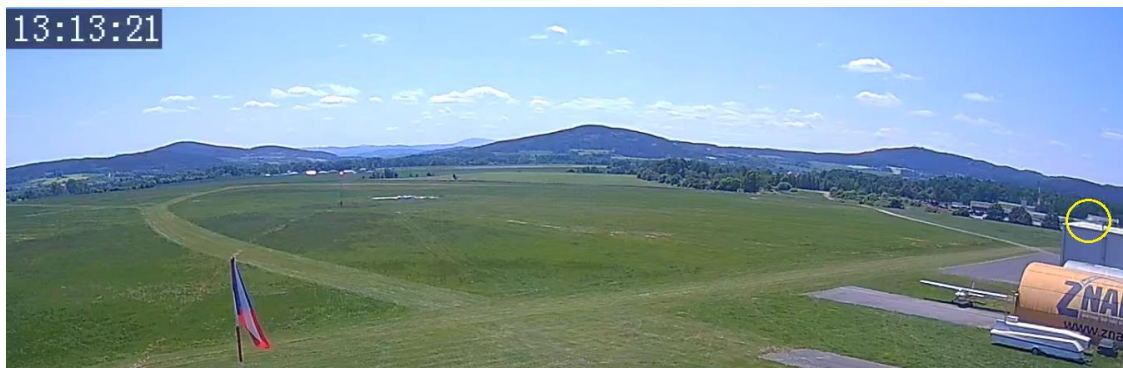
Obr. č. 1 - Poloha letounu nad prahovými značkami RWY 13

Ze záběru bezpečnostní kamery není zřejmé, v jaké výšce letoun prolétl nad prahovými značkami RWY 13, ale bylo zjevné, že klesání letounu bylo prováděno pod nezvykle malým úhlem a na vyšší rychlosti. Po dosednutí na dráhu se letoun nacházel cca v polovině využitelné délky dráhy. Tato skutečnost pravděpodobně pilota natolik vyvedla z míry, že se plně nesoustředil na postupné snižování rychlosti během dojezdu, ale pravděpodobně manipuloval s ovladačem vztlakových klapek, za účelem provedení letmého přistání a následného vzletu, protože ihned nezačal snižovat rychlost letounu a brzdit začal až před koncem dráhy. Ze záznamu bezpečnostní kamery je zjevné, že se letoun pohyboval ve fázi dojezdu chybným režimem, neumožňujícím bezpečné zastavení na zbývajícím délce dráhy. Po vyjetí z dráhy v prostoru prahových značek RWY 31 se již letoun pohyboval po svažitém terénu a pilotovi se ani přes intenzivní brzdění nepodařilo zabránit nárazu do vyvýšené překážky na okraji letištní plochy.

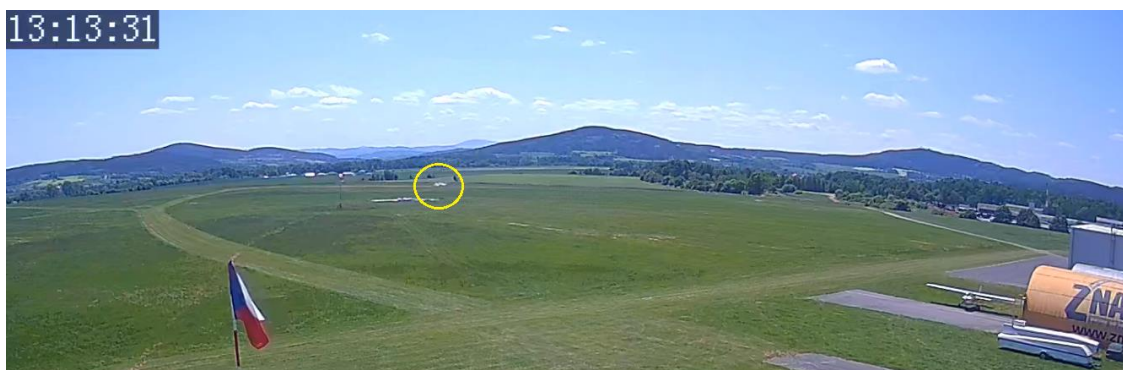
Obr. č. 2 – Místo pravděpodobného dosednutí letounu na RWY 13

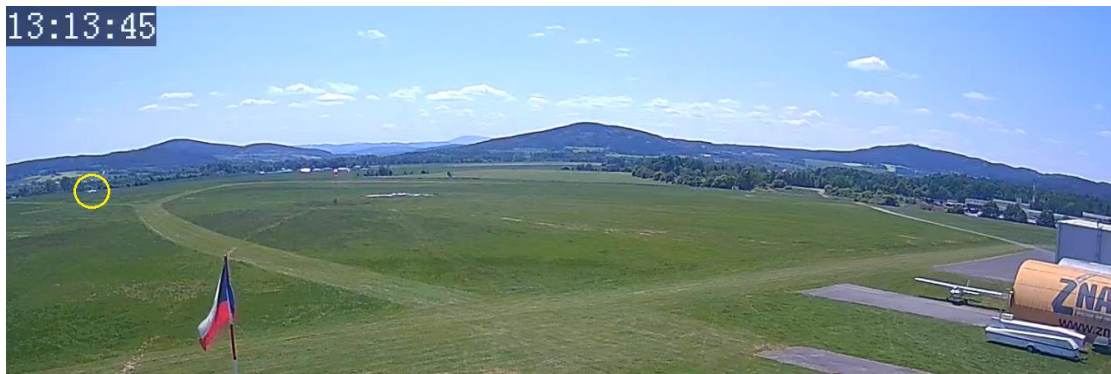
Obr. č. 3 – Místo na dráze, kde začínal letoun viditelně zpomalovat

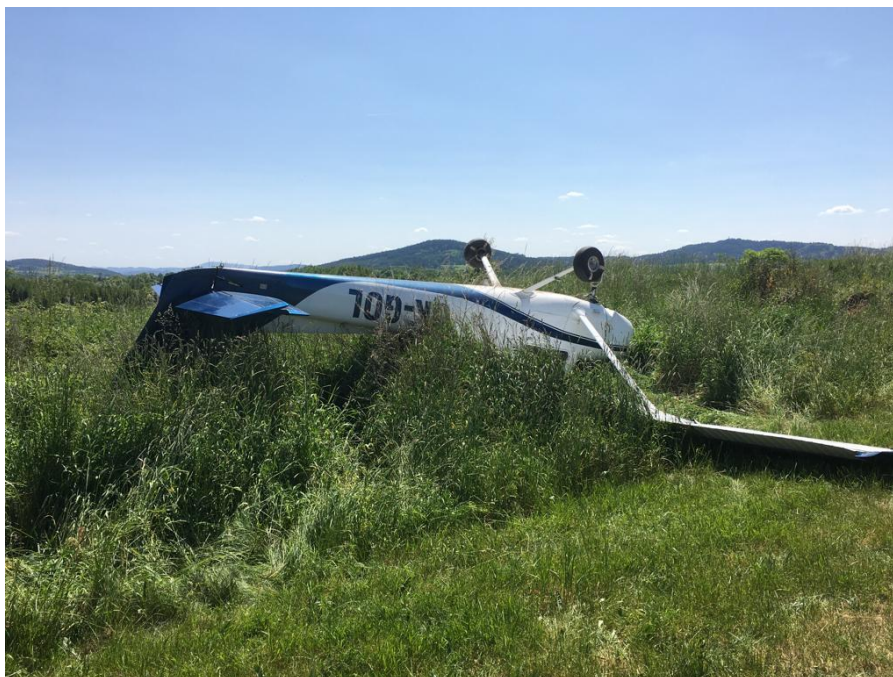
Obr. č. 7 – Letoun na místě letecké nehody

Vizuální kontrolou přední části letounu bylo zjištěno poškození vrtulového kužele a jeden list dvoulisté vrtule byl ohnutý. Přední laminátový kryt motoru byl zničen. Spodní motorový kryt byl na několika místech promáčknut, horní odklopný kryt motoru byl na levé straně zdeformován. Noha předového podvozku byla v místě uchycení k trupu významně ohnuta na levou stranu.

Na pravé polovině křídla v prostoru nad vzpěrou byl zvlněný horní potah křídla v délce cca 100 cm. Na levé polovině křídla byla zdeformována náběžná hrana v místě uchycení levé vzpěry v délce cca 100 cm směrem ke koncovému oblouku. Levý koncový oblouk byl zničen.

Byla poškozena horní část kýlové plochy a bylo utrženo horní aerodynamické zakončení směrového kormidla.

Při ohledání místa letecké nehody a při následném podrobném technickém ohledání letounu v prostorách hangáru Aeroklubu Strakonice z. s. nebylo zjištěno nic, co by svědčilo o tom, že příčinou nehody byla technická závada letounu. Z technické prohlídky letounu po letecké nehodě a z rozboru zjištěných poškození vyplynulo, že všechna vznikla v důsledku nárazu letounu do terénní překážky a následného převrácení se na záda.
