Program

Rozbor bezpečnosti za 1. čtvrtletí 2024

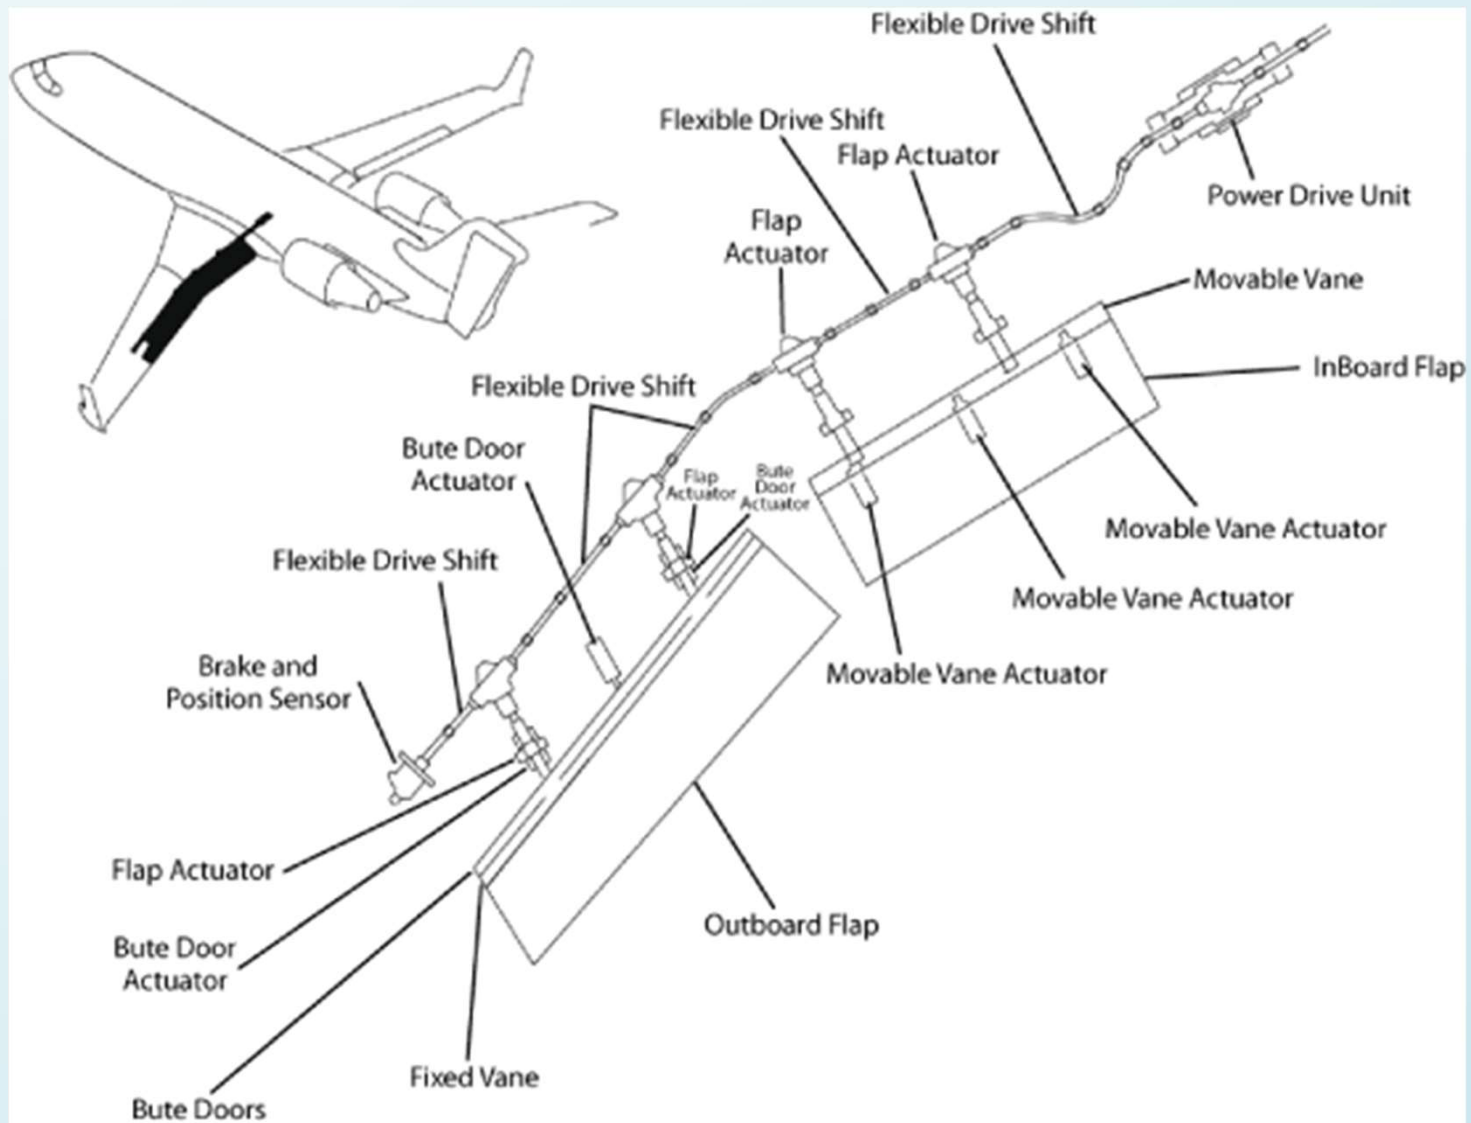
System ovládání vztlakových klapěk u CL600 2B16

- Posádka letounu tuzemského provozovatele po odletu z RWY 04 LSGG ve 3 000 ft AMSL zjistila, že nelze přestavit vztlakové klapky z polohy 20° na 0°. Po přestavení páky ovládání klapek na zasunuto se rozsvítila signalizace závady vztlakových klapek.
- Posádka provedla postupy podle QRH a rozhodla se místo na LKPR (Praha/Ruzyně) přistát zpět na letišti vzletu (LSGG). Přistání proběhlo za asistence hasičů bez závad.
- Ve spolupráci s místním handlingem byli povoláni technici firmy Bombardier. Byla provedena kontrola systému vztlakových klapek – bez závad. Byl proveden reset systému podle postupů pro odstraňování závad.
- Resetování systému bylo úspěšné, nebyla zjištěna žádná závada a letadlo bylo uvolněno k letu. Následující let proběhl bez závad.

- Dne 28. 1. 2024 došlo při letu z LSGG do LKPR při stoupání ve 3 000 ft AMSL ke stejné závadě vztlakových klapek, jako dne 19. 1. 2024.
- Posádka provedla postupy podle QRH a rozhodla se přistát s klapkami vysunutými na 20° zpět na letišti vzletu (LSGG). Přistání proběhlo za asistence hasičů.
- K řešení závady byli opět pozváni technici firmy Bombardier. Provedli kontrolu systému ovládání vztlakových klapek – bez závad. Byl proveden reset systému podle postupů pro odstraňování závad. Resetování bylo úspěšné, nebyla zjištěna žádná závada a letadlo bylo uvolněno k letu.
- Po návratu na LKPR bylo rozhodnuto umístit letoun do střediska údržby k dalšímu odstranění problému kvůli opakované závadě.
- Letoun byl uvolněn do provozu, i když se nenašla závada v systému ovládání vztlakových klapek.

- Dne 2. 2. 2024 došlo při letu z EDDK (Köln-Bonn) do LSGG po odletu z RWY 32L již potřetí ke stejné závadě vztlakových klapek jako v předcházejících dvou případech.
- Byl proveden reset systému podle postupů pro odstraňování závad. Resetování bylo úspěšné, nebyla zjištěna žádná závada a letadlo bylo uvolněno k letu. Let byl bezproblémový.
- Po návratu na LKPR bylo rozhodnuto umístit letoun do střediska údržby k dalšímu odstranění problému kvůli opakované závadě.
- Ve středisku údržby bylo zjištěno, že tři ze čtyř aktuátorů (pracovních šroubových zdviháků) ovládání klapek byly mimo hranice pracovního limitu a čtvrtý byl na hranici limitu, všechny byly tedy vyměněny. Současně se zjistila závada jedné z řídicích jednotek systému ovládání vztlakových klapek. Vadné aktuátory a řídicí jednotka byly vyměněny.
- Po ověření funkcí byl letoun uvolněn do provozu.

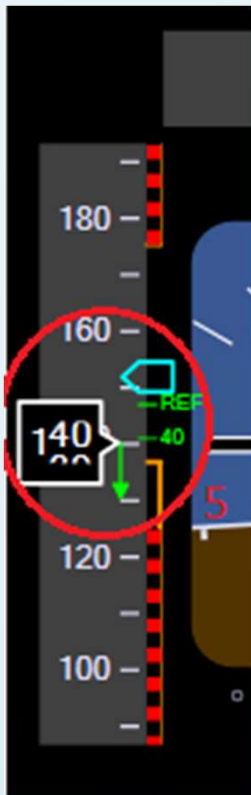
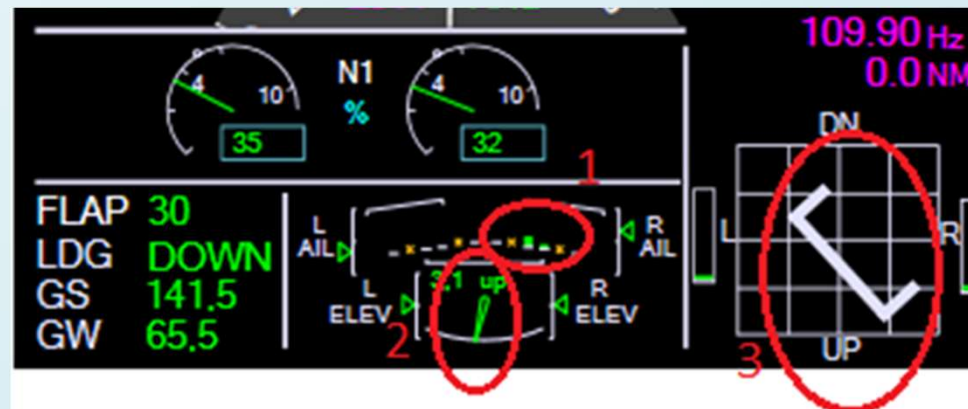
- Na rychlé snižování rychlosti pilot nereagoval včasným adekvátním zvýšením výkonu motorů ani provedením postupu *Go-Around* a pokračoval s letounem na přistání.
- Kontrola letových dat potvrdila hodnoty podélného sklonu letounu, které odpovídaly standardnímu přiblížení na přistání.

1. Vysunutá spoilery
2. Výchylka směrového kormidla
3. Poloha ručního řízení

5. Tendence klesající vzdušné rychlosti pod *Min Maneuver Speed*

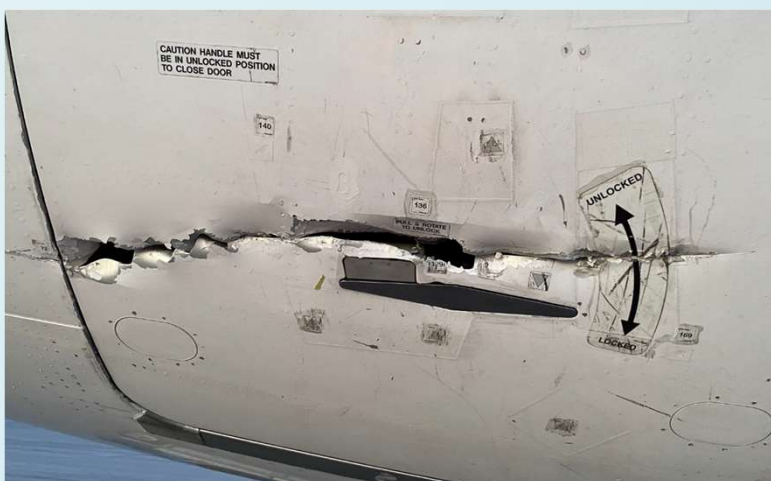
- Během příprav k letu CYOW – MUVR (Varadero) byl k pravým zadním služebním dveřím letounu českého dopravce přistavován vozík pro doplnění vody.
- Během přistavení vozíku došlo ke kontaktu kabiny vozíku s nákladovými dveřmi.
- Došlo k vážnému poškození nákladových dveří.
- Letoun byl po výměně nákladových dveří uvolněn zpět do provozu.

Stav poškození zadních dveří
nárazem vozíku

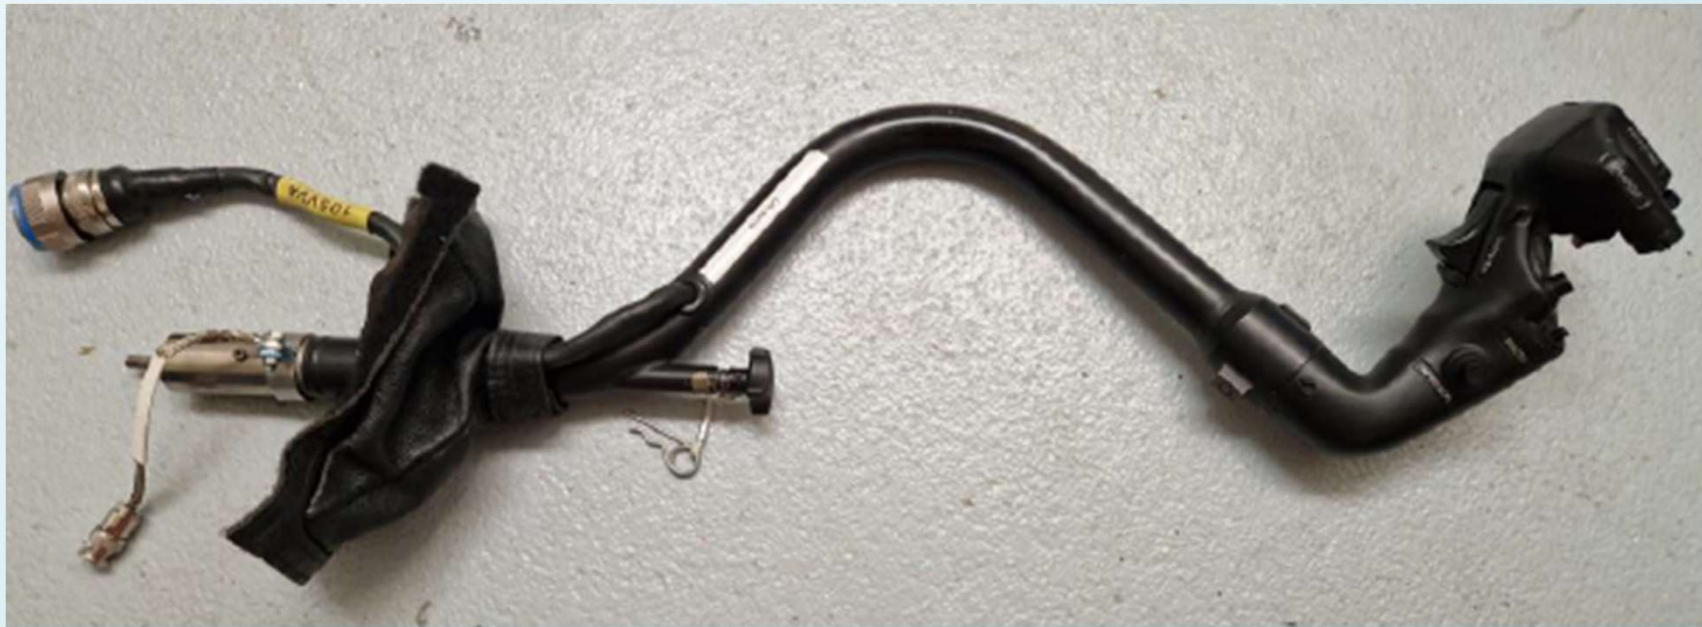
Druhá (demontovatelná) páka levého cyklického řízení

- Po fyzické kontrole místa instalace páky cyklického řízení zjistil, že je zapadnutý kabel ukostření s BNC konektorem v kulise cyklického řízení.
- Instruktor po konzultaci s AMO kabel správně zapojil, provedl kontrolu volnosti pohybu páky cyklického řízení a následně provedl technický přelet na letišti vzletu.
- Po odborné kontrole zapojení konektoru byl vrtulník uvolněn do provozu.

- Řízení pro levou sedačku je demontovatelné (pedály nožního řízení, páky cyklického a kolektivního řízení).
- Páka cyklického řízení má navíc kabel s BNC konektorem pro ovládací prvky na rukojeti a dále kabel ukostření s BNC konektorem.

- Po montáži páky cyklického řízení musí být oba kabely připojeny.
- Montáž a demontáž druhého řízení vrtulníku EC-135 řeší Aircraft Maintenance Manual AMM 67-11- 00,4-3 a AMM 67-12-00,4-2.

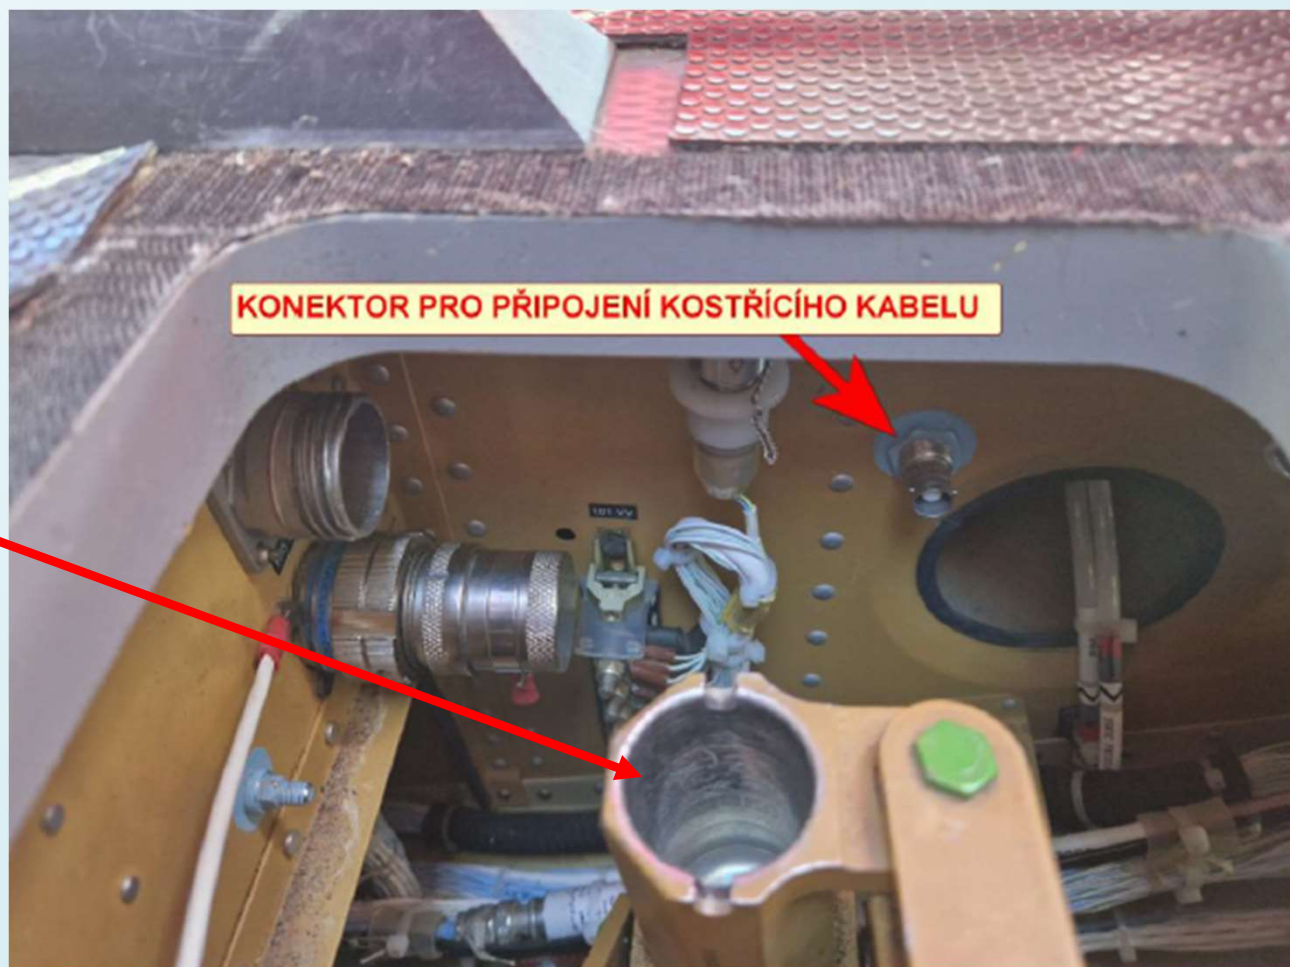
Místo
montáže
druhé páky
cyklického
řízení

Příčinou vážného incidentu byla pravděpodobně nesprávně provedená montáž druhého řízení mechanikem bez následné kontroly.

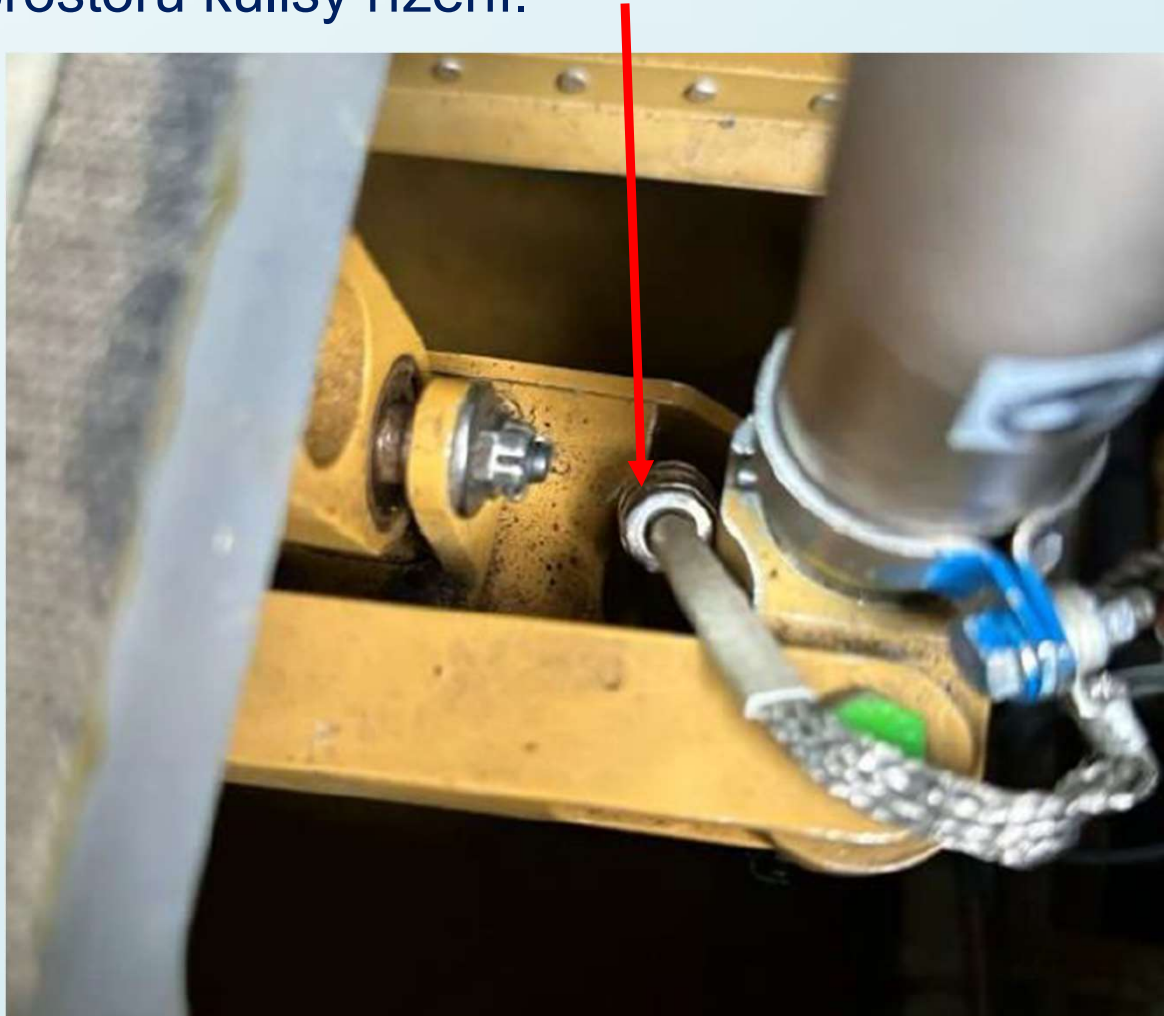
Pravděpodobně došlo k zachycení konektoru kabelu ukostření v koženém krytu páky cyklického řízení a k jeho následnému uvolnění a pádu do prostoru kulisy řízení.

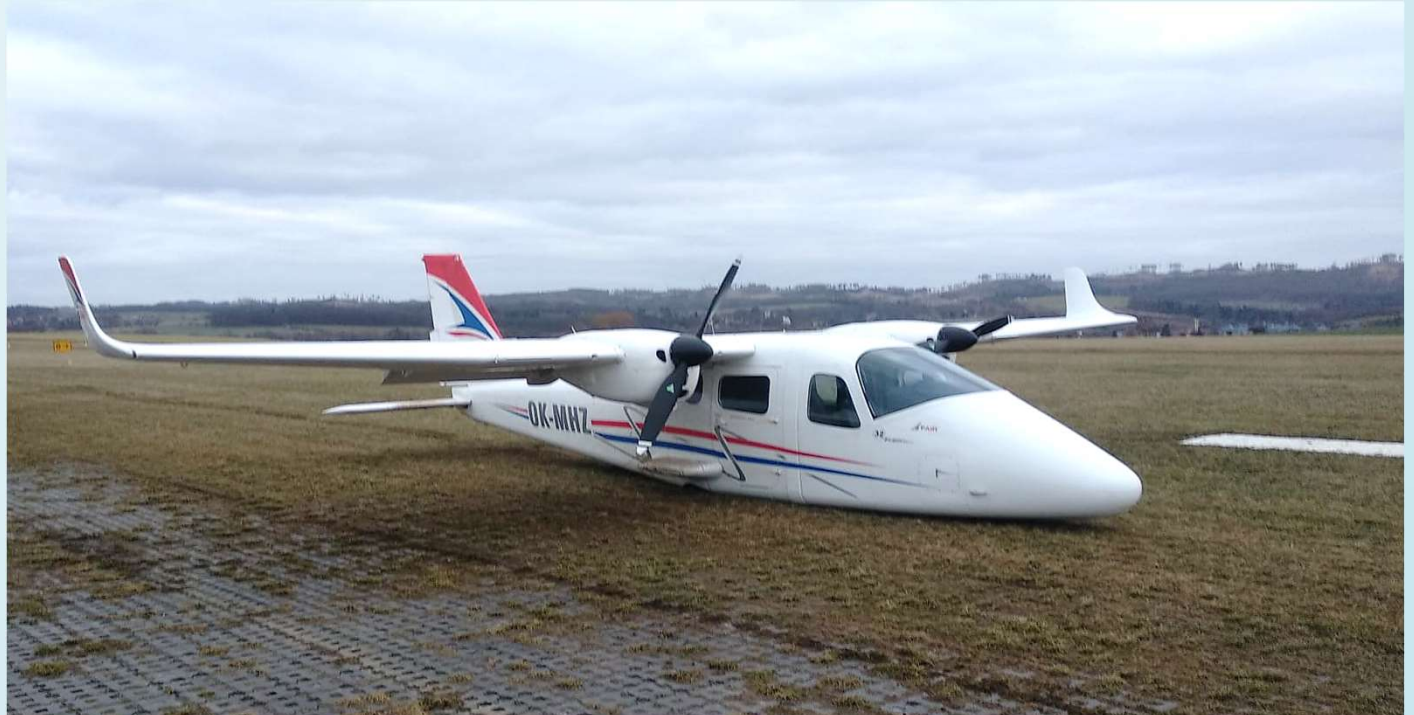
- Nad THR RWY 24 provedl podrovnání a po krátké výdrži přistál na plastovými rohožemi zpevněnou dráhu.
- Letoun se po dosednutí bez vysunutého podvozku po krátkém výběhu zastavil na dráze.
- Letoun byl poškozen v malém rozsahu.
- Pilot nebyl zraněn.

Letoun TECNAM P2006T
po přistání bez vysunutí
podvozku

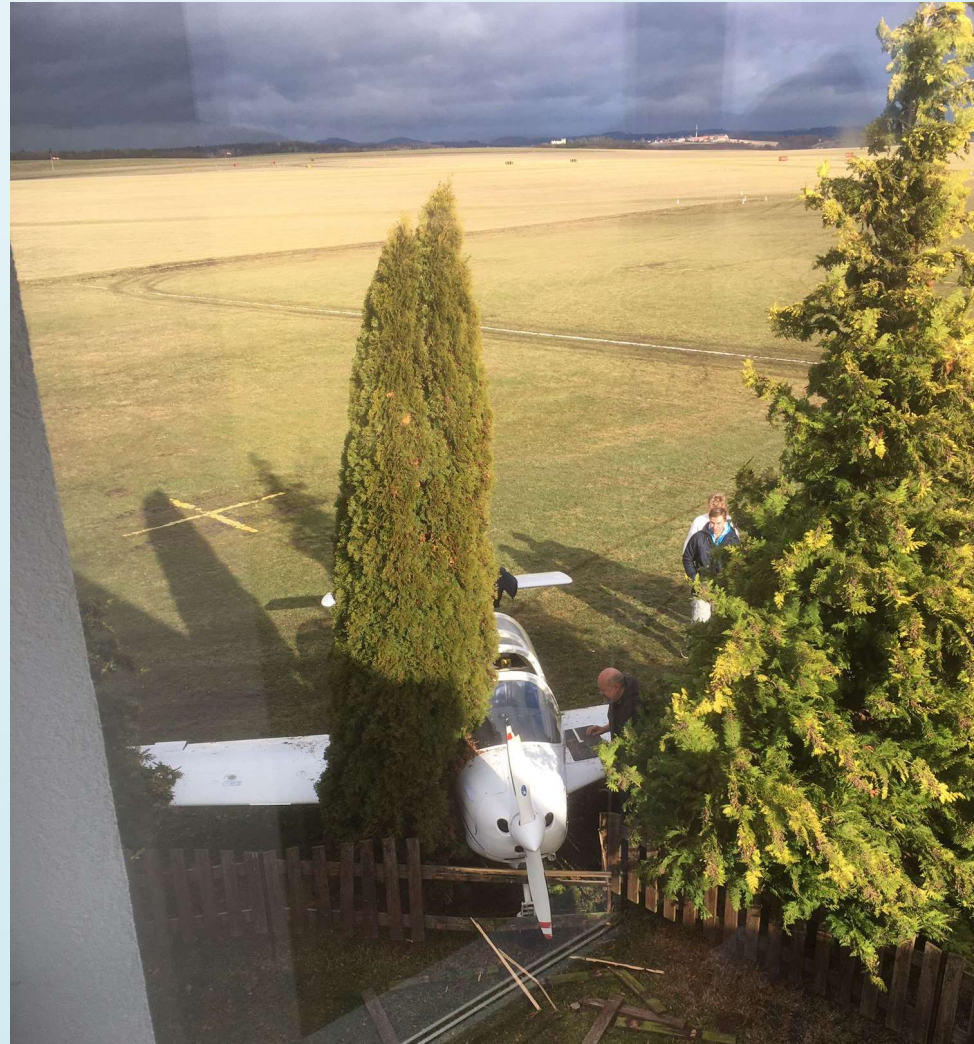
- Letoun narazil do stromků a plotu za nimi.
- Došlo k poškození vrtule a koncového oblouku levé poloviny křídla.
- Pilot-žák nebyl zraněn.

Letoun TECNAM P2002
po nárazu do překážky

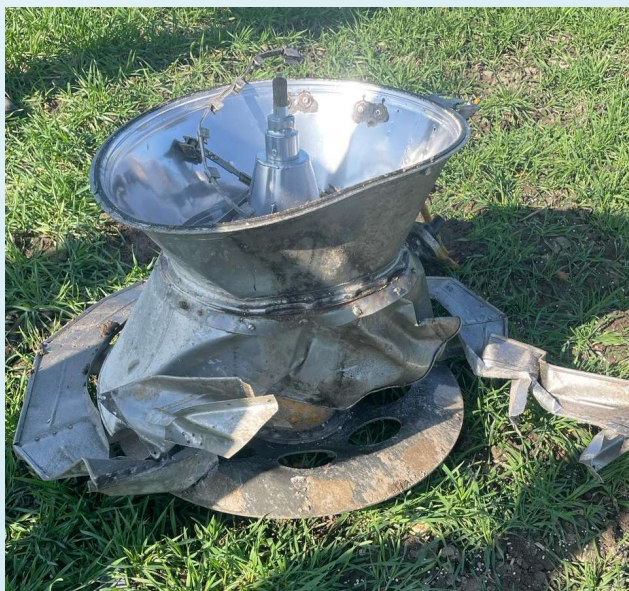
- ➔ Pilot se rozhodl provést nouzový odhoz rozmetadla. Odhoz provedl ve výšce cca 30 m nad polem.
- ➔ Po odhozu rozmetadla kovové zvuky a nezvyklý hluk ustaly.
- ➔ Přistání na pracovní ploše proběhlo bez závad.
- ➔ Při dohledání odhozeného rozmetadla pilot s technikem zjistili přetržení elektrických vodičů NN.

Stav rozmetadla po odhozu

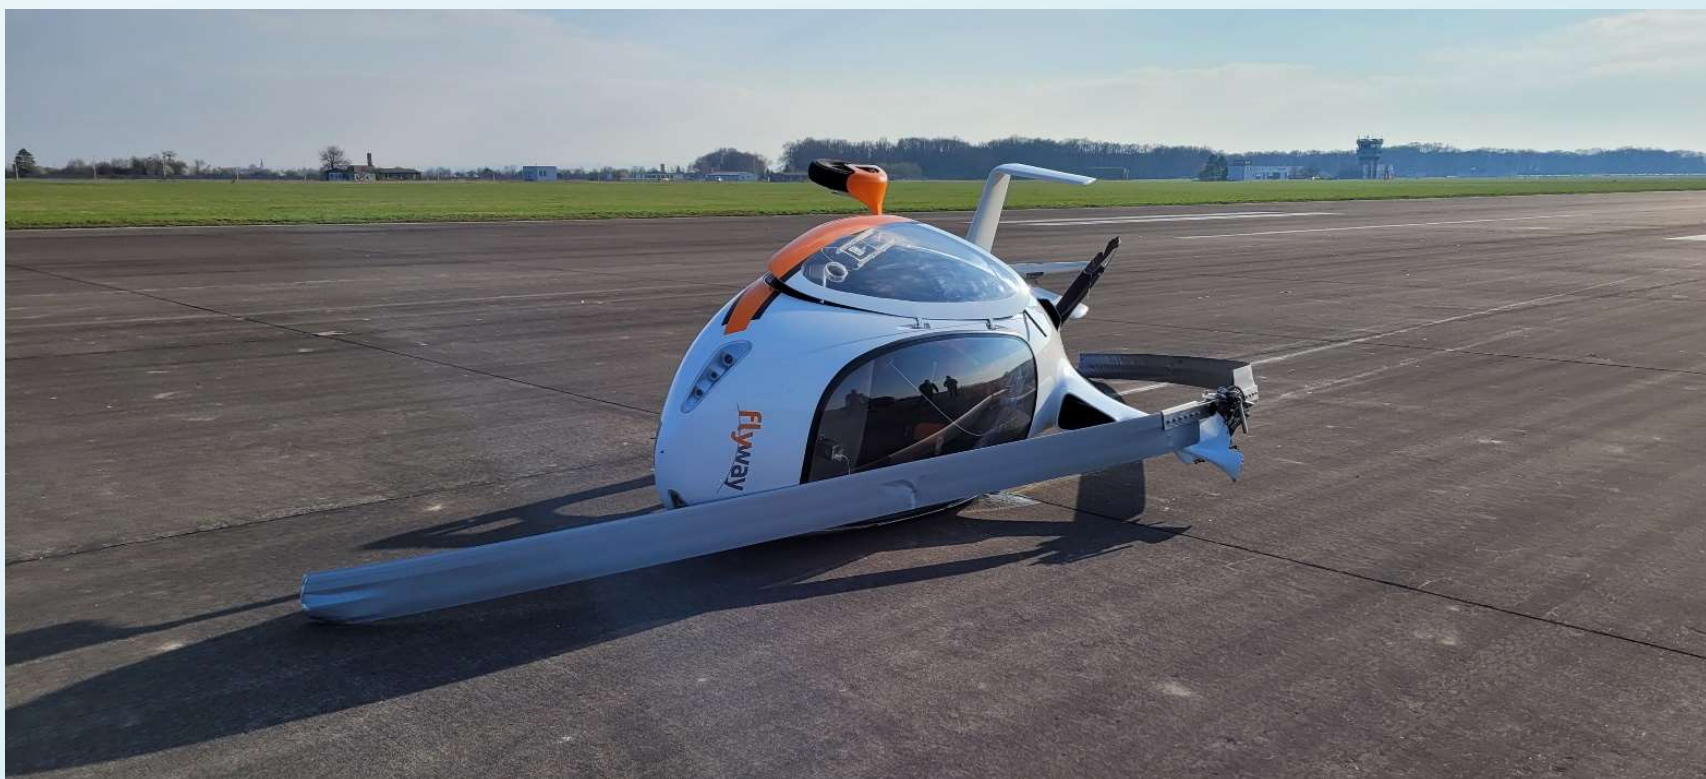
- Pilot plánoval provést rekreační let v okolí letiště.
- Zahájil vzlet z RWY 24 LKPO, přestože neprovedl předrotaci rotoru v souladu s letovou příručkou.
- Ve fázi rozjezdu došlo z důvodu nízkých otáček rotoru ke kontaktu listů rotoru s povrchem dráhy.
- UL vírník se převrátil na levý bok a zůstal ležet na dráze.
- UL vírník byl poškozen ve velkém rozsahu.
- Pilot nebyl zraněn.

UL vírník CAVALON 912T na místě letecké nehody
