CZ-23-0536

ZÁVĚREČNÁ ZPRÁVA

**o odborném zjišťování příčin vážného incidentu
letounu Zlín Z-37T
poznávací značky OK-MFM
u obce Domoradice
ze dne 22. června 2023**

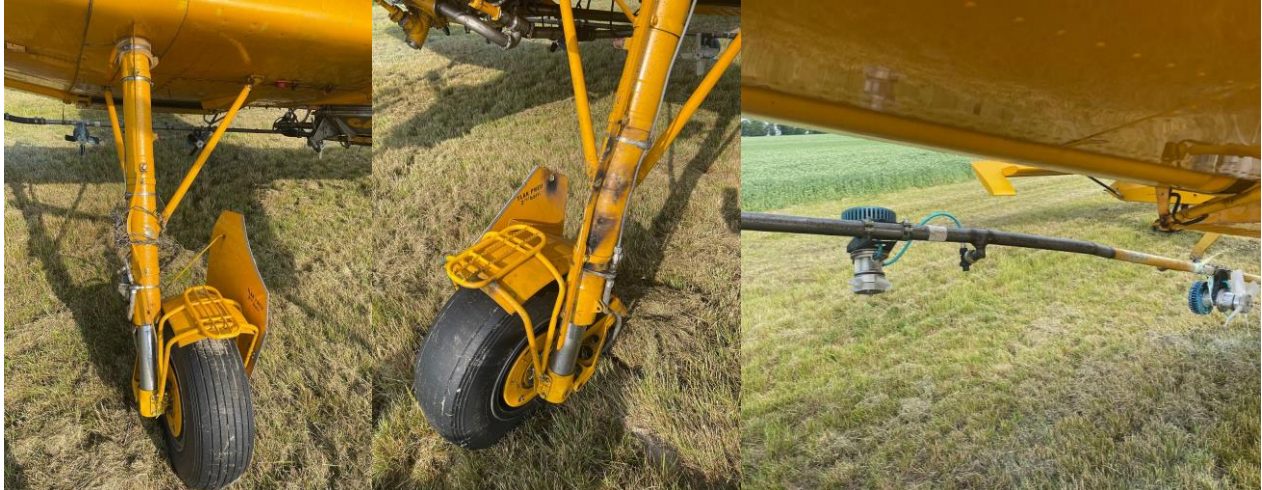
Na letounu bylo způsobeno poškození malého rozsahu. Letoun byl poškozen v oblasti podvozku, kde došlo k propálení stříhačů elektrického vedení, došlo k poškození podvozkových noh a zařízení k postřiku média k ošetření zemědělské plodiny.

Obr. 1 – Poškození letounu (vlevo pravá podvozková noha, uprostřed levá podvozková noha, vpravo poškozené zařízení pro aplikaci prostředku k ošetření zemědělské plodiny)

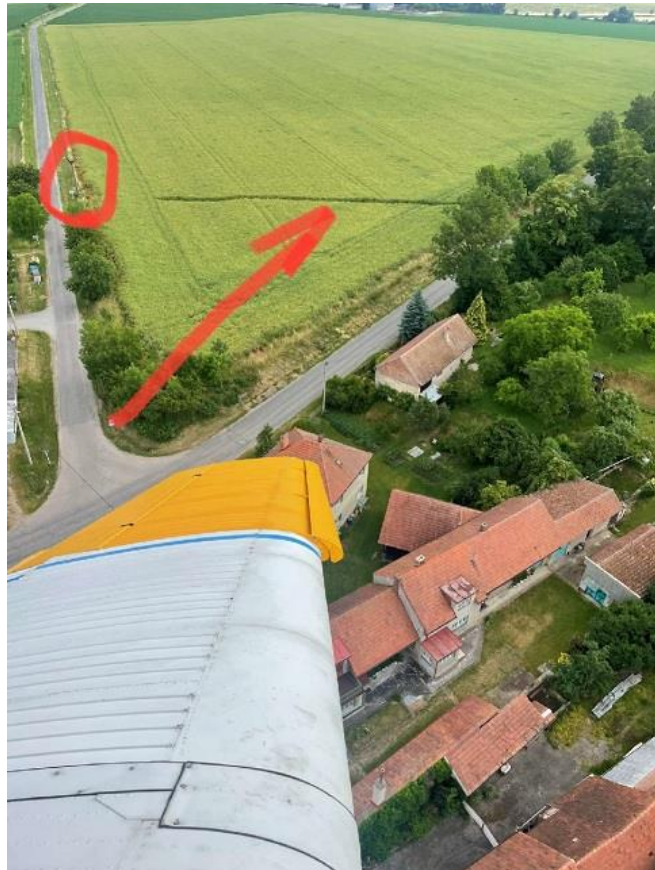
K vážnému incidentu došlo v prostoru obce Domoradice, nad polem, které je označeno v katastru pod parcelním číslem 121/4. Na západním okraji ošetřované plochy se nachází vedení vysokého napětí 35 kV.

Obr. 2 – Letecký pohled na místo události – v kroužku označen sloup vedení vysokého napětí od kterého vedení směřuje přes roh pole do prostoru mezi stromy, poloha vedení odpovídá přibližně stopě od vozidla v porostu pole (fotografováno druhý den po události)

Během tohoto rekognoskačního průletu si pilot nevšiml skutečnosti, že vedení vysokého napětí v části pole přechází přes ošetřovanou plochu. Vedení vysokého napětí nebylo ze vzduchu dostatečně kontrastní proti zbarvení ošetřované plochy.

1. ÚZPLN doporučuje provozovateli, aby uvedl do provozní dokumentace povinnost seznámit se s překážkami na ošetřované ploše ze země z důvodu možného zkreslení/nedostatečného rozlišení překážek při rekognoskaci z letícího letounu.
2. ÚCL je doporučeno, aby během své auditní činnosti u všech provozovatelů, kteří provádějí Leteckou chemickou činnost, zkontroloval, zda byla dostatečně zhodnocena rizika pro provádění těchto letů, včetně rekognoskace terénu. Zaměřit se na možnost důkladného seznámení se s překážkami ať formou mapových podkladů, které obsahují překážky jako je elektrické vedení apod., anebo prohlídkou celé ošetřované plochy ze země, nespokojit se pouze s rekognoskačními lety, během kterých není možné rozpoznat všechny překážky.
