CZ-23-0001

ZÁVĚREČNÁ ZPRÁVA

**o odborném zjišťování příčin letecké nehody
UL letadla Corby CJ-1 Starlet
poznávací značky OK-AUV 91
na letišti Hodkovice nad Mohelkou
dne 1. 1. 2023**

Praha
Květen 2024

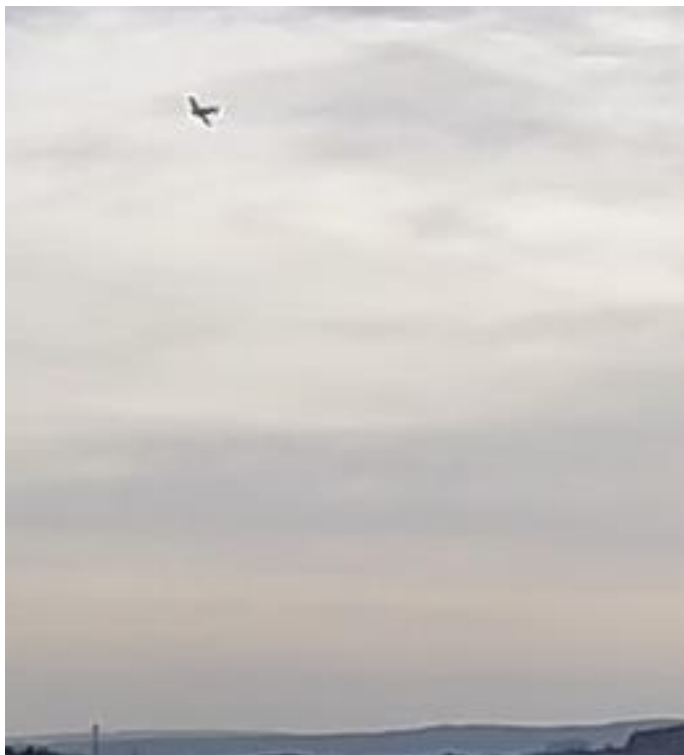
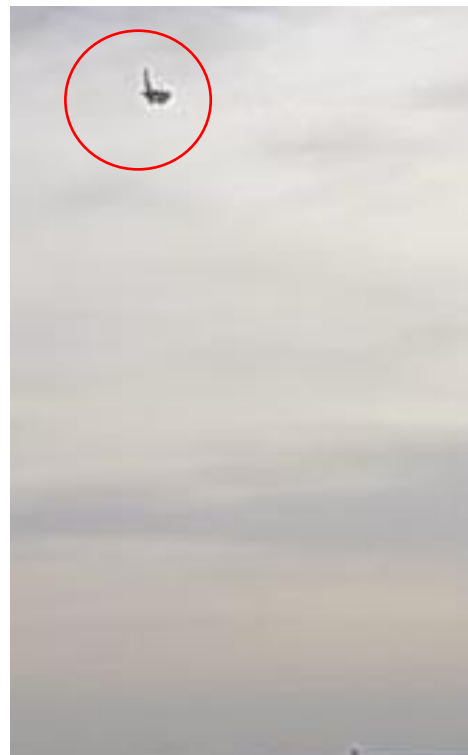
Pilot se po ukončení činnosti v blízkosti letiště s UL letadlem na poměrně velké rychlosti mírnou levou zatáčkou přibližoval k ose RWY 01 v souladu s ohlášeným úmyslem provést průlet ve směru RWY 01. Mírně klesal a ve vzdálenosti cca 300 m před THR RWY 01 ve výšce přibližně 80 m zvětšil levý náklon, a hned na to došlo k odlomení levé poloviny křídla v jejích třech čtvrtinách. Ulomená část křídla se následně oddělila od UL letadla. To se začalo okamžitě otáčet kolem podélné osy a po 4 a půl otáčkách narazilo do země pod úhlem cca 50°.

Obr. 1 – Fotografie UL letadla v okamžiku zvětšení levého náklonu (vlevo) a ulomení části levé poloviny křídla (vpravo).

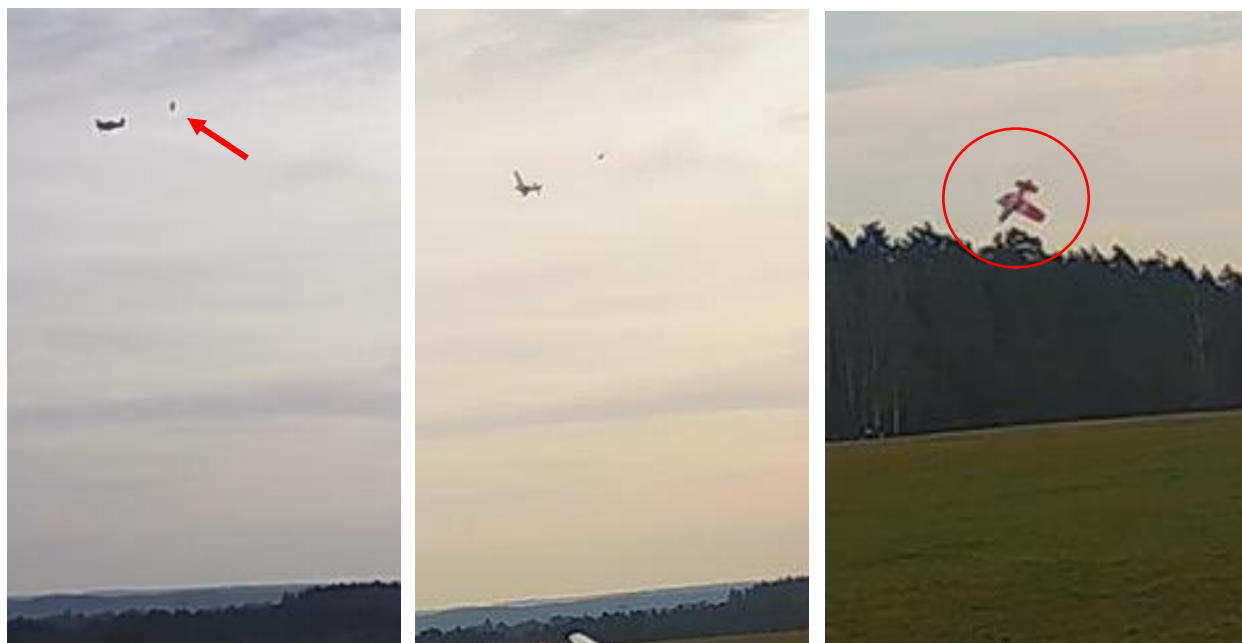
Obr. 2 – Fotografie zachycující pád UL letadla a ulomené části levé poloviny křídla (červená šipka) a UL letadlo těsně před dopadem na zem.

Při prvním nárazu došlo k oddělení motoru. UL letadlo odskočilo a při dalším nárazu došlo k destrukci trupu, vymrštění těla pilota z trupu, ulomení ocasních ploch a vytržení uzlu upevnění hlavních podvozkových nohou, a k úplné destrukci UL letadla. Ulomená část levé poloviny křídla dopadla na zem ve vzdálenosti cca 182 m od THR RWY 01.

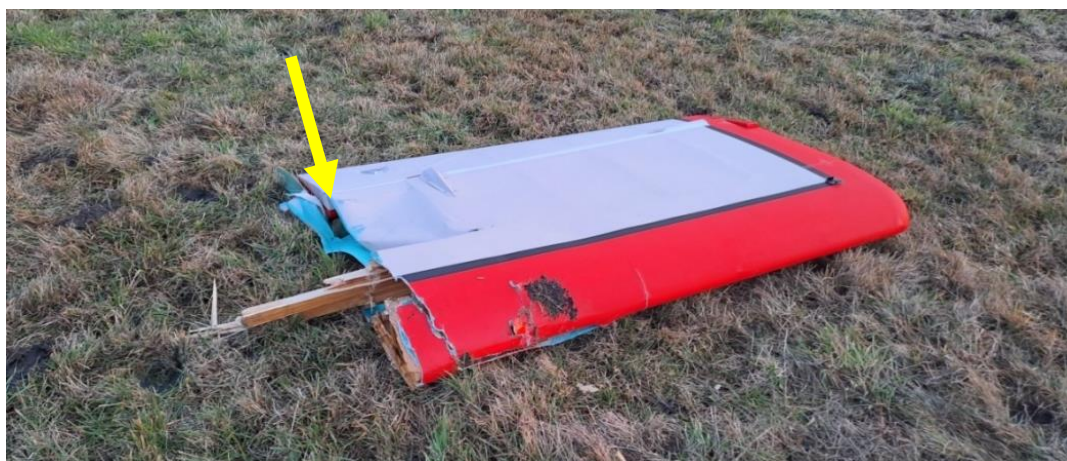
V místě prvního nárazu cca 30 m před THR RWY 01 byly drobné úlomky konstrukce draku UL letadla. V místě druhého nárazu zůstal ležet motor letadla. Ocasní plochy UL letadla a hlavní podvozkové nohy se střední částí trupu a s tělem pilota byly na místě posledního dopadu trosek UL letadla. Ulomená část levé poloviny křídla dopadla na zem (Obr. 5) ve vzdálenosti cca 182 m od THR RWY 01.

Obr. 5 – Ulomená část levé poloviny křídla. K ulomení došlo v místě konce pomocného nosníku (žlutá šipka).

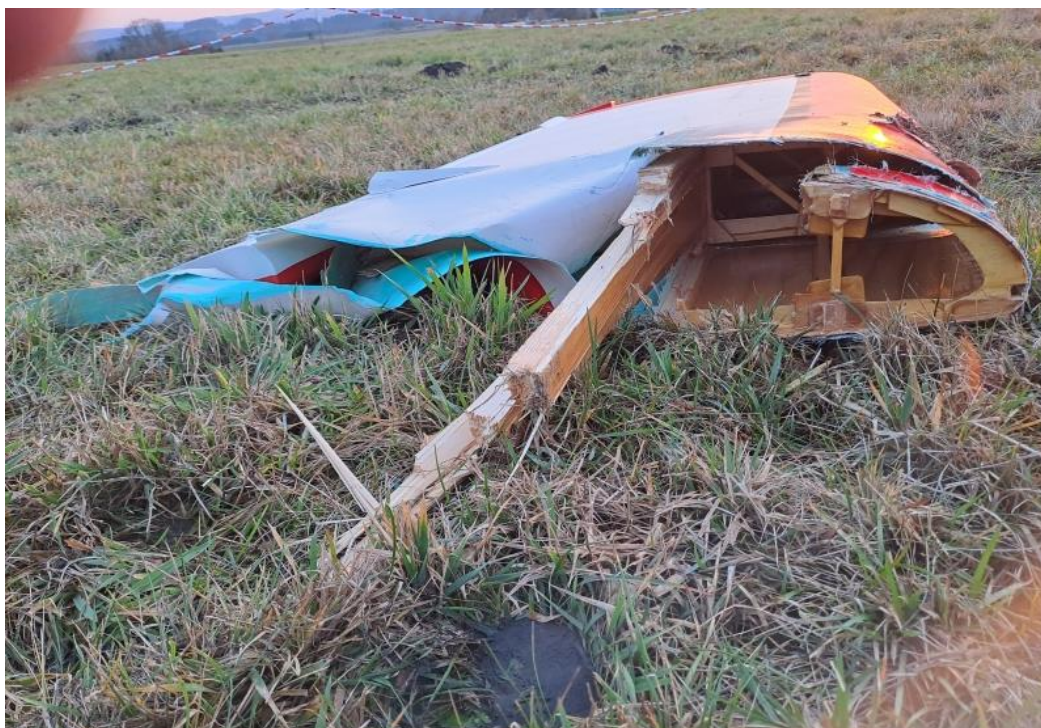
UL letadla zvětšil náklon doleva pro přesné nalétnutí osy RWY 01. V okamžiku přiklonění došlo k dalšímu zvýšení namáhání křídla aerodynamickými silami a k destrukci hlavního nosníku. Tím byla porušena integrita konstrukce křídla a došlo ihned ke zvednutí ulomené části křídla nahoru s následným nárazem do boku trupu a k oddělení ulomené části křídla od UL letadla.

V původních stavebních plánech je křídlo konstrukčně řešeno jako jednonosníkové se dvěma pomocnými nosníky, pro upevnění křidélek. Hlavní nosník křídla je průběžný, průřezu „I“, lepený z dřevěných hranolů. Kritickým místem konstrukce byla vertikální rovina procházející v blízkosti žebra č. 4, kde byla konstrukce při překročení V_{NE} extrémně namáhána aerodynamickými silami, které působily na konec křídla. Působícími silami došlo k destrukci nosníku a žebra č. 4 (Obr. 6).

Obr. 6 – Zlomený hlavní nosník s podélným oddělením jednotlivých hranolů a s poškozeným žebrem č. 4. Charakter oddělení jednotlivých hranolů svědčí o velkém namáhání konce křídla na krut.

Příčinou letecké nehody bylo pravděpodobné překročení rychlosti V_{NE} při přiblížení UL letadla na ohlášený průlet nad RWY 01, které způsobilo destrukci konstrukce levé poloviny křídla. Po destrukci levé poloviny křídla došlo k levé rotaci UL letadla při neřízeném pádu pod strmým úhlem na zem.
