ÚSTAV PRO ODBORNÉ ZJIŠŤOVÁNÍ
PŘÍČIN LETECKÝCH NEHOD
Beranových 130
199 00 Praha 9 - Letňany

CZ-23-1075

ZÁVĚREČNÁ ZPRÁVA

**o odborném zjišťování příčin letecké nehody
motorového padákového kluzáku PAV 2
poznávací značky OK-IGB 45
na ploše SLZ LKMIST
ze dne 12. září 2023**

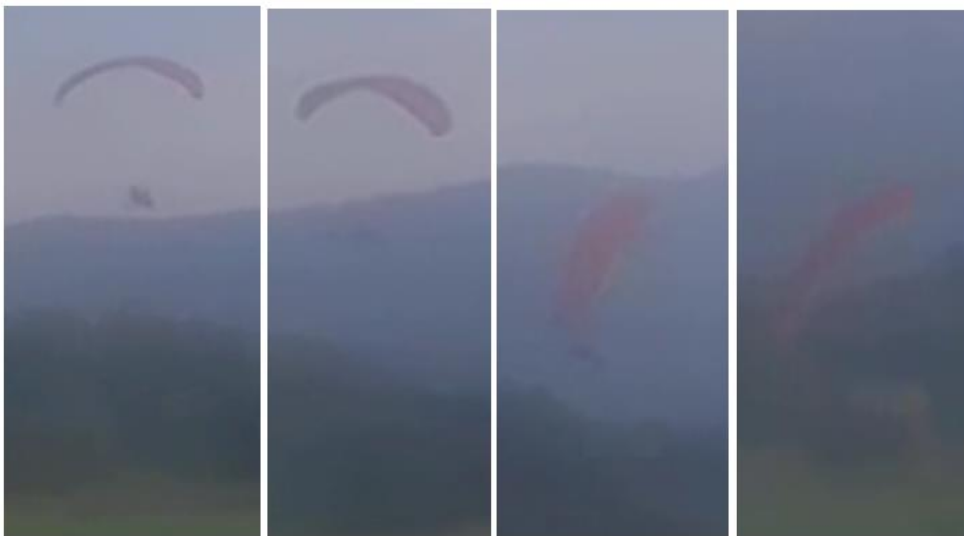
Obr. č. 1 – Poslední 4 sec kritického letu

Z analýzy 25 sec videozáznamu (nízké kvality) je zřejmé, že po 13 sec trvajícím rozjezdu došlo k odpoutání MPK s následným 8 sec stoupáním ve směru RWY 16 LKMIST. Ve výšce cca 25 m nad terénem přešel MPK do pravé ostré spirály. MPK změnil směr o cca 180° a po 4 sec narazil do země.

Na videozáznamu zachycená poloha pilotových paží nasvědčuje nesprávné manipulaci s řídičkami PK ve fázi vzletu.

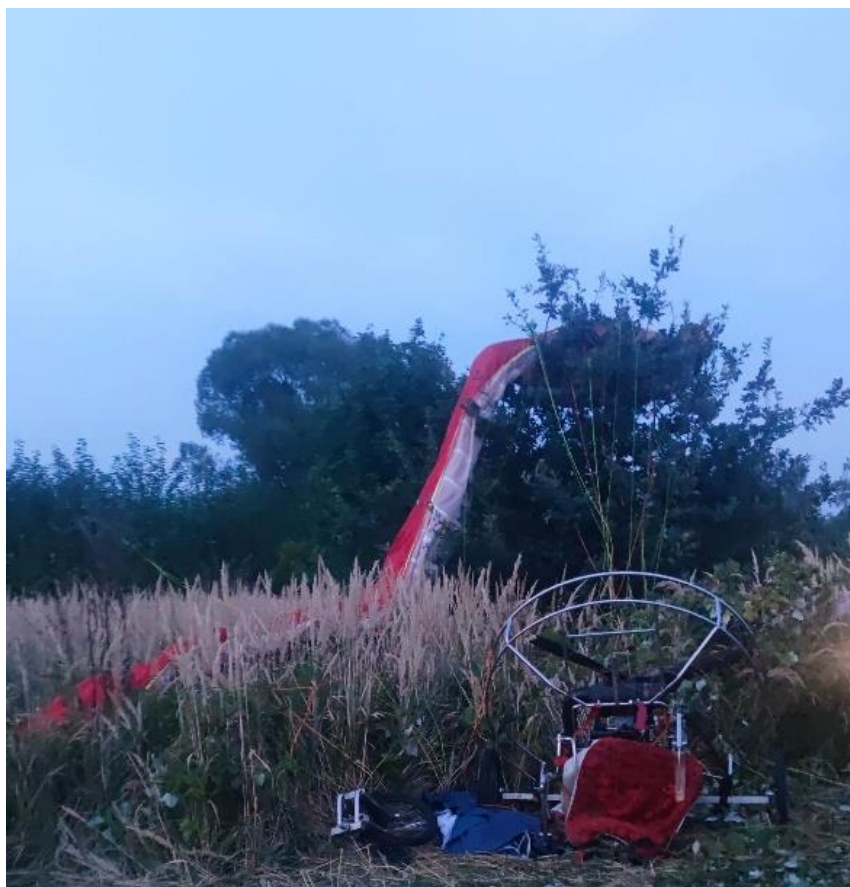
Motorový padákový kluzák byl nárazem do země poškozen ve velkém rozsahu.

Obr. č. 2 – Trosky MPK na místě letecké nehody

Motorový padákový kluzák byl poškozen ve velkém rozsahu silami působícími při nárazu do země pod velkým úhlem s minimálním dopředným pohybem.

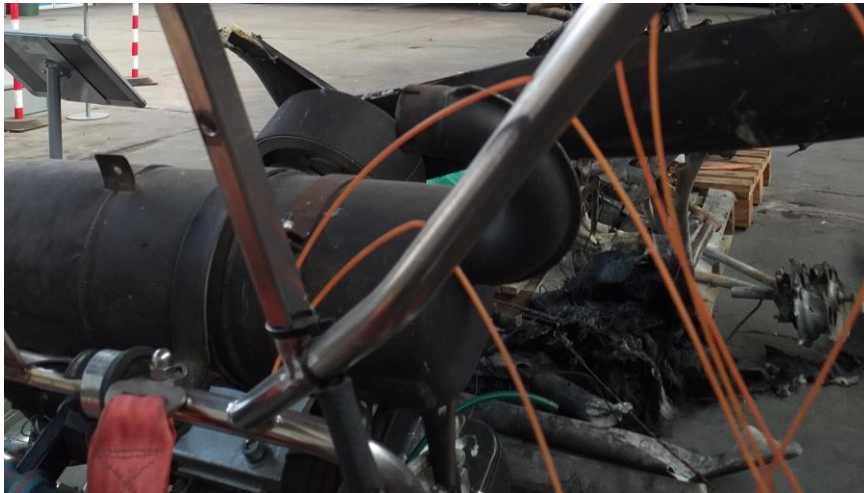
Trubková konstrukce rámu podvozku byla zdeformována na přední straně. Vidlice předového podvozku se ulomila i s kolem, které bylo kompletně zničené. Ochranný ocelový rám vrtule nebyl významně poškozen. Na jedné axiální trubce na levé straně ochranného rámu byl patrný otěr kovového předmětu černé barvy. Sedačka MPK byla tvarově poškozena v oblasti sedáku ohnutými trubkami předového podvozku. Kovová konstrukce hlavního podvozku nebyla poškozena. Tuhost konstrukce byla v místech uchycení osy hlavního podvozku zesílena textilními upínacími popruhy. Rukojeť ovládání přípusti paliva byla funkční, uzpůsobena pro ovládání levou rukou.

Obr. č. 5 – Otěr na trubce ochranného rámu vrtule

V průběhu letu s velkou pravděpodobností došlo k uvolnění nezajištěného prvku výfukové soustavy (dotlumovače), jeho pádu do vrtule a následnému odmrštění ve směru letu. Dotlumovač prolétl levou horní částí ochranného rámu vrtule, kde zanechal otěrovou stopu. Dále došlo k jeho kontaktu se šňůrami vrchlíku v blízkosti levých volných konců. Při tom došlo k přetržení levé řídicí šňůry, levé vnější nosné šňůry „D“ a prostřední nosné šňůry „A“. Tím došlo k tomu, že cca 12 komor vrchlíku bylo deformováno a zásadně se změnila jeho geometrie. PK se tak stal prakticky neřiditelným.

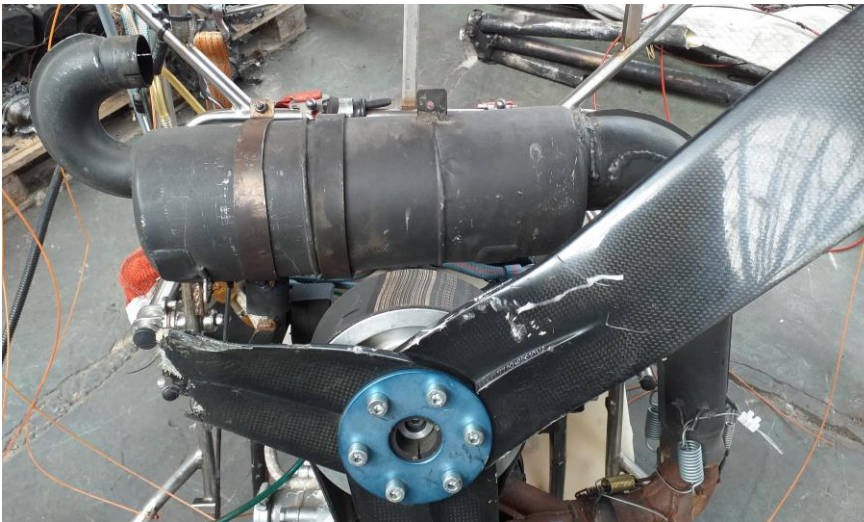
Motor typu ROTAX, řadový dvouválcový dvoutaktní vzduchem chlazený, byl v dobrém stavu, bez zjevného vnějšího poškození. Motorem šlo volně protočit. Karburátor volně visel na bowdenu plynu. Gumová příruba karburátoru byla přetržena. Guma byla znehodnocena, plná trhlin. Na tělese tlumiče výfuku chyběl ocelový nástavec tlumiče výfuku - dotlumovač výfuku. Vnitřní prostor spojovací výfukové roury na tlumiči výfuku byl kontaminován spalinami v obvyklé míře jako při provozu s dotlumovačem. Třílistá vrtule typu HELIX o průměru 130 cm byla zničená. Jeden list byl utržen u kořene při nárazu MPK do země při následném kontaktu s výpletem ochranného rámu vrtule. Na listu byly patrné spáleniny od výpletu. Druhý byl cca v polovině své délky nalomen. Třetí list zůstal celistvý. U jeho kořene byly patrné rýhy způsobené ostrou hranou kovového předmětu.

Obr. č. 6 – Těleso tlumiče výfuku bez dotlumovače

Při technické prohlídce trosk v prostorách ÚZPLN bylo zjištěno, že chybí dotlumovač výfuku motoru, kterým byl MPK před nehodou vybaven. Na základě tohoto zjištění byla kontaktována Policie ČR, která provedla ohledání místa trosk a blízkého okolí s negativním výsledkem. Pravděpodobným místem dopadu hledané součástky bylo kukuřičné pole, na kterém probíhala v čase mezi dobou události a jeho následným ohledáním sklizeň.

Při ohledání na místě letecké nehody a následném technickém ohledání trosk MPK bylo zjištěno, že spolupůsobící příčinou nehody byla technická závada, související se zanedbanou údržbou. Dotlumovač výfuku nebyl zajištěn proti uvolnění v souladu s platným technickým předpisem. K uvolnění uchycení dotlumovače muselo docházet postupně. Při odpovídajících předletových kontrolách by byla závada včas odhalena.

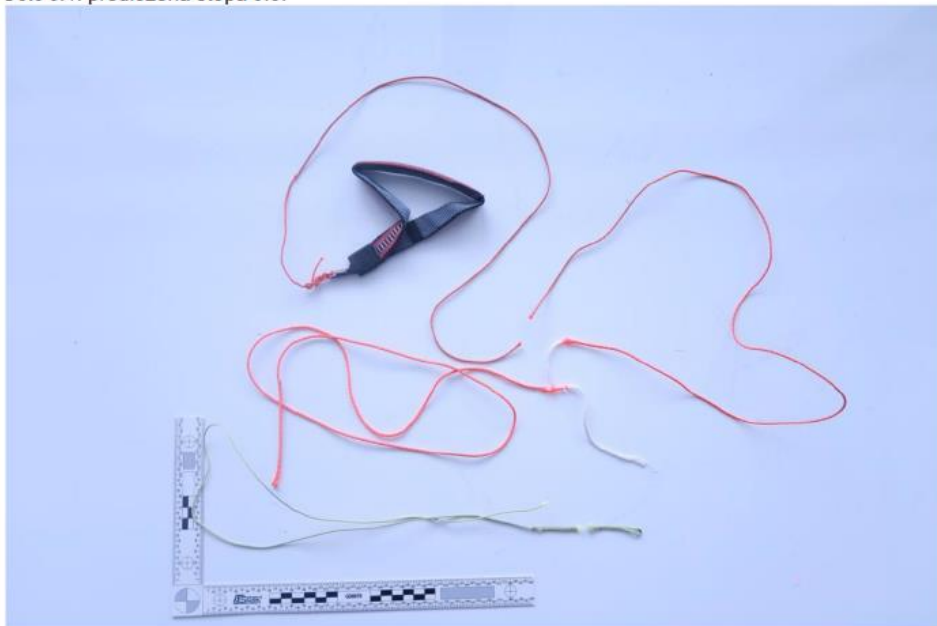
Foto č. 1: předložená stopa č.9:

Padákový kluzák byl poškozen po nehodě. Horní i spodní potah vrchlíku byly v celé ploše celistvé, jednotlivé kanály byly čisté a nepoškozené. Levá řídicí šňůra, vnější nosná šňůra „D“ a prostřední nosná šňůra „A“ byly přetrženy. Větvení šňůr (galerie) na pravé straně a vnitřní řídicí šňůra byly poškozeny. Oba popruhy (volné konce) byly bez závad. Trimy na obou stranách byly nastaveny na velký úhel nastavení vrchlíku.

Citace klíčové statě dokumentu: „Předmětem mechanoskopického zkoumání jsou jako stopa č. 9 části šňůr řízení padákového kluzáku (foto č.1). Jedná se o dva typy šňůr z umělých vláken, které jsou tvořeny vnitřní částí a barevným opletením oranžové, resp. žlutozelené barvy. Na jednom konci jedné části oranžové šňůry je upevněná uvázáním tvarovaná textilní rukojeť. Jeden konec další části šňůry je zakončen tzv. zdvojením – ohnutím a sešitím dvou šňůr k sobě se vzniklým okem na konci. Průměr šňůr oranžové barvy je cca 1,8 mm a délky jednotlivých částí jsou cca 93 cm (včetně rukojeti), 92 cm a 120 cm. Průměr částí šňůr žlutozelené barvy je cca 1,5 mm a délky jsou cca 84 cm a 5,5 cm. Jeden konec předložené části šňůry žlutozelené barvy a jedna předložená část (délky 5,5 cm) je tzv. zdvojena ohnutím a sešitím dvou šňůr k sobě s vzniklým okem na konci. Předložené části šňůr oranžové barvy a žlutozelené barvy jsou násilně přerušeny. Jedná se o nosnou šňůru řady „A“. Předložená delší část šňůry je na obou koncích násilně přerušena (jednoduchý i zdvojený konec). Kratší předložená část šňůry (zdvojená) je na jednom konci násilně přerušena. Mikroskopickým zkoumáním míst násilného přerušení těchto částí šňůr bylo zjištěno, že přerušení bylo způsobeno ostrým břitem. Mechanismus vzniku poškození nelze jednoznačně určit. Zjištěné stopy jsou v celém svém komplexu nezpůsobilé k druhové a individuální identifikaci předmětu, které přerušení šňůr způsobilo.

Přerušení šňůr oranžové barvy se jedná o část řídicí šňůry (s rukojetí) a částí nosných šňůr řady „C“ nebo „D“. Jeden konec šňůry s rukojetí, oba konce druhé části šňůry a jeden konec třetí části šňůry jsou násilně přerušeny. Mikroskopickým zkoumáním přerušení jednoho konce částí šňůry s rukojetí a jednoho konce druhé části šňůry bylo zjištěno, že přerušení bylo způsobeno ostrým břitem. Přerušení druhého konce druhé části šňůry a jednoho konce třetí části šňůry (se zdvojeným zakončením na druhém konci) bylo zjištěno násilné poškození svrchního opletení šňůry a přetržení vnitřní částí šňůry. Mechanismus vzniku poškození nelze jednoznačně určit. Zjištěné stopy jsou v celém svém komplexu nezpůsobilé k druhové a individuální identifikaci předmětu, které přerušení šňůr, resp. jejího opletení způsobilo.“

Obr. č. 7 – Poškozené šňůry PK předané na expertízu
