ÚSTAV PRO ODBORNÉ ZJIŠŤOVÁNÍ
PŘÍČIN LETECKÝCH NEHOD
Beranových 130
199 00 Praha 9 - Letňany

CZ-23-1248

ZÁVĚREČNÁ ZPRÁVA

**o odborném zjišťování příčin parašutistické nehody
v ATZ LKST
ze dne 16. října 2023**

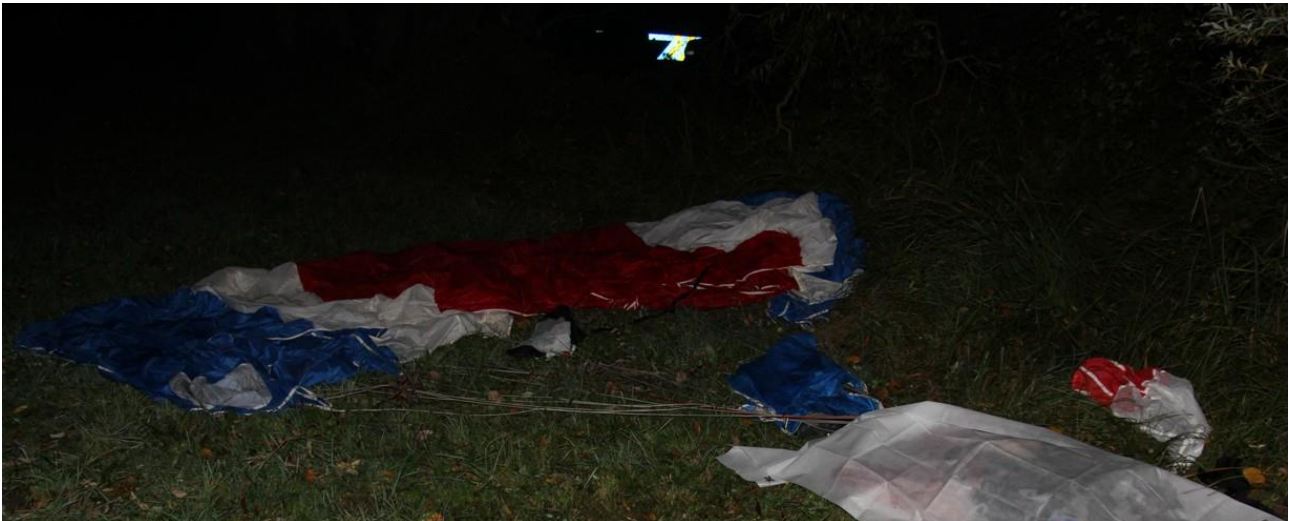
Obr. 1: Hlavní padák na místě dopadu

Vrchlík hlavního padáku ležel po dopadu rozprostřený v trávě, cca 2 m od nohou parašutisty a při prvotní kontrole nebyly zjištěny žádné známky poškození. Pod vrchlíkem se nacházel výtažný padáček s madlem z PVC trubky a se spojovací lemovkou, která byla v celé délce bez poškození. *Slider* se nacházel v poloze cca 1 m nad volnými konci a nebyl zkolabován. Nosné a řídicí šňůry byly nepoškozeny a bez viditelného opotřebení. Řídicí kolíčky řídicích šňůr byly nalezeny mimo gumičky pro uložení a byly spojeny s řídicími šňůrami hlavního padáku.

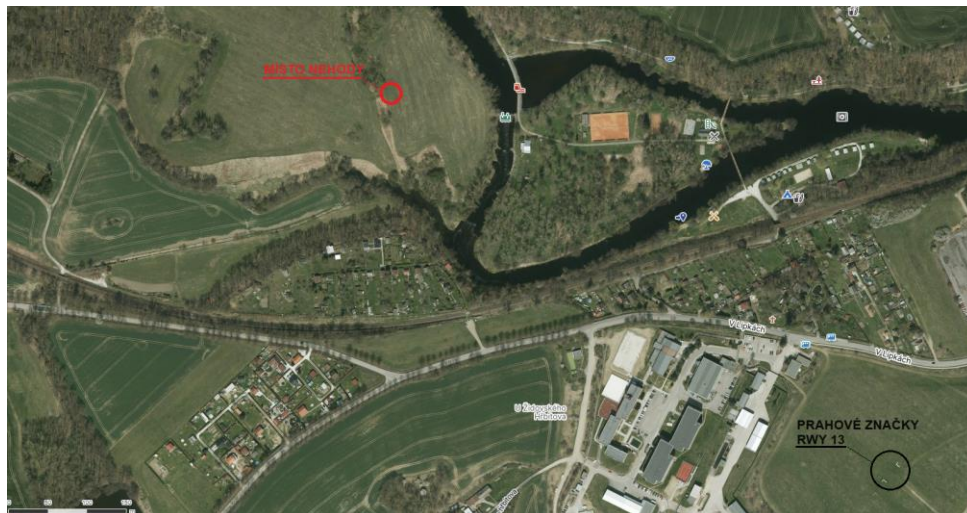
Parašutista dopadl na louku v místě zvaném Na Ostrovci. V místě dopadu byly patrné stopy ve tvaru chodidel hluboké cca 10 cm. Místo dopadu se nacházelo cca 30 m východně od kmene vzrostlé vrby na prodloužené ose RWY 31 LKST cca 800 m severozápadně od prahových značek RWY 13. Přesná poloha místa dopadu je uvedena v následné tabulce.

Obr. 5 – Místo parašutistické nehody
