## Program

- **Rozbor bezpečnosti za 2. čtvrtletí 2024**
  - Vybrané ukazatele za 2. čtvrtletí 2024
  - Významné události podle kategorií provozu
  - Zahraniční nehody
- **Informace / aktuality**
- **Diskuze**

## Vybrané ukazatele – 2. čtvrtletí 2024

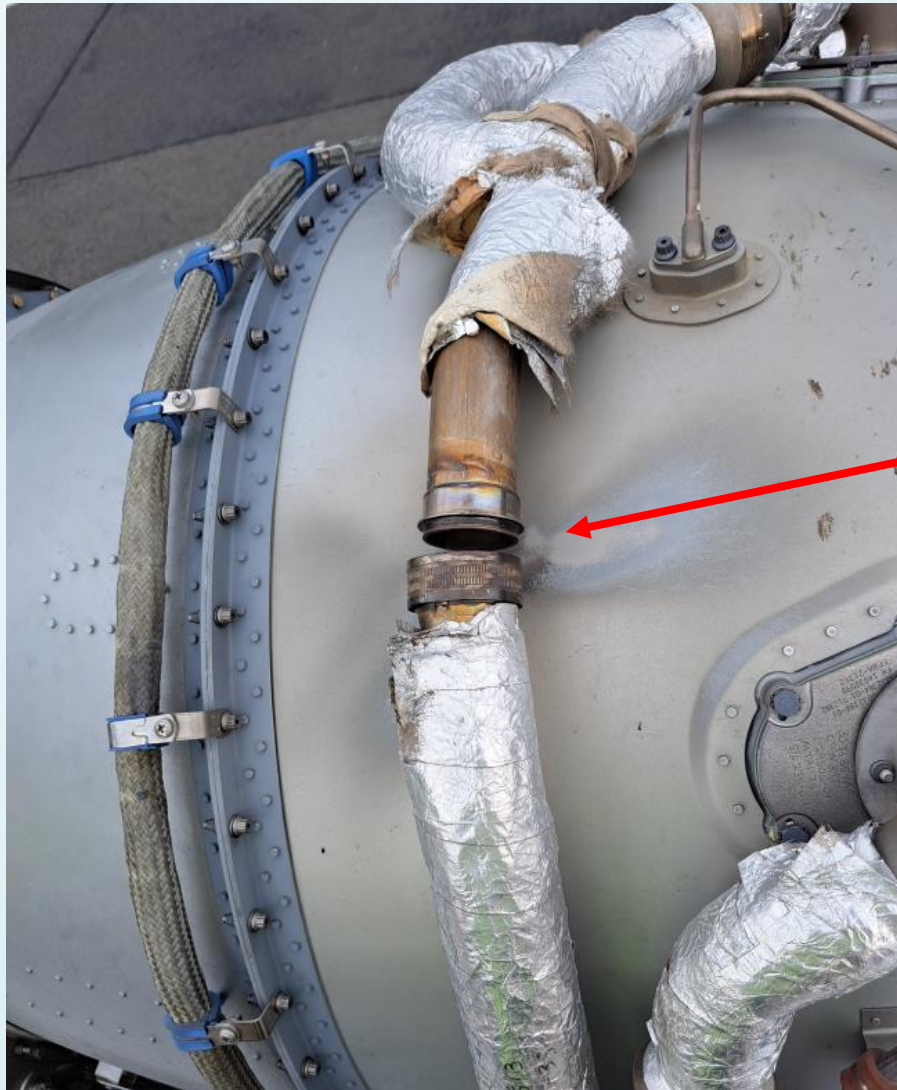
- Došlo k poškození horního krytu motoru a k tepelnému poškození obtokového vedení (*bypass duct*) a hlavního kabelového svazku, další poškození se stále vyhodnocují ve spolupráci s výrobcem letounu a motoru.
- Byla stažena motorová data a odeslána výrobcí motoru. Ten doporučil výměnu kabelového svazku, opravu vedení *bleed air*, provedení boroskopické prohlídky vysokotlaké turbíny a spalovací komory a následnou motorovou zkoušku.
- Úspěšným provedením těchto úkonů byl motor uvolněn na další dočasný provoz (max. 5 letových hodin), poté je vyžadována výměna tepelně poškozeného obtokového vedení (nutné svěšení motoru).
- Výrobcí letadla byl odeslán Damage Report k posouzení poškození motorového krytu. Na základě pokynů výrobce byla provedena dočasná oprava pro technický přelet z LKMT na LKPR.
- Probíhá další interní šetření události provozovatelem.

Rozpojené vzduchové vedení na levém motoru

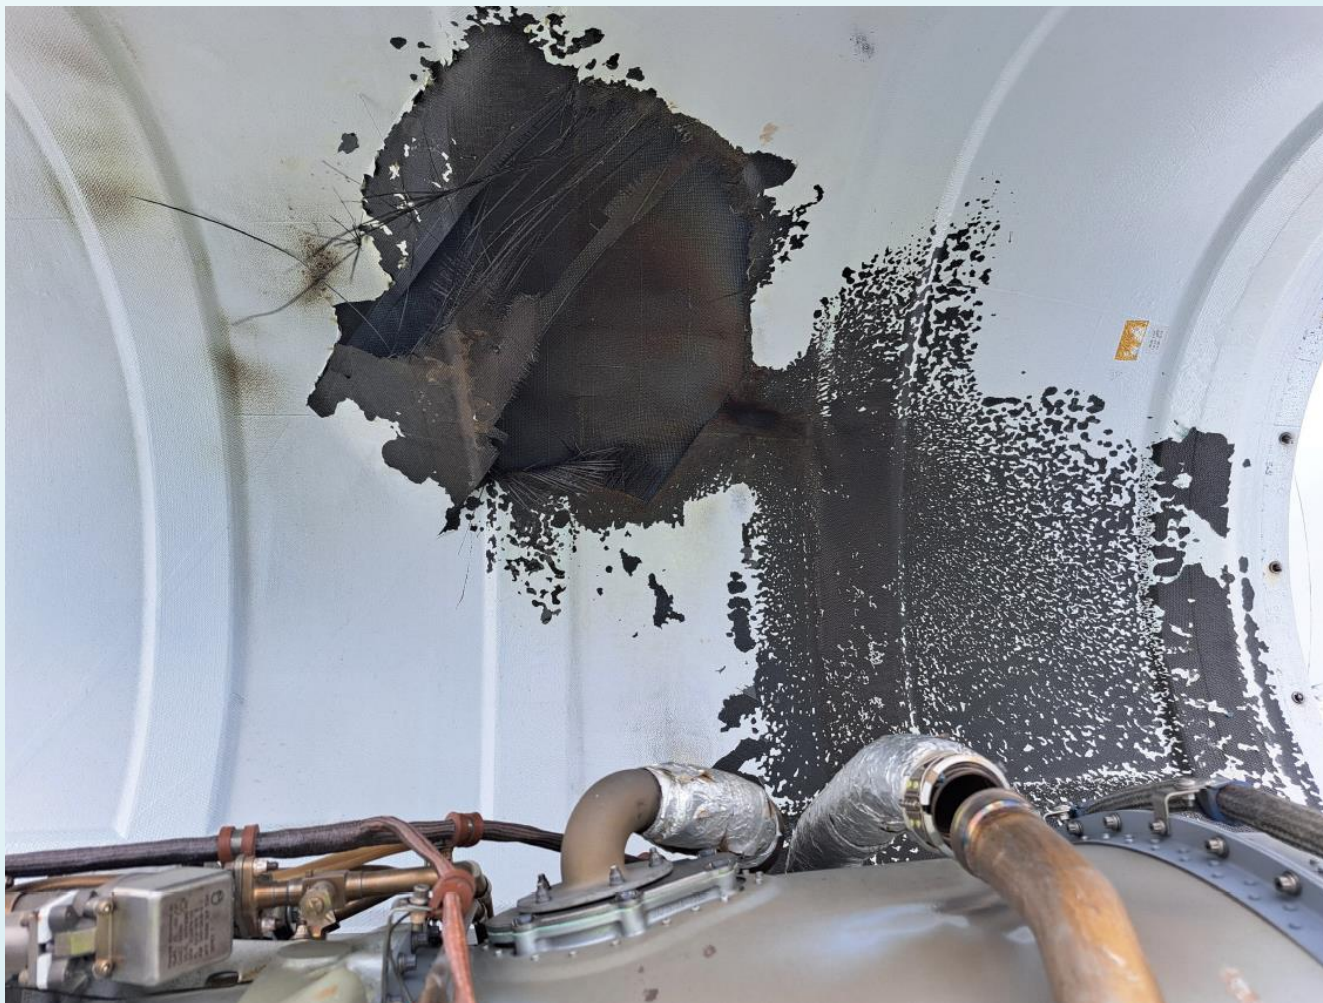
Poškození způsobené rozpojením vzduchového vedení na levém motoru

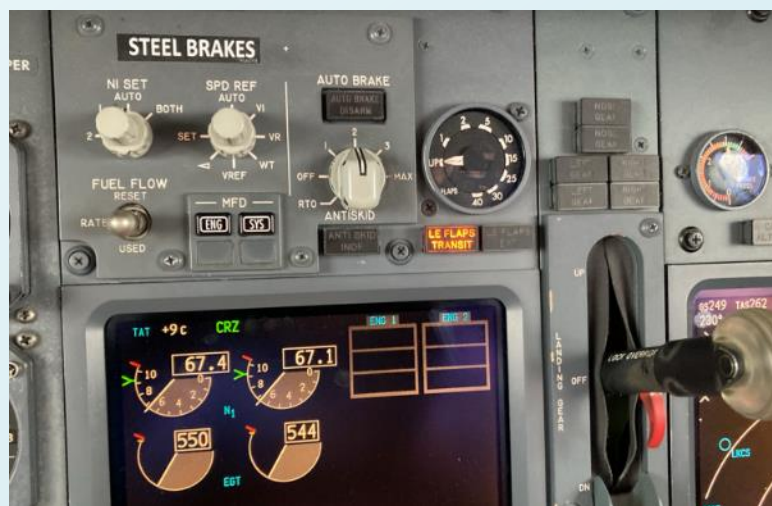
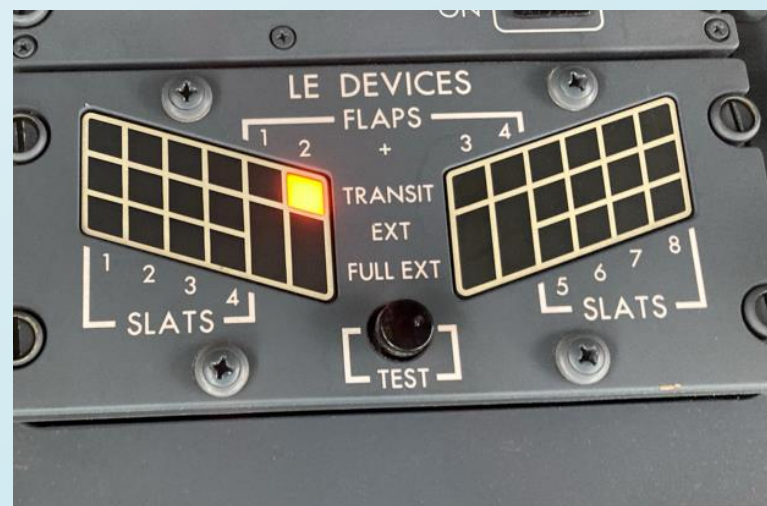
- ➔ Přistání bylo provedeno dle Non-normal checklistu - Flaps 15.
- ➔ Přistání proběhlo v pořádku.
- ➔ Na LKPR byla údržbovou organizací zjištěna závada na LE FLAP no. 2 *Retract Sensor*.
- ➔ Senzor byl vyměněn a letoun byl uvolněn do provozu.

Signalizace závady na LE Flap no. 2

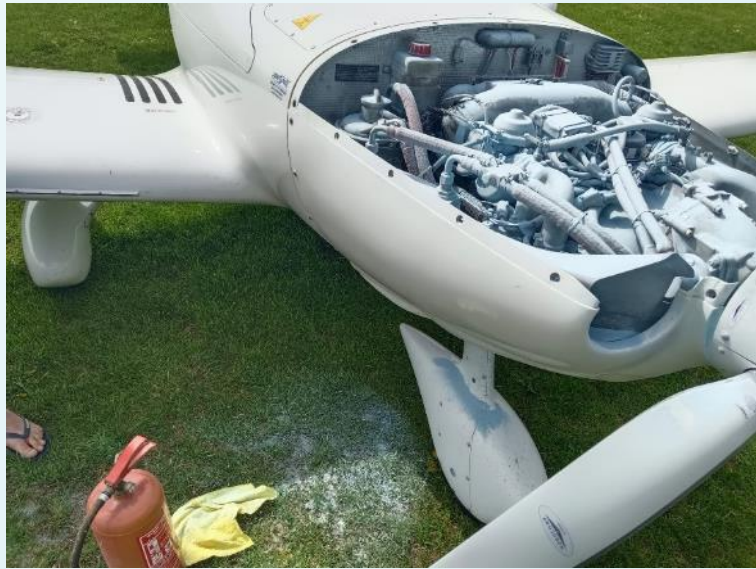
- ➔ Při aerovleku došlo u vlečného UL letounu k poklesu výkonu motoru a vibracím.
- ➔ Aerovlek byl předčasně ukončen a vlečný UL letoun i kluzák přistály na letišti LKPL.
- ➔ V průběhu sestupné fáze letu pilot vlečného UL letounu ucítil zplodiny hoření.
- ➔ Po přistání byly patrné plameny vycházející z prostoru spodních krytů motoru.
- ➔ Pilot pojížděl k hangáru, kde vypnul motor, zastavil přívod paliva a požár byl uhašen ručním hasícím přístrojem.
- ➔ Příčinou vážného incidentu byl únik paliva z karburátoru do *airboxu*, kde došlo k jeho vzplanutí.

Motor vlečného UL letounu po uhašení

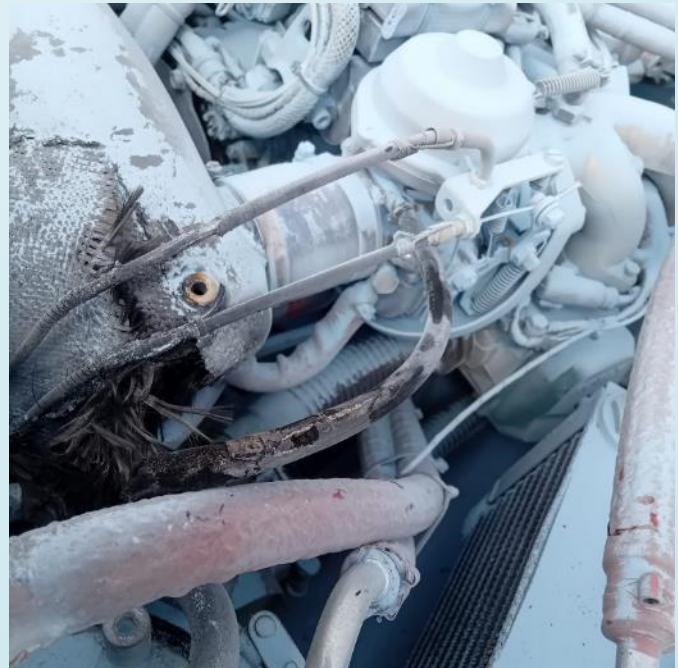
Detail uhašeného motoru

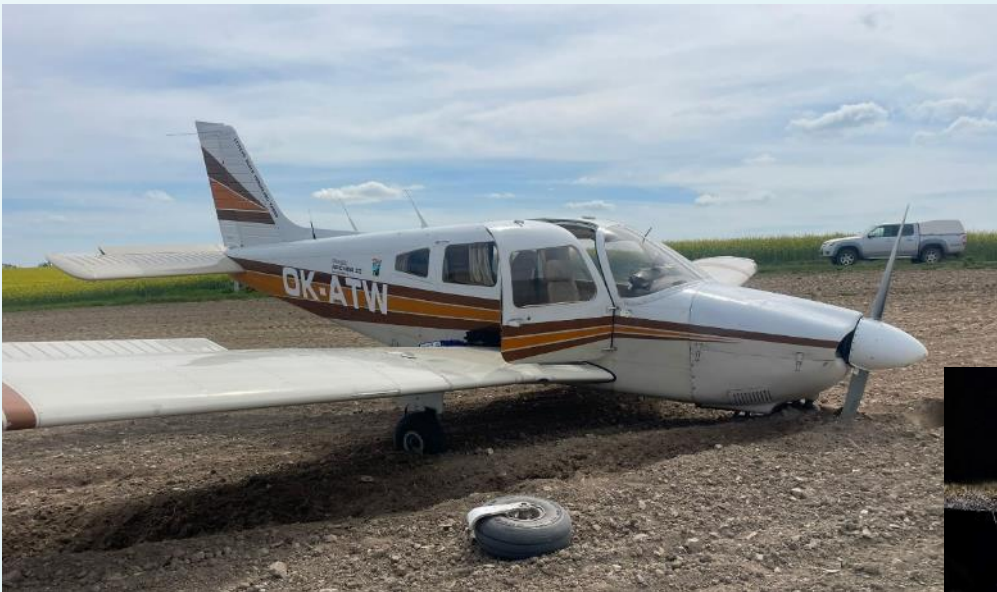
- Posádka letounu (pilotní žákyně s instruktorem) prováděla letový výcvik.
- Ve třetí okruhové zatačce došlo ke ztrátě ovládní výkonu motoru, nešel stáhnout plyn ovladačem přípusti. Instruktor převzal řízení.
- Následně došlo v cca 250 m AGL ke ztrátě výkonu motoru.
- Vzhledem ke vzdálenosti k RWY 11 LKTA, kde bylo plánováno přistání, se instruktor rozhodl pro nouzové přistání na pole vzdálené cca 2 km W LKTA.
- Při přistání došlo k vylomení předového podvozku, ohnutí listu vrtule a poškození levé poloviny křídla.
- Posádka nebyla zraněna.

- Pravděpodobnou příčinou nemožnosti ovládat výkon motoru bylo poškození čepu spojení páky táhla ovládání přípusti s karburátorem.

Letoun PA-28-181 po nouzovém přistání

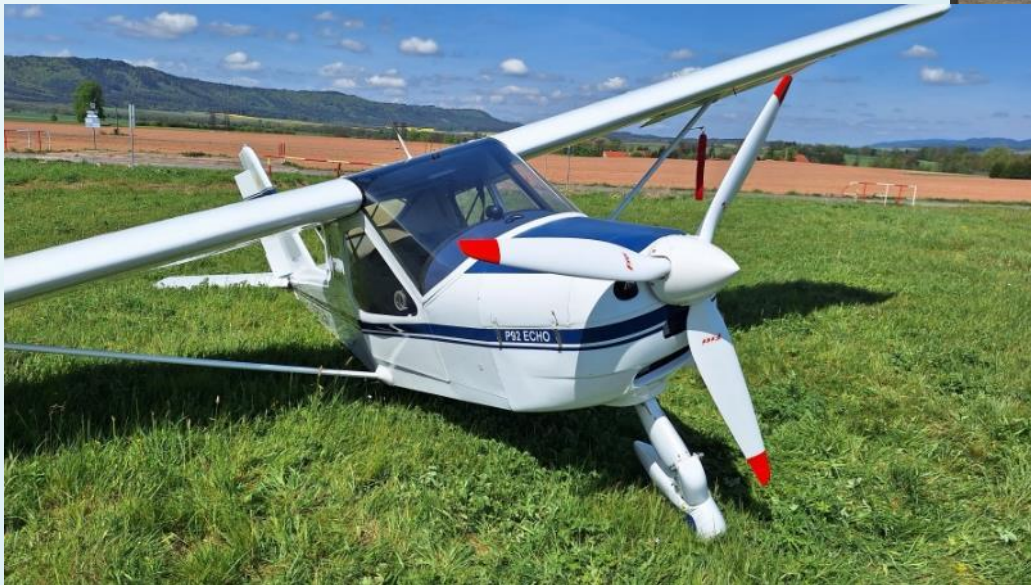
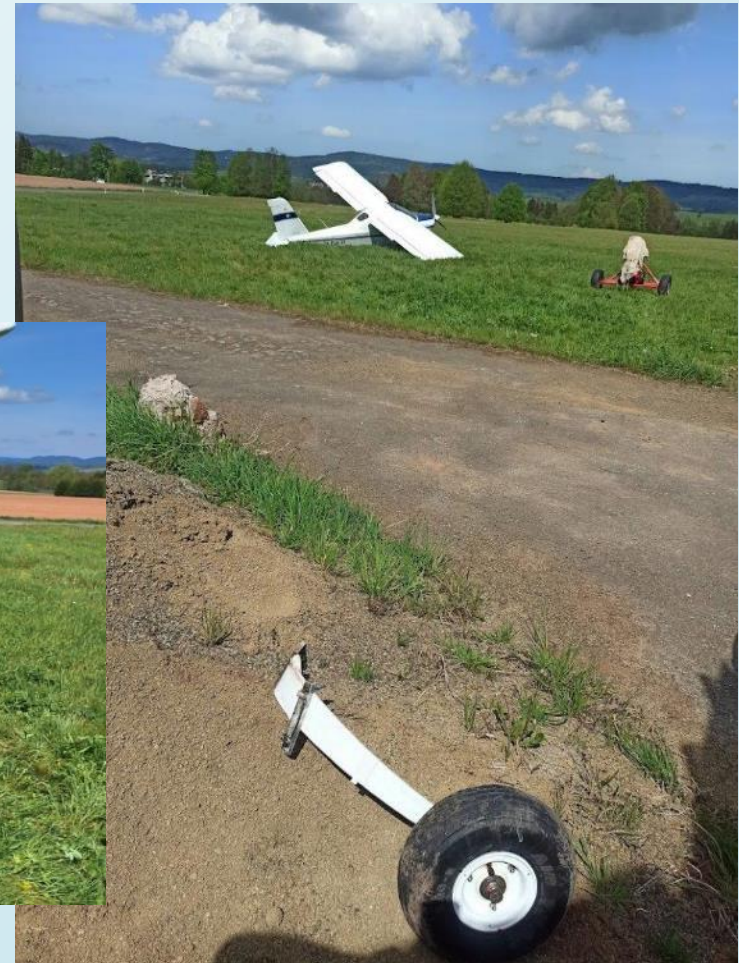
Letoun P92 Echo po nárazu do překážky

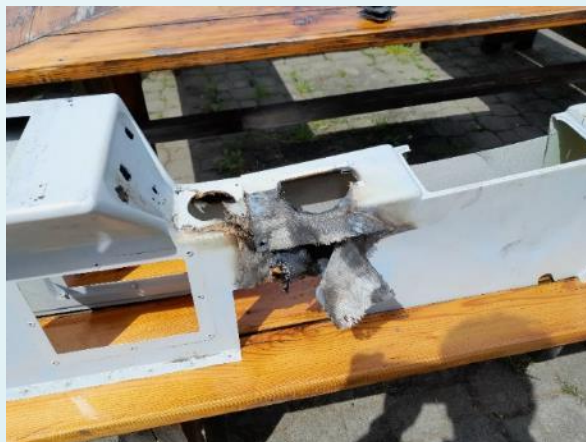
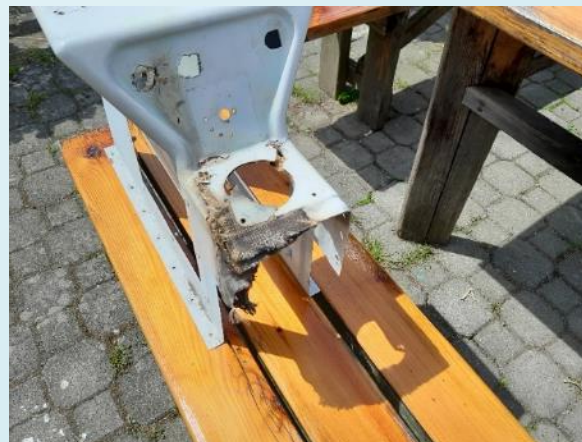
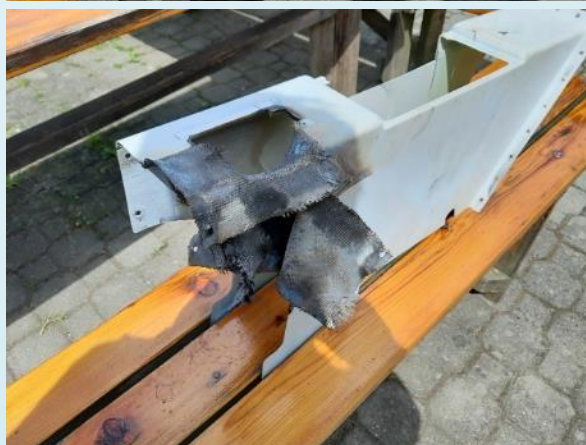
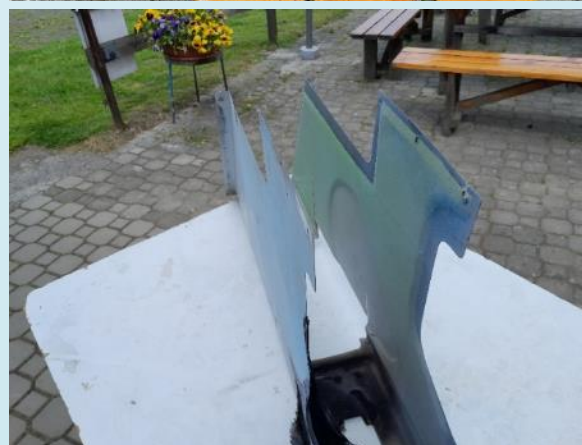
- ➔ Pilot prováděl kontrolní let v blízkém okolí letiště.
- ➔ Po přistání na LKFR pojížděl s UL letounem k hangáru a zde zastavil.
- ➔ Při vystupování pilota z UL letounu vyšlehl z pod pilotní sedačky plamen.
- ➔ Požár v kabině byl ihned uhašen hasícím přístrojem používaným v hangáru.
- ➔ UL byl poškozen v malém rozsahu. Došlo k ohoření kraje sedačky pilota, centrálního panelu, palivového kohoutu a ovladače vztlakových klapek.
- ➔ Příčinou vzniku požáru plastových prvků v kabině UL letounu bylo jiskření mezi dvěma prodřenými kabely pro napájení polohových světel.

Poškození středového panelu vzniklým požárem.

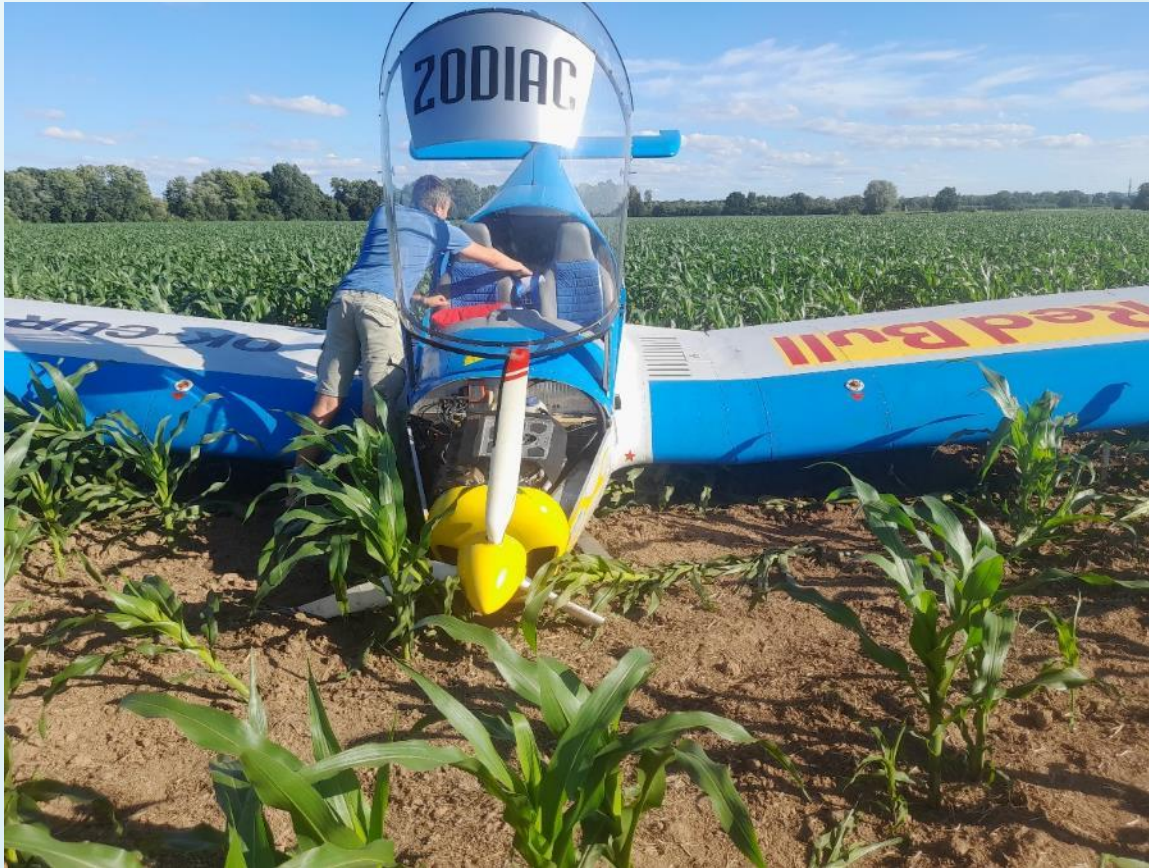
- Posádka (instruktor a pilot žák) prováděla let za účelem procvičení letu po okruhu.
- Po vzletu z RWY 23, v cca 200 m AGL, po dotočení druhé okruhové zatáčky došlo k poklesu výkonu motoru bez jakékoliv reakce na přidání plynu.
- Posádka uvedla UL letoun do klouzavého letu s úmyslem provést nouzové přistání na LKKUNE.
- Vlivem zadního větru přeletěla RWY 05 a přistála na kukuřičném poli.
- Posádka nebyla zraněna.
- UL letoun byl vážně poškozen – listy vrtule, podvozek, náběžná hrana a zadní závěs na pravé polovině křídla, přední a spodní kryty motoru.

UL letoun Zenair CH 601 po nouzovém přistání do terénu

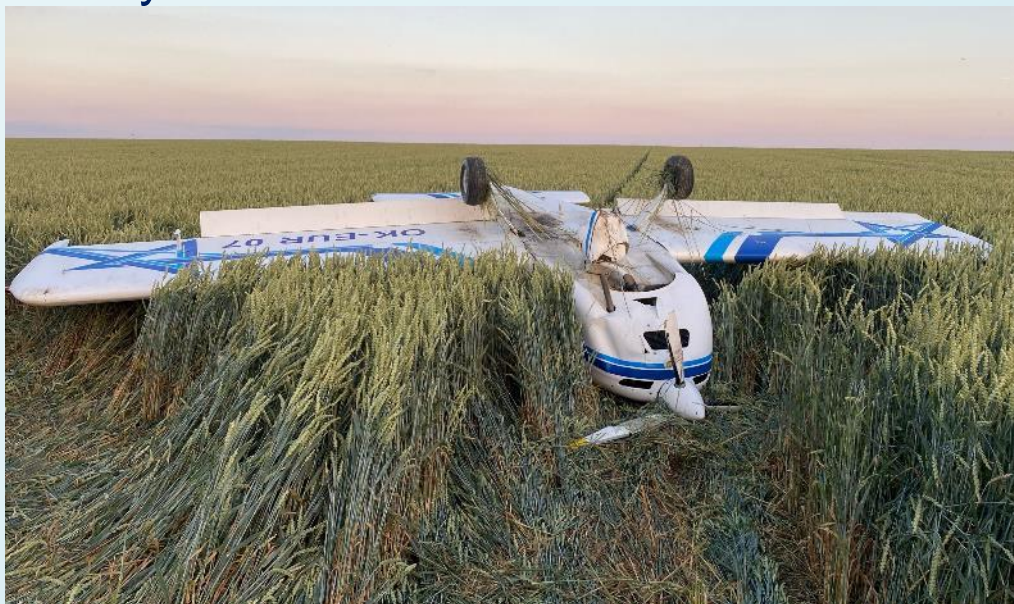
- ➔ Pilot se rozhodl k nouzovému přistání do pole s porostem obilí.
- ➔ Během přistávacího manévru instruoval cestujícího o vzniklé situaci a o činnosti bezprostředně po přistání.
- ➔ UL letoun se během dosednutí do vrostlého obilí a vlivem zbrzdění převrátil přes příď do polohy „na záda“.
- ➔ Na letounu došlo k poškození velkého rozsahu. Pilot a cestující nebyli zraněni.

UL letoun EV-97 Eurostar po nouzovém přistání do pole.

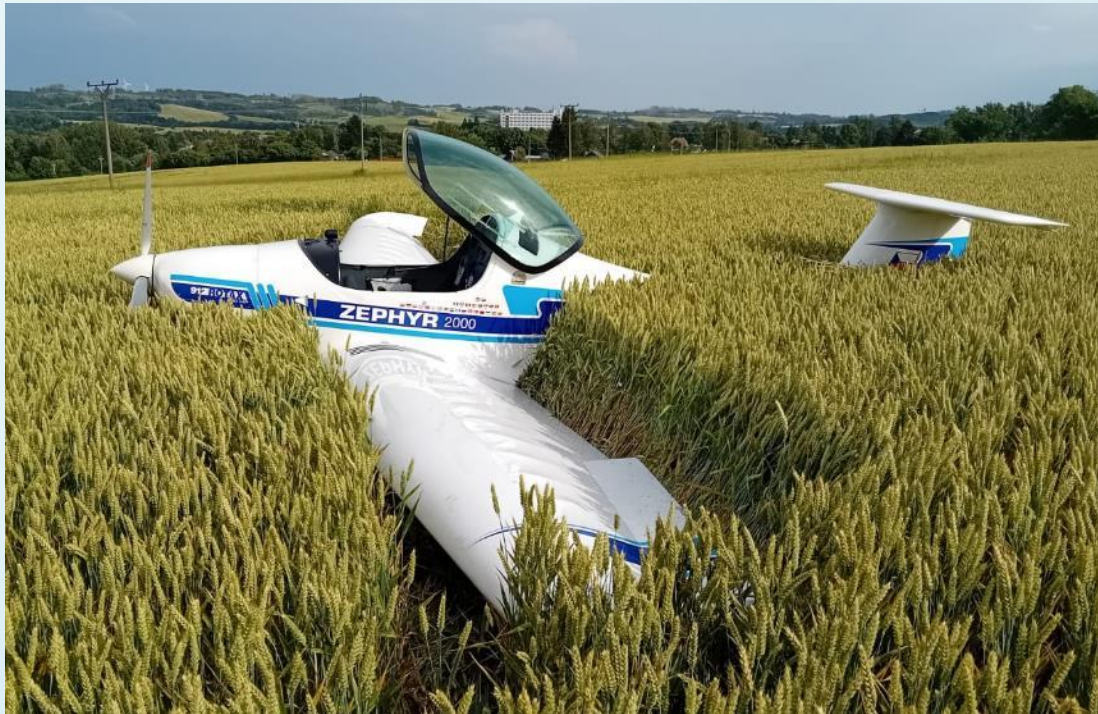
- ➔ Na UL letounu došlo k poškození velkého rozsahu (zlomený list vrtule, zničený podvozek, poškozené lože motoru a motorová přepážka, poškozený konec levé poloviny křídla).
- ➔ Pilot a cestující nebyli zraněni.

UL letoun Zephyr 2000 po nouzovém přistání do pole.

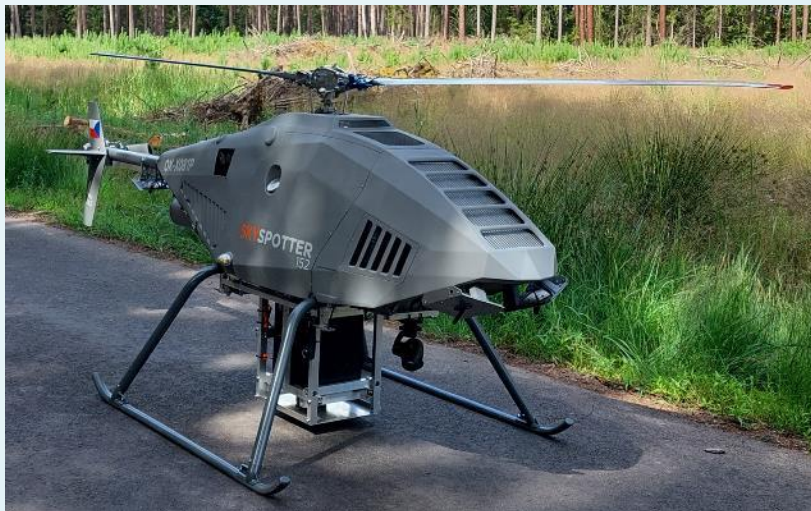
SkySpotter 152 A zničený v důsledku požáru

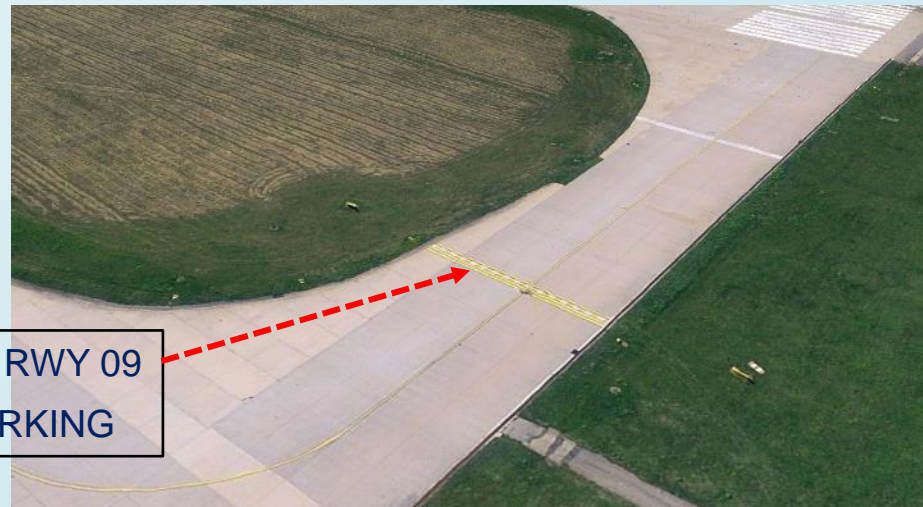
- Tři události byly způsobeny letadly českých provozovatelů v zahraničí.
- Jedna událost vznikla, když posádka letounu Piper PA46 zahraničního provozovatele nedodržela mez povolení a přejela vyčkávací místo RWY 09 na TWY A LKTB.

HOLDING POINT RWY 09  
SIGNS AND MARKING
