CZ-23-0017

# ZÁVĚREČNÁ ZPRÁVA

**o odborném zjišťování příčin letecké nehody  
vrtulníku Robinson R 22 BETA II  
poznávací značky OK-TOM  
na louce u obce Lanžhot  
ze dne 14. ledna 2023**

Praha  
červenec 2024

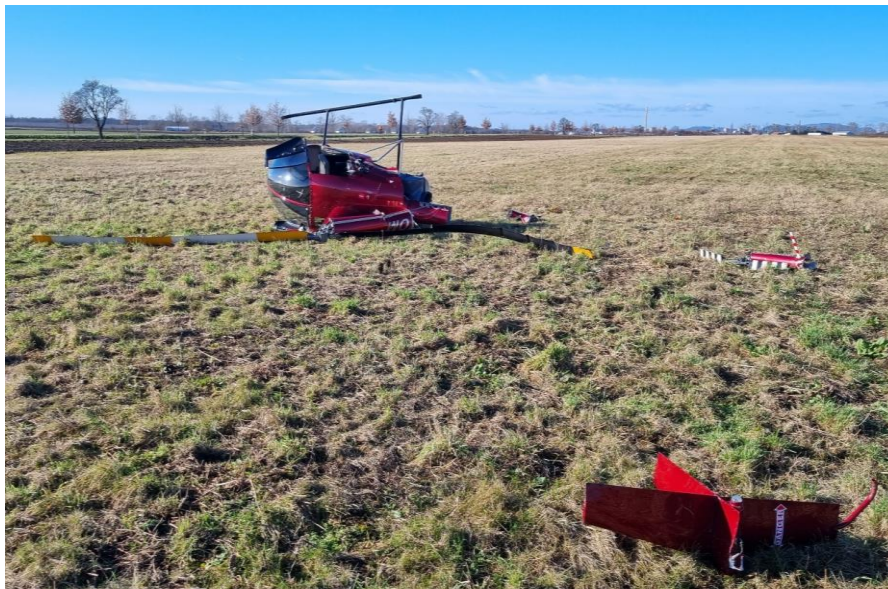
Obr. č. 3 – Trosky vrtulníku na místě letecké nehody

Jednotlivé významné konstrukční prvky, které se od vrtulníku oddělily při nárazu do země se nacházely v blízkosti trosek. Transmisní hřídel byla nalezena cca 30 m od vrtulníku. Část ocasního nosníku se stabilizačními plochami byla setrvačností odmrštěna do vzdálenosti cca 20 m od vrtulníku. Ocasní vrtulka s koncem ocasního nosníku byla nalezena ve vzdálenosti cca 10 m od vrtulníku.

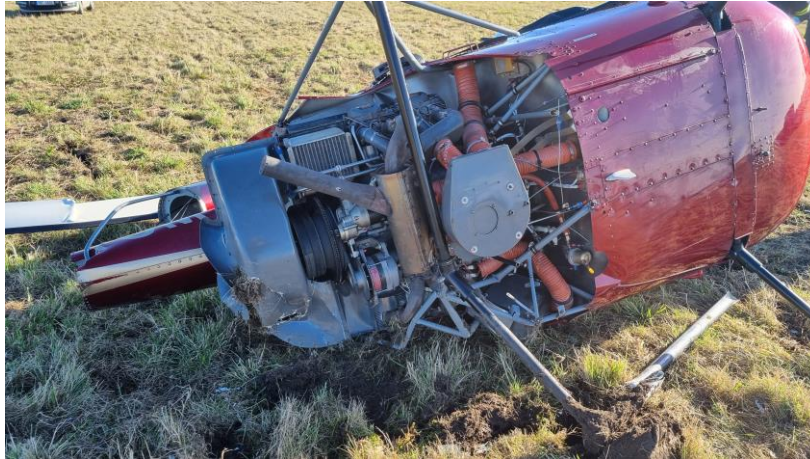
Trup vrtulníku byl poškozen dopadem na zem a převrácením vrtulníku na levý bok. Levé dveře kabiny byly utrženy ze závěsů. Interiér pilotní kabiny nenesl známky poškození. Trubková konstrukce levé zadní části trupu byla značně zdeformovaná nárazem na zem.

Ližinový podvozek vrtulníku byl deformován a byla výrazně změněna geometrie podvozku. Nejvýraznější změna (zvětšení rozchodu) geometrie ližin byla v zadní části ližin. Z toho lze usuzovat, že další kontakt (náraz) po kontaktu listů vyrovnávacího rotoru byl v levém náklonu zadní části levé ližiny podvozku. V zadní části levé ližiny byly stopy po nárazu a zaboření konce ližiny do měkkého povrchu plochy, na které vrtulník havaroval.

Obr. č. 4 – Poškození ližinového podvozku a levé zadní části trupu

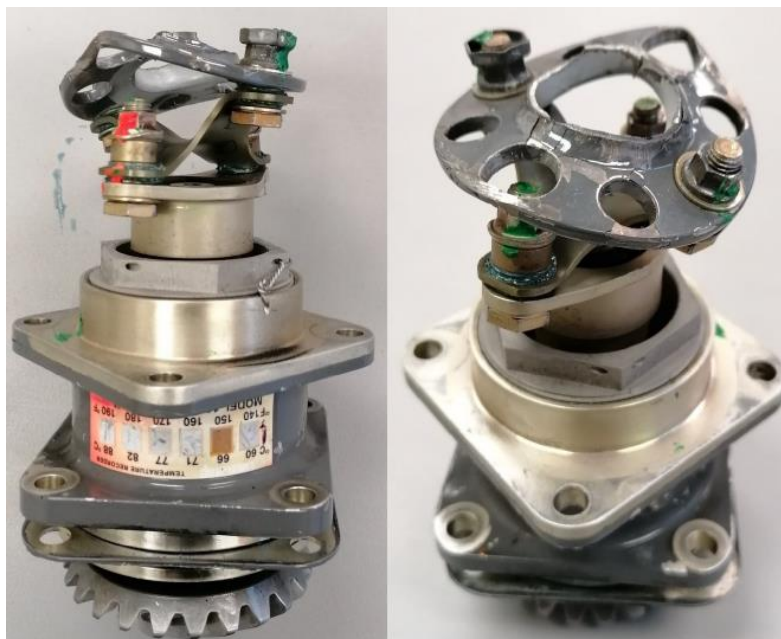
Ocasní nosník s ocasní vrtulkou byl rozlomen na 3 části. Střední ulomená část byla v délce cca 1 m podélně roztržena. Velká část poškození ocasního nosníku byla způsobena rotující zdeformovanou transmisní hřídelí před její úplnou destrukcí. Toto poškození způsobila transmisní hřídel, která se při nárazu listů ocasní vrtulky do země vytrhla z pružných křížových spojek a vlivem kroutícího momentu vylétla ven z ocasního nosníku. Všechny spojky nesly stopy deformace – násilné natažení, některé až o 8 cm.

Obr. č. 5 – Spojení koncového reduktoru s transmisní hřídelí

Ve Výzkumném a zkušebním leteckém ústavu a. s. byla provedena fraktografická analýza poškození mechanismu nastavování listů ocasní vrtulky a spojení koncového reduktoru s transmisní hřídelí. Zkouška a její výsledky jsou uvedeny v dokumentu Protokol o zkoušce č.: P-DAV-MTA-014-23. Ve shrnutí uvedeného protokolu je uvedeno: „Všechny lomové plochy mají charakter statického tvárného porušení bez jakýchkoliv známek únavového porušení a na lomových plochách nebyly pozorovány žádné materiálové vady, nehomogenity nebo korozní produkty. U soupáčí nastavování úhlu listů vyrovnávacího rotoru s porušeným ramenem vyrovnávacího rotoru a táhlem ovládání je zřejmé, že se jedná o tvárné statické porušení s charakteristickými znaky ve formě tvárných důlků. Na obou lomových plochách nebyly pozorovány žádné materiálové vady a nehomogenity. U dílů transmisní hřídele pohonu vyrovnávacího rotoru (spojující hřídel s koncovým reduktorem a s hřídelí motoru prostřednictvím tzv. Hardy-spojky) došlo ke značnému sekundárnímu poškození lomových ploch a nebylo tedy možné stanovit charakter jejich porušení. Dodaná část transmisní hřídele a spojovací příruba tvořily až do destrukce jeden konstrukční prvek.“

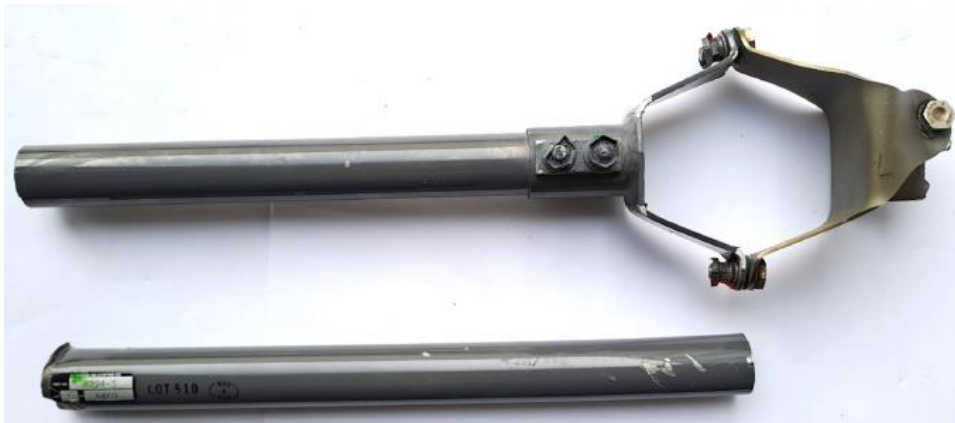
Obr. č. 6 – Poškození pružných spojek transmisního hřídele

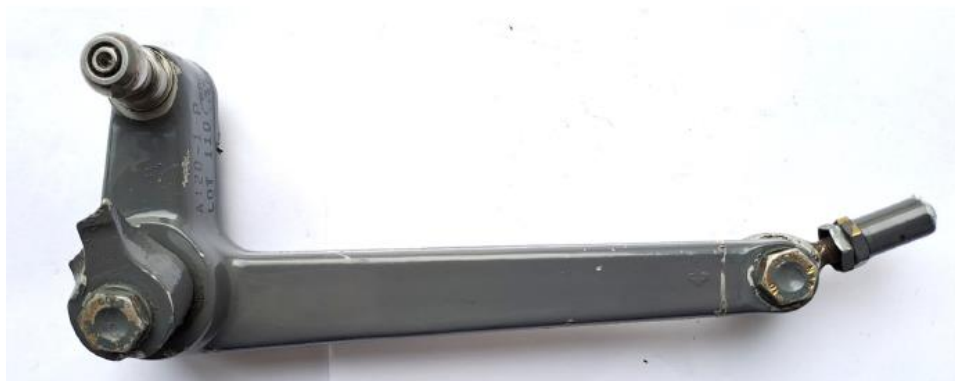
Ocasní vrtulka s koncem ocasního nosníku měla deformačně poškozeny oba listy. Jeden z listů nesl stopy po kontaktu se zemí. Úhlový reduktor byl bez poškození a obsahoval dostatečnou olejovou náplň. Byla zlomená páka ovládající nastavení úhlu náběhu listů ocasní vrtulky a její ovládací táhlo. Lom páky i ovládacího táhla byl křehkého charakteru, to znamená, že vznikl jednorázovým působením značné síly v krátkém časovém okamžiku. Lom páky ovládacího táhla vznikl pravděpodobně při nárazu koncové části ocasního nosníku na zem. K přerušení táhla ovládacího došlo při rotaci poškozené transmisní hřídele uvnitř ocasního nosníku před jeho úplnou destrukcí.

Obr. č. 7 – Zlomená páka ovládací ocasní vrtulky
