Vybrané ukazatele – 3. čtvrtletí 2024

VÝVOJ CELKOVÉHO POČTU HLÁŠENÝCH UDÁLOSTÍ

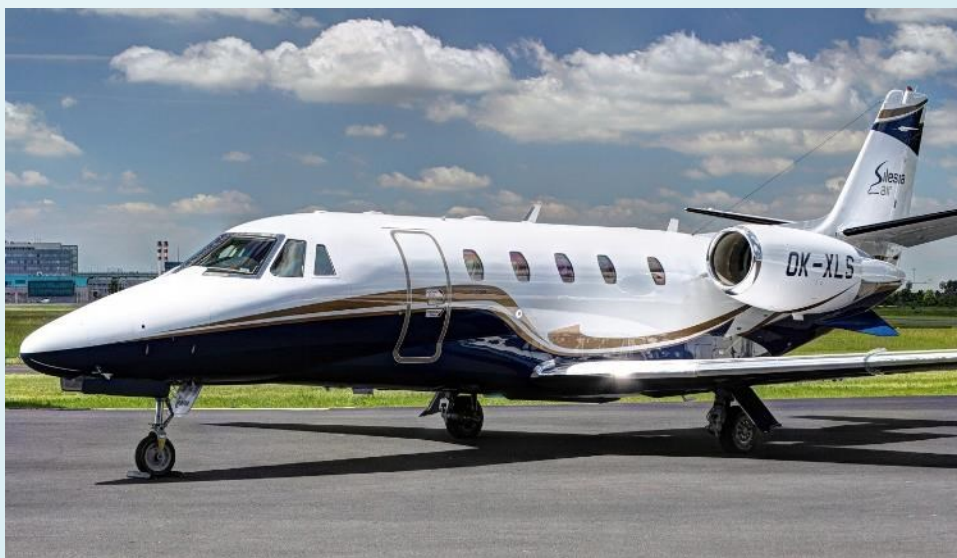
Ilustrační foto Cessna 560 XL

- Po přistání a kontaktu předního podvozku s dráhou pískavý zvuk náhle ustal.
- Letoun byl následně zkontrolován údržbovou organizací. Byl přezkoušen systém odběru vzduchu od motorů, systém přetlaku a prověřena hermetičnost trupu. Nebyla shledána žádná závada a zdroj hluku se tak nepodařilo zjistit.
- Letoun byl uvolněn do provozu a odletěl na cílovou destinaci.

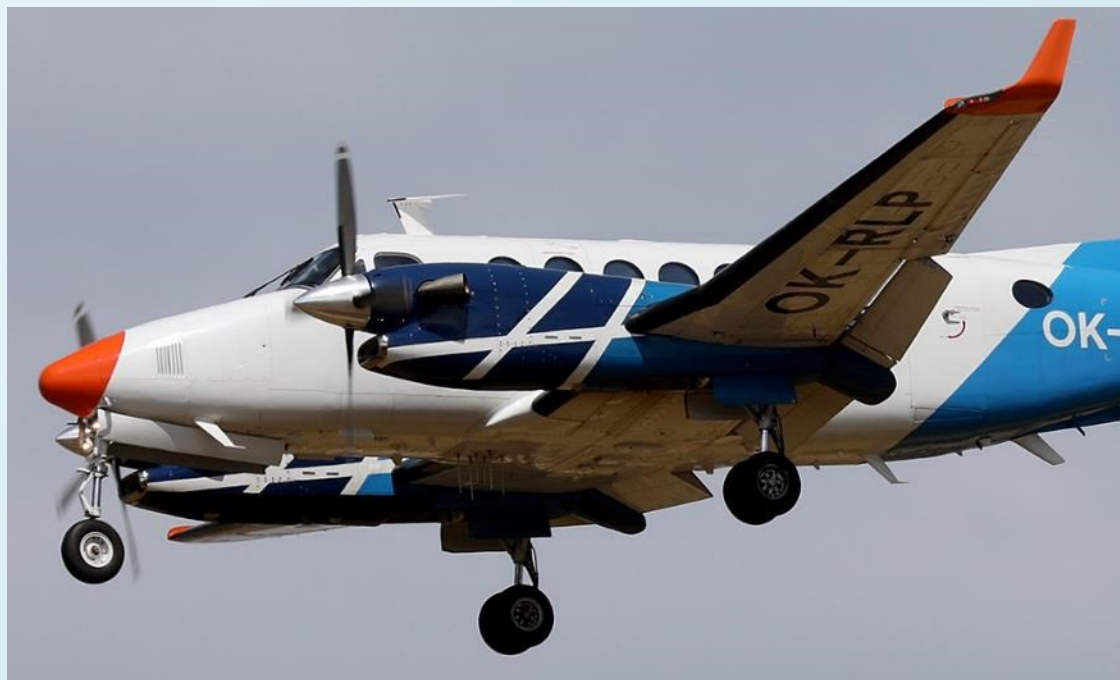
Ilustrační foto Beech 300

- Údržbovou organizací byla zjištěna závada na obtokovém ventilu pravého olejového chladiče (*RH Oil cooler by pass valve*), který byl vyměněn.
- Letoun byl následně uvolněn do provozu.

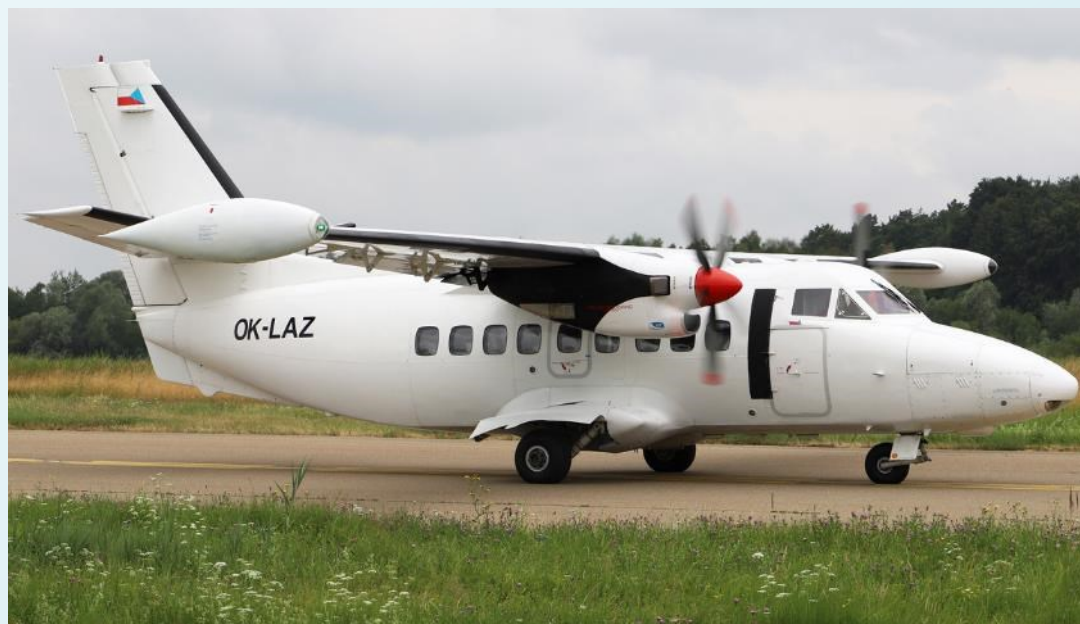
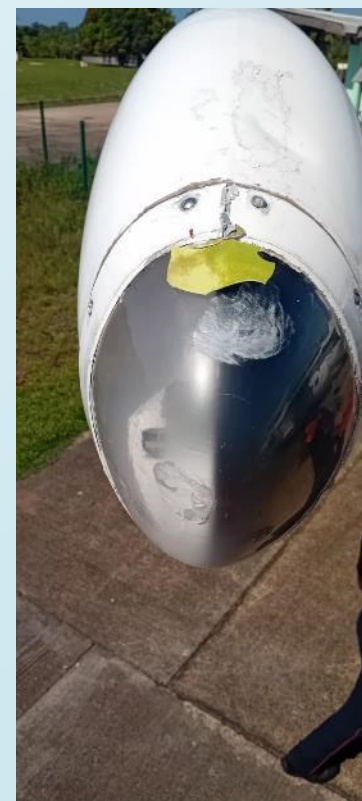
- ➔ Provozovatel se však rozhodl přelétnout letoun zpět na základnu na letišti v Cayenne (SOCA) s prázdnou poškozenou nádrží a opravit nádrž před dalšími lety.

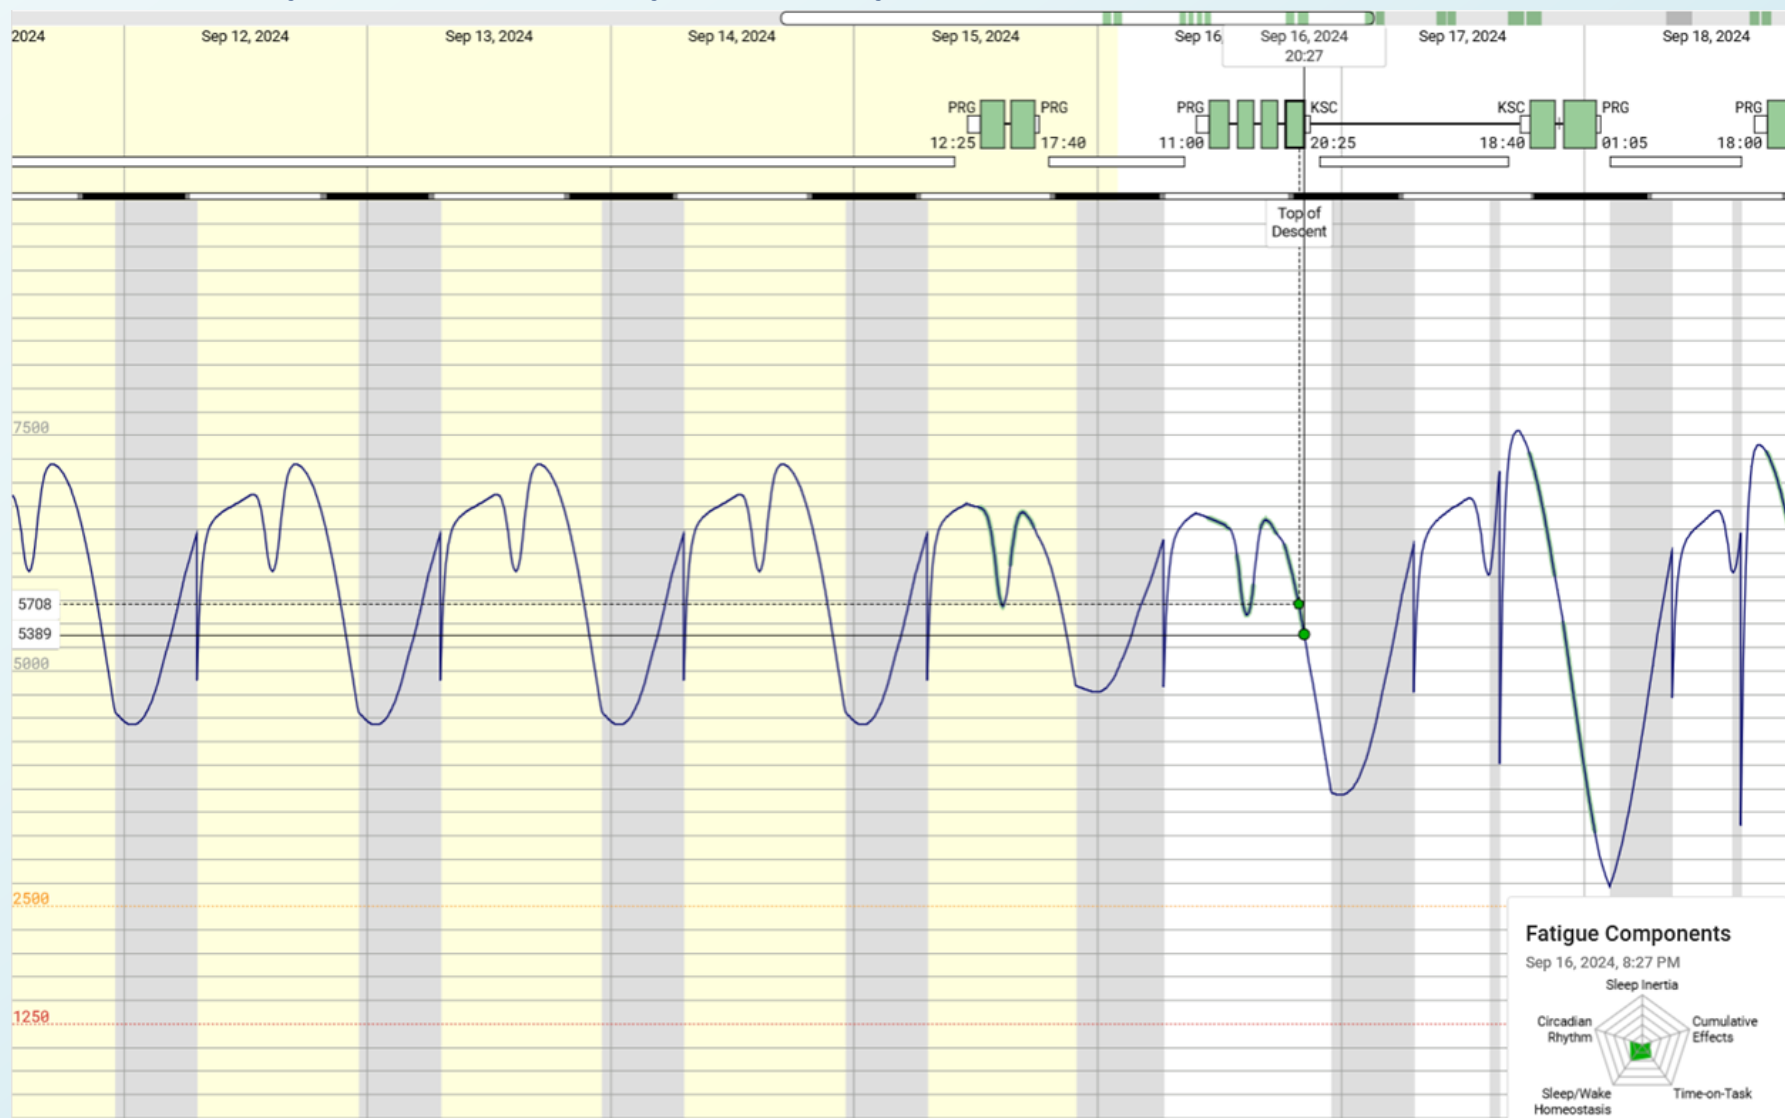
➔ Graf vypočtené únavy posádky:

- Posádka tuzemského provozovatele prováděla za stabilních meteorologických podmínek s letounem ILS přiblížení na RWY 01 LZKZ.
- CPT byl v roli PM a F/O prováděl traťový výcvik na 4. sektoru.
- PM oznámil F/O při zjištění málo zvednuté přídě letounu „Flare.“
- Letoun tvrdě dosedl na RWY 01 bez podrovnání, se zápisem 1/16 - 2,9 G.
- Letoun nebyl poškozen.

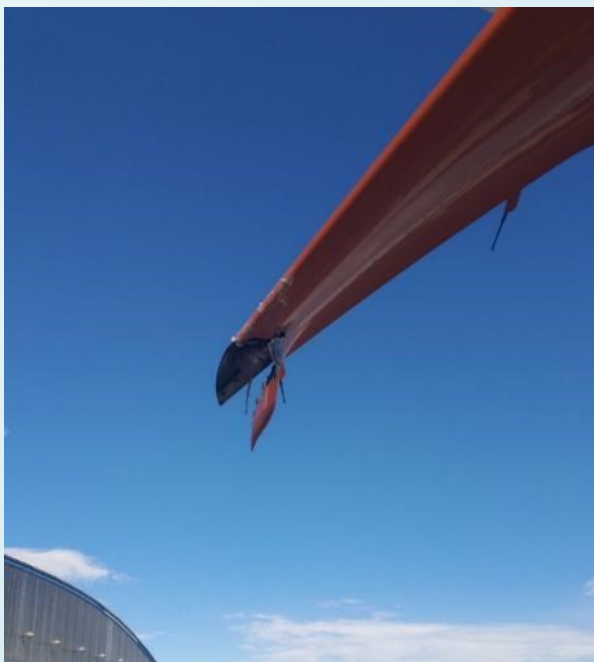
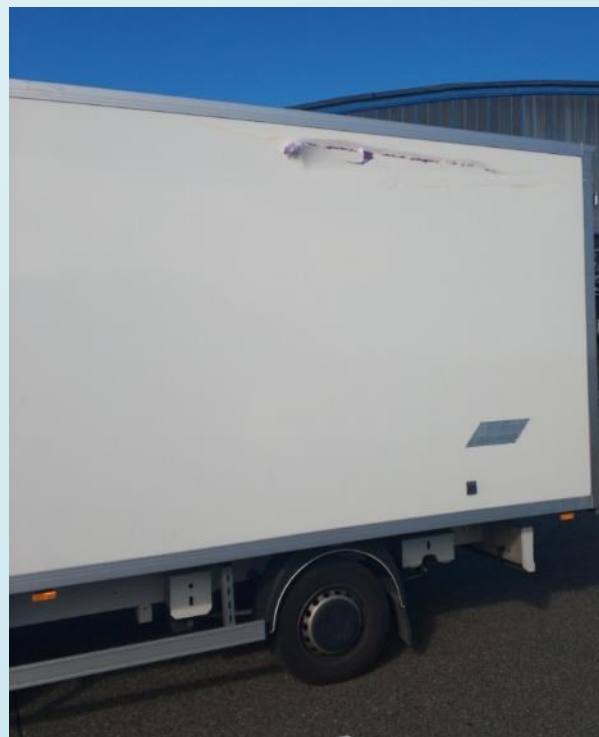
- Při vytahování letounu z hangáru zavadila spodní část pravého wingletu o zaparkovanou dodávku.
- Událost je dále v šetření.

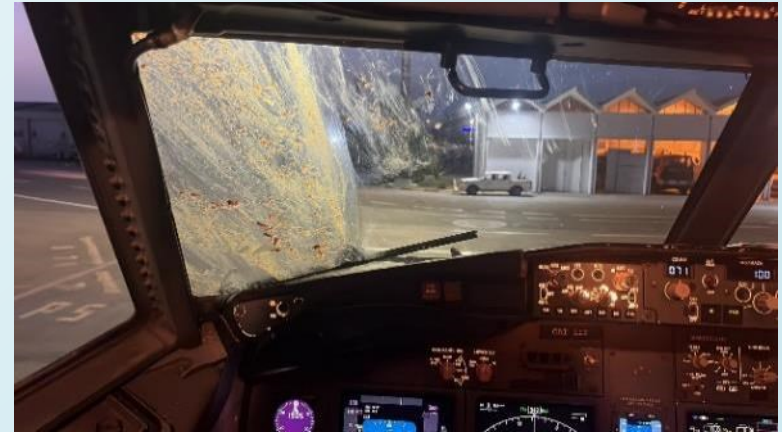
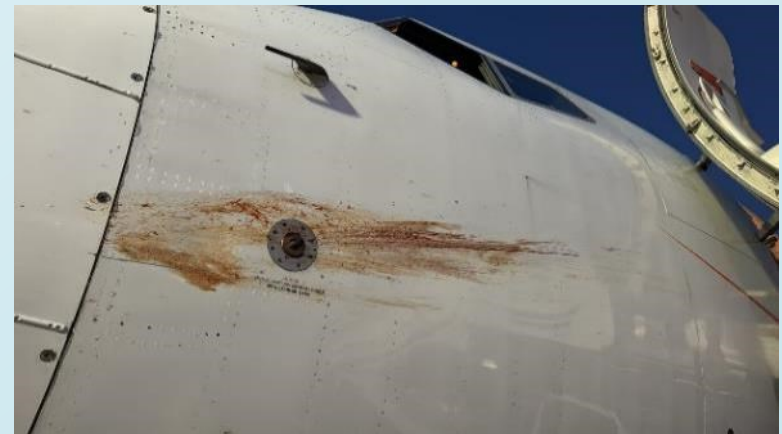
→ Letoun Boeing 737 – 800 tuzemského provozovatele se, při vzletu z letiště v zahraničí, dostal do hejna plameňáků a několik jich narazilo do letounu. Po nárazu se aktivoval *Stick shaker* a na PFD se objevilo upozornění IAS, ALT a AOA DISAGREE. Posádka vyhlásila stav nouze, informovala ATC a pasažéry a rozhodla se pro návrat na letiště vzletu, kde bez problémů přistála. Došlo k poškození snímače úhlu náběhu. Událost je klasifikována jako Incident.

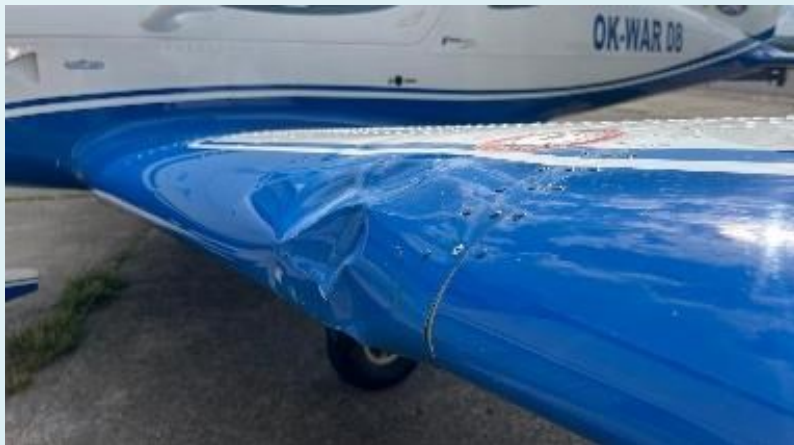
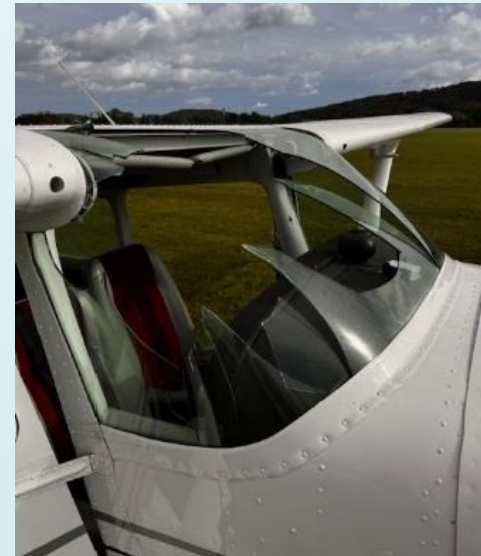
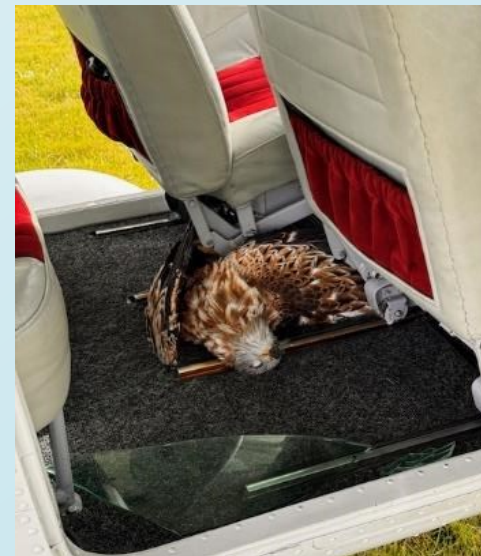
- K poškození náběžné hrany křídla došlo při střetu UL letounu s kánětem.
- V dalším případě se střetl letoun Cessna 172 se samicí motáka pochopa, která roztránila plexisklo kabiny a zůstala pod zadními sedačkami. Jeden cestující utrpěl lehká poranění obličeje od střepů kabiny. Pilot nebyl zraněn.

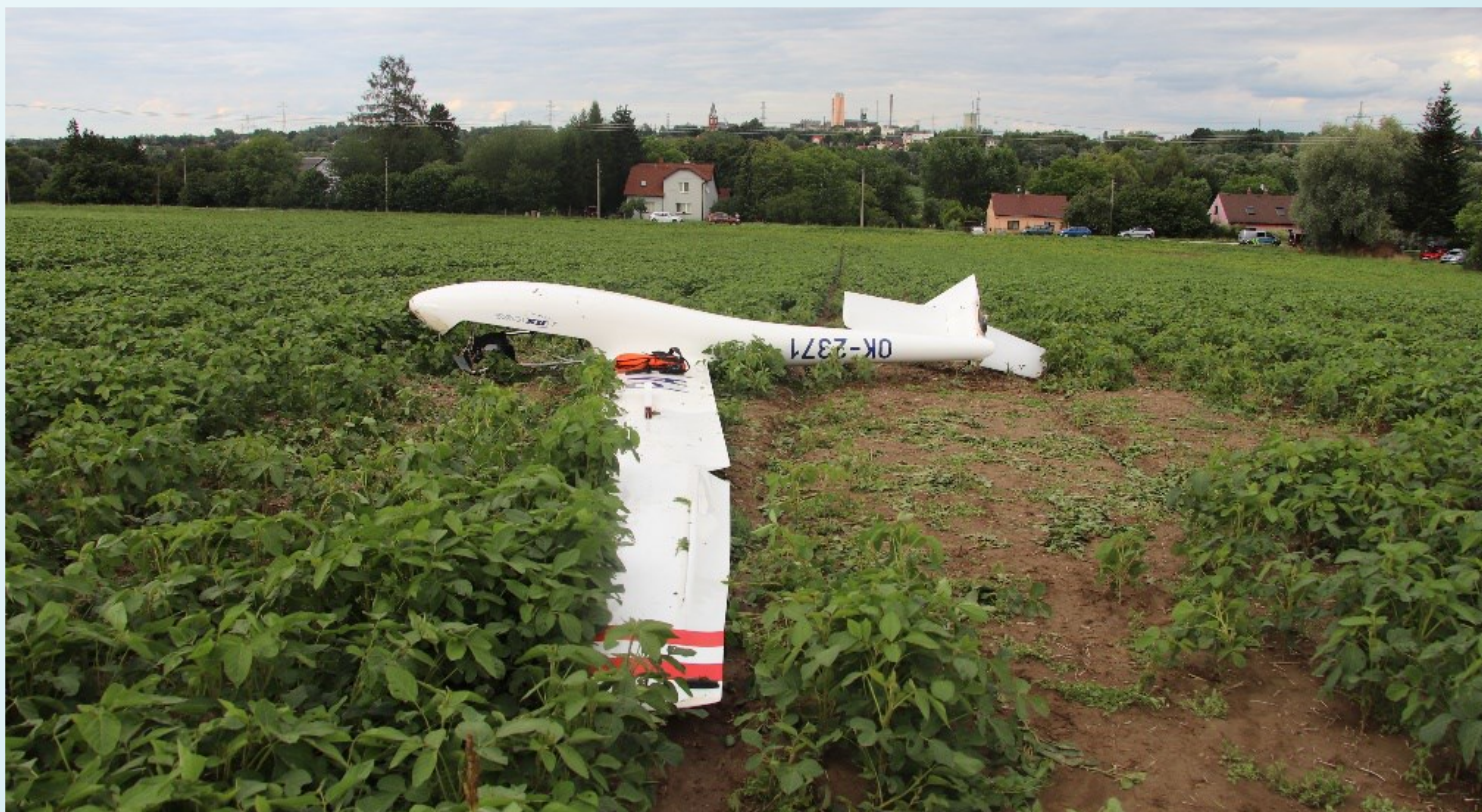
- ➔ Na základě analýzy letových dat, odborného ohledání kluzáku a místa nehody a výpovědi svědků nehody bylo potvrzeno, že kluzák během přistávacího manévru pravou polovinou křídla pod ostrým úhlem zespodu narazil do vodiče 22 kV.

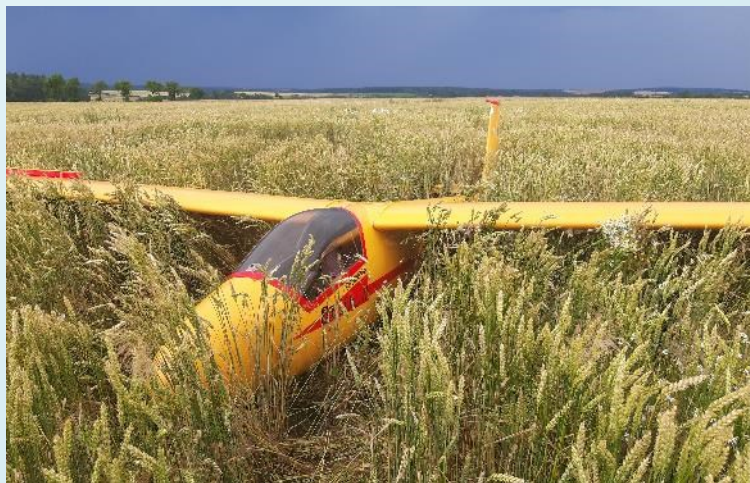
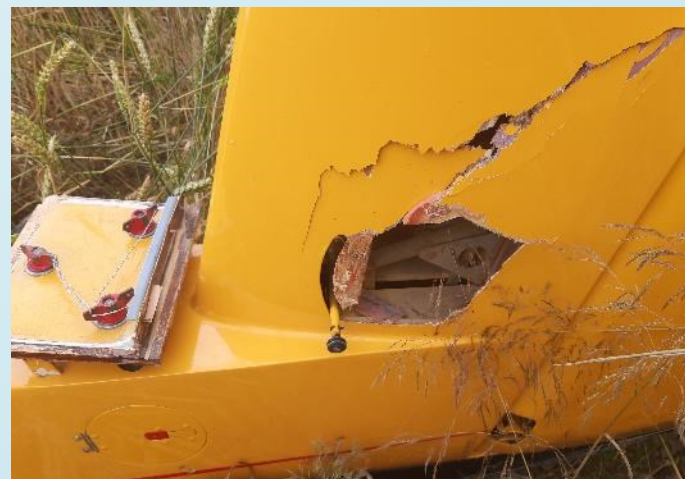
- Pilot kluzáku prováděl místní let z LKSA.
- Vzhledem k podmínkám provedl přistání do terénu.
- Při dosednutí na pole se vzrostlým obilím došlo vlivem kontaktu s obilím k vylovení vodorovné ocasní plochy a poškození svislé ocasní plochy kluzáku.
- Pilot nebyl zraněn.

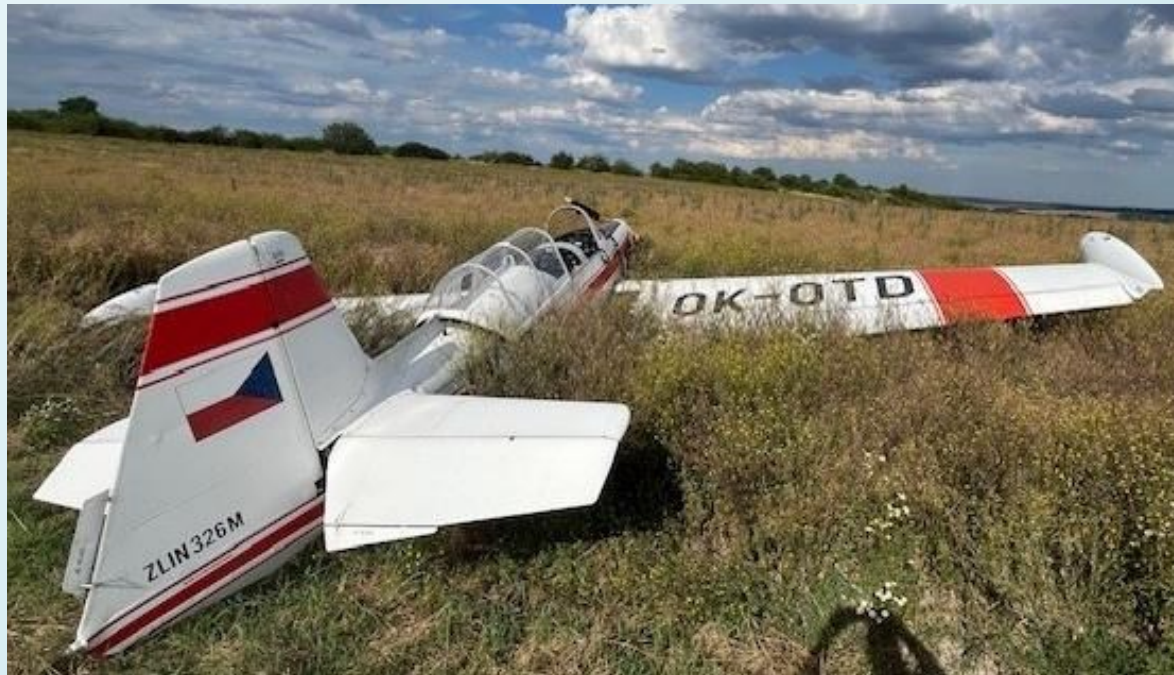
- ➔ Letoun dosedl na dráhu před jejím koncem, ve výběhu přešel silnici č. 00725 a zastavil se až na poli cca 160 m od prahových značek RWY 23.
- ➔ Pilot po vystoupení z letounu zjistil, že přistával se zadním větrem o rychlosti cca $6 \text{ m}\cdot\text{s}^{-1}$.
- ➔ Podle ohledání a nivelace na letounu došlo k poškození levého hlavního podvozku a vrtule.

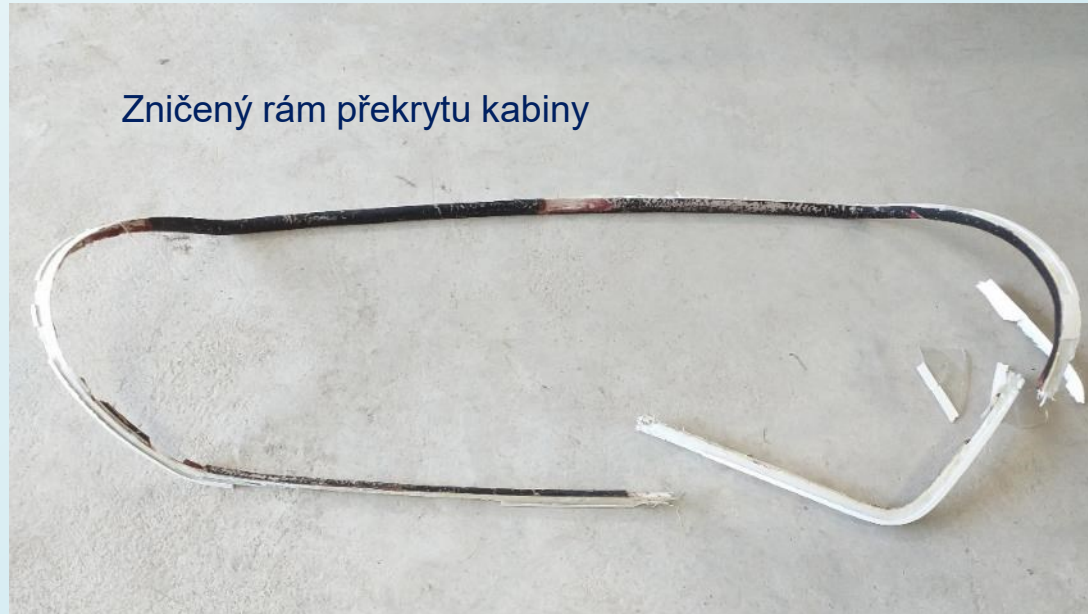
- Došlo k poškození potahu pravé poloviny křídla po kontaktu s překrytem kabiny.
- Zničený rám překrytu kabiny kluzáku byl nalezen na poli východně od prahových značek RWY 26.
- Ohledáním poškozených částí kluzáku a výpovědí pilota bylo potvrzeno, že příčinou nehody bylo nesprávně provedené uzavření pilotní kabiny před letem.

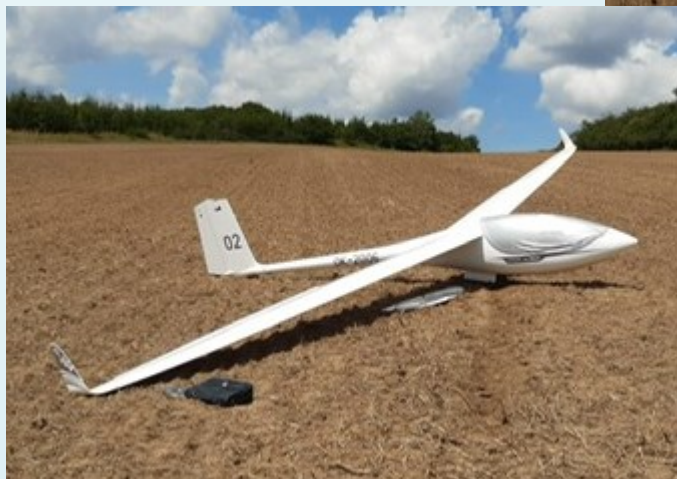
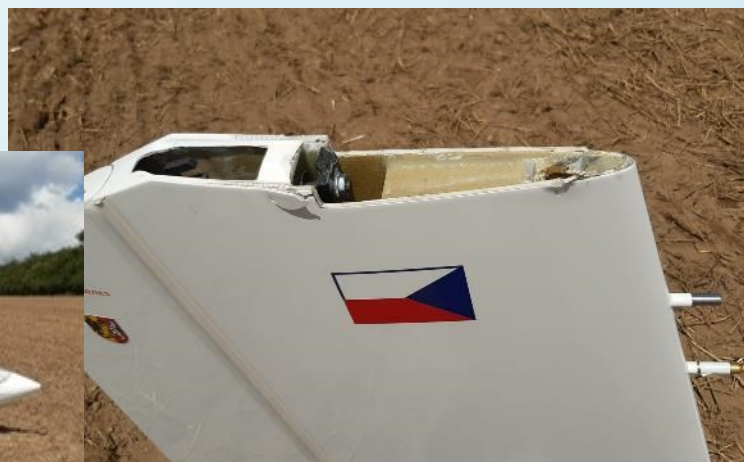
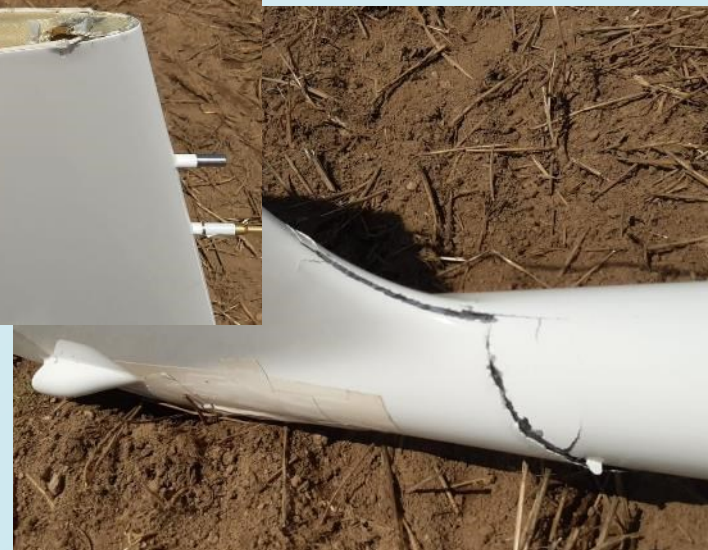
- Pilot prováděl vzlet v aerovleku z RWY 33 LKZB.
- Při vzletu se kluzák choval nezvykle v reakci na zásahy do podélného řízení.
- Ve výšce cca 80 m AGL se pilot vypnul od vlečného letounu a vybočil vlevo cca o 60° oproti původní trajektorii.
- Pilot přistával do terénu na uvláčené pole před sebou. Kluzák byl obtížně říditelný a v důsledku toho došlo k tvrdému přistání a následnému odskoku.
- Vzhledem k příčnému sklonu pole došlo k zachycení pravou polovinou křídla o povrch pole, kluzák se otočil vpravo a vybočil cca o 100°.
- Bočními silami během otočení kluzáku došlo k poškození zadní části trupu v oblasti přechodu do kýlové plochy.

- ➔ Při ohledání kluzáku bylo zjištěno vytržení uchycení vodorovné ocasní plochy a její oddělení od kluzáku.
- ➔ Pilot nebyl zraněn.
- ➔ Příčinou bylo špatné zapojení ovládacího táhla výškového kormidla pilotem.

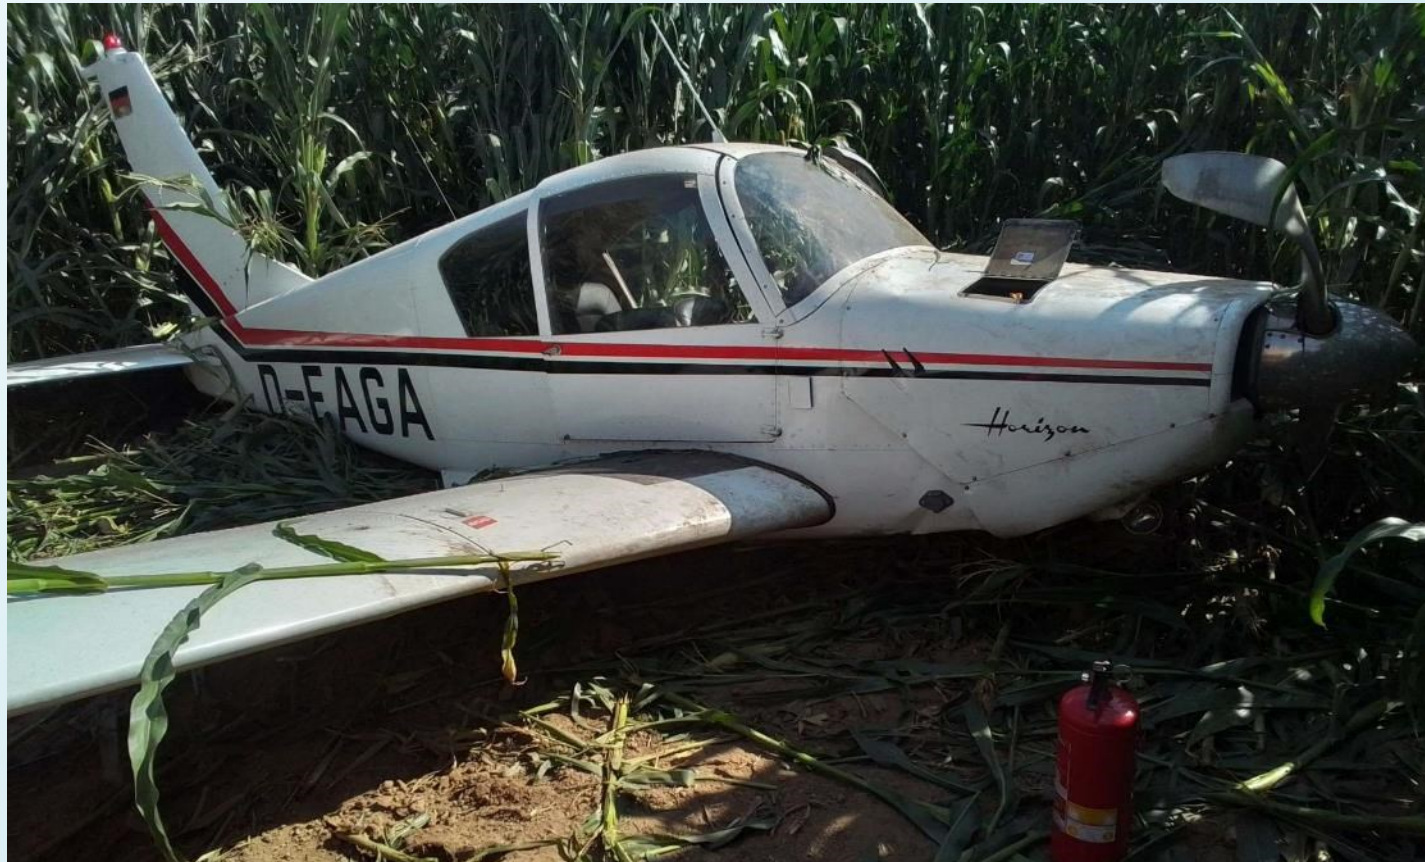
- ➔ V důsledku nárazů hustého porostu kukuřice byl letoun zničen.
- ➔ Posádka nebyla zraněna.

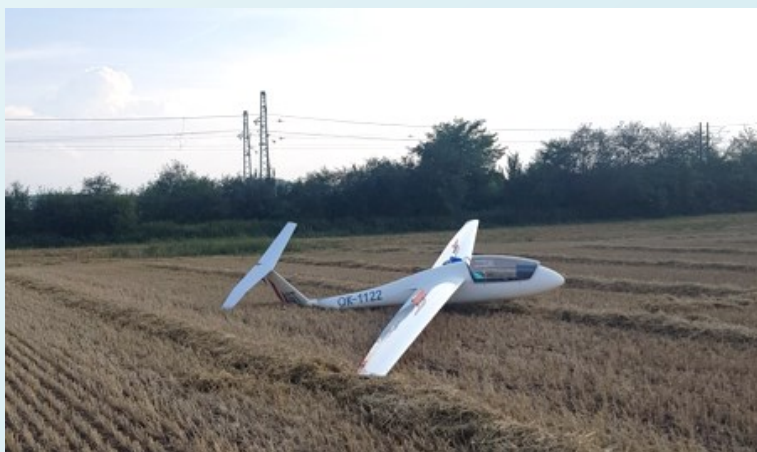
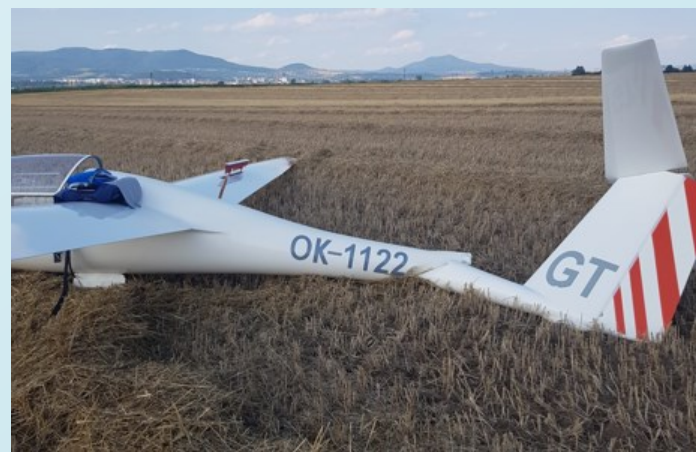
- Během probíhajícího závodu Ranský pohár byl jeden z kluzáků nucen přistát do terénu.
- Během přistávacího manévru na posečené pole zachytil kluzák křídlem o překážku (řádek slámy). Došlo k rotaci kluzáku, dopadu na zem a následně ke zlomení trupu a VOP.
- Kluzák byl poškozen ve velkém rozsahu, pilot nebyl nezraněn.

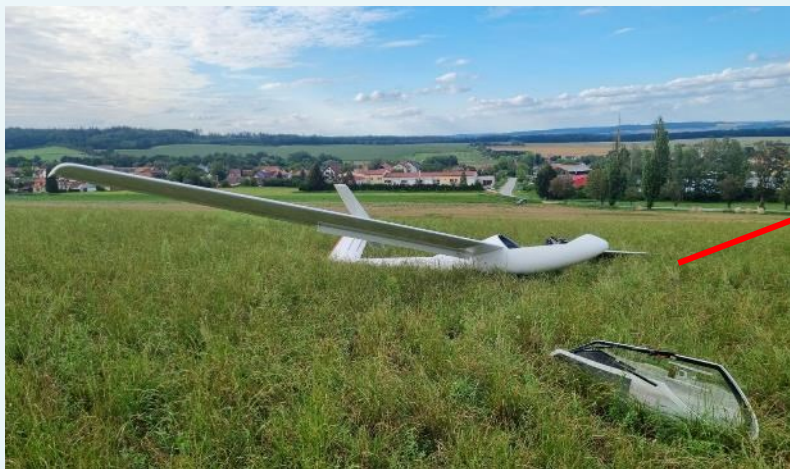
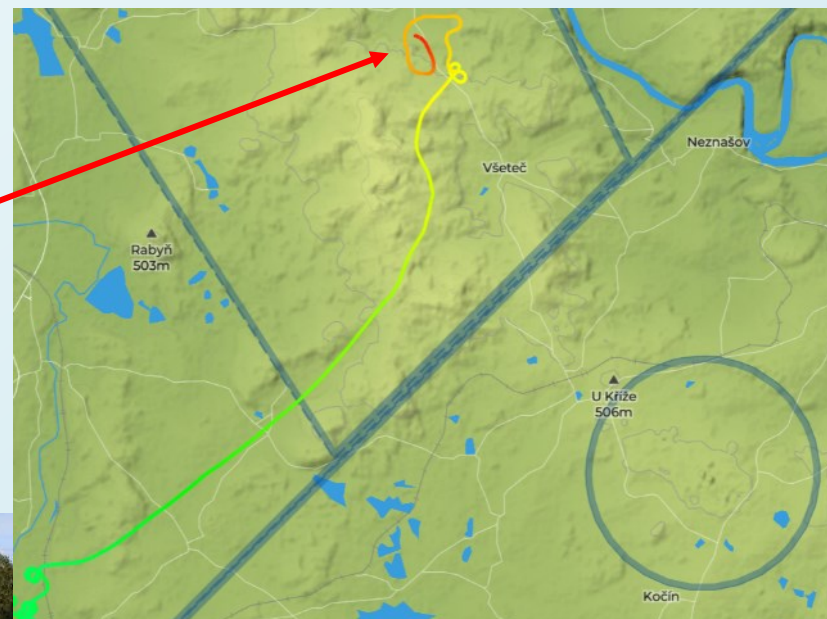
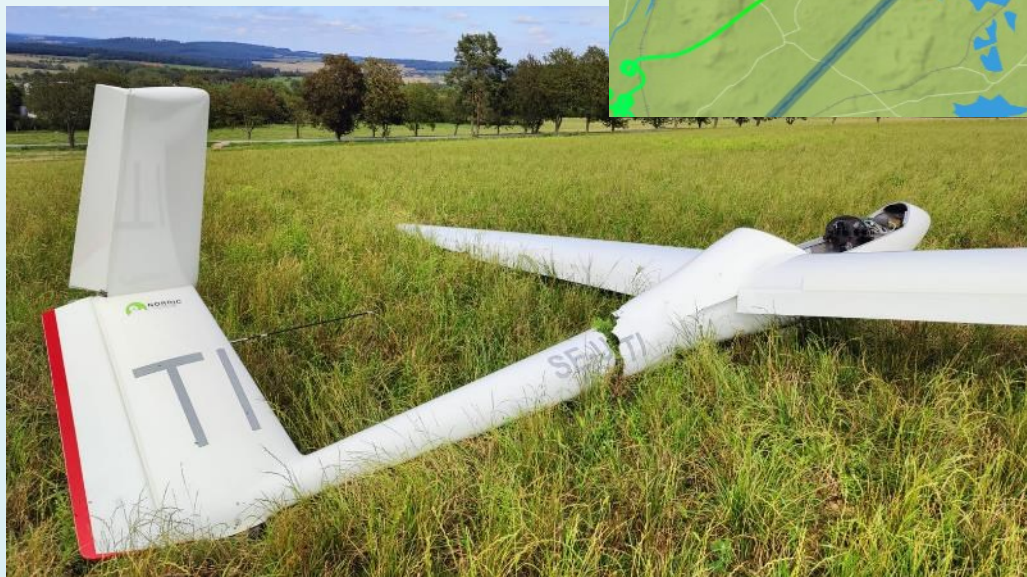
- Pilot kluzáku prováděl let v rámci soutěžní úlohy třídy Club při Mistrovství Evropy v plachtění, organizovaném na LKTA (Tábor).
- Po vzletu v aerovleku postupoval po trati ve směru na Strakonice a pak se postupně vracel zpět ve směru k LKTA.
- V prostoru Vodňan již nenavázal na žádné stoupání. Aby se vyhnul LKP2 Temelín vybočil směrem na sever.
- V prostoru jižně od Albrechtic se po přelétnutí zalesněného prostoru ve výšce cca 200 m AGL rozhodnul pro přistání na zvolené pole.
- Při přistání do svažitého terénu s vysokým porostem došlo ke zlomení zadní části trupu.
- Pilot nebyl zraněn.

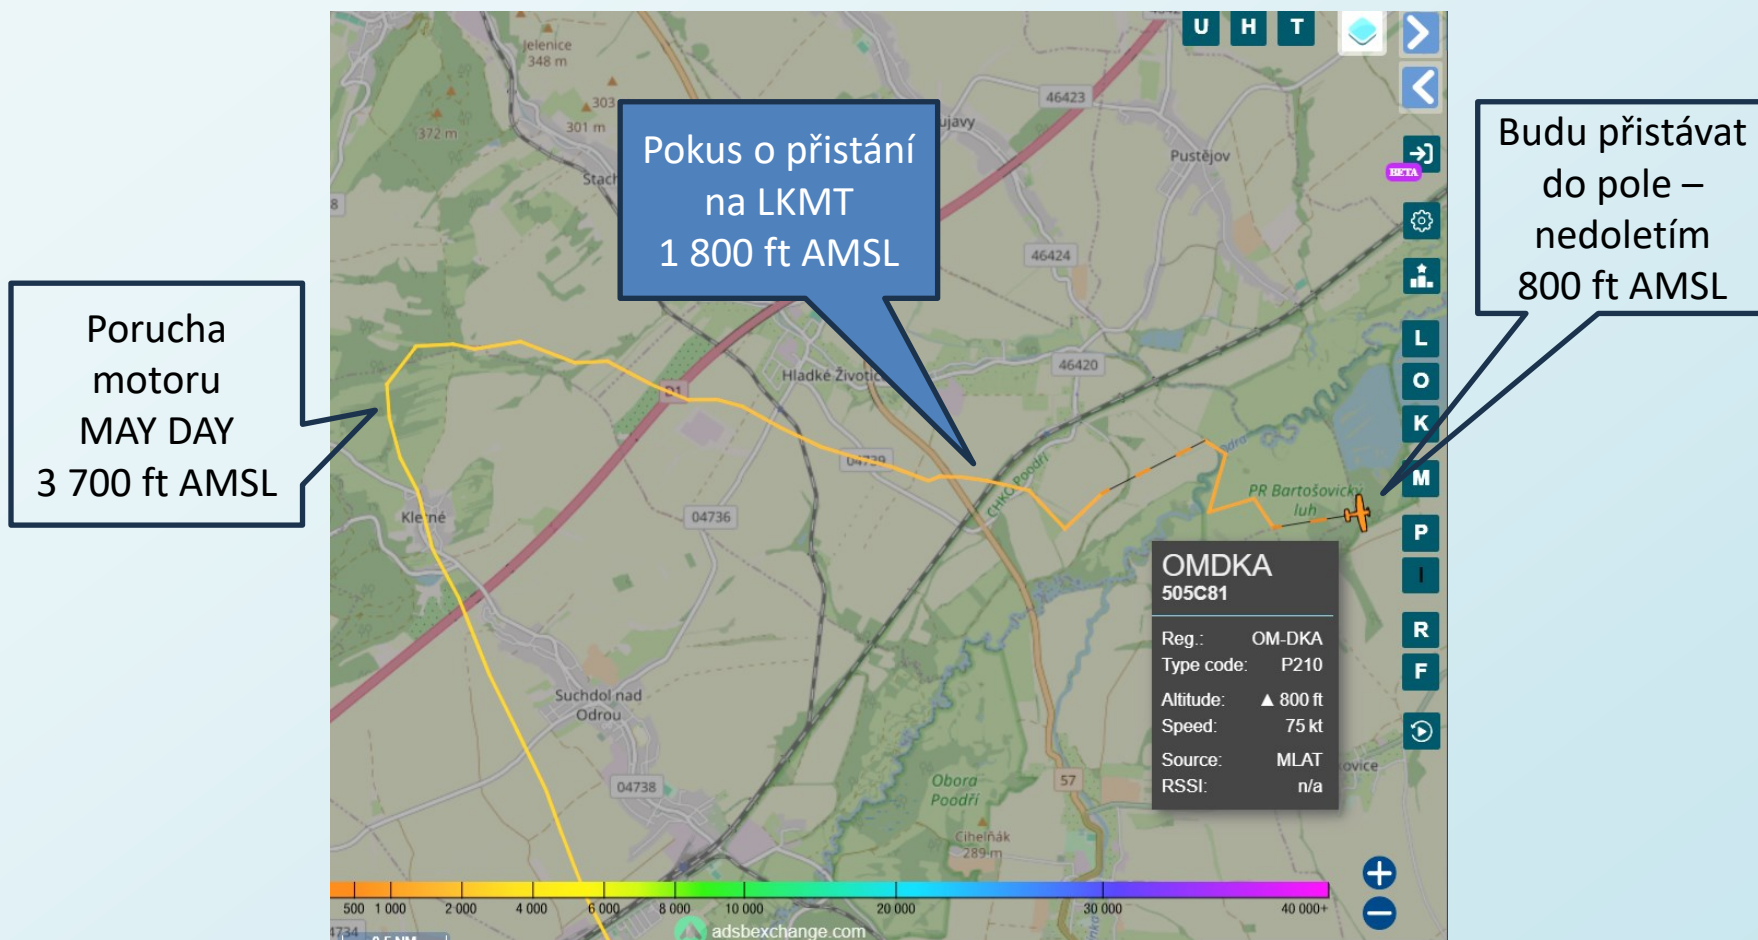
Záznam trajektorie letounu Cessna P210N po tísňovém signálu MAY DAY – poruše motoru a před nouzovým přistáním do terénu.

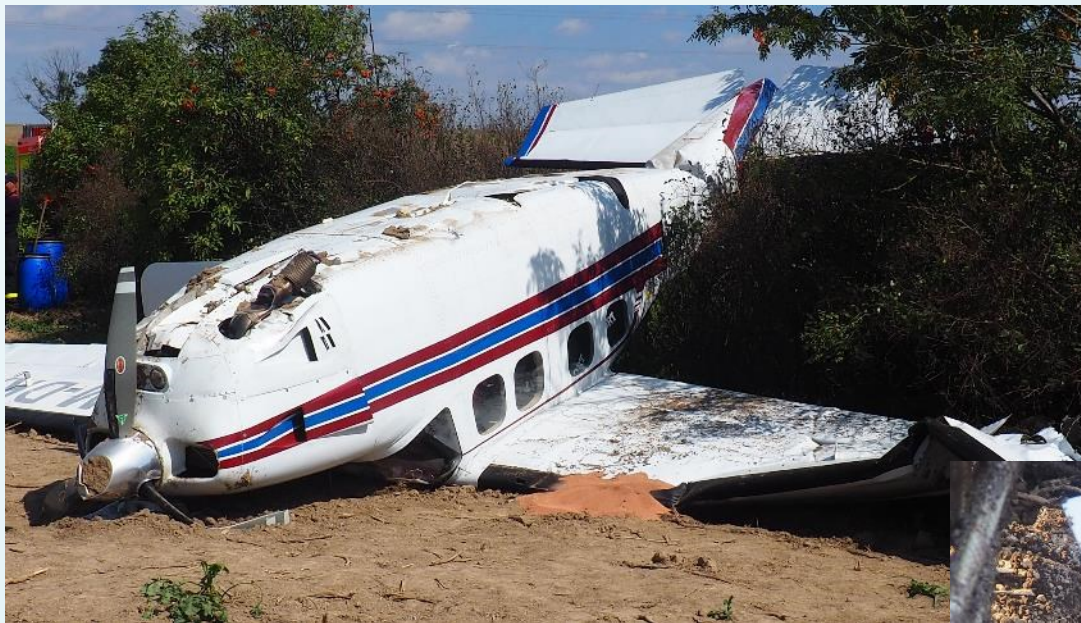
Stav letounu Cessna P210N po nouzovém přistání a převrácení

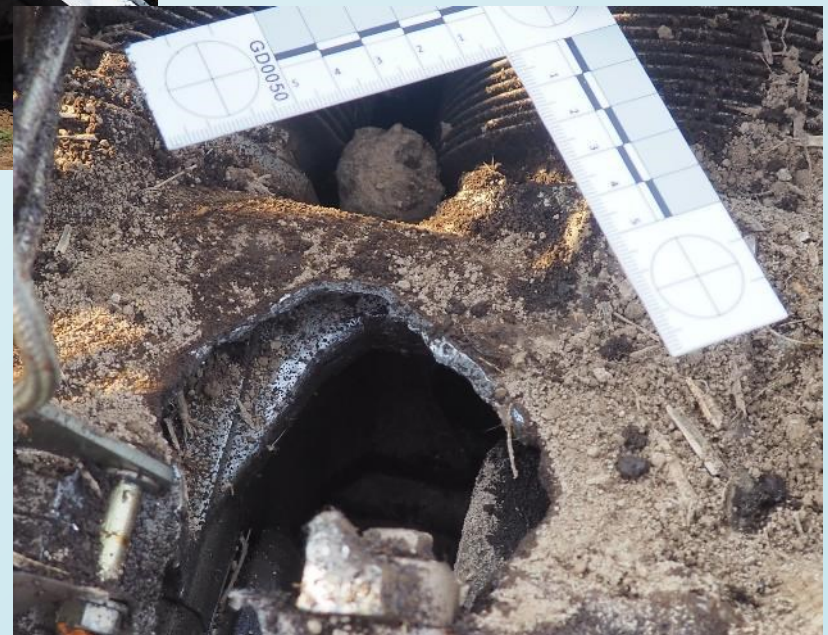
Proražený otvor ve skříni motoru

- Pilot byl způsobilý k letu.
- Letoun byl způsobilý letu.
- Na horní straně skříně motoru Continental-TSIO-520-P5B byl zjištěn nepravidelný otvor (o průměru cca 150 mm).
- V motorovém prostoru byla nalezena část silně deformovaného pístu.
- Použitý benzín odpovídal druhu AV GAS 100 LL.
- Motorový olej obsahoval mechanické nečistoty, ale jen část z nich byla z poškození motoru, které nastalo za jeho provozu.

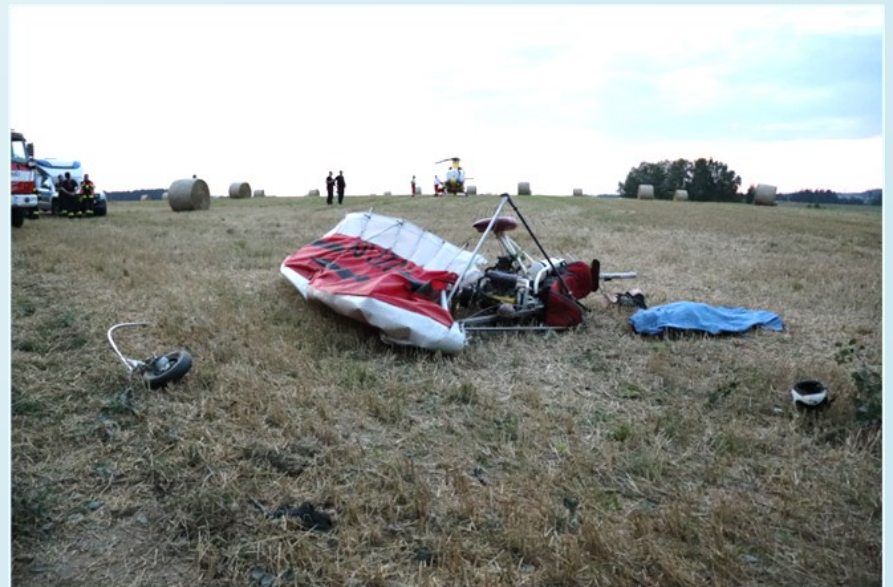
- MZK ve velkém náklonu i sklonu dopadl na zem.
- Podle svědeckých výpovědí let od vzletu trval cca 2 min.
- Pilot zahynul.
- MZK byl nárazem do země zničen.

Stav trosk MZK na místě letecké nehody

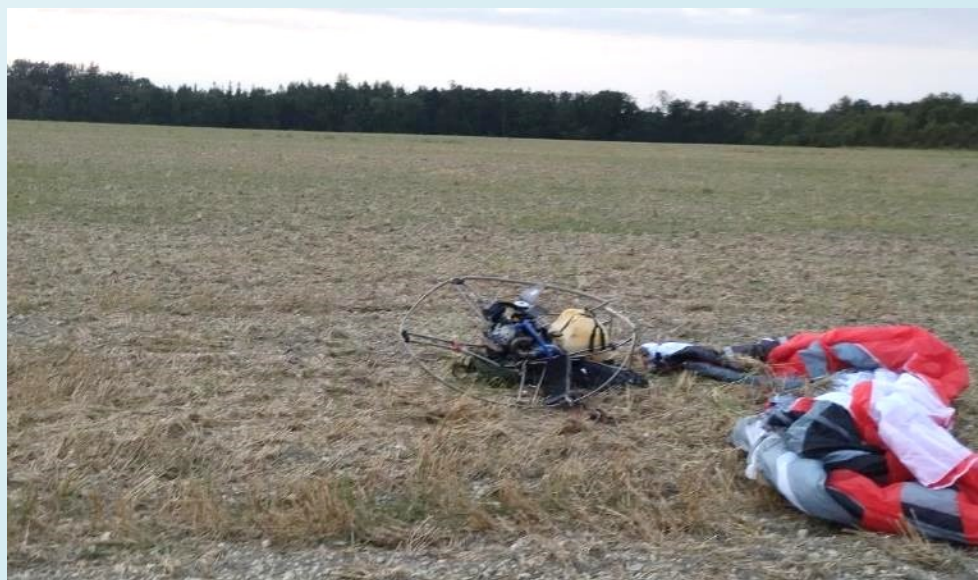
- Dle svědectví byl již v průběhu vzletu vrchlík nesymetricky zatrimován a projevoval tendenci k bočení.
- Při technické prohlídce PK bylo zjištěno, že pravý volný konec PK je zatrimován na 50 % a levý na 100 % rozsahu trimu. V kametce pravého trimu se v prostoru mezi ozubením zarážky trimu a textilním popruhem nacházela dvě stébla slámy, která zásadně snižovala adhezi trimu a pravděpodobně způsobila posun trimu v průběhu zvedání vrchlíku.

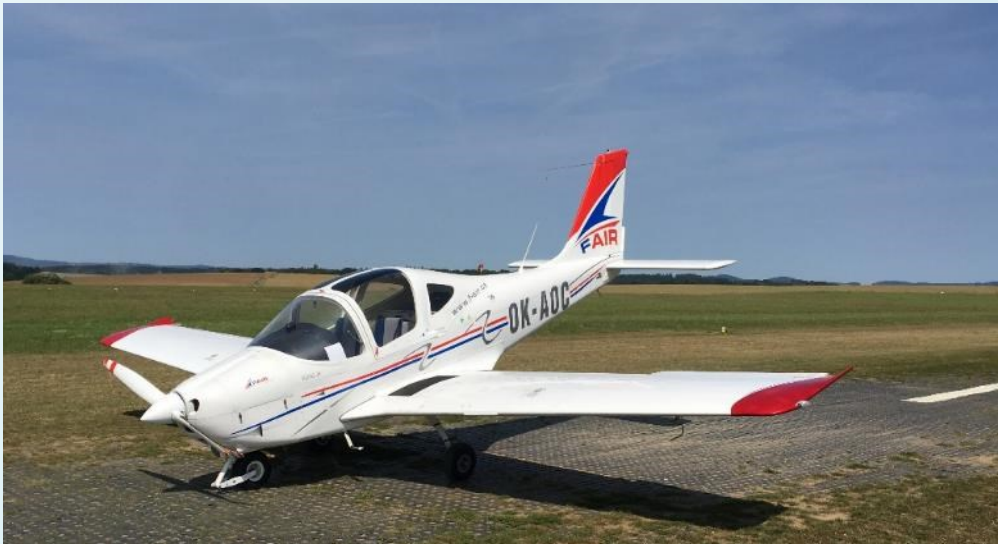
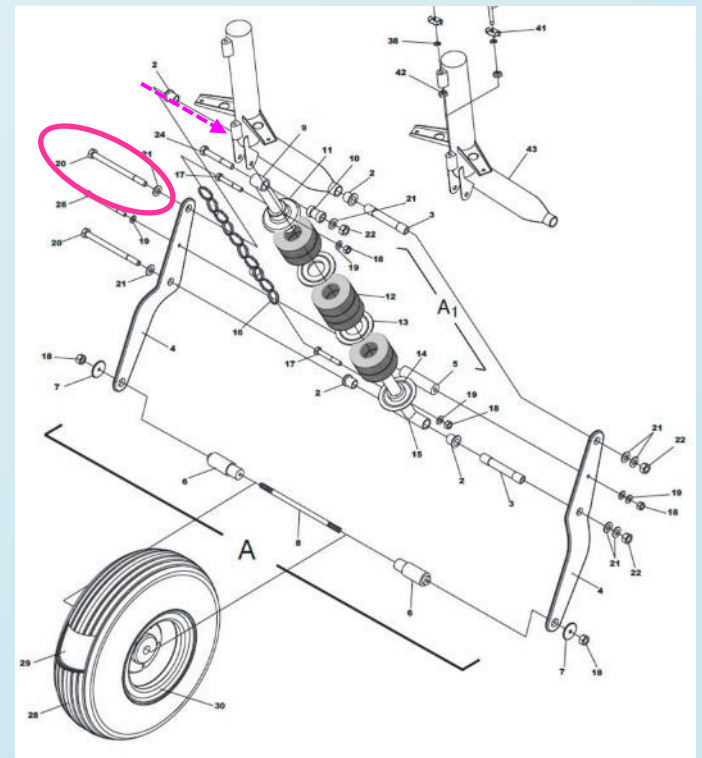
- ➔ Letoun byl poškozen v malém rozsahu (předový podvozek, listy vrtule).
- ➔ Šetřením provozovatele bylo zjištěno, že během kritického letu došlo k uvolnění šroubu spojující vidlici kola s nohou předového podvozku, který při přistání zkolaboval.

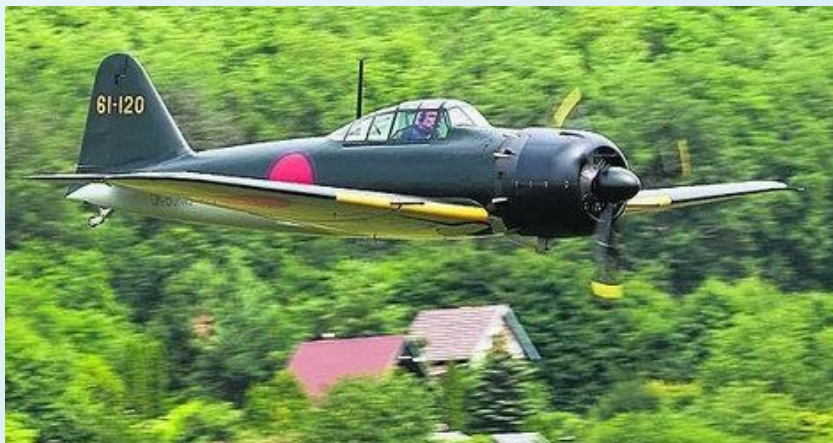
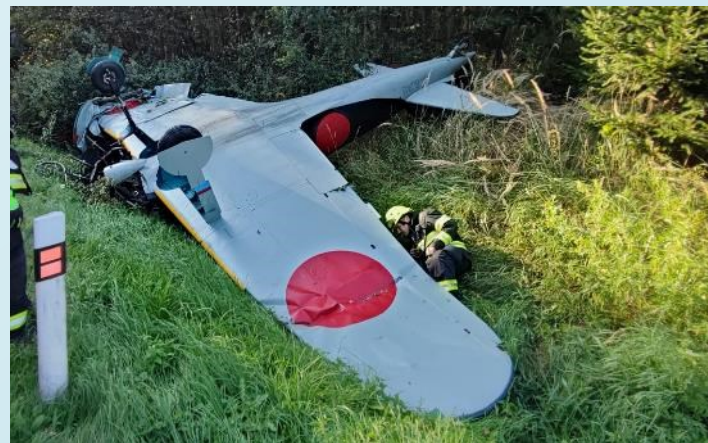
- ➔ Přibližně 70 m před začátkem plochy zachytil UL letoun o stromy, které ho zbrzdily a UL letoun se převrátil na záda a dopadl do příkopu u hlavní silnice.
- ➔ Pilot opustil kabinu bez zranění. Byl převezen k preventivnímu vyšetření do nemocnice.
- ➔ UL letoun byl poškozen ve velkém rozsahu. Bylo poškozeno motorové lože, vrtule, obě poloviny křídel, trup, podvozek.

Replika japonského stíhacího letounu A6M5 Zero při testovacím letu a po letecké nehodě.

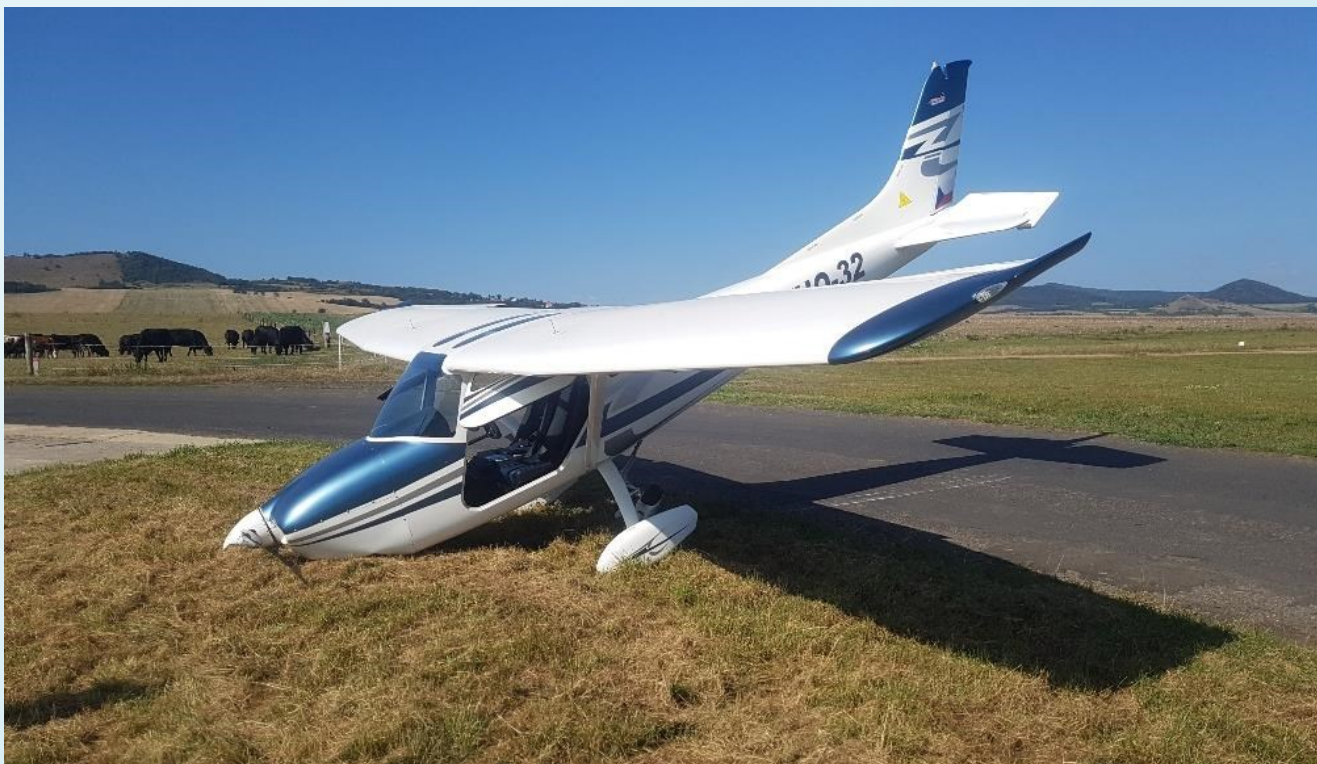
- UL letoun měl poškozenou motorovou přepážku, motorové lože, vrtuli, motor byl násilně zastaven, byla poškozena přední spodní část trupu, spodní výztuhy, olejový chladič, předňová podvozková noha byla ulomena.
- Pilot nebyl zraněn.
