Vybrané ukazatele – 3. čtvrtletí 2024

VÝVOJ CELKOVÉHO POČTU HLÁŠENÝCH UDÁLOSTÍ

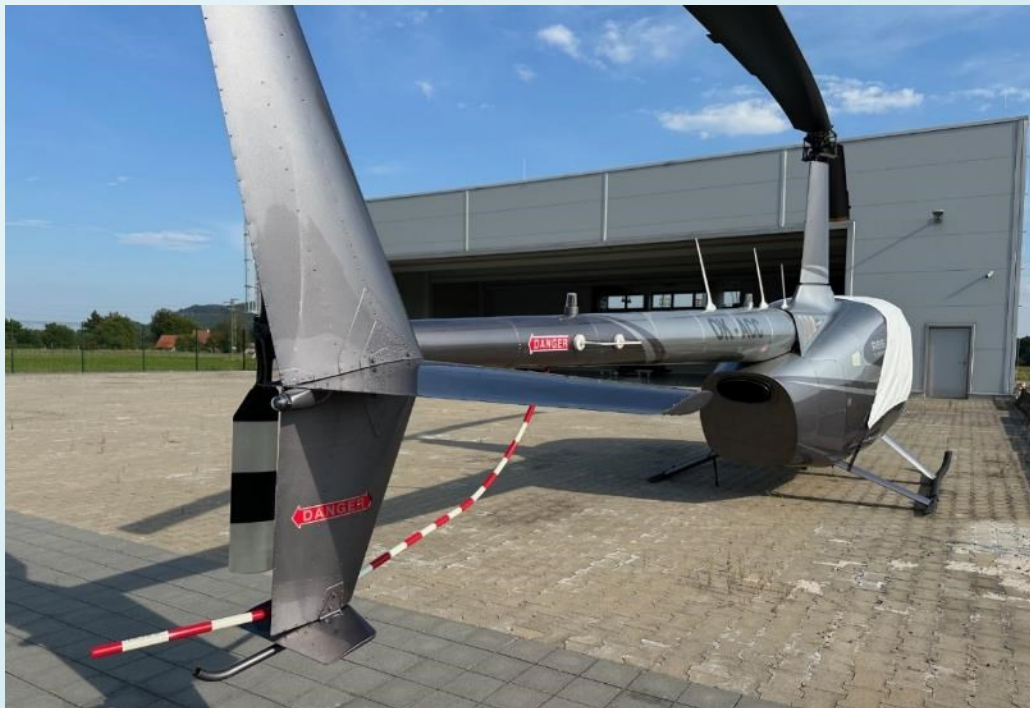
- Při opouštění ATZ byl pilot službou RADIO upozorněn na pravděpodobnou deformaci ližinového podvozku.
- Pilot přerušil let, bezpečně přistál na LKMH (Mnichovo Hradiště) a kontaktoval servisní organizaci.
- Poškozený vrtulník byl po zemi přepraven do místa servisní organizace.

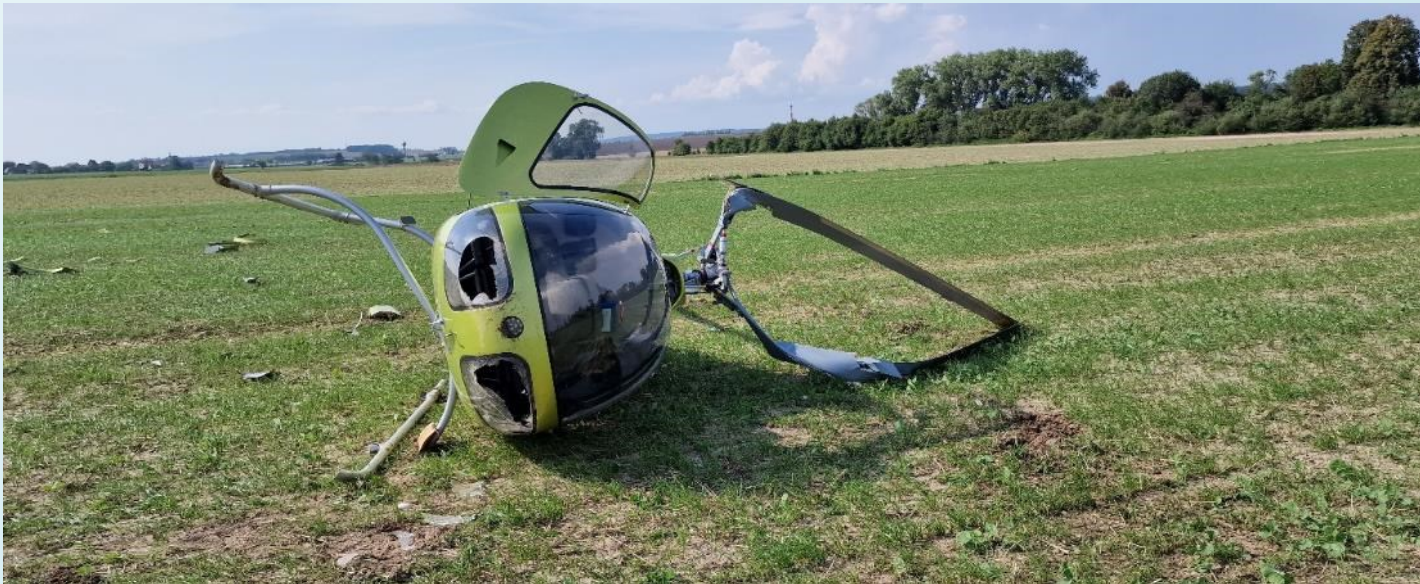
- Po srovnání vrtulníku v závěrečné fázi *flare* s následným rozbíháním vrtulníku došlo ke ztrátě otáček nosného rotoru.
- Vrtulník se prosednul a po kontaktu přední části ližinového podvozku s terénem se překlopil na před'.
- Následoval kontakt listů nosného rotoru se zemí a převrácení vrtulníku na levý bok.
- Nežraněná posádka opustila vrtulník pravými dveřmi.
- Vrtulník byl zničen.

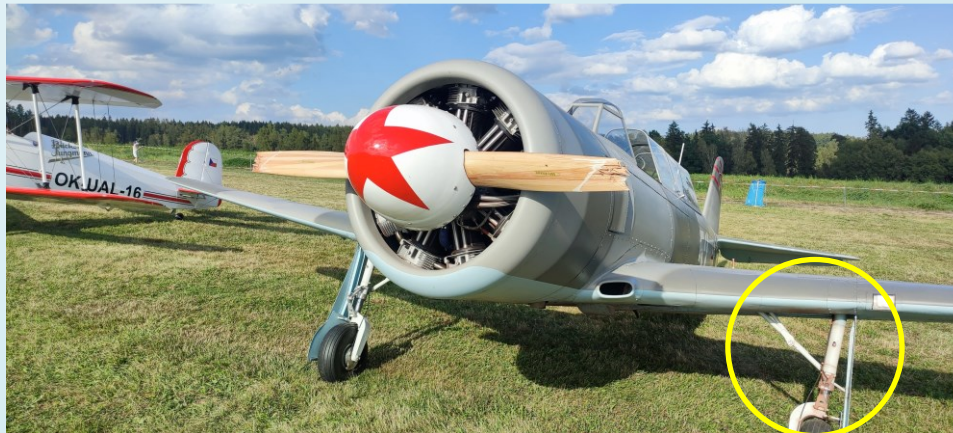
- Při pojíždění UL letounu se zavřela levá podvozková noha a letoun se opřel o levou polovinu křídla.
- Došlo ke zničení vrtule a ke zvlnění vrchního potahu levé poloviny křídla. Pilot byl bez zranění.
- Pravděpodobnou příčinou byla mechanická nečistota, která se dostala do rozpěrného mechanismu zajištění levé podvozkové nohy a neumožnila její zajištění ve vysunuté poloze.

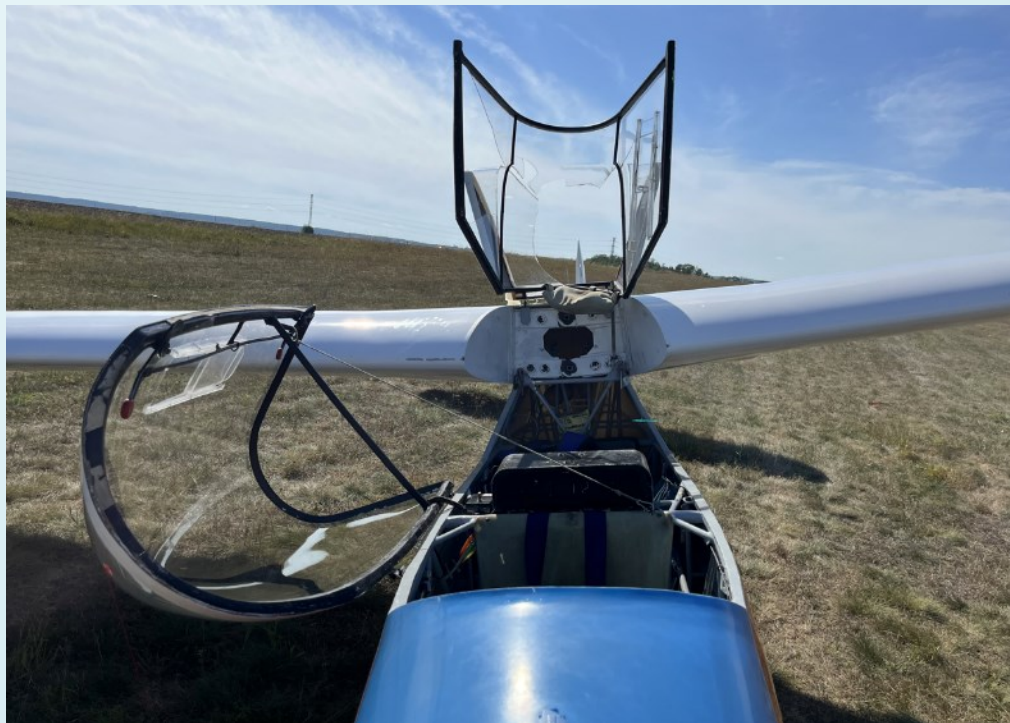
- Na kluzáku bylo zjištěno poškození v malém rozsahu – rozbitý zadní díl překrytu kabiny, způsobený otevřením nápořem vzduchu po otevření předního dílu.
- Při ohledání záchranného padáku nebyl zjištěn pokus o jeho otevření.
