ÚSTAV PRO ODBORNÉ ZJIŠŤOVÁNÍ  
PŘÍČIN LETECKÝCH NEHOD  
Beranových 130  
199 00 Praha 9 - Letňany

CZ-23-1072

# ZÁVĚREČNÁ ZPRÁVA

**o odborném zjišťování příčin letecké nehody  
UL letoun EV 97 EUROSTAR SL  
poznávací značky OK-OUR 03  
v ATZ LKHV  
ze dne 12. září 2023**

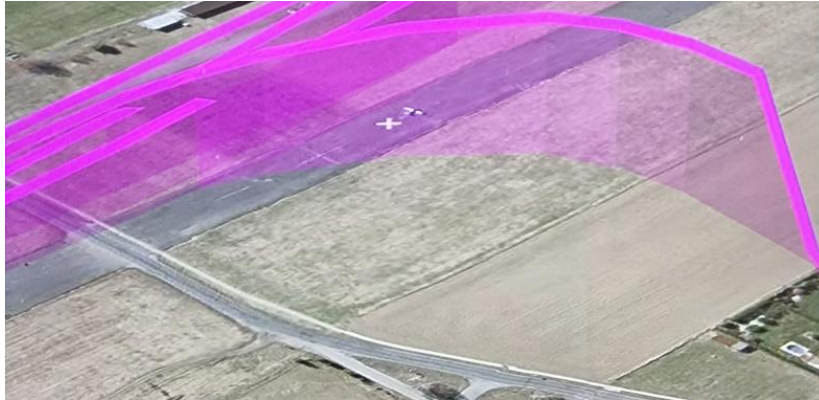
UL letounu po křídle s následným přechodem do pravé vývrtky. Po necelé jedné otočce v čase 06:59:50 narazil pod strmým úhlem do rozestavěného zahradního domku, který se nacházel na pozemku rodinného domu na jižním okraji obce Tlustice.

Obr. č. 2 – Průběh poslední fáze kritického letu (pohled jihozápadním směrem)

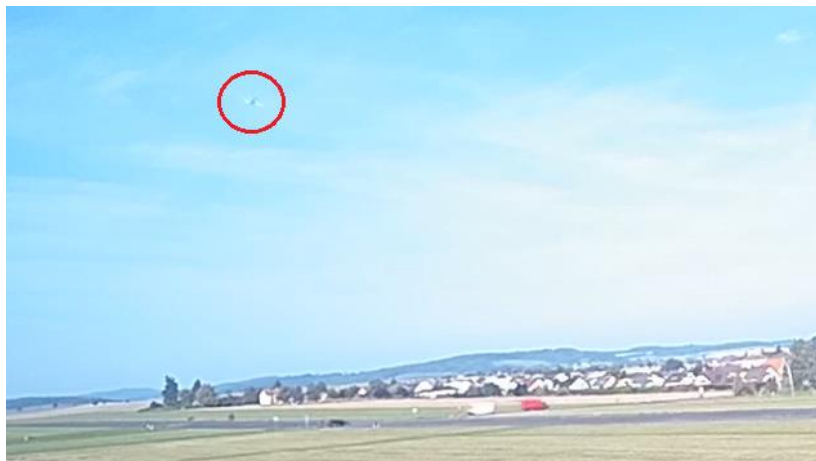
Obr. č. 3 - UL letoun v okamžiku zahájení zatáčky doprava (foto ze záznamu bezpečnostní kamery)

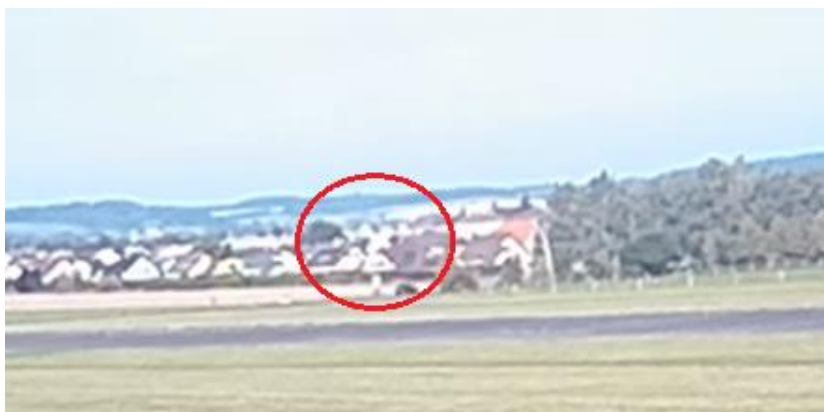
Obr. č. 4 – UL letoun před nárazem do překážky (foto ze záznamu bezpečnostní kamery)

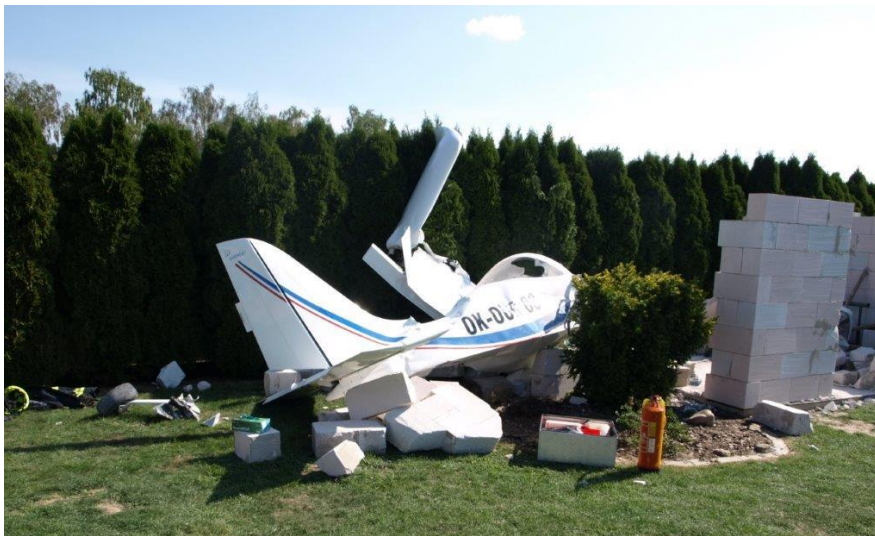
UL letoun byl nárazem do zděné konstrukce rozestavěného zahradního domku zcela zničen.

Obr. č. 5 – Trosky UL letounu na místě letecké nehody

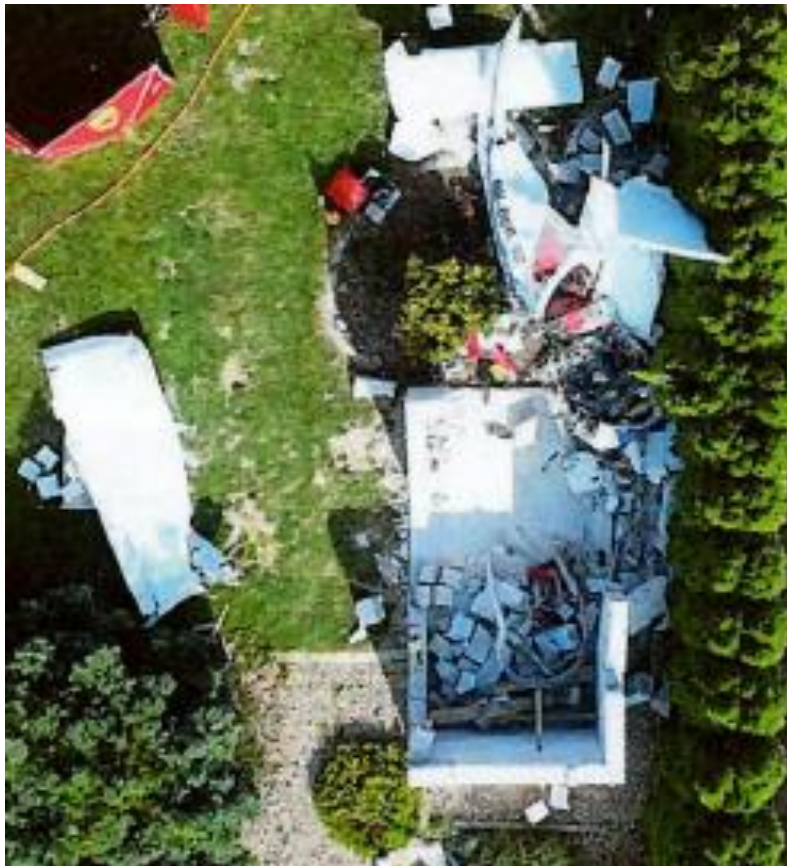
Trosky UL letounu ležely v poloze na břiše, před směřovala na jihovýchod. Trup UL letounu prorazil východní boční zeď zahradního domku. Nárazem zdeformovaná přední část trupu s motorem byla uvnitř objektu, včetně rozbitého překrytu kabiny. Zadní část trupu byla za pilotní kabinou i s ocasioní plochami ohnuta nahoru nad pilotní kabinu a byla zlomena v místě začátku kýlové plochy. Pilotní kabina byla nárazem do zděného objektu zcela zdemolována. Bezpečnostní pásy byly přerušeny při vyprošťování těl posádky. Plastové sandály s volnou patou byly nalezeny v těsné blízkosti trosk.

Obr. č. 9 - Trosky UL letounu na místě nehody (snímek z dronu PČR)

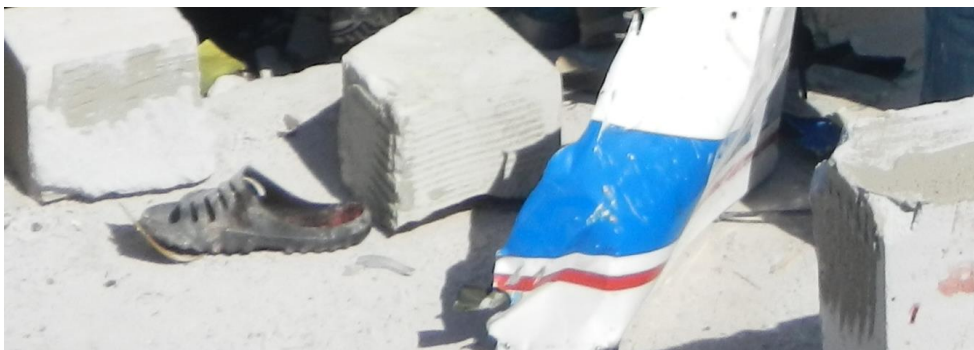
Instruktor nebo pilot-žák měl na nohou obuty plastové sandály s volnou patou. Zkušení piloti UL letounů komisi potvrdili, že používání tohoto druhu obuvi je pro let zcela nevhodné a ve své praxi zaznamenali případy, kdy se podrážka nekontrolovaně dostala pod pedály nožního řízení. Následná manipulace s uvolněnou obuví negativně ovlivňovala schopnost UL letoun bezpečně řídit.

Obr. č. 11 – Obuv použitá během kritického letu
