Výroční porada k rozboru bezpečnosti za 4. čtvrtletí 2024 a výsledků v oblasti bezpečnosti v roce 2024

Vybrané ukazatele – 4. čtvrtletí 2024

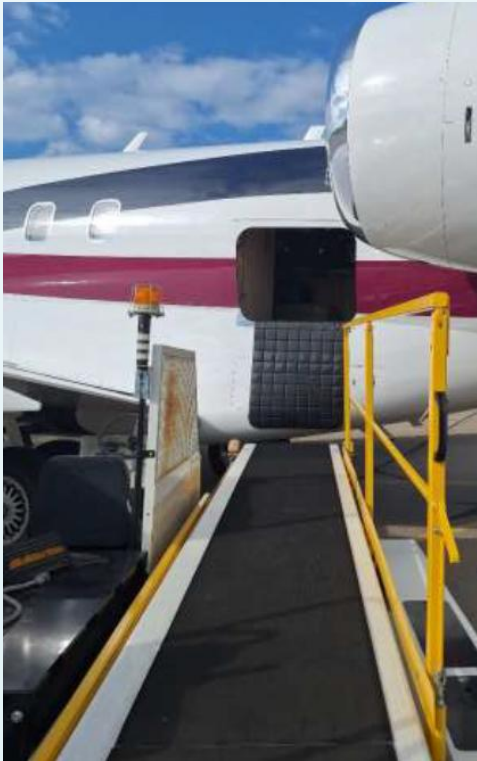
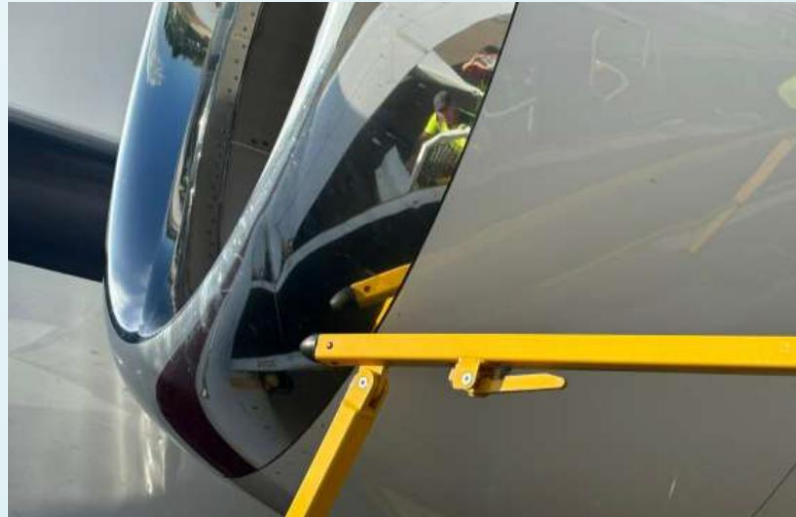
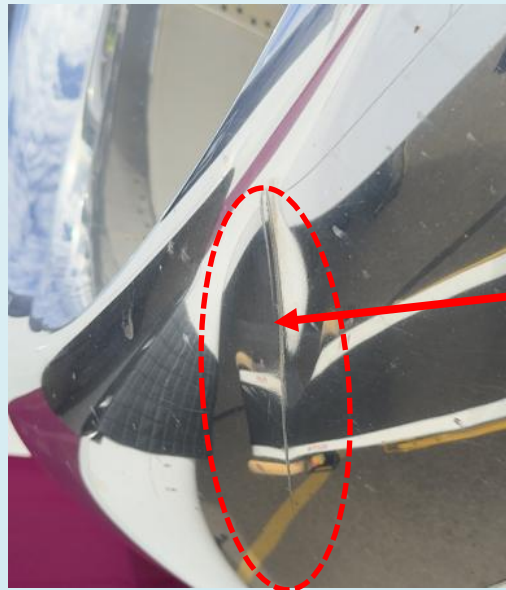
Incident letounu Bombardier Global 6000 – pokračování

- Letoun českého provozovatele byl připraven k odletu z LFTH.
- Pracovník handlingu použil mobilní přepravní pás pro náklad zavazadel do nákladového prostoru letounu.
- Při manipulaci s přepravním pásem bylo ponecháno zvednuté bezpečnostní zábradlí pásu.
- Došlo ke kontaktu zábradlí a vnější strany vstupu levého motoru.
- Na vnější straně vstupu motoru byl nalezen vryp a promáčklina v délce cca 15 cm.
- Letoun byl uzemněn a po konzultaci s výrobcem byl na Povolení k letu přeletěn do údržbové organizace.
- V údržbové organizaci byl vyměněn vstup motoru a letoun byl uvolněn do provozu.

Mechanika nárazu a vzniklé poškození vstupu motoru

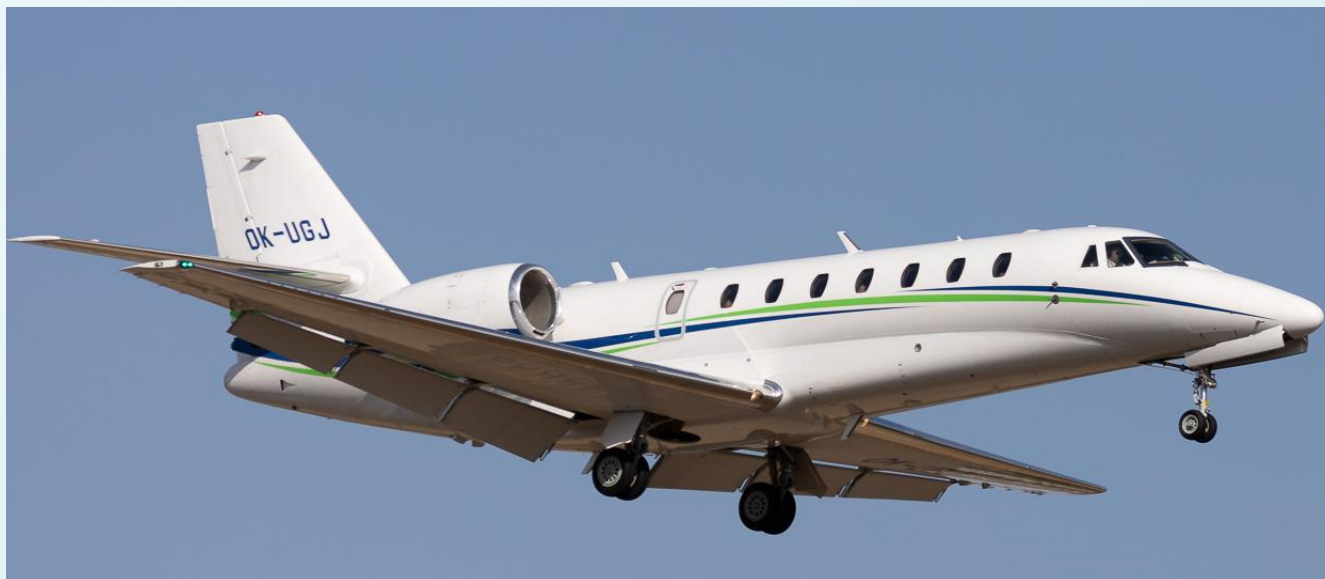
Incident letounu Cessna 680 Citation Sovereign – pokračování

- Údržbovou organizací byl proveden troubleshooting a byla zjištěna delaminovaná a prasklá trubka systému klimatizace – směšovací větev horkého a studeného vzduchu.
- Došlo ke ztrátě cca 1/3 objemu tlakového vzduchu.

- Tím, že nastavení teploty kabiny zůstalo v automatickém módu, nedošlo k uzavření proudu horkého vzduchu a ten unikl pod podlahu nákladového prostoru.
- Trubka byla vyměněna a letoun byl uvolněn do provozu.
- Provozovatel přijal nápravné opatření - kontrolu všech kyslíkových masek a funkčnost jejich mikrofonů.

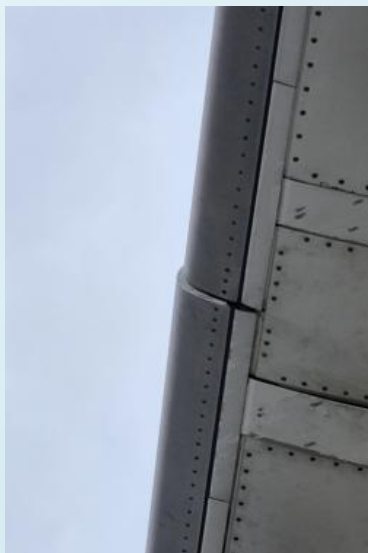
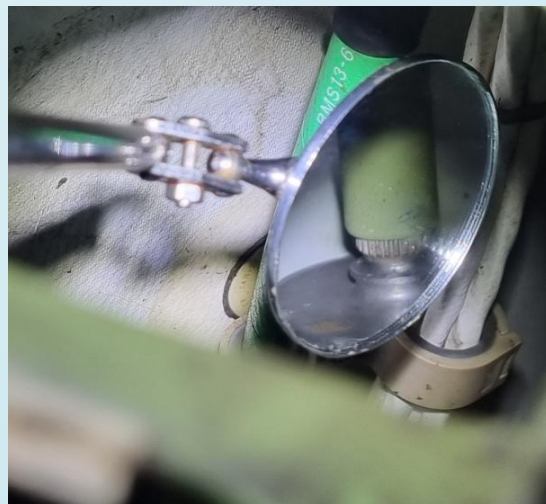
- Posádka zahraničního provozovatele během kontroly letounu po přistání na LKPR zjistila, že slot č. 5 nebyl plně zatažen. Po přistání posádka ale nezaznamenala žádnou signalizaci nezatažení slotů.
- Posádka provedla provozní test vztlakových klapek jejich vytažením a opětovným zatažením, ale bez úspěchu.
- Přivolaný technik údržby změřil přesahující část, jejíž rozměry byly 8 mm dopředu a 8 mm dolů. Limit dle AMM je 2,54 mm.
- Bylo informováno MCC provozovatele, který místní údržbovou organizaci požádal o odstranění krytů slotů a provedení kontroly na přítomnost koroze.
- Polovina šroubů držících překryt šachty ovládání slotů nešla technikům odstranit z důvodu opotřebovaných hlav šroubů.

- Přes veškerou snahu se technikům nepodařilo odvrtat všechny šrouby.
- Použitím zrcátka byla prokázána přítomnost koroze na aktuátoru ovládání slotu č. 5.
- Informace byly předány provozovateli letounu a ten vyslal do Prahy své techniky.
- Technici vyměnili aktuátor slotu č. 5 a po provedení příslušných testů uvolnili letoun zpět do provozu.

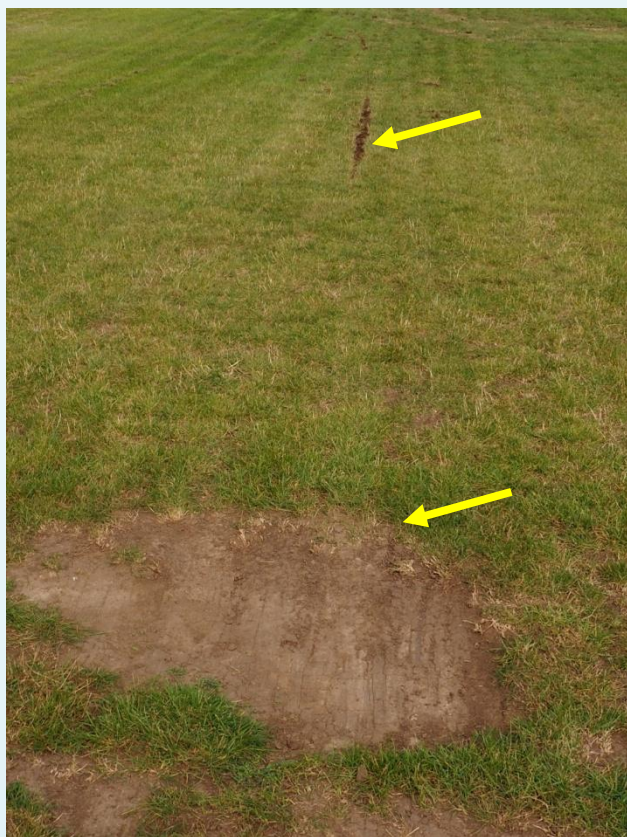
Incident letounu Cessna 152 – pokračování

- Posádka s letounem Cessna 152 prováděla na LKLT výcvikové lety z RWY 05R.
- Při vzletu, během rozjezdu, letoun najel při rychlosti cca 35 až 40 kt do prohlubně v dráze levým podvozkovým kolem. Letoun vlivem toho odskočil a při následném dopadu došlo k ulomení levé podvozkové osy i s kolem.
- Posádka přerušila vzlet a podařilo se jí letoun udržet na dráze. S klesající rychlostí došlo po 50 až 70 m k naklonění letounu vlevo. Po kontaktu levé podvozkové nohy došlo k prudkému otočení letounu vlevo o cca 150°.
- Posádka nebyla zraněna ani nedošlo k dalšímu poškození letounu.
- Příčinou incidentu byl špatný stav povrchu RWY 05R.

Prohlubeň v RWY 05R na LKLT
a za ní je první stopa kontaktu levé
podvozkové nohy bez kola.

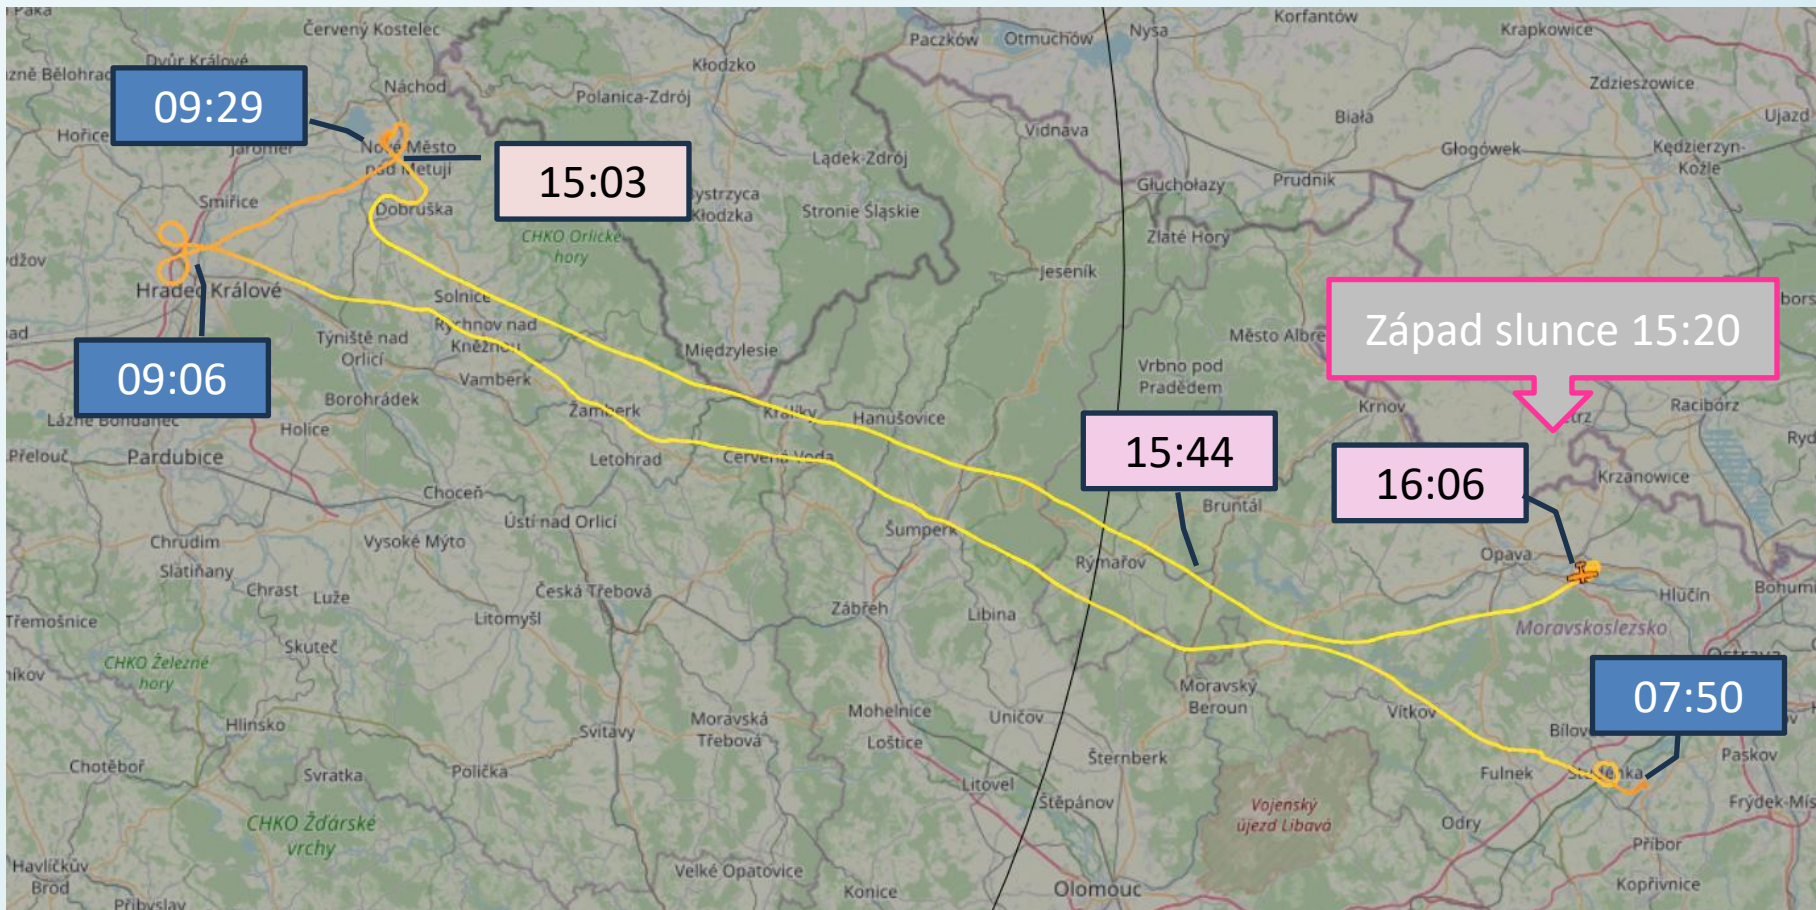
Letecká nehoda ULL ALTO NG – pokračování

Záznam trajektorie letu ULL z LKMT k LKHK, na LKNM a následně zpět. Časy UTC.

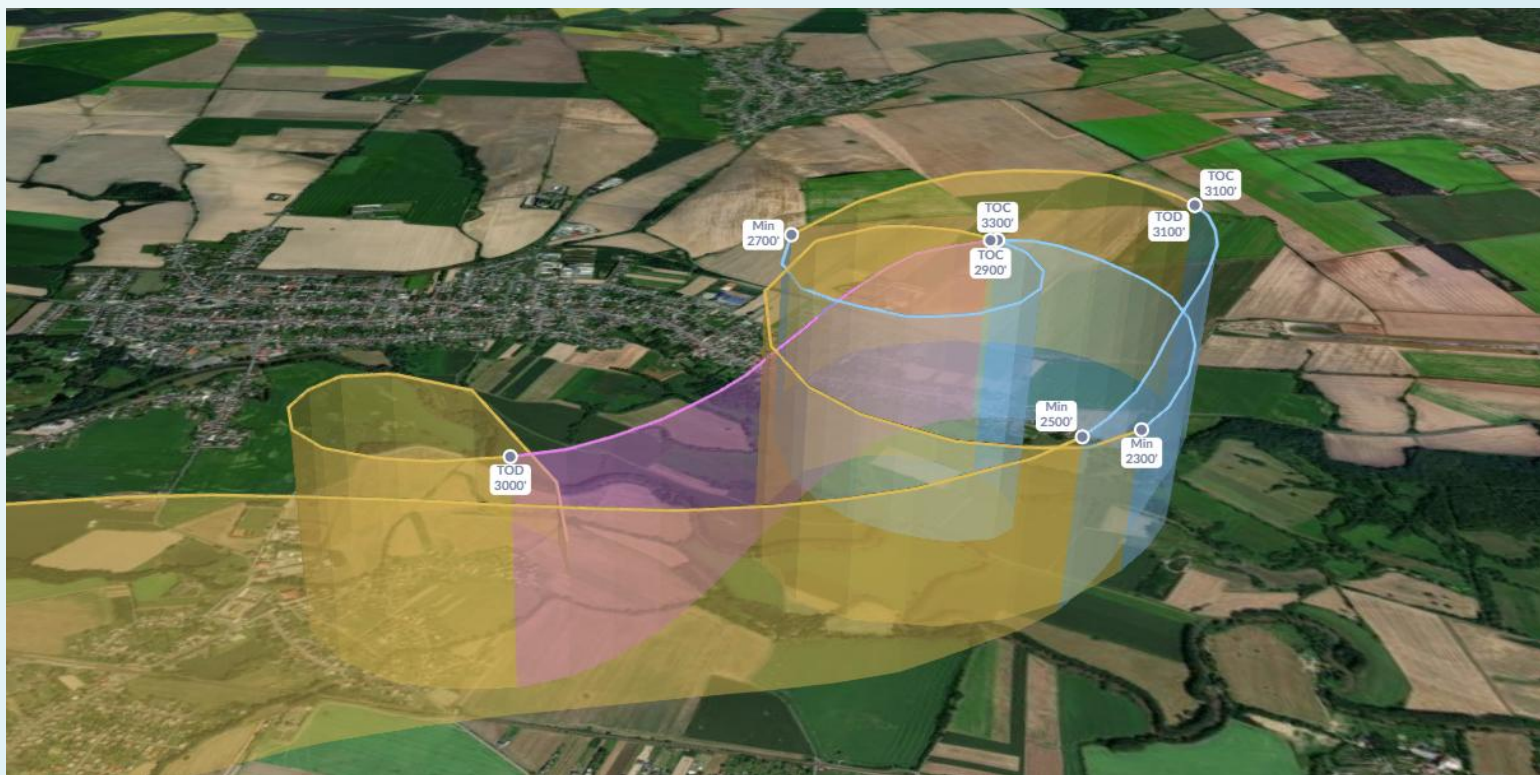
Letecká nehoda ULL ALTO NG – pokračování

Trajektorie závěru letu v prostoru ATZ LKZA

- ➔ Letoun v oblačnosti přešel v průběhu zatačení vpravo ve výšce cca 2100 ft AMSL do strmé spirály, ve které pod velkým úhlem narazil do země v blízkosti zástavby v obci Štítina.
- ➔ Pilot utrpěl smrtelná zranění, letoun byl zničen.

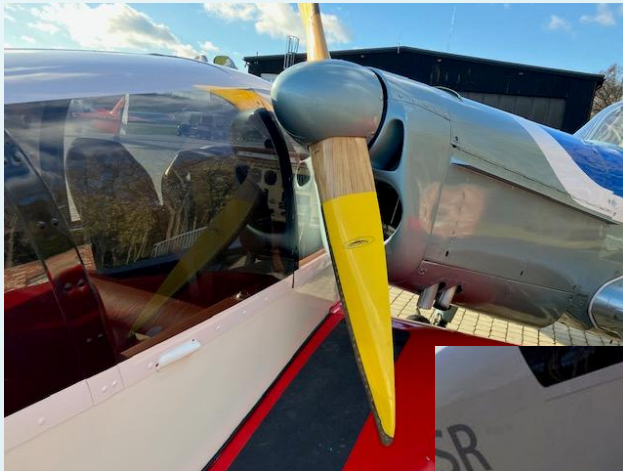
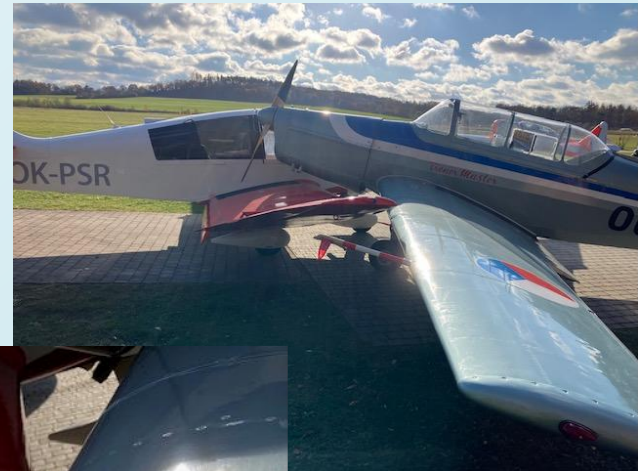
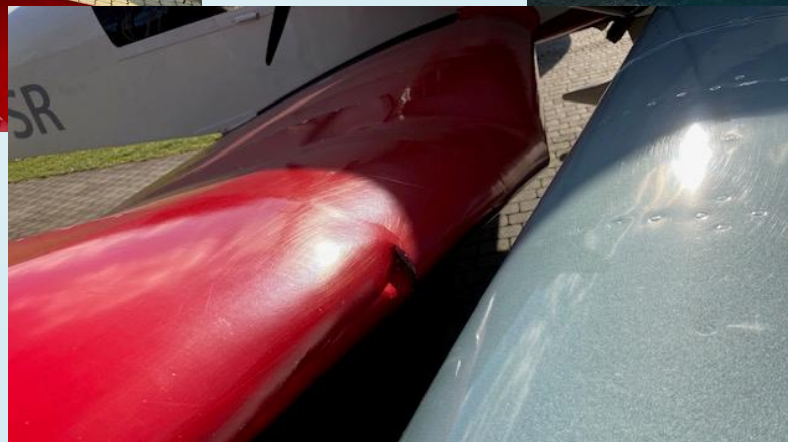
- Kolize letounů způsobila promáčknutí náběžných hran u obou letounů a prasknutí organického skla překrytu kabiny na letounu DR400.
- Žádná další poškození na letounech nebyla zjištěna.
