CZ-24-1158

# ZÁVĚREČNÁ ZPRÁVA

**o odborném zjišťování příčin letecké nehody  
motorového závěsného kluzáku, pozn. značky OK-OZC09,  
jihozápadně obce Sazomín, v okrese Hradec Králové,  
dne 16. srpna 2024**

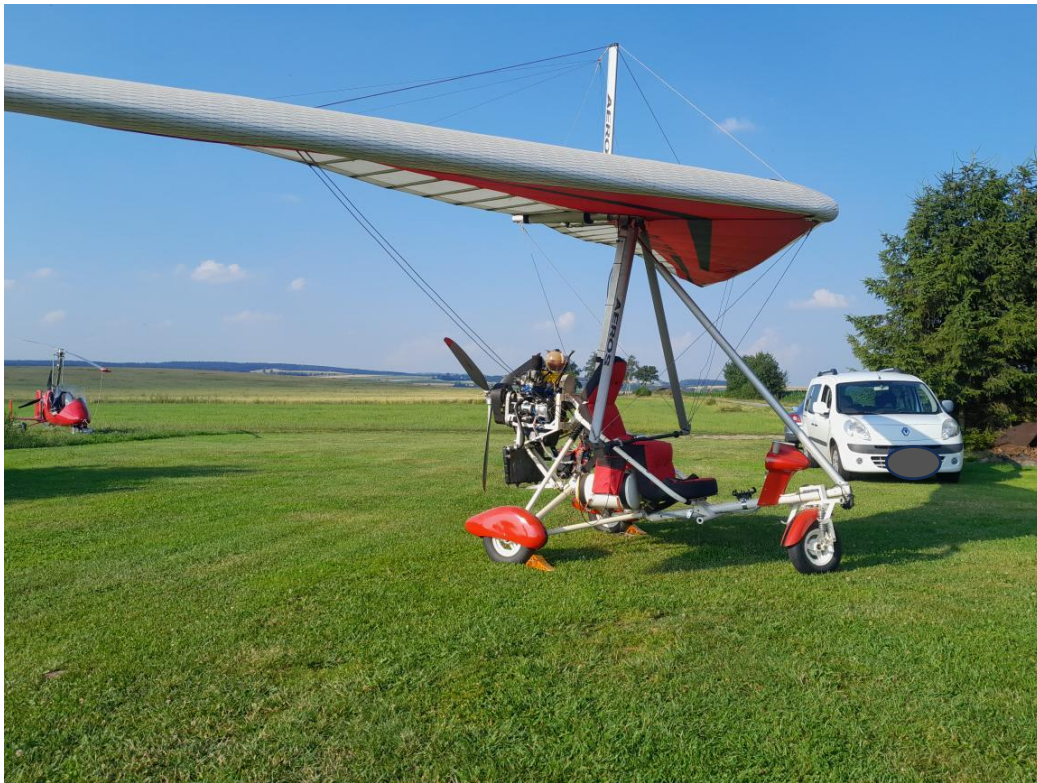
Obr. 1: MZK pozn. značky OK-OZC09

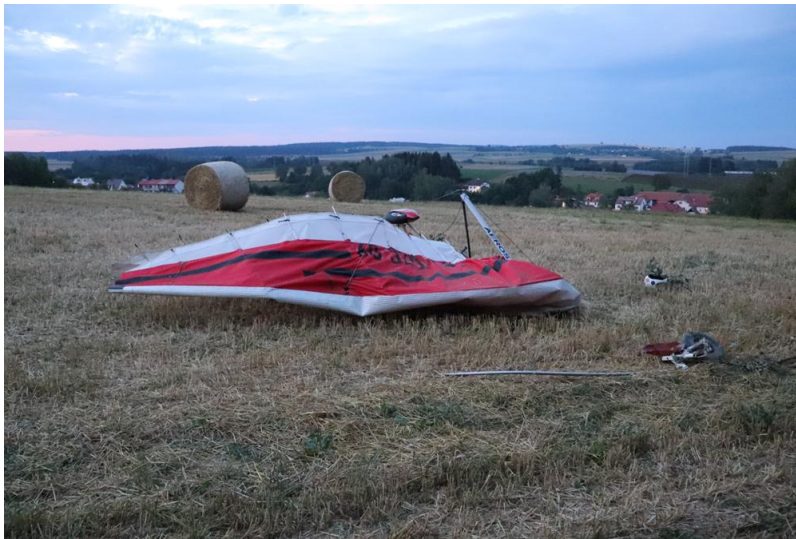
Místem dopadu MZK bylo posečené obilné pole s nerovnoměrně rozmístěnými balíky slámy cca 450 m východovýchodně THR RWY 31 plochy Sazomín LKSAZO v nadmořské výšce 1824 ft. Před dopadem MZK prolétl v klesání vrcholky stromů o výšce stromů cca 12 m a následně ve strmém klesání a náklonu dopadl na zem.

Obr. 6: Místo letecké nehody. Pohled severovýchodním směrem. V pozadí obec Sazomín.
