CZ-22-1214

PŘEDBĚŽNÁ ZPRÁVA

**o odborném zjišťování příčin letecké nehody
ultralehkého letounu TL 232 Condor
poznávací značky OK-CUU 24
na ploše SLZ Osičiny
ze dne 26. října 2022**

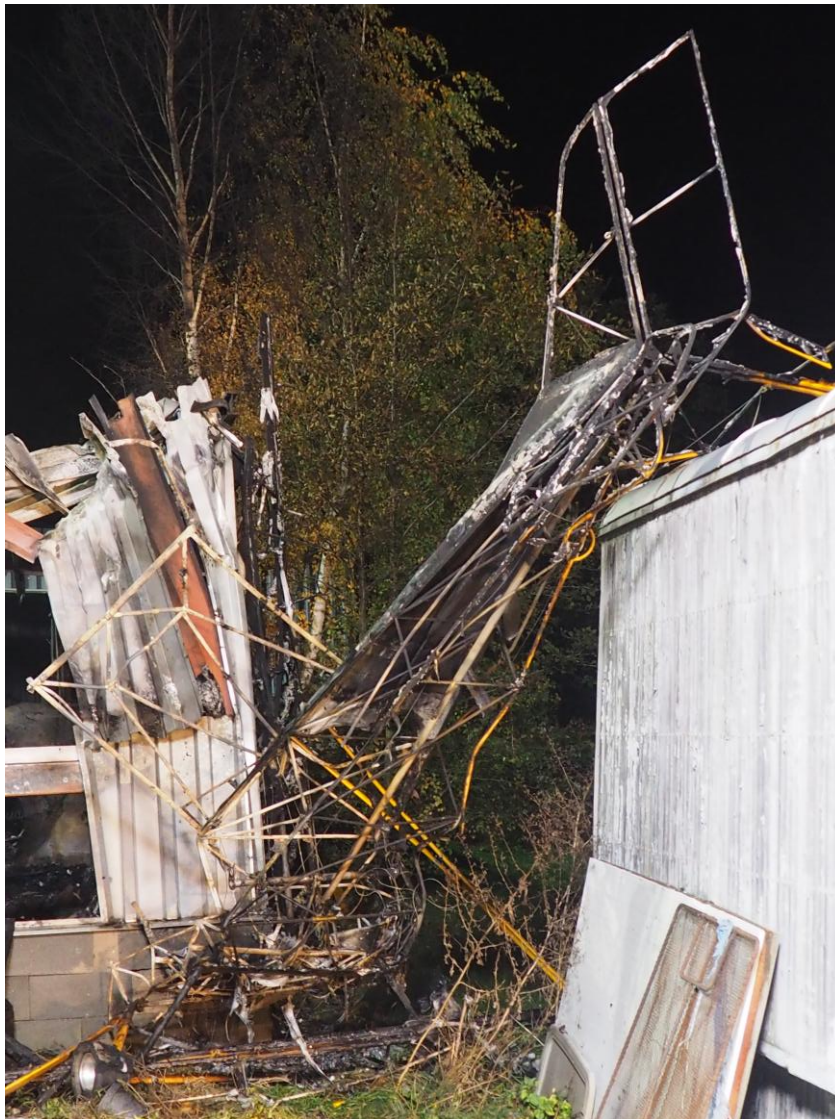
Letoun byl vlivem nárazu a následného požáru zcela zničen. Na místě se nacházela pouze ohořelá trubková kovová konstrukce, potah byl zcela zničen požárem.

Dle ohledání na místě LN a následně v depozitu nebylo shledáno nic, co by svědčilo o technické závadě UL letounu před nárazem do budovy hangáru. Veškeré poškození

konstrukce bylo způsobeno nárazem a následným požárem. Prvky řízení byly dle ohledání funkční, lanka řízení vedla od ovladačů k řídicím plochám.

Pohonná jednotka byla vytržena z motorového lože, nacházela se v prostoru hangáru, dle poškození bylo možné usoudit, že byla v době nárazu v činnosti.

V letounu se nacházelo torzo kyslíkové lahve. S ohledem na poškození – chybějící ventil, nebylo možno určit, zda lahev v době nárazu obsahovala kyslík, či nikoli a jaké bylo případné množství.

Obr. 1 – Trosky UL letounu na místě dopadu
