ÚSTAV PRO ODBORNÉ ZJIŠŤOVÁNÍ  
PŘÍČIN LETECKÝCH NEHOD  
Beranových 130  
199 00 Praha 9 - Letňany

CZ-23-0869

# ZÁVĚREČNÁ ZPRÁVA

**o odborném zjišťování příčin letecké nehody  
kluzáku PIK-20D  
poznávací značky OM-5133  
na poli jižně obce Podhořany u Ronova  
ze dne 12. srpna 2023**

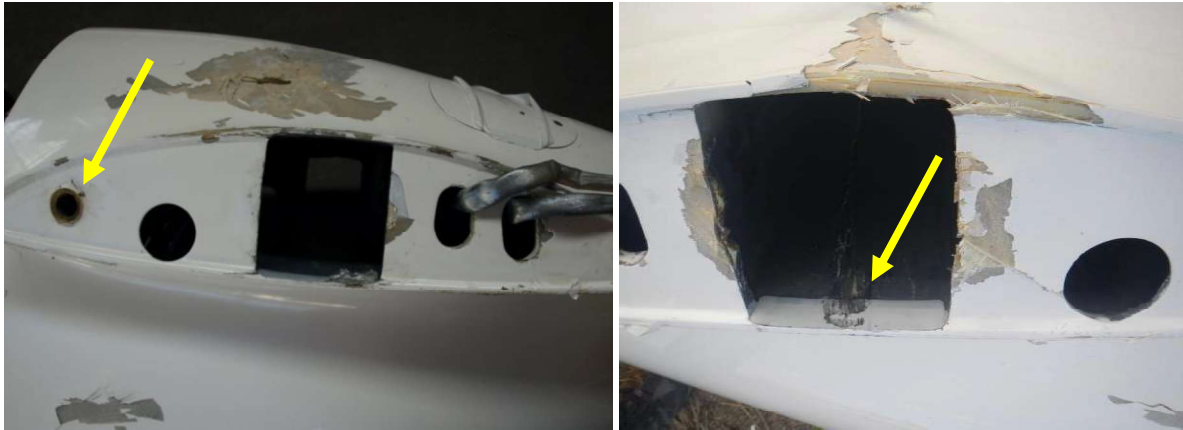
Obr. č. 10 – Levá a pravá část trupu profilovaná pro spojení polovin křídla v rovině kořenového žebra

Trup kluzáku byl nárazem na zem pod strmým úhlem zcela zničen. Pravá strana trupu byla od úrovně nožního řízení až k hlavnímu podvozku roztržená. Spodní část trupu byla na několika místech rozlámaná. Zadní část trupu byla podélně prasklá v délce cca 2 m. Další poškození ve formě prasklin bylo na horní straně trupu v rovině, kudy procházejí nosníky (krakorce) obou polovin křídla. Vpravo byla ohnutá táhla pro ovládání levého křídélka a levé aerodynamické brzdy. Byla patrná tvarová deformace pouzdra předního čepu. Na spodním okraji otvoru pro nosník byla patrná otěrová stopa po nosníku (obr. č. 10).

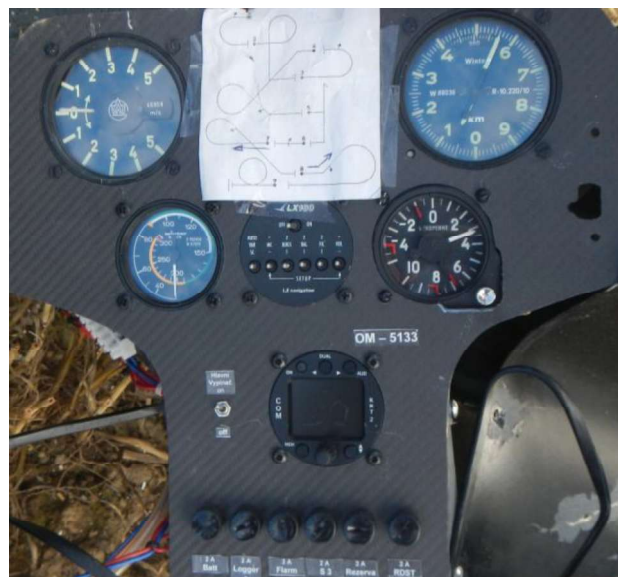
Přístrojová deska byla prasklá, ale obsahovala všechny přístroje, včetně G-metru typ LUN 1722-8 (*accelerometer*).

Obr. č. 11 – Přístrojová deska kluzáku po dopadu na zem

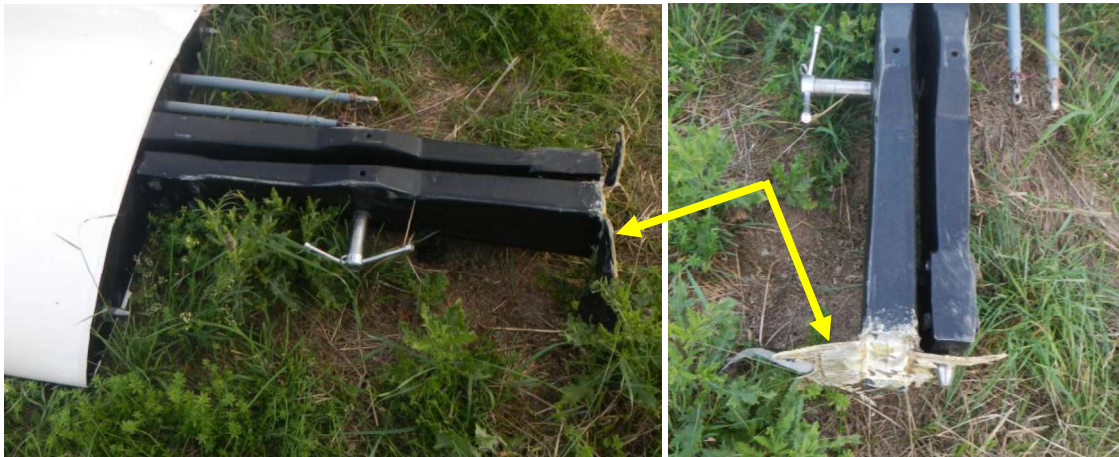
Obě poloviny křídla byly nalezeny v relativně velké vzdálenosti od sebe navzájem. Levá polovina křídla byla poškozena ve velkém rozsahu. Horní a dolní pásnice nosníku byly zlomeny v místě kořenového žebra. Na krakorcí levé poloviny křídla se v místě zlomu nacházely zbytky kořenového žebra levé poloviny křídla (obr. č. 12). Stojina nosníku byla v délce od kořenového žebra až k místu cca 40 cm od koncového oblouku roztržena. Celý horní potah křídla se kromě posledních 40 cm od koncového oblouku oddělil od konstrukce levé poloviny křídla.

Obr. č. 12 – Zbytek kořenového žebra na nosníku levé poloviny křídla.

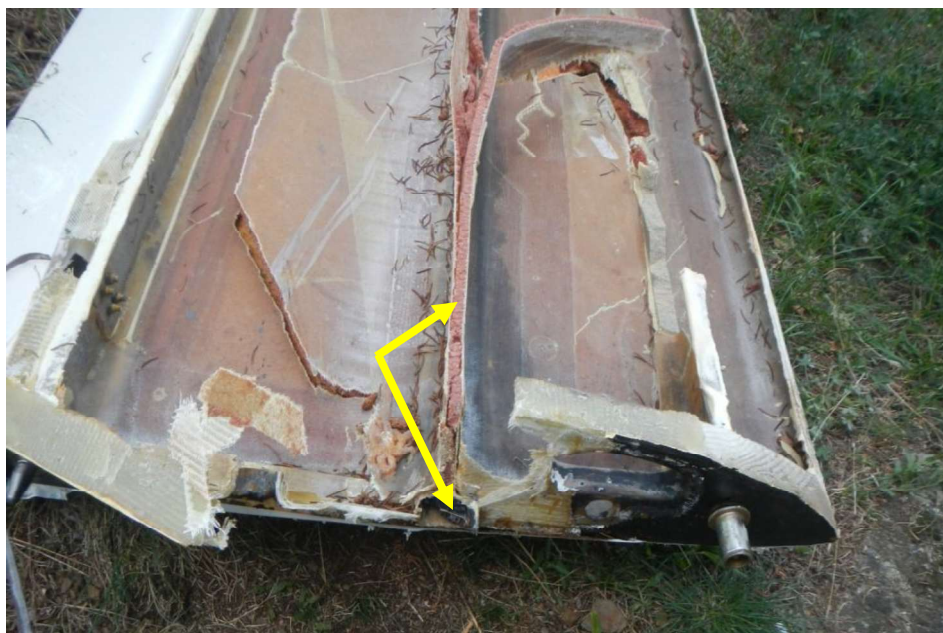
Pravá polovina křídla byla poškozena v malém rozsahu. Na spodním potahu pravé poloviny křídla byla ve vzdálenosti cca 120 cm od vnějšího okraje prasklina dlouhá cca 60 cm. Levý roh vztlakové klapky byl nalomen. Nosník pravé poloviny křídla byl spojen čepem s ulomeným krakorcem levé poloviny křídla (obr. č. 13).

Obr. č. 13 – Levá polovina křídla se zbytky kořenového žebra. Zlomenou spodní pásnici a roztrženou stojinu pod horní pásnici nosníku ukazuje šipka

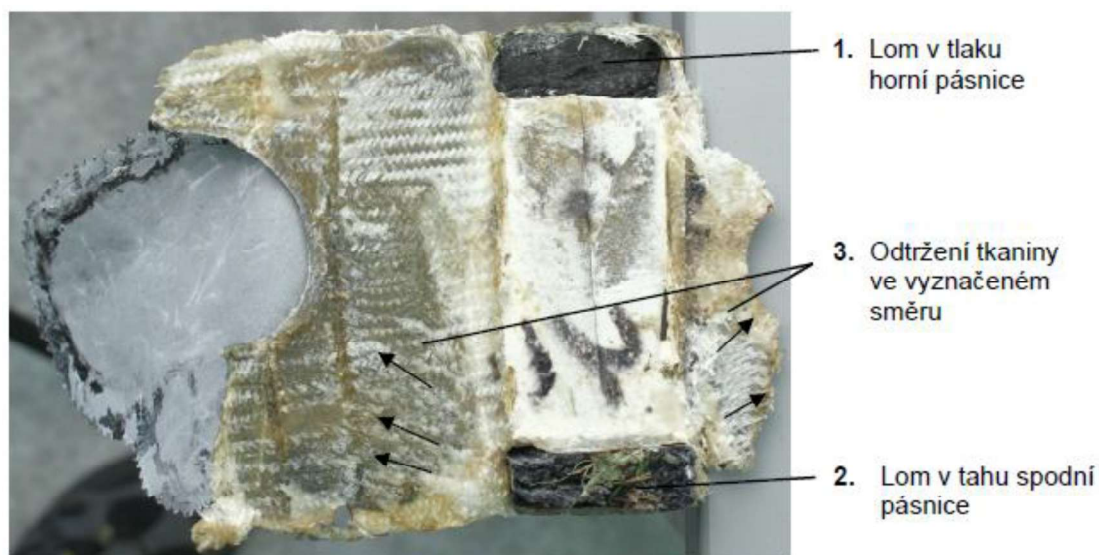
Byla provedena fraktografická analýza lomových ploch porušeného nosníku křídla kluzáku. Hypotéza únavového porušení se nepotvrdila, protože lom pásnice nevykazoval podélné oddělování jednotlivých vláken. Hypotéza nalomení pásnice nebo jiného poškození v okolí lomu po předchozí nehodě však nebyla vyvrácena, protože na lomu byly zbytky pojiva z povrchových vrstev nosníku, které se tam mohly dostat otěrem při provozu po předchozí nehodě. Byla pozorována porozita na lomové ploše spodní pásnice a neprosycená tkanina na delaminované vrstvě. Významná porozita byla pozorována rovněž na řezech neporušených částí obou pásnic. Porozita má vliv zejména na únosnost kompozitu v tlaku. Pozorovaná porozita při výrobě pásnice mohla být považována za přípustnou vadu, která byla při dimenzování letadla uvažována. Dle typické pevnosti použitých výztužných vláken a nalezených makro i mikrofraktografických znaků byla určena pravděpodobná sekvence porušení. Porušení křídla začalo tlakovou poruchou horní pásnice s prakticky okamžitě následujícím tahovým lomem spodní pásnice a následným odtržením tkaninového přeplátování mezi stojinou nosníku a kořenovým žebrem.

Obr. č. 14 – Pravděpodobná sekvence porušení nosníku levé poloviny křídla

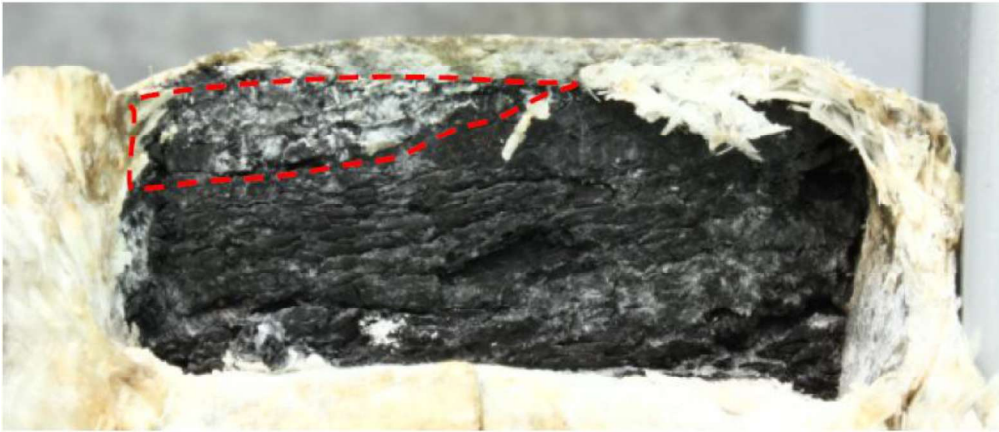
Fraktografická analýza lomových ploch porušeného nosníku potvrdila hypotézu nalomení nebo jiného poškození v okolí lomu horní pásnice nosníku pravděpodobně během nehody v roce 2015 (Obr. č. 16).

Obr. č. 16 – Vyznačená oblast poruchy v místě lomu horní pásnice nosníku

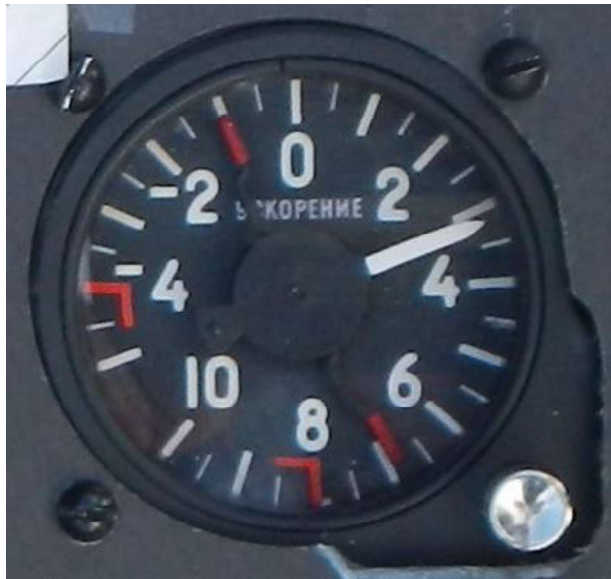
Kluzák nebyl vybaven žádným záznamovým zařízením, ze kterého by bylo možné zjistit parametry letu a pilot popsal průběh letu jako standartní. G-metr typu LUN 1722-8 (Obr. 17), zaznamenal hodnoty mínus 1,0 g a plus 6,9 g. Uvedené hodnoty byly pravděpodobně výrazně ovlivněny setrvačnými silami při nárazu trupu kluzáku do země a nelze je tedy brát jako směrodatné. Hraniční hodnoty mínus 4 g a plus 8 g byly pravděpodobně nastaveny výrobcem přístroje a nesplňovaly požadavky dokumentu Zvláštní specifikace letové způsobilosti pro PIK-20D, strana 6 z 10 vydané EASA dne 27. 8. 2021.

Obr. č. 17 – Hodnoty na G-metru po nárazu kluzáku do země

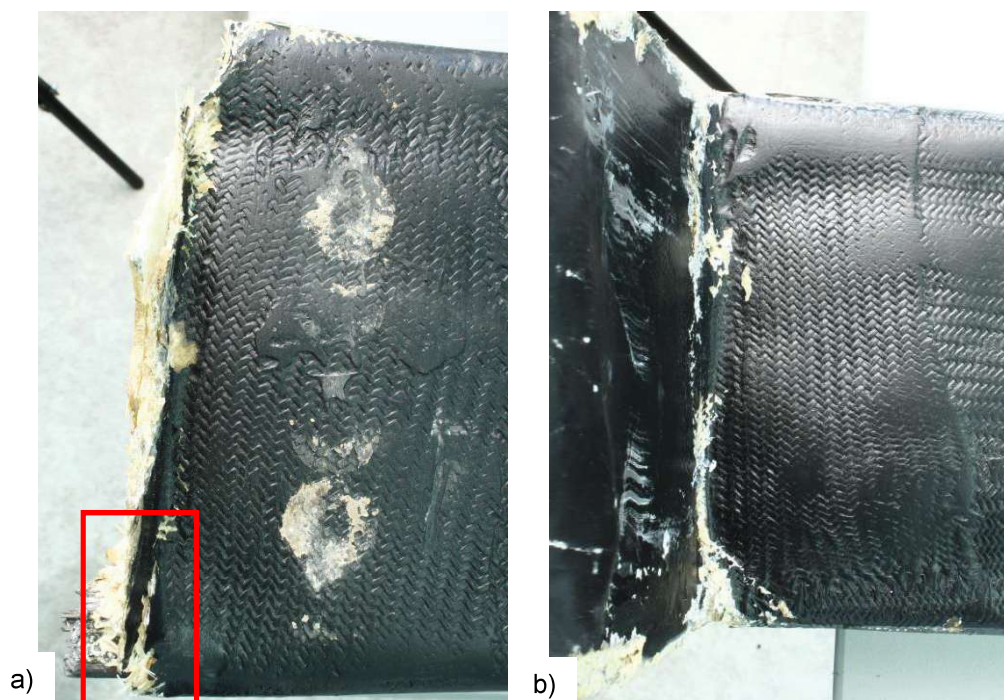
Přehledové snímky celé lomových ploch jsou na Obr. 5.1 až Obr. 5.4. Obr. 5.3a ukazuje zadní bok nosníku, kde je patrné natržení tkaniny při odlomení spodní pásnice.

Obr. 5.3 – Přehledový snímek a) zadního boku nosníku, kde je patrné natržení tkaniny vzniklé odlomením spodní pásnice a b) předního boku nosníku. Horní pásnice vždy na obrázku nahoře.

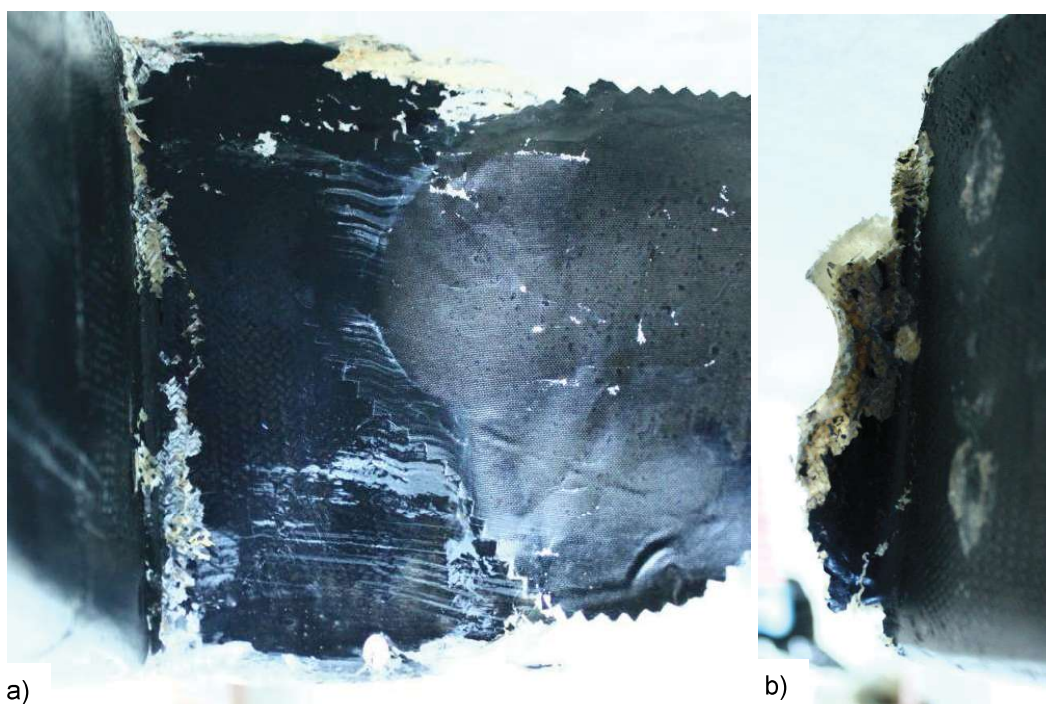
Obr. 5.4 – Přehledové snímky delaminované tkaniny na boku a) přední části a b) zadní části. Horní pásnice vždy na obrázku nahoře.

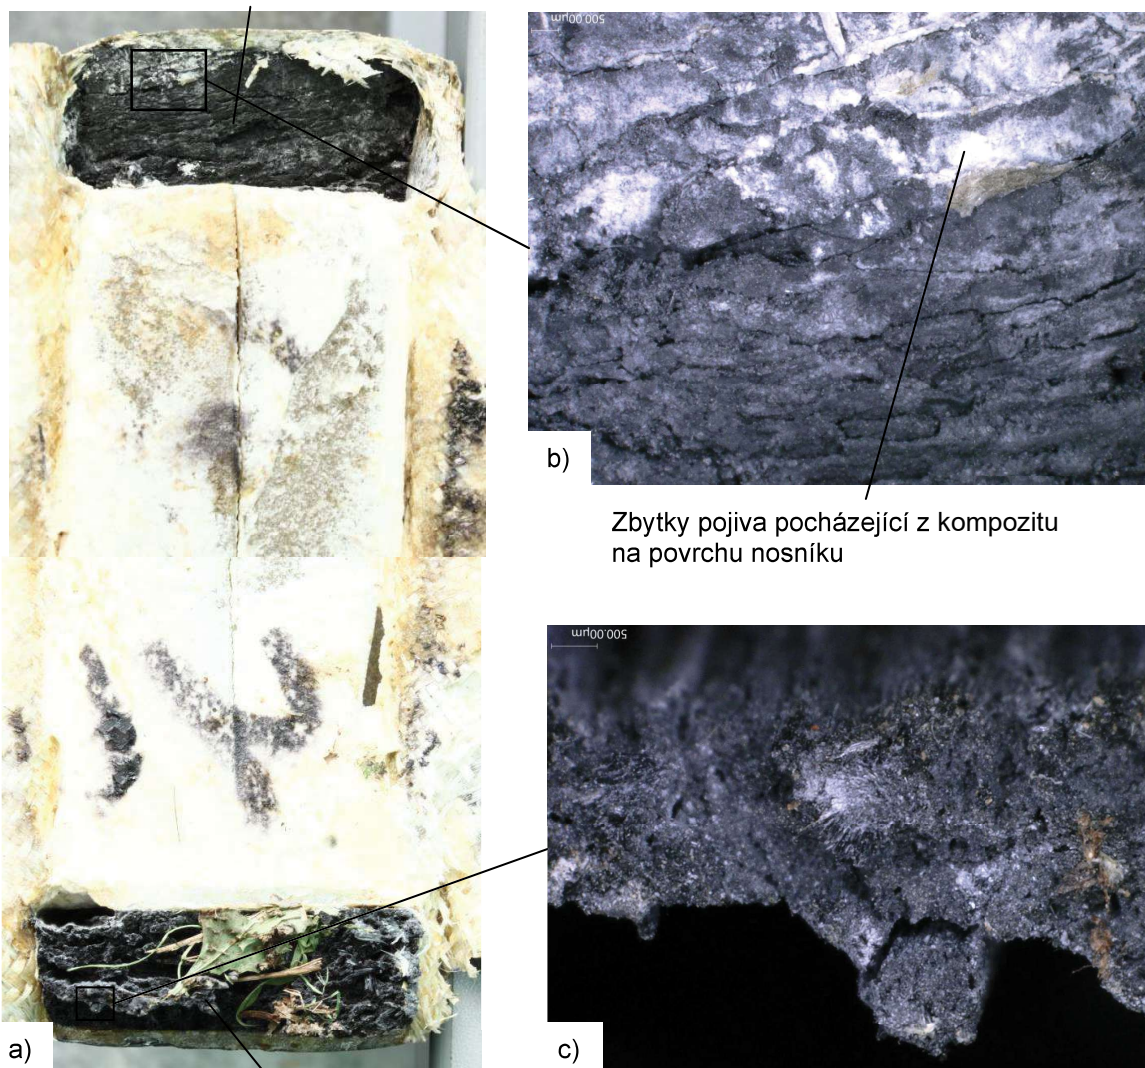
Detailní mikrosnímky na Obr. 5.5 ukazují typickou hladkou lomovou plochu způsobenou porušením vláken ve vzpěru při namáhání horní pásnice v tlaku. Zbytky pojiva na lomu v tlaku mohou ukazovat na nalomení při předchozí nehodě, po které se do lomové plochy drolili tyto zbytky z povrchové tkaniny. U spodní pásnice jsou naopak patrná typická vytažená vlákna lomové plochy při tahovém namáhání. Na vytažených svazcích vláken není patrné oddělování jednotlivých vláken jinak typické pro únavové porušování. Lze usuzovat, že horní pásnice byla zlomena jako první, protože typicky je pevnost v tlaku kompozitu menší v tlaku než v tahu.

Vláknový lom v tlaku horní pásnice

Zbytky pojiva pocházející z kompozitu na povrchu nosníku

Vláknový lom v tahu spodní pásnice

Obr. 5.5 – a) Přehledový snímek s vyznačenými detailní mikrosnímky lomu uhlíkových vláken, b) detail lomové plochy horní pásnice porušené v tlaku se zbytky pojiva z povrchových vrstev, c) detail lomové plochy spodní pásnice porušené v tahu.

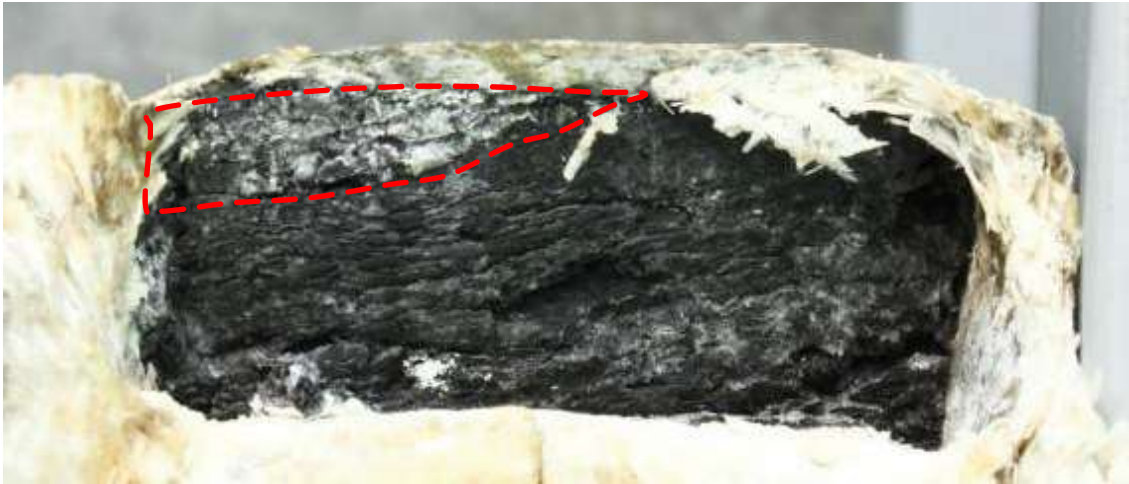
Detail lomu horní pásnice na Obr. 5.6 ukazuje vyznačenou oblast se zbytky pojiva podezřelou z nalomení při předchozí nehodě.

Obr. 5.6 – Detail lomu horní pásnice z vyznačenou oblastí podezřelou z nalomení při předchozí nehodě. V oblasti jsou zbytky pojiva z povrchové vrstvy skleněné tkaniny.

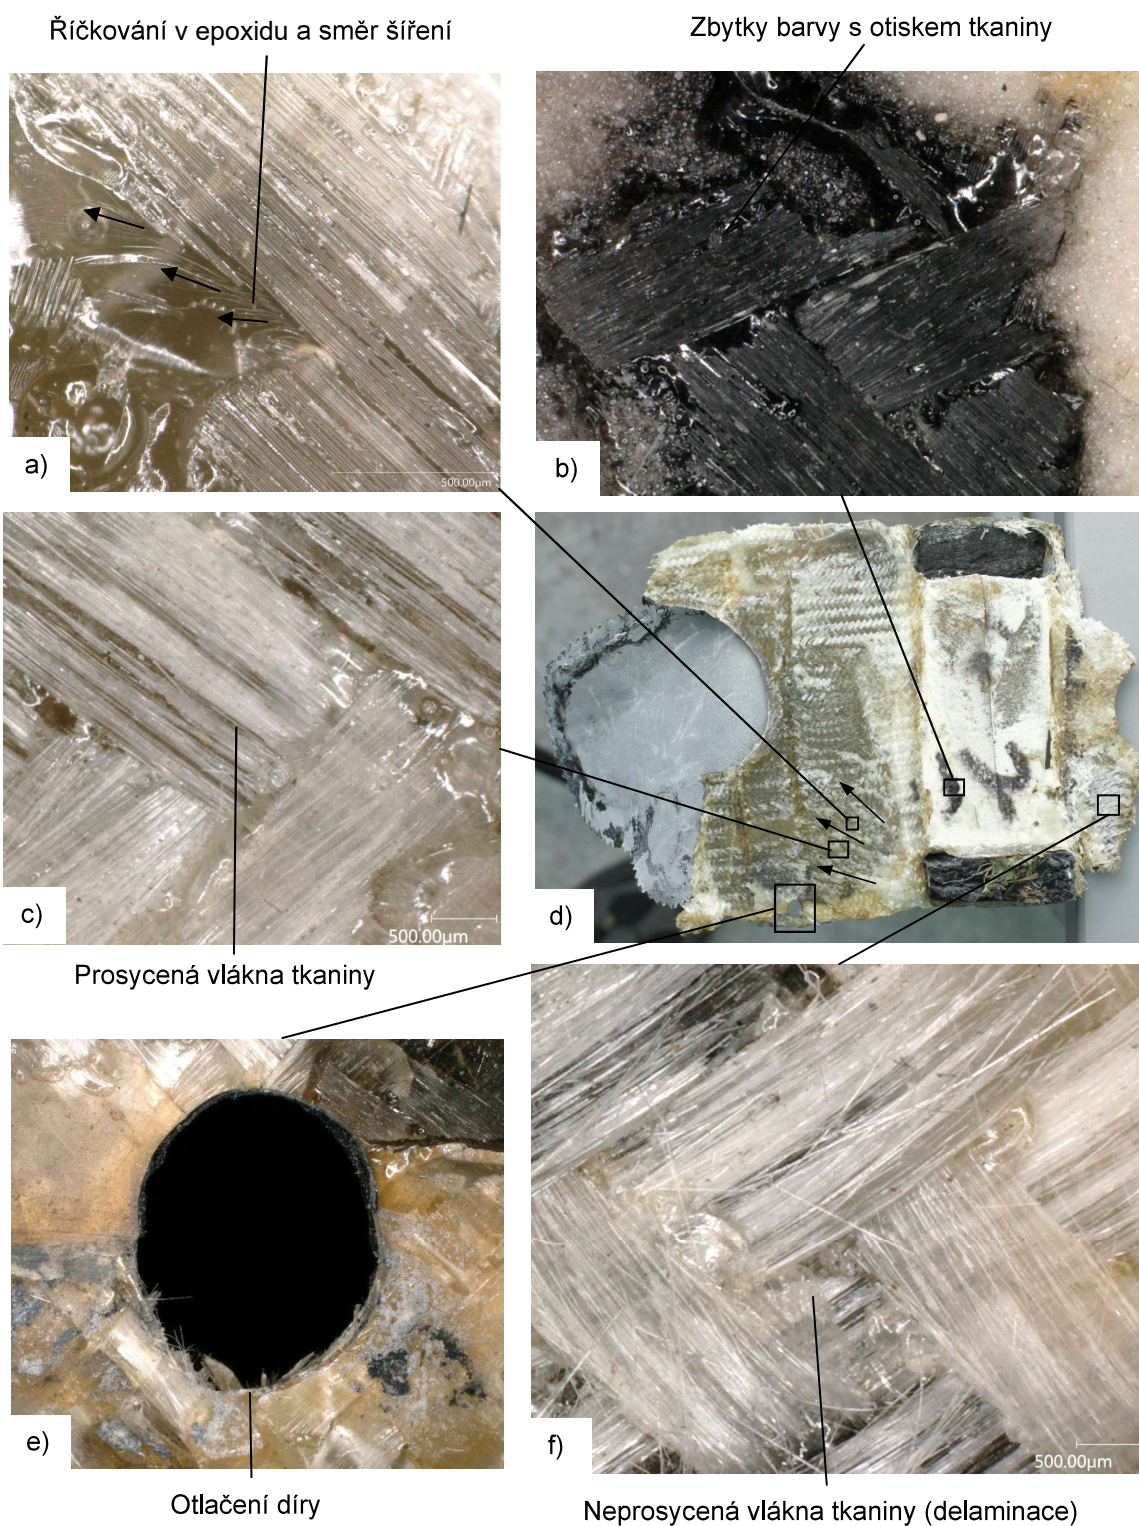
Z detailních mikrosnímků lomových ploch na Obr. 5.7. lze potvrdit teorii o sekvenci porušení, kdy k odtržení skleněné tkaniny došlo po odtržení spodní pásnice v tahu: říčkování v epoxidu ukazuje lokální směr šíření trhliny od spodní pásnice, přičemž na přehledovém makrosnímku je radiální struktura ukazující na stejný směr. Dále otláčení díry u spodního okraje ukazuje také na vytržení tkaniny ve směru od spodního nosníku. Kromě toho byla nalezena neprosycená tkanina na povrchu delaminovaného kompozitu a zbytky černé barvy s otiskem tkaniny.

Obr. 5.7 – Vyznačené detailní mikrosnímky lomové plochy: a) Říčkování v epoxidu ukazuje lokální směr šíření trhliny, b) zbytky černé barvy s otiskem tkaniny, c) prosycená vlákna, d) přehledový snímek lomové plochy s vyznačenou radiální strukturou ukazující na pravděpodobný směr šíření, e) otlačení díry u spodního okraje ukazuje na vytržení tkaniny ve směru od spodního nosníku, f) neprosycená tkanina.

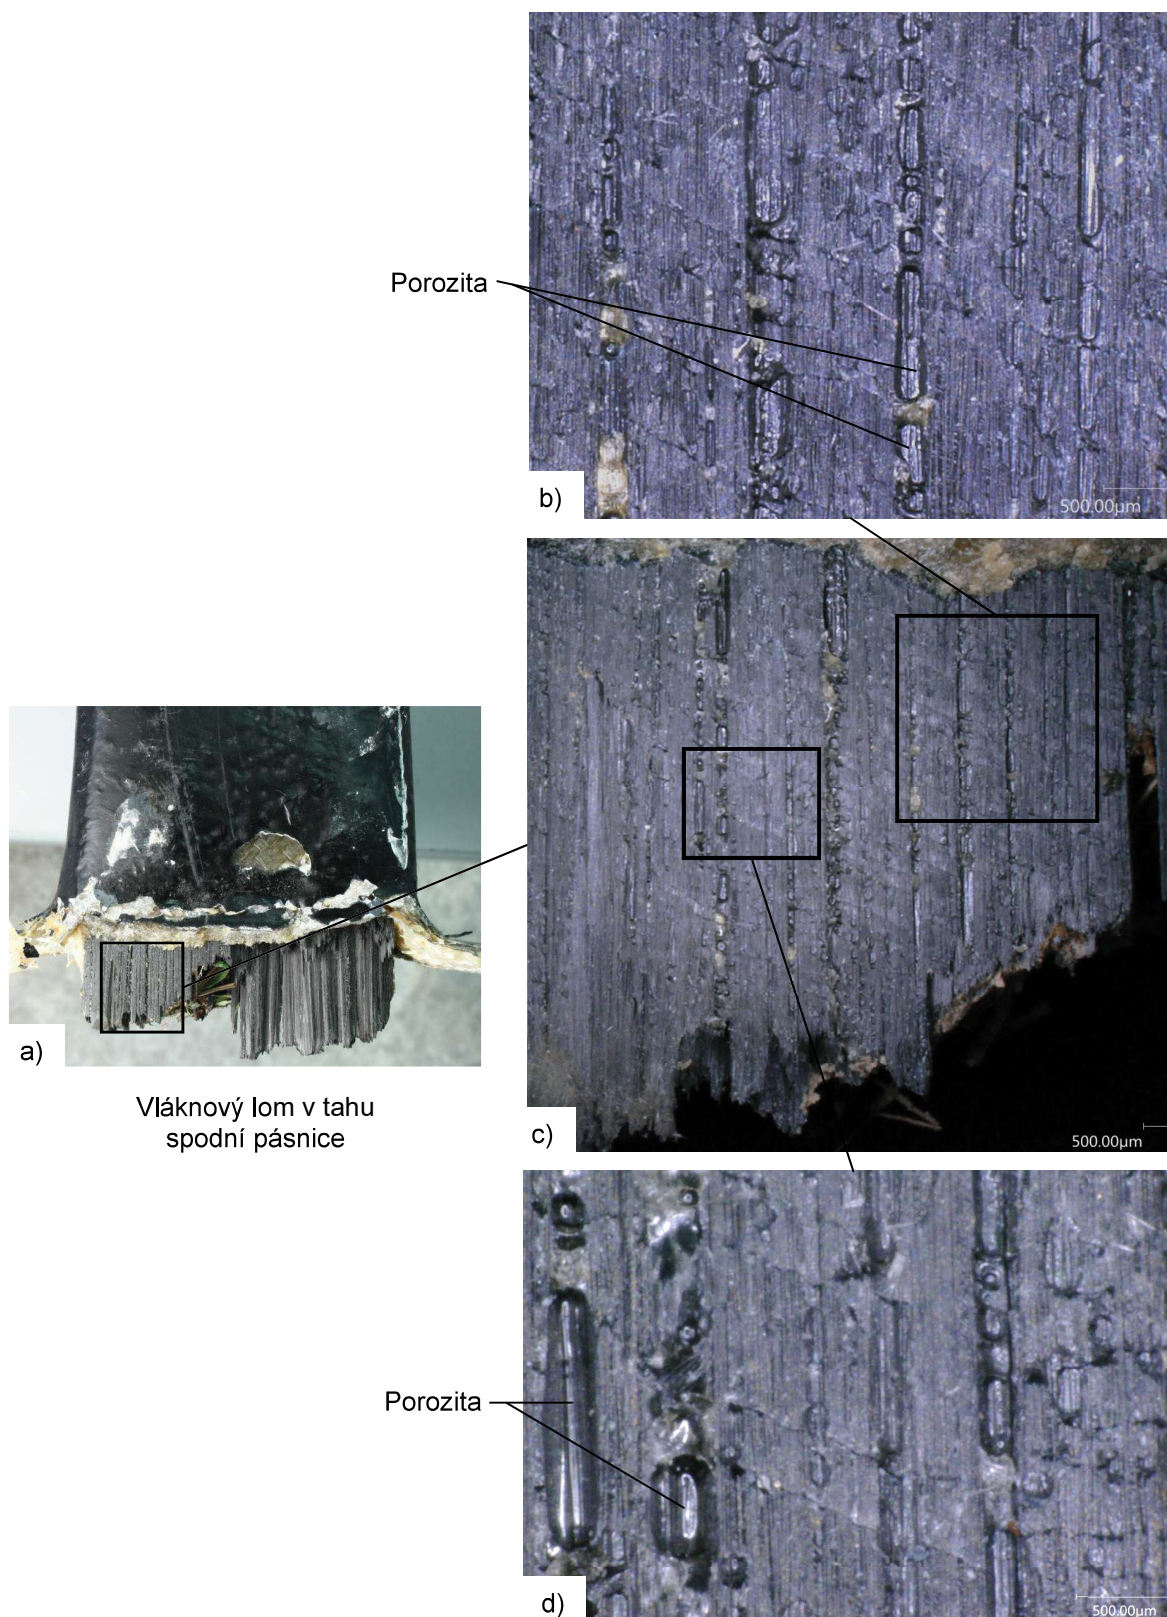
Na detailních snímcích vytažených svazků vláken spodní pásnice byla patrná porozita. Ta byla pozorována na jedné na vnějším povrchu v původním rozhraní s vnější tkaninou (Obr. 5.8) a také na vnitřních svazcích vláken (Obr. 5.9).

Obr. 5.8 – Přehled a detaily vnějšího povrchu lomu spodní řásnice s pozorovanou porozitou.

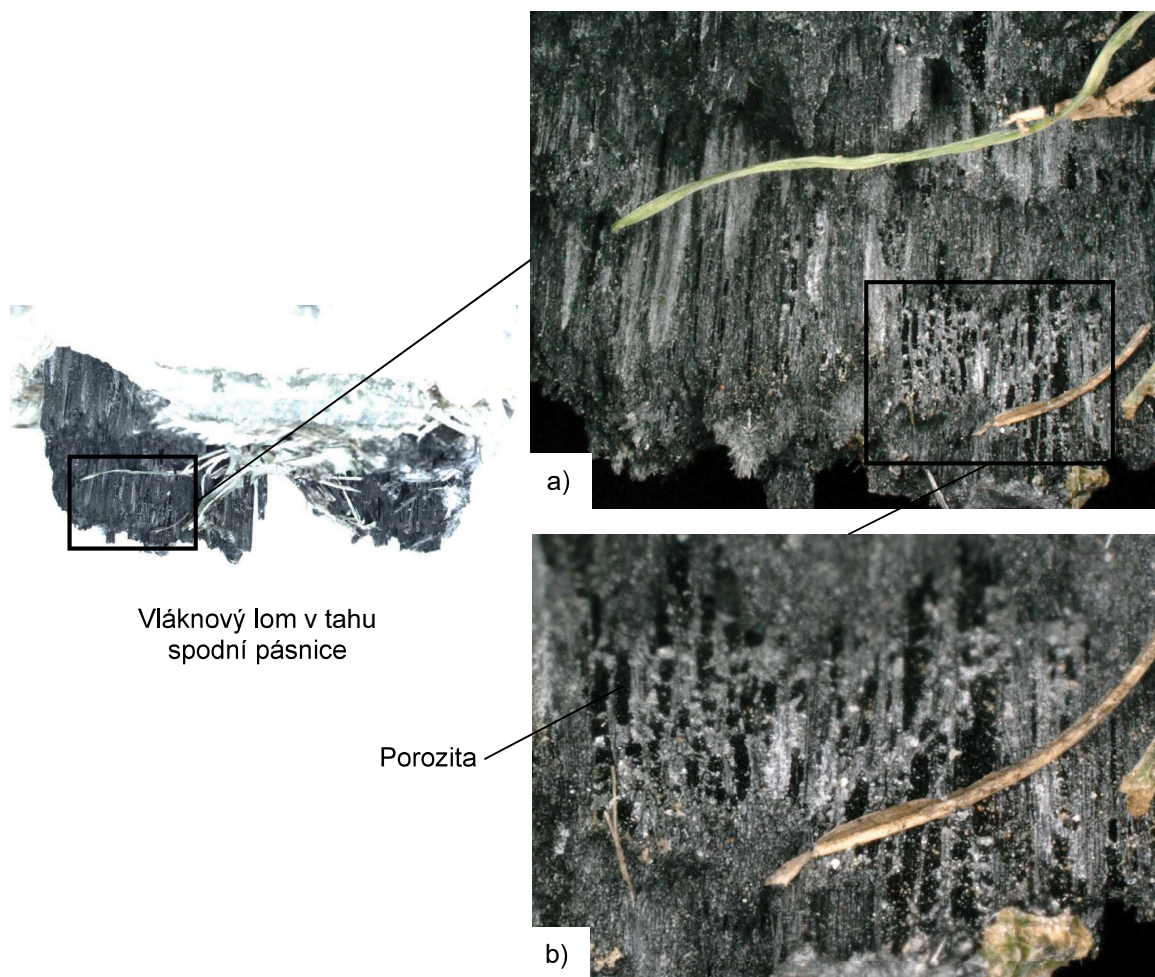
Obr. 5.9 – Přehled a detaily vnitřního povrchu lomu spodní pásnice s pozorovanou porozitou.

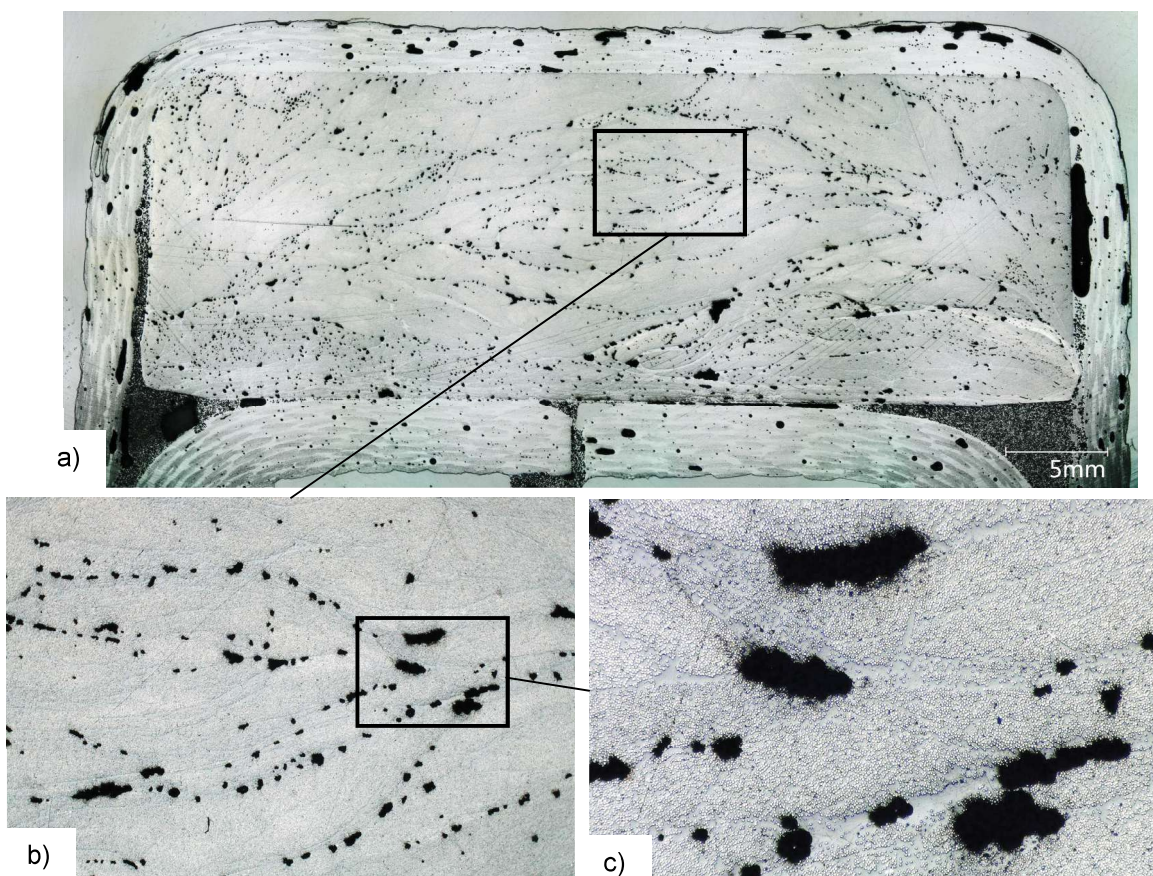
Na základě podezření na porozitu v pásnici byla provedena metalografická analýza obou pásnic v místě cca 10 cm za lomem (Obr. 5.10). na Obr. 5.11 a 5.12 je na obou pásnicích viditelná významná porozita zejména na rozhraní náhodně položených svazků vláken. Velikost pórů byla 100 až 500  $\mu\text{m}$ . Velké póry byly pozorovány také na rozhraní vnitřních uhlíkových vláken a povrchové tkaniny, což vysvětluje pozorovanou delaminaci tkaniny na lomu.

Obr. 5.11 – Řez horní pásnicí v místě H2 s pozorovanou významnou porozitou (černé skvrny): a) Přehledový snímek, b) detail při zv. 50x a c) detail při zv. 200x.

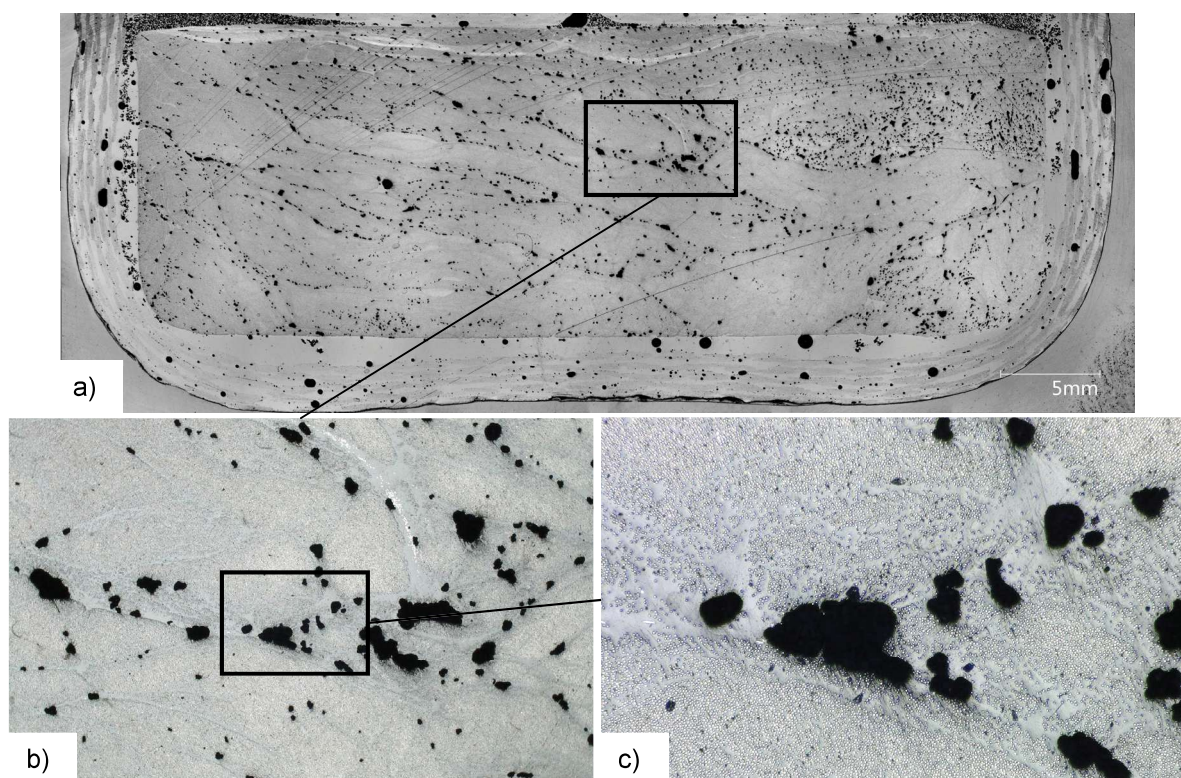
Obr. 5.12 – Řez spodní pásnicí v místě S2 s pozorovanou významnou porozitou (černé skvrny): a) Přehledový snímek, b) detail při zv. 50x a c) detail při zv. 200x.

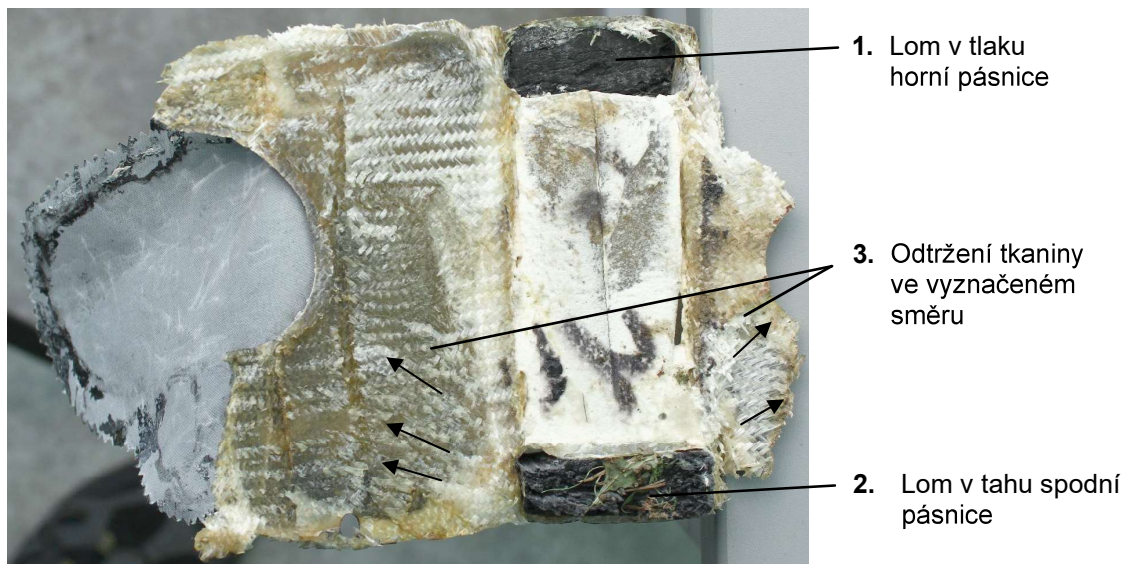
Dle typické pevnosti použitých výztužných vláken a nalezených makro i mikrofraktografických znaků byla určena pravděpodobná sekvence porušení. Porušení křídla začalo tlakovou poruchou horní pásnice s prakticky okamžitě následujícím tahovým lomem spodní pásnice a následným odtržením tkaninového přeplátování mezi stojinou nosníku a kořenovým žebrem (Obr. 7.1).

Obr. 7.1 – Pravděpodobná sekvence porušení nosníku
