ÚSTAV PRO ODBORNÉ ZJIŠŤOVÁNÍ
PŘÍČIN LETECKÝCH NEHOD
Beranových 130
199 00 Praha 9 - Letňany

CZ-24-0123

ZÁVĚREČNÁ ZPRÁVA

**o odborném zjišťování příčin vážného incidentu
letadla Z-37A, poznávací značky OK-KJB,
severně obce Prasek, v okrese Hradec Králové,
dne 4. března 2024**

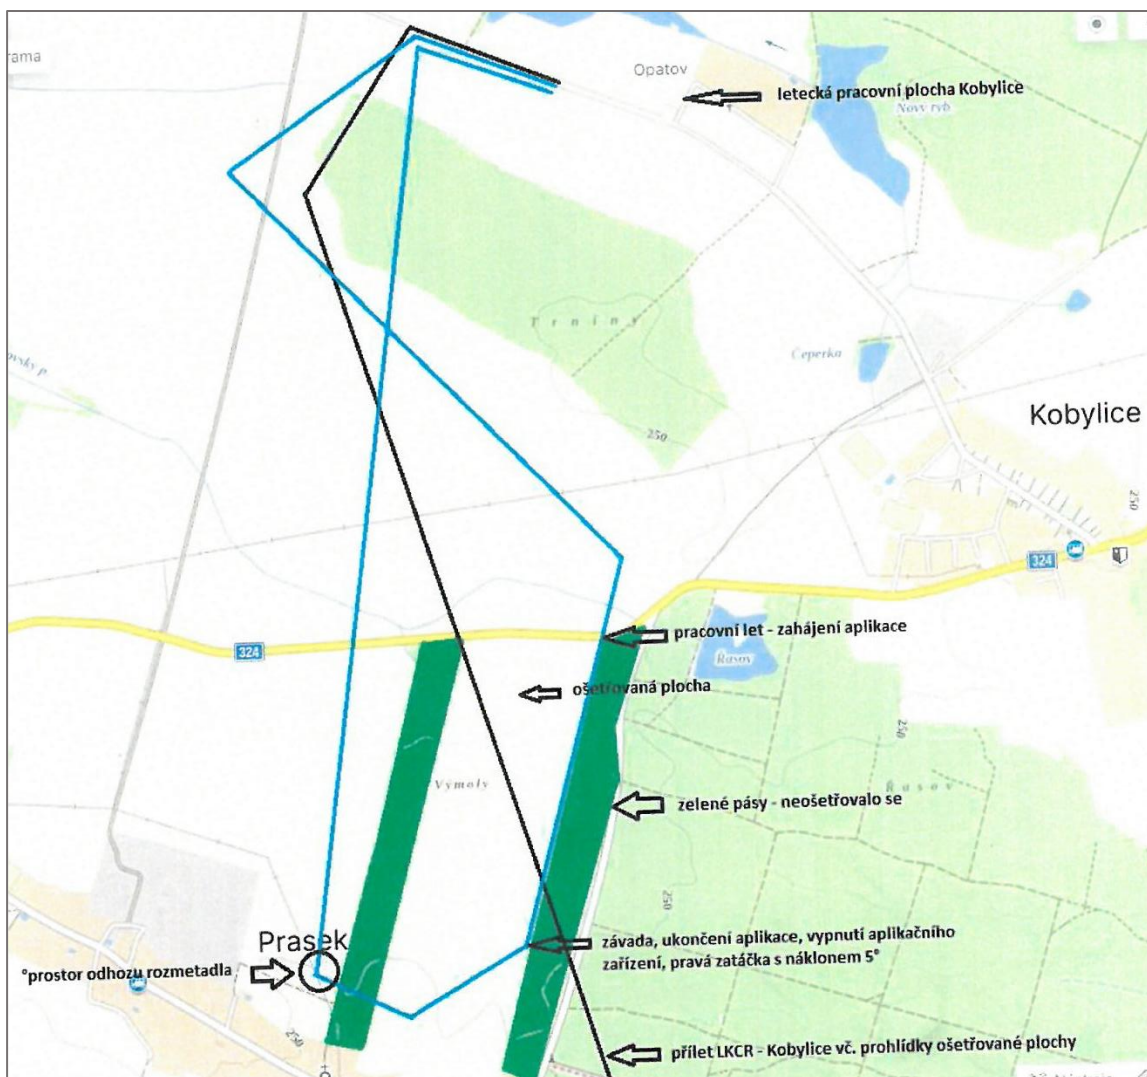
Odhozeným rozmetadlem byly strženy dva ze tří vodičů vysokého napětí. Další škody nebyly na ÚZPLN do vydání této závěrečné zprávy nahlášený.

Místem dopadu rozmetadla bylo pole se zemědělskou kulturou vzrostlou do výšky 10 cm. Pilot přistál na LPP Králíky/Kobylice bez závad.

Obr. 5: Situační plánec místa vážného incidentu. Autor, pilot uvedený v 1.5

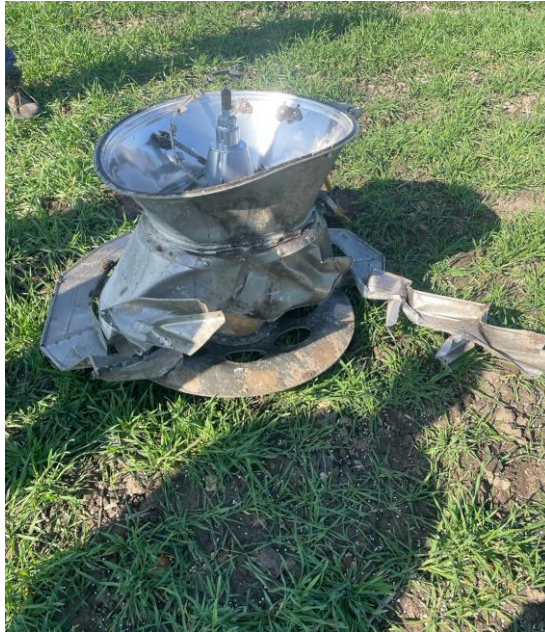
Obr. 6: Odhozené rozmetadlo na místě jeho dopadu

Komise ÚZPLN dále provedla ohledání trosk odhozeného rozmetadla v hangáru provozovatele letadla na letišti Chrudim. Při ohledání bylo zjištěno, že rozmetadlo bylo poškozeno dopadem na zem. Nepodařilo se zjistit rozsah možné závady před odhozem, vzhledem k rozsahu poškození.

- Před prováděním LCHČ i po činnosti bylo dle vyjádření pilota letadlo bez závad.
- Komisi se nepodařilo zjistit možnou závadu na rozmetadle před nouzovým odhozením, vzhledem k rozsahu jeho poškození po pádu.

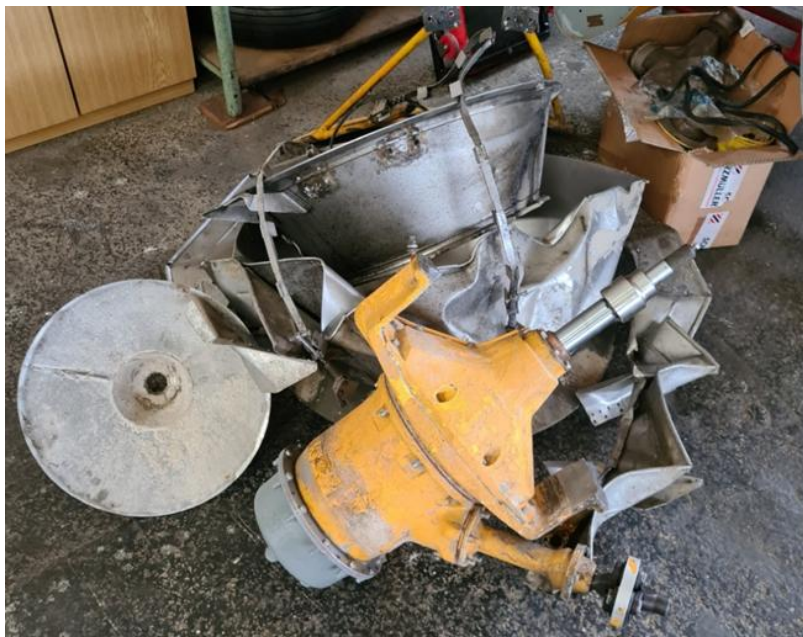
Obr. 7: Trosky odhozeného rozmetadla v hangáru provozovatele

- Příčinou vážného incidentu byla pravděpodobně technická závada na aplikačním zařízení, na kterou pilot reagoval odhozem rozmetadla.

- seznámit letový personál s touto závěrečnou zprávou,
- doplnit SOP o povinnou pozemní rekognoskaci ošetřovaných ploch, o postupy pro provoz a kontrolu aplikačního zařízení.
