CZ-09-402

# ZÁVĚREČNÁ ZPRÁVA

**o odborném zjišťování příčin letecké nehody  
letounu Z-143 LSi, poznávací značky OK – LSI,  
dne 12.9.2009 u osady Hlína, část obce Sobíňov.**

Praha  
Prosinec 2009

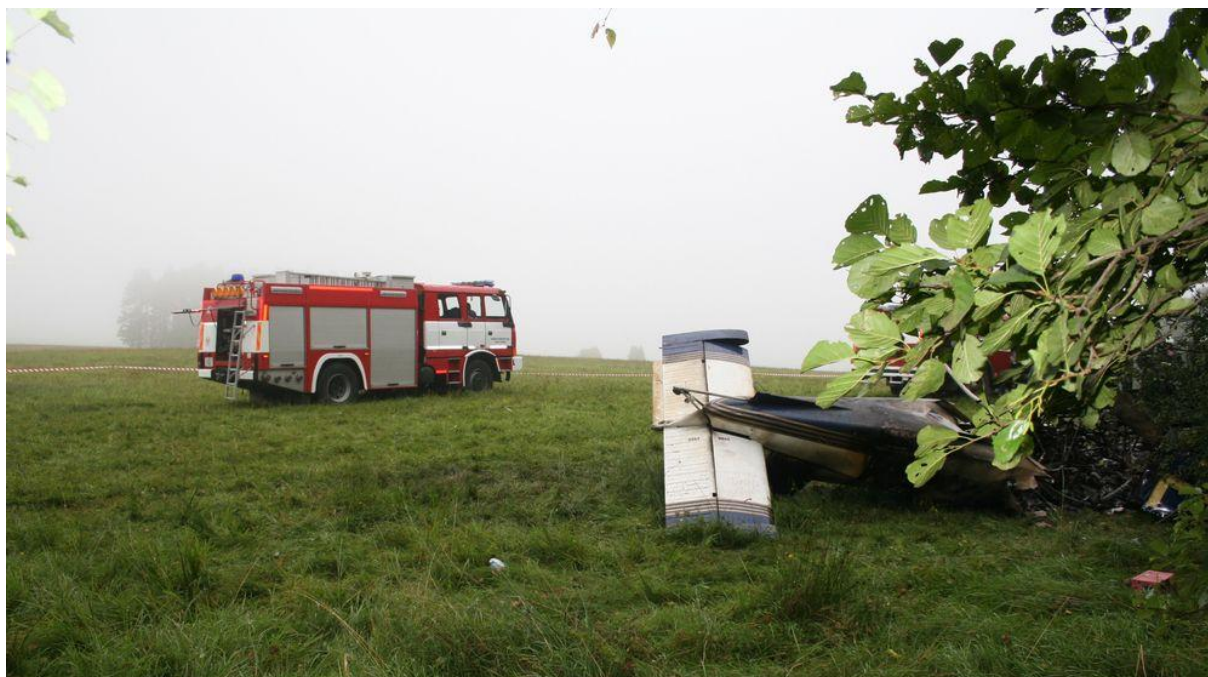
Místem LN byl kraj lesa a přilehlá louka na jihovýchodním svahu zvlněného, částečně zalesněného terénu v nadmořské výšce 531m /1680ft.

Snímek prostoru LN. Stromy v pozadí, vlevo od automobilu DHS, jsou vzdáleny cca 250 m. Fotografie byla pořízena cca 2 hodiny po LN při zlepšené dohlednosti.

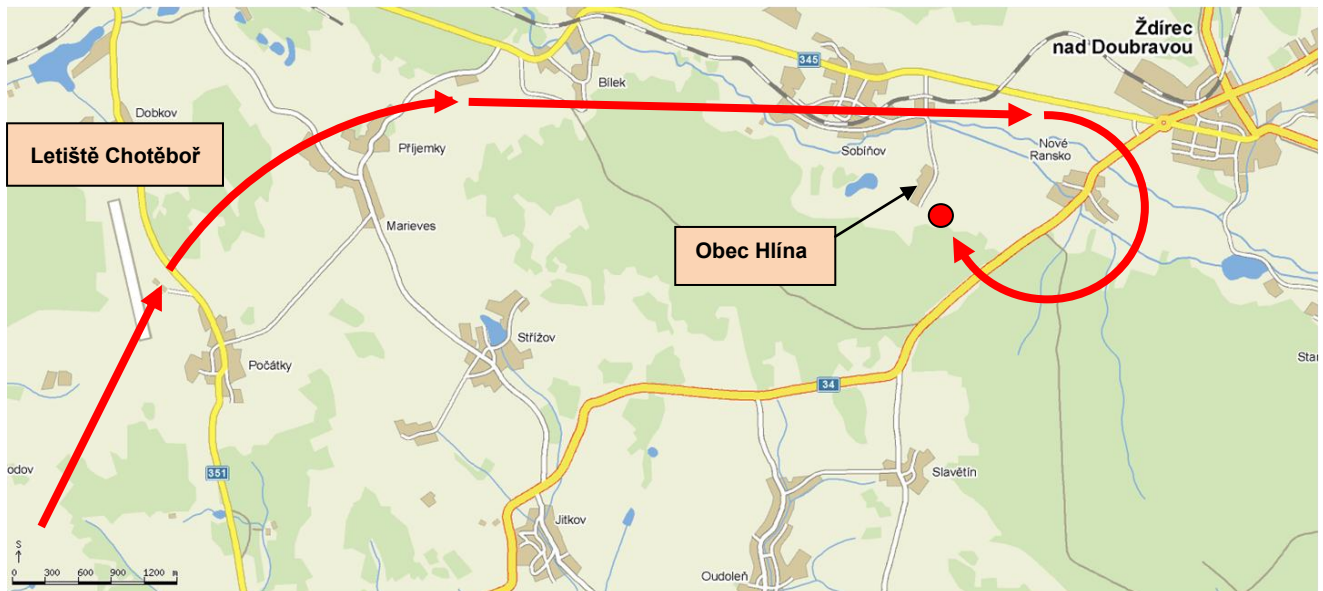
- 5-6 km E a WE a 1,5 km S od místa LN převýšení terénu dosahuje cca 100 m nad místem LN;
- v tomto prostoru jsou velké plochy pokryté lesním porostem;
- v tomto prostoru posádka při letu v malé výšce narazila nejprve levou polovinou křídla do dvoustromu, který přerazila. Zároveň došlo k oddělení levé poloviny křídla a letoun dopadl v levém náklonu cca 15° na zem. Tého domněnce odpovídá rozptýl trosk letounu i stopy, které po uvažované trajektorii letu zanechal letoun v lesním porostu a na přilehlé louce.

Pravděpodobná závěrečná fáze letu Z-143 LSi odpovídající výpovědi svědků.

Pravděpodobnou příčinou LN bylo vlétnutí do prostoru s nevyhovujícími meteorologickými podmínkami pro let VFR na trati a nezvládnutí techniky pilotáže po ztrátě prostorové orientace po vlétnutí do prostoru s nízkou spodní základnou oblačnosti a nízkou přízemní dohledností.

- S leteckou nehodou seznámit členy AeČR a LAA ČR.
