ZZ-08-064
Výtisk č. 1

ZÁVĚREČNÁ ZPRÁVA

**o odborném zjišťování příčin vzniku incidentu letounu
C 152, poznávací značky OK- LEV,
dne 16.03.2008.**

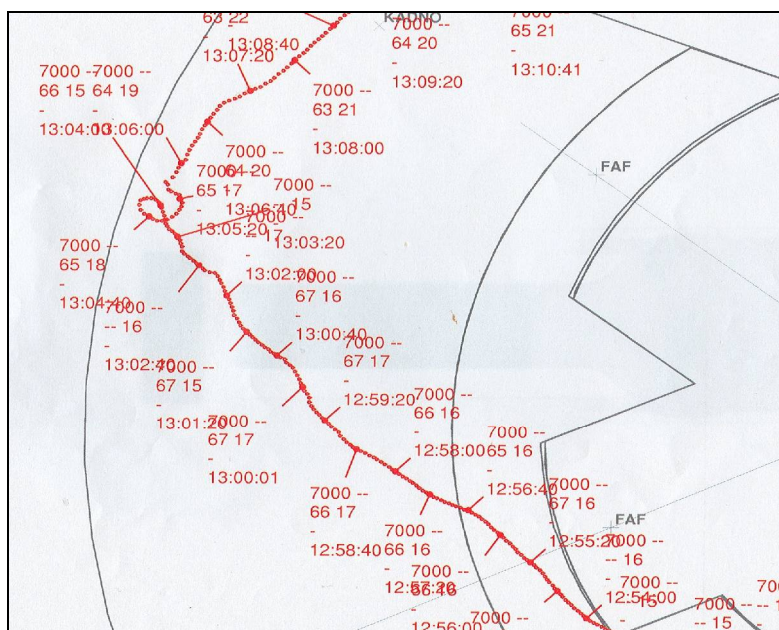
V čase 13:04:00 – 13:06:00 UTC byl letoun, respektive jeho odpovídáč SSR zobrazen s kódem A 7000 ve FL 065.

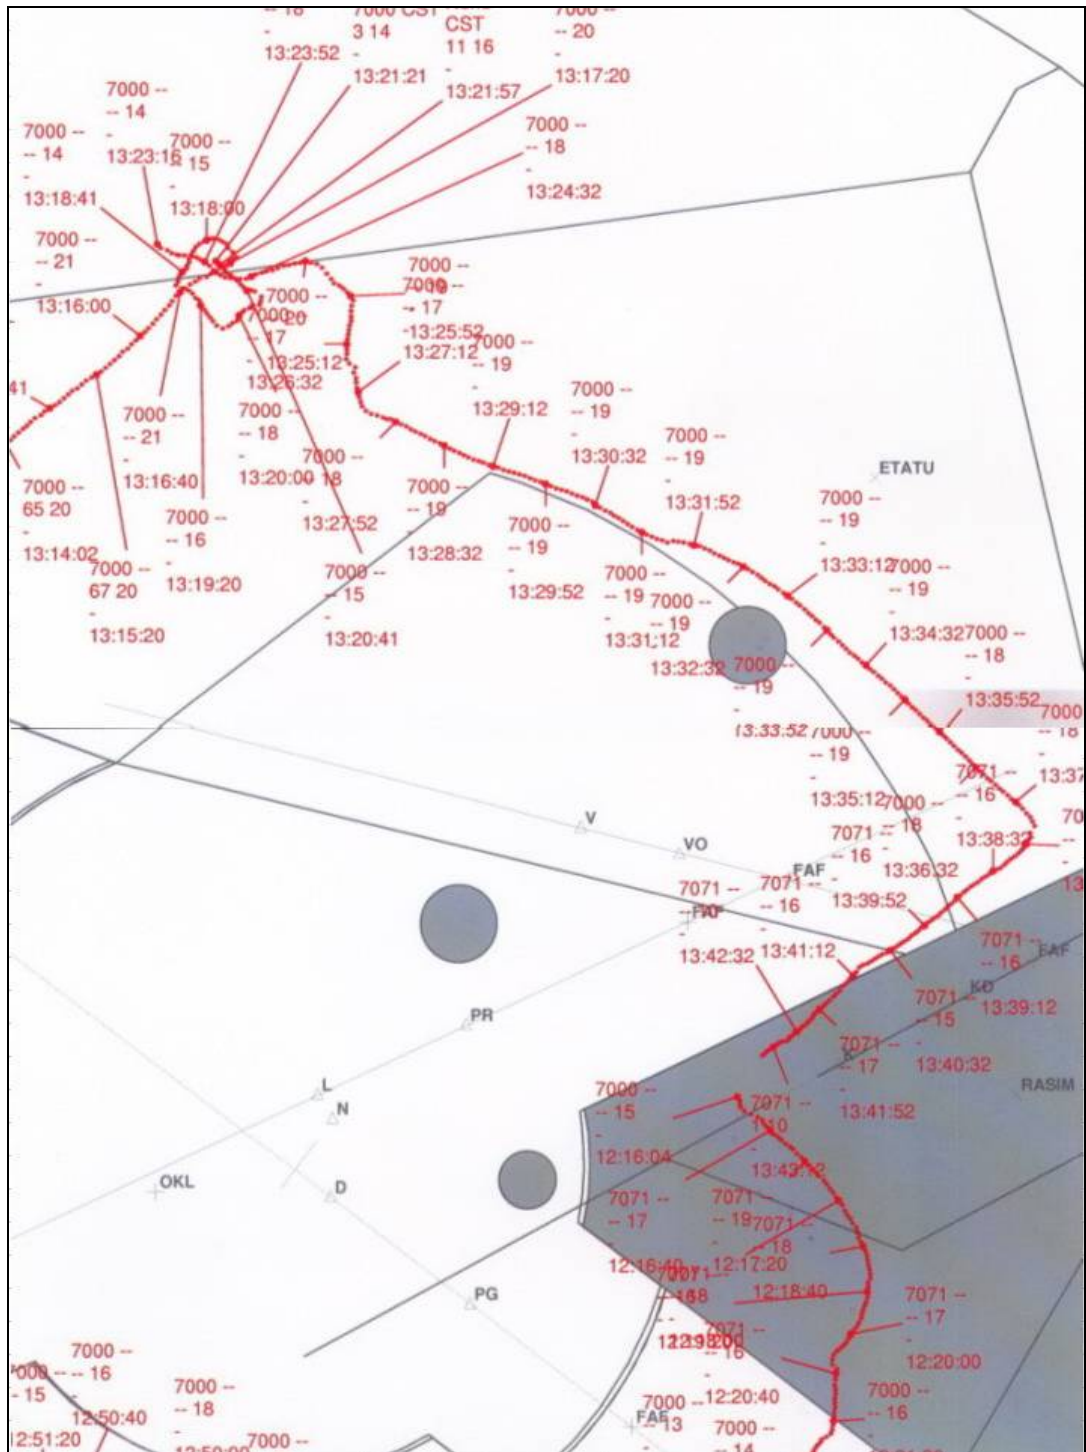
Ke zjišťování příčin vzniku incidentu byly využity radarové záznamy a záznamy radiokorespondence, pořízené na LKKB. Z radarových záznamů, které zobrazují celý průběh letu - od 12:16:04 do 13:42:17, vyplývá, že odpovídač vysílal v módu C pouze ve 3 úsecích letu:

3. úsek letu od 13:02:01 do 13:19:21 - FL064 – 066.

Po zbylou část letu odpovídac pracoval pouze v módu A.
