**CZ - 08 - 093**

# **ZÁVĚREČNÁ ZPRÁVA**

**o odborném zjišťování příčin letecké nehody  
letounu SU - 1 na veřejné ploše SLZ Miroslav – AIRCON,  
dne 05.4.2008.**

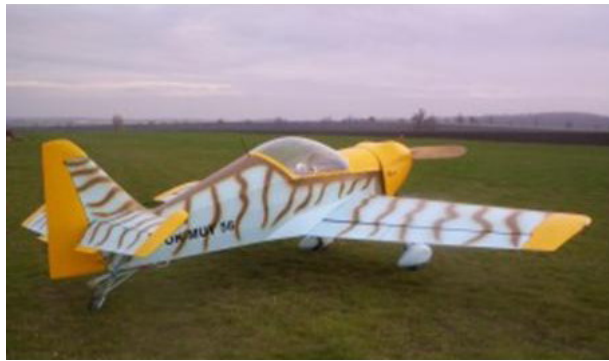
Jednalo se o jediný vyrobený exemplář uvedeného letounu.

V případě letounu typu SU – 1 byla zjištěna prázdná hmotnost 265 kg.

Na základě této zjištěné skutečnosti byla vlastníkovi letounu odebrána předběžně přidělená poznávací značka a byl inspektorem LAA ČR vyzván, aby ji z letounu odstranil. Inspektor LAA ČR nepovolil letový provoz, ani zalétání výše uvedeného letounu.

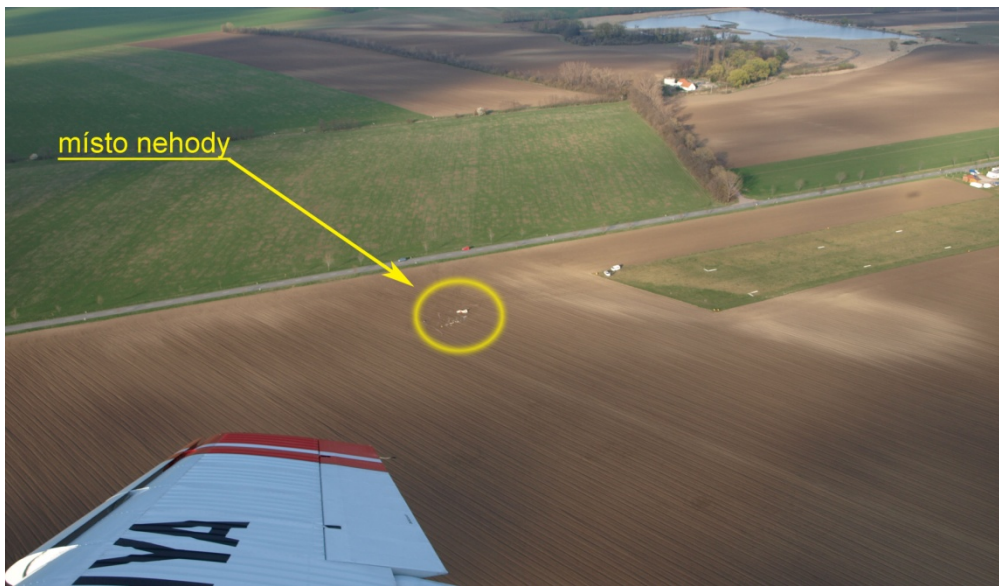
Letoun se nacházel 70 m od severozápadního okraje veřejné plochy SLZ LKMIRA.
