CZ-11-398

# ZÁVĚREČNÁ ZPRÁVA

**o odborném zjišťování příčin letecké nehody  
vrtulníku Schweizer HU269C-1 poznávací značky OK-PIH  
u letiště Olomouc  
30.8.2011**

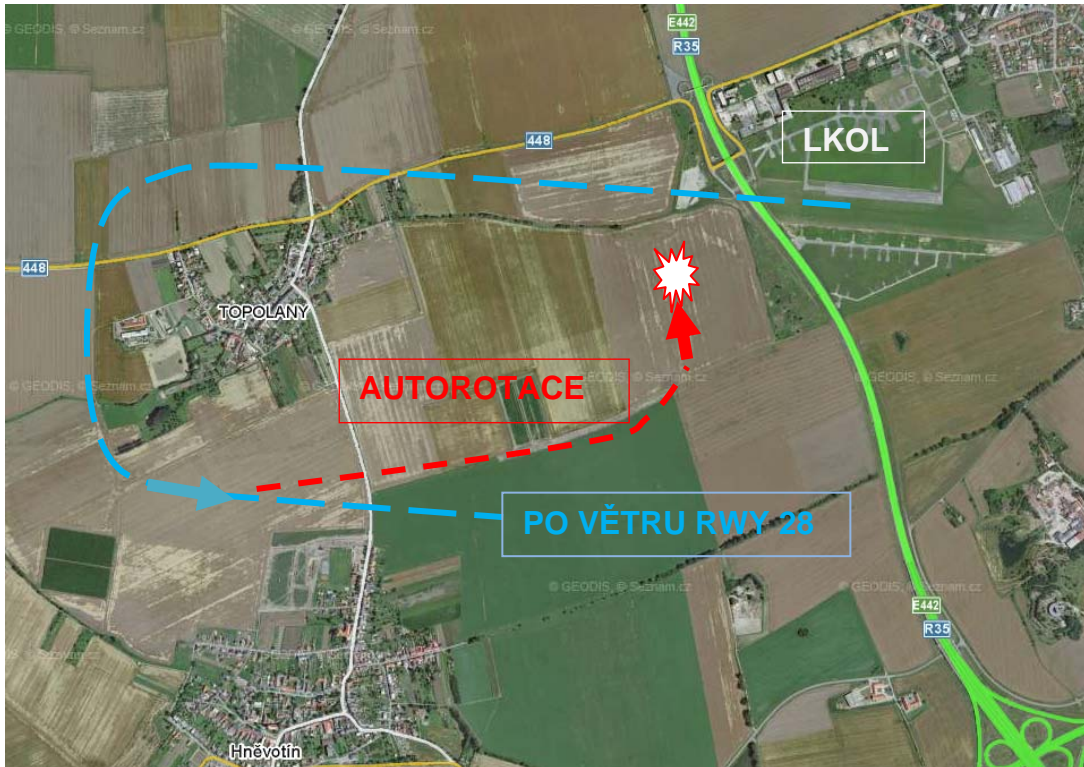
Instruktor po celou dobu letu v autorotačním klesání směřoval vrtulník na nezoranou plochu - strniště, kterou měl v dohledu před sebou a současně mírně dotáčel proti větru. Pro zvětšení doletu instruktor zvýšil dopřednou rychlost a otáčky rotoru udržoval na spodní hranici autorotace. Ve výšce asi 25-35 m AGL si vyhodnotil, že na strniště nedoletí a provedl vyrovnání do horizontální polohy tak, že provedl „razantní fléru“ a vrtulník zbrzdil. Dosednutí bylo „srovnané a jemné“, dopředná rychlost nebyla vyšší než 20 kt. Po dosednutí pocítoval prudké zbrzdění a podvozkové ližiny se začaly přední částí bořit do měkké zorané půdy. Tomuto pohybu se snažil instruktor zabránit přitažením cyklického řízení, avšak převrácení vrtulníku se mu již nepodařilo zabránit. Vrtulník se převrátil na před a zůstal ležet na levém boku. Při střetu se zemí došlo současně k dotyku listů rotoru a střetu s ocasním nosníkem, který se v koncové části urazil.

Popis dráhy letu vrtulníku OK-PIH v autorotačním klesání a místo dosednutí.

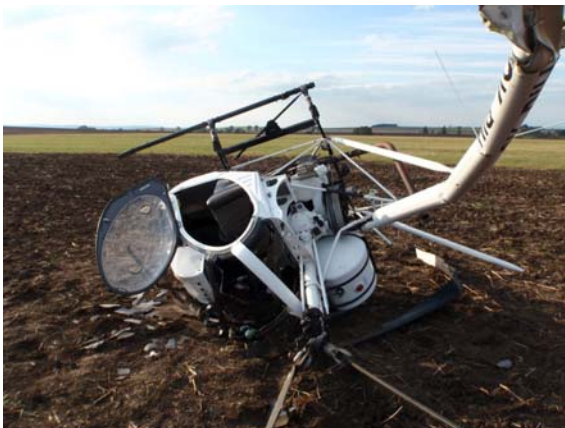
Vrtulník byl při kontaktu se zemí poškozen. V důsledku střetu listů nosného rotoru s povrchem došlo k jejich zničení a uražení koncové části ocasního nosníku. Nárazem a převrácením byl poškozen trup a příhradová konstrukce v prostoru motoru a podvozkových ližin.

Místo dosednutí se nacházelo asi 700 m jihozápadně od křížení silnic č. R 35 a č. 448 jižně letiště Olomouc. Vrtulník dosedl v části pole, kde byl povrch zorán, zbytek pole bylo strniště. Pole se mírně svažovalo ve směru přistání vrtulníku. Vzdálenost od místa dosednutí k okraji strniště byla 28 m. Na povrchu oraniště se nacházely dobře znatelné stopy odpovídající rozteči ližin podvozku. Stopy byly dlouhé cca 10 m, poslední část těchto stop byla hluboká 10-15 cm. Vrtulník ležel na levém boku, podélná osa směřovala proti směru přistání. Ocasní nosník byl deformován vpravo vůči podélné ose. Za koncem nosníku se ve vzdálenosti 3,8 m nacházela utržená část s ocasními plochami a ocasním rotorem. V místě se nacházely drobné úlomky plexiskla ze zasklení kabiny. Listy hlavního rotoru byly po střetu s terénem ohnuté vzhůru ve směru osy hřídele rotoru. Všechny tři listy rotoru byly zničeny, táhla ovládání listů byla deformována. Hlava nosného rotoru byla poškozena.

Poloha vrtulníku po nehodě

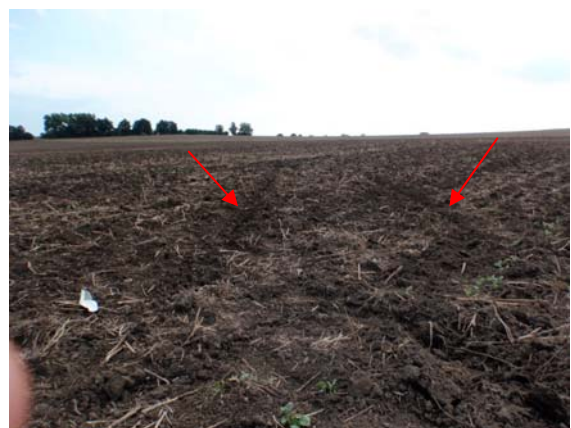
Stopy po ližinách podvozku

Během letu došlo k vysazení motoru. Technickou prohlídkou a provedenými prověrkami bylo potvrzeno, že k vysazení motoru došlo v důsledku úplného spotřebování paliva. Po vysazení motoru, instruktor zvládl přechod a let vrtulníku v autorotačním klesání v souladu s letovou příručkou. Snažil se dosáhnout místa s lepším povrchem pro dosednutí. Strniště, kam plánoval dosednout, mělo povrch únosnější a z hlediska možného dopředného pohybu po dosednutí vhodnější. Snaha o dosažení vybraného místa, pravděpodobně způsobila částečnou ztrátu pozornosti a koncentrovanosti na závěrečnou fázi dosednutí. Instruktor se snažil vrtulník stáčet proti větru, což bylo podle postupů letové příručky správné, avšak stáčení proti větru způsobilo zakřivení trajektorie letu a tím došlo k prodloužení vzdálenosti k vybranému místu dosednutí a s vrtulníkem dosedl o 28 m dříve, než zamýšlel. Dosednutí bylo z pohledu instruktora „srovnané a jemné“. Dopředný pohyb vrtulníku po měkkém (čerstvě zoraném) povrchu a mírně svažující se terén způsobil prudké zbrzdění, které instruktor pravděpodobně předvídal, ale intenzita zbrzdění byla větší, než očekával. Následující podélně-příčný pohyb již nebyl schopen korigovat výchylkou cyklického řízení a vrtulník se přes příď převrátil.

Příčinou nehody bylo intenzivní zbrzdění vrtulníku při dopředném pohybu a zaboření podvozkových ližin na měkkém povrchu v závěrečné fázi po dosednutí.

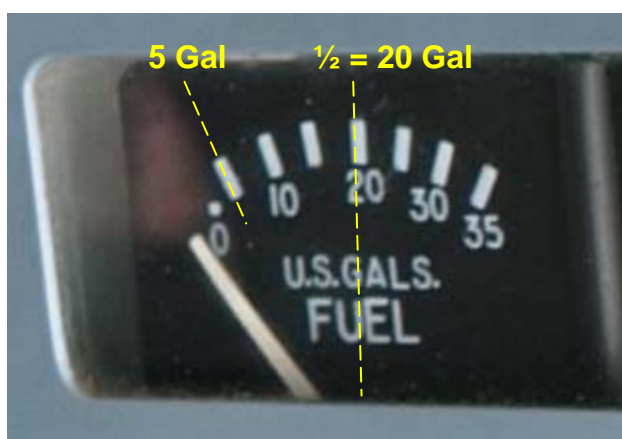
Informace, které byly získány v souvislosti s leteckou nehodou potvrdily, že instruktor do nedávné doby používal vrtulník stejného typu, poznávací značky OK-XIS. Tento vrtulník havaroval dne 26. 6. 2011, při technické prohlídce vrtulníku bylo mimo jiné zjištěno, že uvedený vrtulník měl ukazatel paliva s rozsahem 0-35,0 Gal. Porovnáním ukazatelů paliva z vrtulníku OK-PIH a OK-XIS bylo zjištěno, že rozsah a dělení stupnice obou porovnávaných ukazatelů bylo odlišné. Např. u dříve používaného vrtulníku OK-XIS zobrazoval ukazatel na ½ rozsahu 20 Gal, na rozdíl od vrtulníku OK-PIH, kde ukazatel na ½ rozsahu zobrazoval 15 Gal. Je velmi pravděpodobné, že tento rozdíl mohl instruktor vnímat jako informaci, že má v nádrži vrtulníku větší množství paliva, než ve skutečnosti bylo. Instruktor doplnil svou výpověď o informaci, že při dotazu žáka „*kolik je 20 Gal*“, mu tato hodnota zůstala zafixovaná v paměti a s touto hodnotou počítal i na let.

Instruktor, vzhledem ke krátké době používání předmětného vrtulníku nepostřehl rozdíl zobrazování informace o stavu paliva v nádrži s dříve používaným vrtulníkem. Údaj množství paliva, který odečetl před vstupem do druhé zatáčky „asi 5 Gal“ byl ve skutečnosti zobrazován jako nula. Bylo zjištěno, že zobrazování množství paliva u dříve používaného (OK-XIS) a havarovaného vrtulníku (OK-PIH) se lišilo. Údaj 5 Gal byl na předchozím vrtulníku zobrazován symbolem první čárky stupnice. Na havarovaném vrtulníku byla první čárkou stupnice zobrazována nula, kterou však instruktor s největší pravděpodobností zaměnil za údaj, na který byl dříve zvyklý. Údaj o množství paliva před zahájením letu byl z hlediska různého rozsahu a dělení stupnice také jiný.

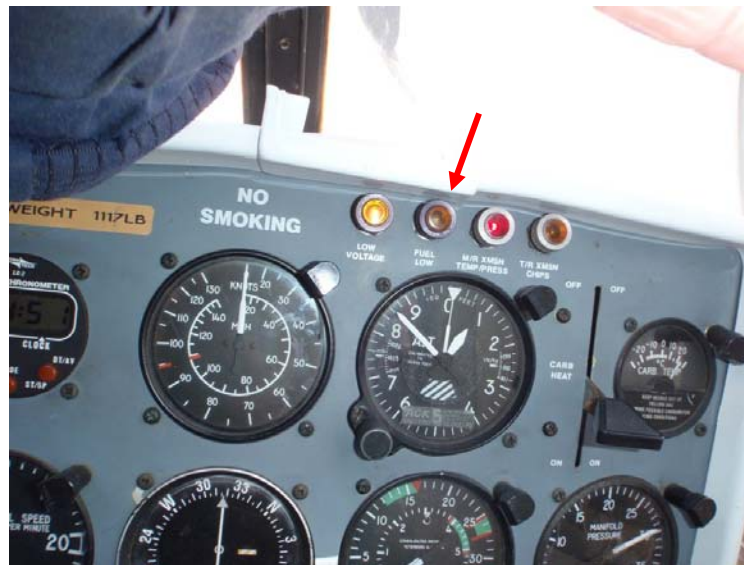
Prověrka stavu měření a signalizace byla provedena podle postupů pro údržbu vrtulníku daného typu (*Maintenance Manual, models 269C-1-Basic HMI, section 5 Engine fuel system, page 5-12,5-13,5-14*). Před zahájením prověrky (nádrž byla prázdná) a po zapnutí el. instalace, žárovka „FUEL LOW“ nesvítla. Nádrž byla naplněna na množství 10,5 Gal, na ukazateli ručička ukazovala hodnotu těsně nad 10 Gal. Dále bylo provedeno měřené vypouštění paliva pomocí cejchované nádoby, vždy po 2,1 Gal. Zobrazované hodnoty na ukazateli odpovídaly množství vypuštěného paliva. Po vypuštění 8,4 Gal došlo k rozsvícení žárovky „FUEL LOW“. Následně bylo změřeno zbytkové množství v nádrži 1,6 Gal a zbylých 0,5 Gal bylo technicky nevyčerpatelné množství. Prověrka prokázala bezchybnou funkci systému měření a zobrazování údaje na ukazateli množství paliva v nádrži. Naproti této skutečnosti, funkce žárovky „FUEL LOW“ neodpovídala požadované činnosti. Ač došlo k jejímu rozsvícení při zbytku paliva cca 1,6 Gal, tak po vypnutí a opětovném zapnutí el. instalace zůstala žárovka zhasnutá. Příčinou této nespolehlivé funkce bylo uvolnění závitového spoje objímky žárovky cca o 2/3 otáčky „na povoleno“. Uvolnění objímky způsobilo nespolehlivé propojení elektrického obvodu žárovky po přivedení signálu od snímače malého množství paliva v nádrži. Bylo zjištěno, že testem žárovky „PRESS TO TEST“ je prověřován pouze stav vlákna žárovky. Při tomto testu žárovka vždy svítla. Z uvedeného lze dovodit, že systém měření paliva byl v pořádku. Uvolnění objímky žárovky signalizace „FUEL LOW“ bylo zjištěno až při prověrce.

Instruktor byl způsobilý k letu a z hlediska dovednosti měl odpovídající zkušenosti z létání na vrtulníku uvedeného typu. K letu použil vrtulník pozn. zn. OK-PIH, na který měl typovou kvalifikaci. Lze předpokládat, že během posledních dvou provedených letů ale nemohl ověřit předchozím provozovatelem deklarovanou spotřebu vrtulníku. To dokládá i fakt, že tento vrtulník ještě nikdy nedoplňoval a nemohl si spotřebu reálně spočítat. Bylo potvrzeno, že při převzetí vrtulníku a během přeletu do Olomouce (kromě testu „PRESS TO TEST“) nenastaly podmínky pro rozsvícení žárovky „FUEL LOW“. Při provozu vrtulníku došlo pravděpodobně vlivem chvění přístrojové desky k uvolnění objímky signalizační žárovky „FUEL LOW“ což způsobilo

její nespolehlivou funkci. Instruktor tak neměl úplnou informaci o stavu paliva v nádrži vrtulníku

Stav žárovky „FUEL LOW“ při zapnutí el. instalace po nehodě – žárovka nesvítí

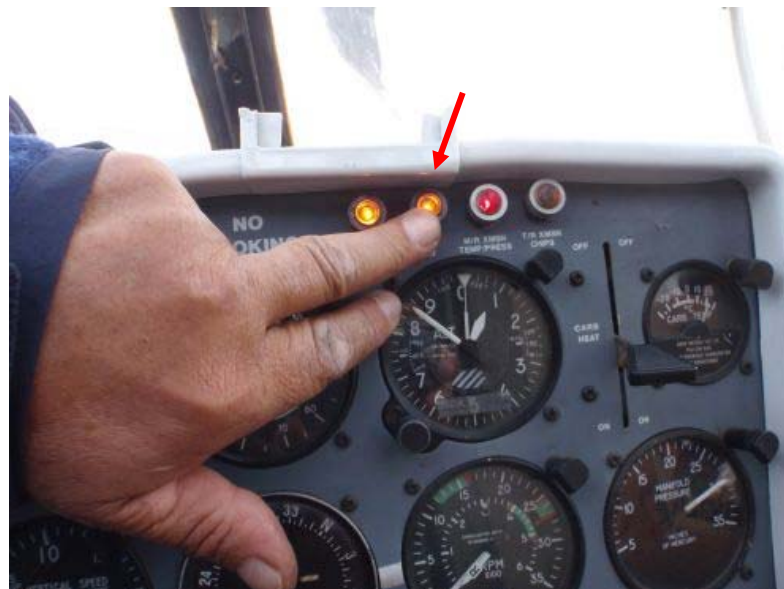
Test žárovky „PRESS TO TEST“ po nehodě – žárovka svítí.

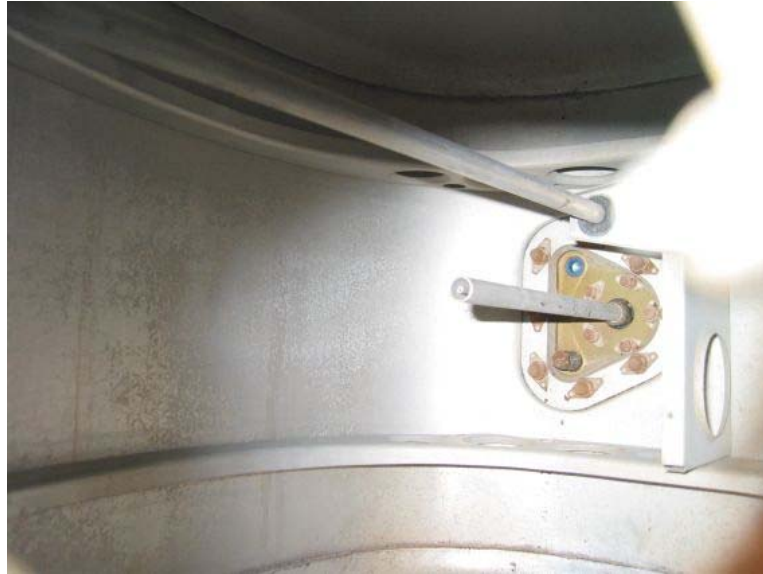
Po ohledání byl vrtulník převrácen do normální polohy na podvozkové ližiny. Bylo změřeno množství oleje v motoru  $V_{ol} = 5,5 \text{ Qt}$ , byla zapojena palubní síť a prověřena funkce signalizace a měření paliva. Ručička palivoměru nastoupala na nulu a žárovka minimálního množství nesvítla. Po aktivaci funkce žárovky „PRESS TO TEST“ se rozsvítla, po ukončení testu opět zhasla. Dále byl přes odkalovací ventil palivové instalace proveden odběr vzorku paliva. Celkem se v instalaci nacházelo cca 100 ml benzínu. Přes plnicí otvor nádrže bylo zdokumentováno, že v nádrži nebyl žádný benzín a oba kapacitní snímače byly v pořádku.

Pohled do nádrže vrtulníku po nehodě.

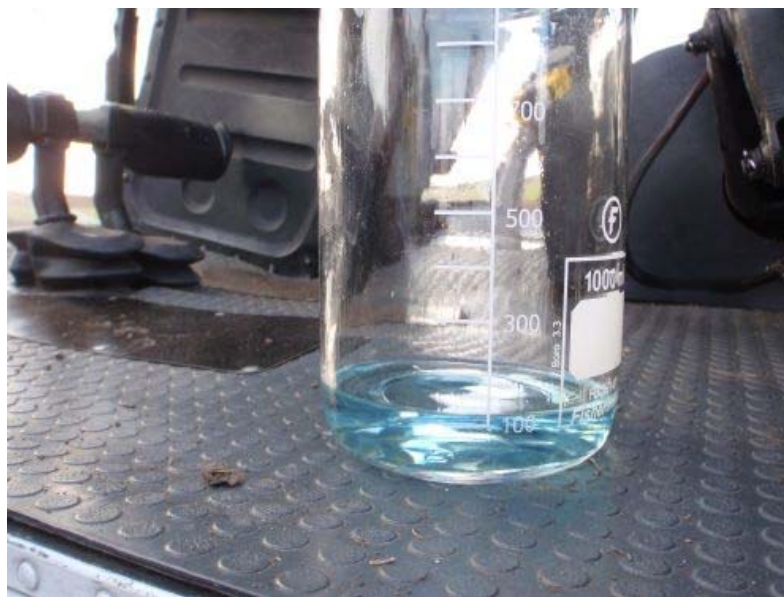
V předávacím protokolu o převzetí vrtulníku, bylo zaznamenáno množství paliva v nádrži 25 Gal. S vrtulníkem byly vykonány dva lety. Přelet z Kostelce nad Orlicí do Olomouce s dobou 45 min a třemi vzlety, a dále kritický let s časem, který byl instruktorem zaznamenán v palubním deníku 1:00 hod. Záznam doby letu byl ale podle deníku dispečera AFIS o 10 min delší, tzn. 1 hod 10 min. Při deklarované spotřebě cca 11-14 Gal/hod by množství 25 Gal bylo spotřebované právě za dobu 1 hod 45 min až 1 hod 55 min letu. Z uvedeného lze dovodit, že příčinou vysazení motoru bylo úplné spotřebování pohonných hmot.

Celkové množství paliva vypuštěné po nehodě z palivové instalace.

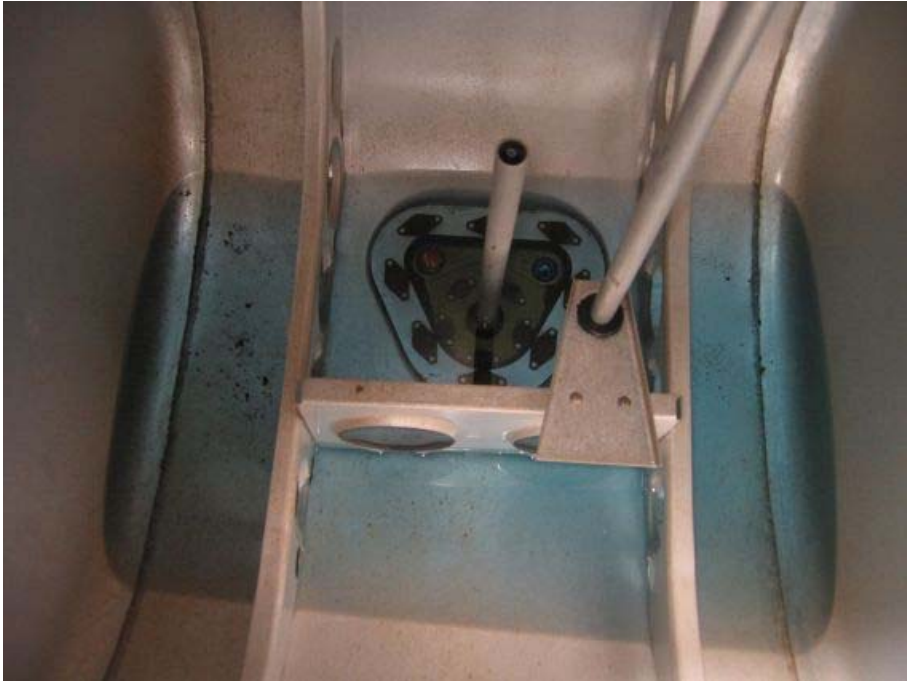
Množství paliva v nádrži (1,6 Gal) při začátku signalizace „FUEL LOW“.
