CZ-08-359

# ZÁVĚREČNÁ ZPRÁVA

**o odborném zjišťování příčin vážného incidentu  
letounu A310-304, poznávací značky OK – WAB  
dne 31.7.2008 na KJFK.**

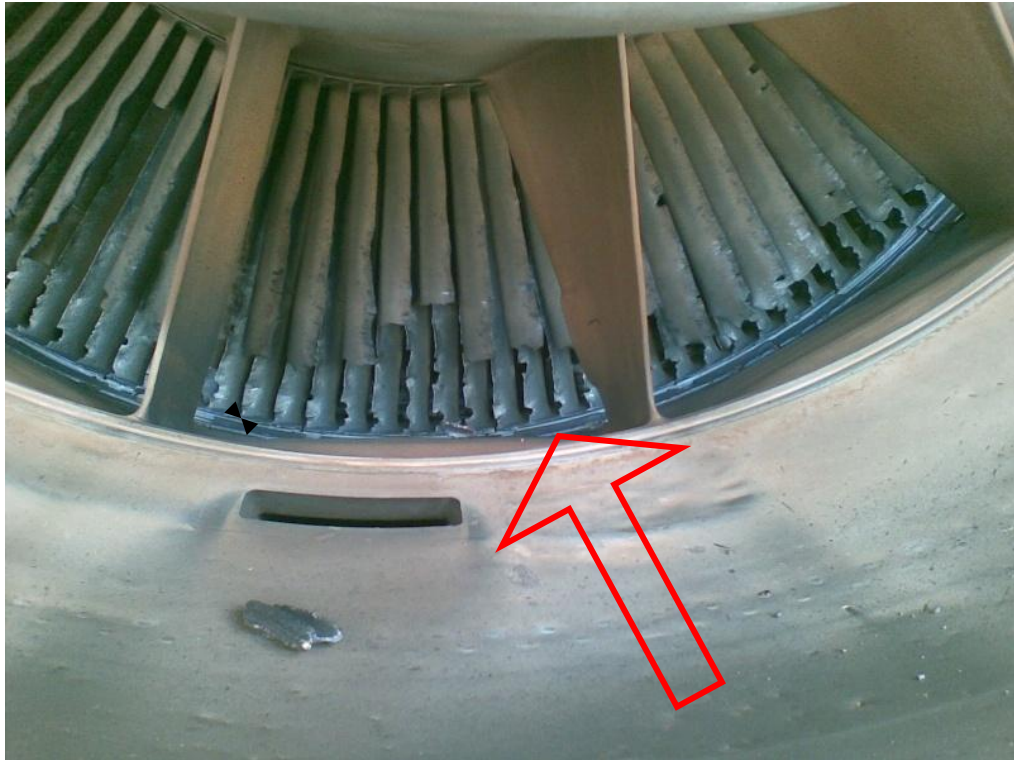
Uvolnění kovových částí motoru č. 2 nezpůsobilo poškození povrchu letounu a nedošlo k narušení primární konstrukce letounu. Přistávací zařízení nebylo vlivem překročení limitu přistávací hmotnosti poškozeno. Vnějším ohledáním výstupního ústrojí motoru č. 2 bylo posádkou zjištěno poškození lopatek posledního stupně nízkotlaké turbíny. Toto poškození bylo potvrzeno smluvním technikem společnosti KLM. Poškozený motor byl pro další provoz letounu nepoužitelný.

**Poškození lopatek nízkotlaké turbíny motoru č.2**

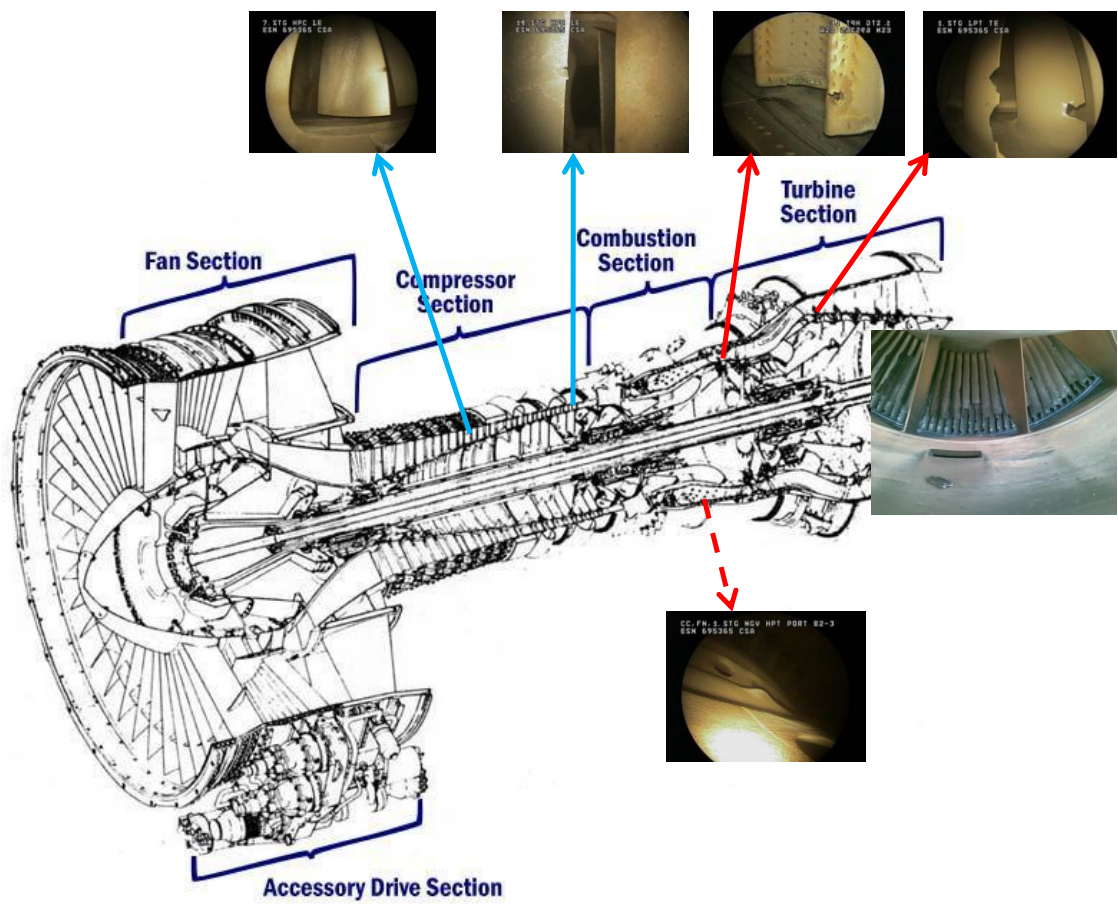
Rozsah poškození motoru určila a popsala zahraniční údržbová a opravárenská organizace po transportu motoru do Evropy. Před rozebráním motoru byla provedena kompletní BSI hlavních částí motoru. Tato prohlídka naznačila možnost průniku cizího předmětu motorem (FOD). Při kompletní rozebrání motoru ve dnech 9. a 10.9.2008 byly upřesněny další poškozené části motoru. V kompresorové části bylo na jedné lopatce 11. stupně HPC zjištěno ulomení 1/3 její pracovní části. Na jedné sondě měření EGT chyběla 1/3 těla sondy. Na lopatce 1. stupně LPT bylo zjištěno ulomení 1/5 její pracovní části. První dvě poškození vykazovala znaky časově staršího poškození. S největší pravděpodobností po oddělení části lopatky 1. stupně LPT a následnými vibracemi motoru došlo sekundárně k dalšímu rozsáhlému poškození lopatek 2. až 4. stupně LPT a k poškození dalších částí motoru. V zadní části motoru bylo zjištěno proražené žebro a díra do vnějšího pláště zadní skříně LPT. Vzhledem k těmto poškozením a v souladu s Dodatkem C, Předpisu L-13 zjištěný rozsah poškození motoru odpovídá kvalifikaci vážného incidentu.

Poškození motoru zjištěná při BSI

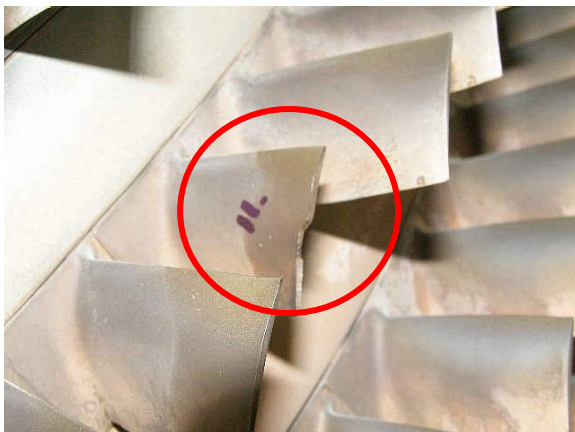
Ulomená 1/3 lopatky na 11. stupni HPC

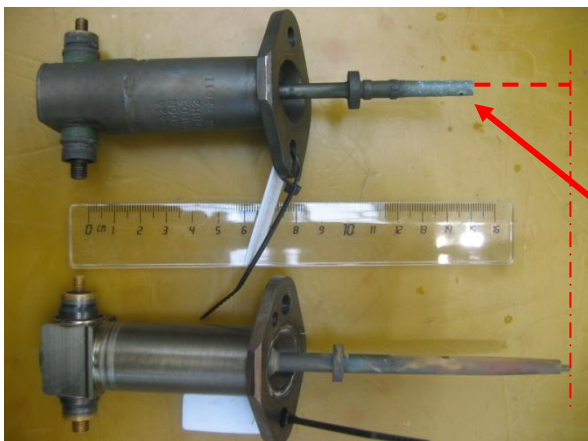
Chybějící část sondy EGT

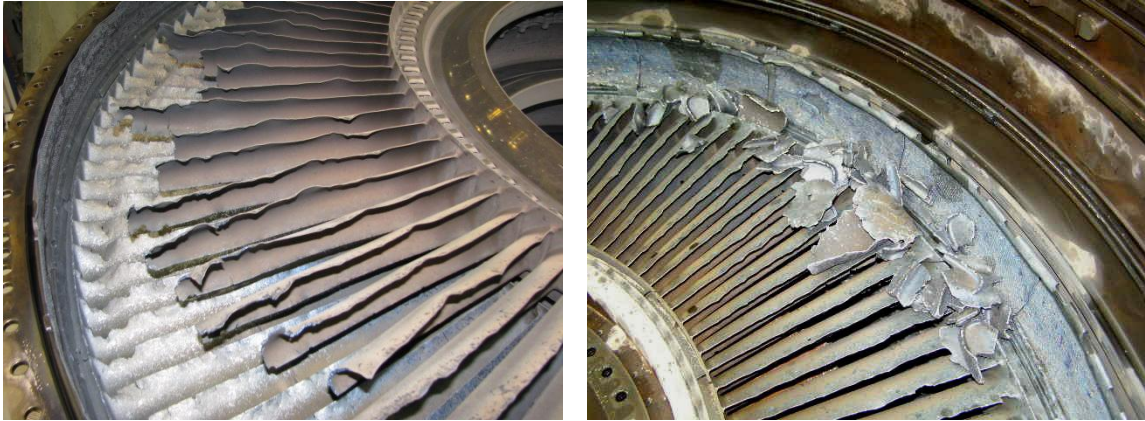
**Poškození lopatek dalších stupňů LPT, modul 9**

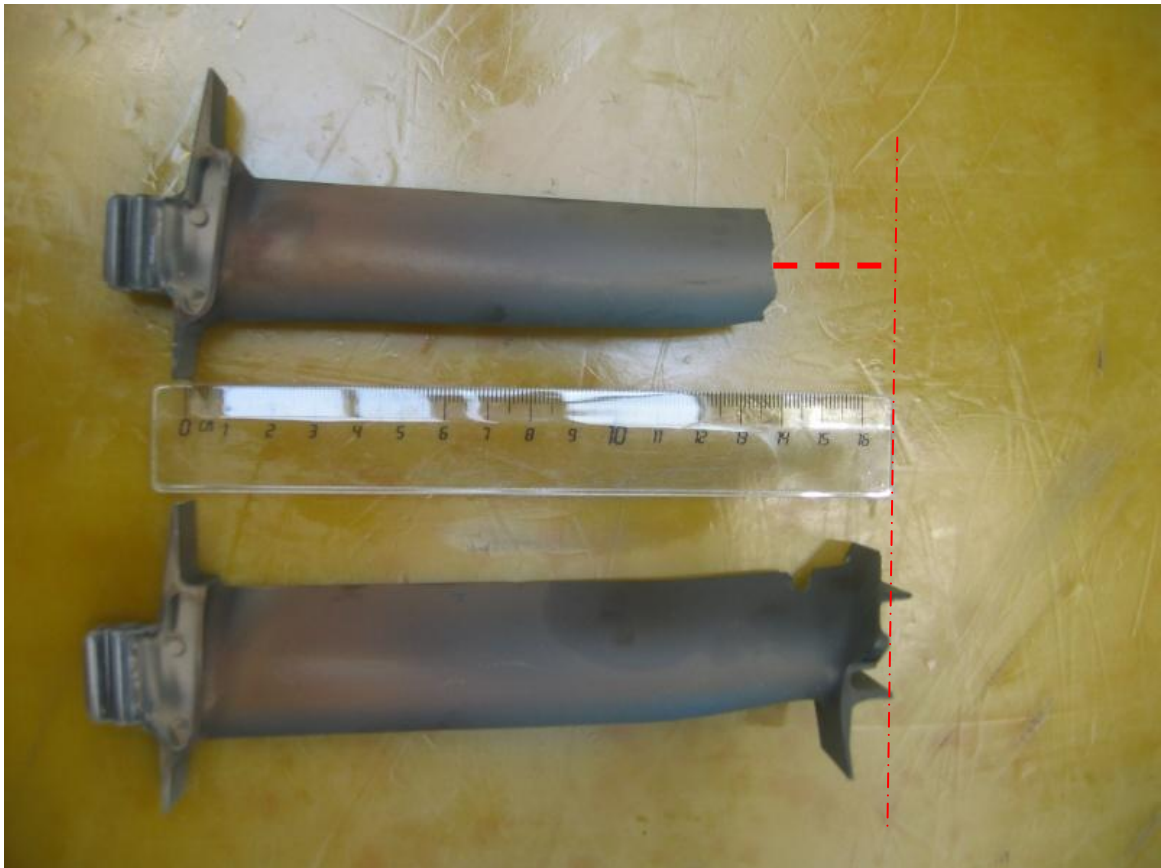
**Chybějící část lopatky 1. stupně LPT**

K náhlému snížení otáček motoru došlo pravděpodobně v důsledku ulomení jedné lopatky 1. stupně LPT při vzletovém režimu motoru, kdy je motor nejvíce namáhán. Otisk po impaktu, deformace náběžné části a oxidační stopy v lomové ploše na lopatce 1. stupně LPT však ukazují, že poruchu mohl vyvolat průnik cizího tělesa nebo náraz oddělených částí lopatky 11. stupně HPC nebo částí sondy EGT. Přesnou dobu této poruchy nelze podle makroskopického a metalografického nálezu na lomové ploše lopatky jednoznačně určit. Mechanickou deformací došlo ke koncentraci napětí v materiálu lopatky 1. stupně LPT v radiálním směru a docházelo k postupnému zhoršování stavu až došlo k náhlé poruše celistvosti lopatky. Ulomení lopatky 1. stupně LPT způsobilo další rozsáhlé poškození částí motoru nacházejících se za rotorem 1. stupně LPT. Poškození zjištěná na lopatce 11. stupně HPC a sondě EGT byla staršího data. Šířící se únavová trhлина pravděpodobně vyvolaná dřívějším impaktem, postupně dosáhla kritického stavu ještě před vznikem poruchy lopatky 1. stupně LPT. Stopy organického materiálu zjištěné v části LPC a drobné impakty na lopatkách HPC prokazují průnik cizích těles během provozu motoru. Za tělesa měkké konzistence lze považovat s velkou pravděpodobností drobné kousky gumy nebo asfaltu nasáté do motoru při pohybu letounu na zemi nebo při vzletech a přistáních, a které nebyly během provozu posádkami indikovány.

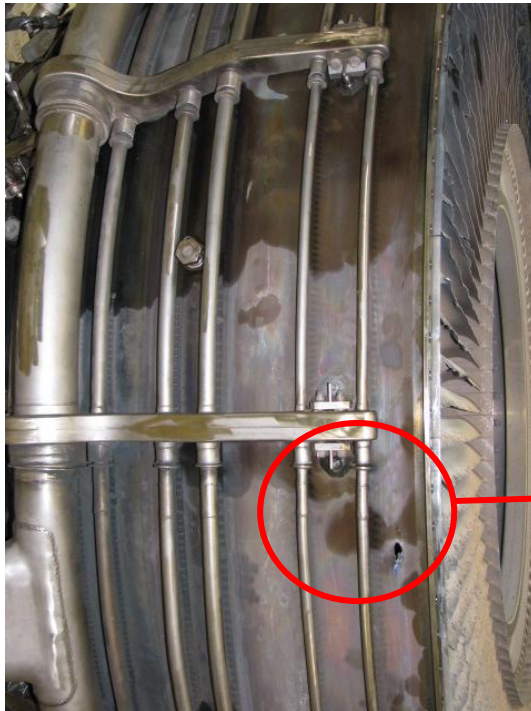
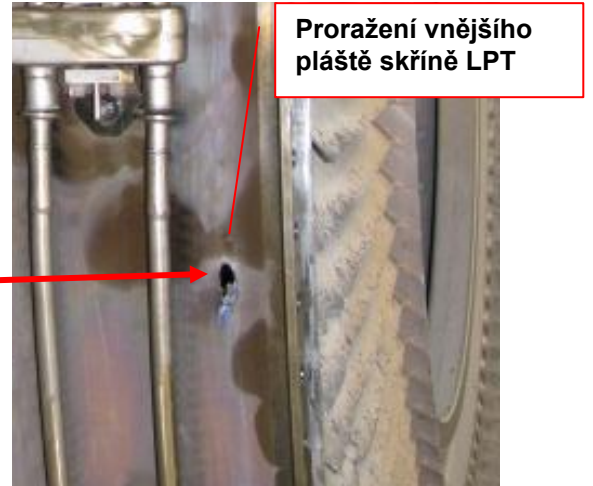
Proražení vnějšího pláště skříně LPT

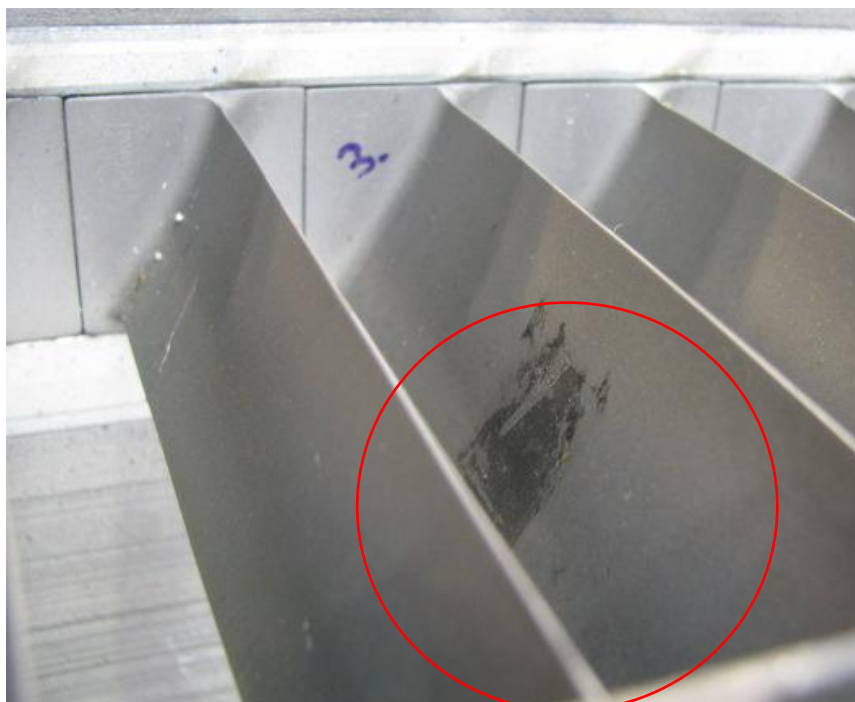
**Stator LPC**

**Stator LPC:** V korytě lopatek 3. stupně se nacházely zbytky černé hmoty. Hmota byla předána do laboratoře k určení složení materiálu.

Provedená EDX analýza, složení gumě podobných kontaminací na rozváděcích lopatkách 3. stupně LPC, prokázala hlavní prvky - uhlík, kyslík a křemík. Konzistence černě zbarvených vzorků se mění z měkké a tvarovatelné do tvrdé a křehké. Tyto kontaminace jsou nejpravděpodobněji organické sloučeniny. Nanesený materiál na výztužném věnci uprostřed délky oběžných lopatek 1. stupně HPC také obsahuje tyto organické sloučeniny. Navíc tento materiál nanesený na výztužném věnci ( mid span shroud) obsahuje mnoho zrn písku.

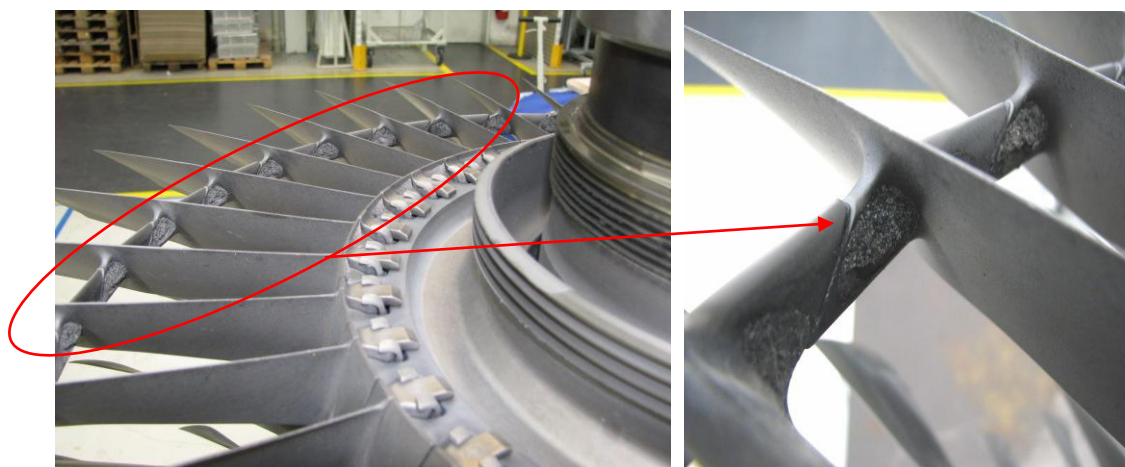
**Rotor LPC**

**Rotor LPC:** Na spodních stranách „mid span shroud“ se nacházely velké nánosy neznámého materiálu. Materiál byl předán do laboratoře k určení složení materiálu.

boroskopická kontrola dalších stupňů HPC. V případě zjištěných nebo posádkou hlášených poškození vstupního hrdla motoru nebo nízkotlakého kompresoru po střetu s ptákem nebo jiným FOD se provádí komplexní BSI. Dlouhodobý provoz letounu na tratích na rozhraní pevniny a oceánů může vlivem atmosférického znečištění ovzduší způsobit nánosy ztvrdlých nečistot na „mid span shrouds“ (viz ICAO Document No. 7910/81).

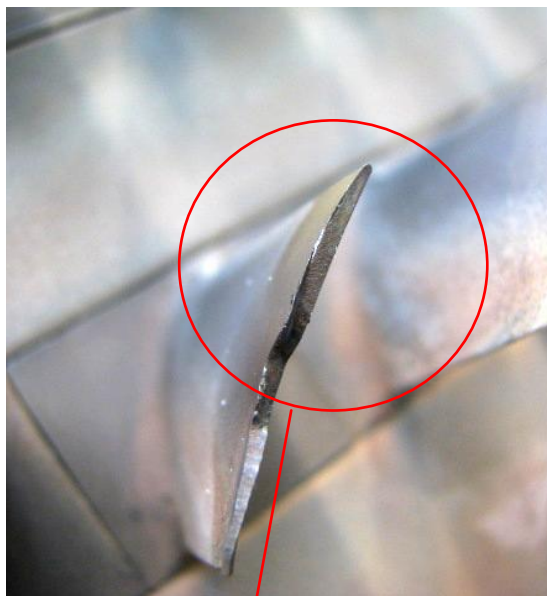
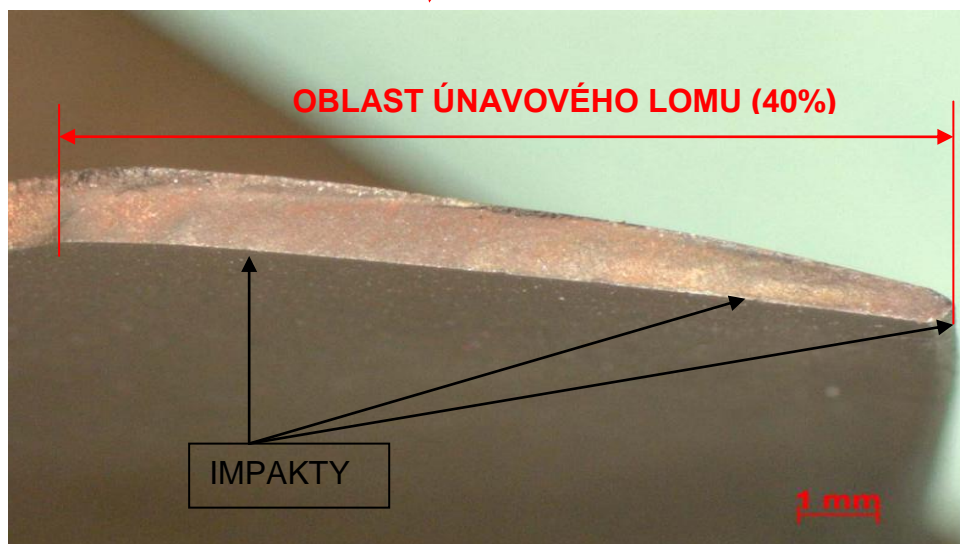
**Lopatka 11. stupně HPC:** Lopatka je ulomená cca v 1/3 výšky od konce.  
Pahýl lopatky byl předán do laboratoře k metalografické expertíze lomové plochy.

Makroskopické vyšetření lomové plochy lopatky odhalilo oblast únavového lomu v oblasti náběžné hrany, zabírající kolem 40% lomové plochy.

Tvary čela trhliny, viditelné na lomové ploše trhliny po jejím zastavení a typické únavové znaky lomové plochy ukazují, že lom vznikl přímo na náběžné hraně. Ostatní lopatky tohoto stupně vykazují stopy po nárazu cizích těles na náběžných hranách ve stejných místech (dále v textu označených výrazem jako „impakt“).

Několik malých stop po impaktech je viditelných na konkávním povrchu porušené lopatky po délce lopatky lokalizovaných do oblasti průchodu lomové plochy profilem lopatky. Vzájemná poloha stop po zastavení trhliny a tvaru stop po impaktech ukazuje, že k těmto malým impaktům došlo až po vzniku únavové trhliny.

Vyšetření na elektronovém skenovacím mikroskopu ukázalo rozdílné struktury únavové plochy lomu a plochy konečného dolomení. Provedená EDX analýza neodhalila žádný náznak organického materiálu na plochách profilu.

Charakter lomu odpovídá vysokocyklickému únavovému módu.

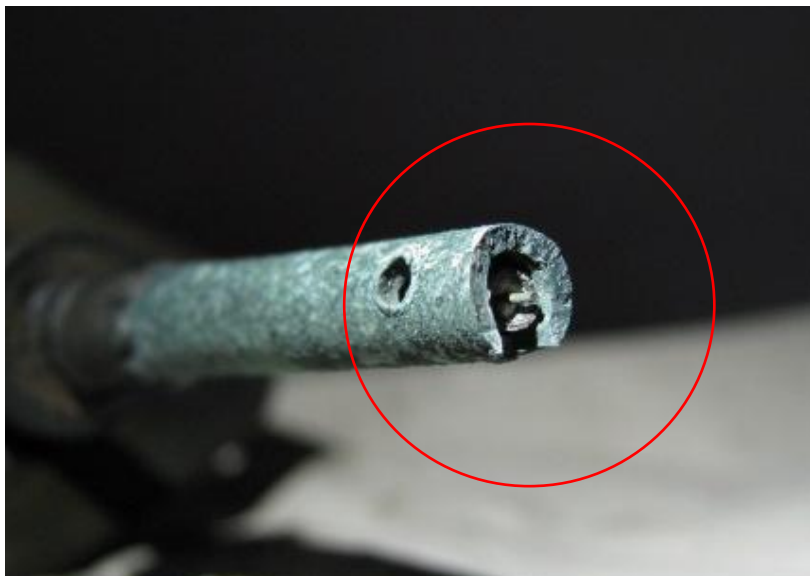
**Sonda EGT:** V prostoru mezi rotory vysokotlaké a nízkotlaké turbíny se nachází systém měření teploty plynů (EGT). Na jedné sondě chyběla část těla sondy. Lomová plocha sondy byla podrobena zkoumání v metalografické laboratoři.

EGT sonda vykazuje zoxidovanou lomovou plochu s únavovou poruchou, vycházející z obou stran ventilačního otvoru. Metalografická analýza příčného řezu k lomové ploše v místě vzniku poruchy odhalila rozsáhlé oxidace v této oblasti sondy EGT.

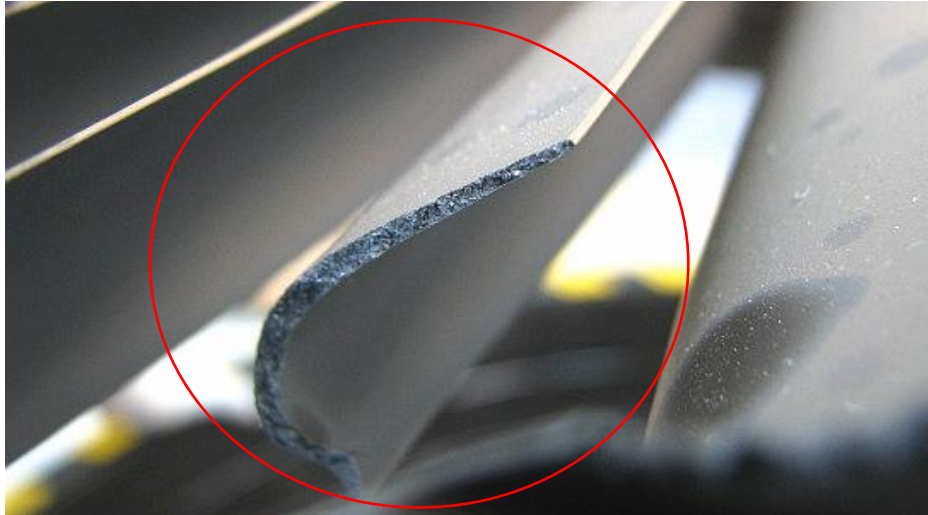
**Rotor LPT:** Na jedné lopatce 1. stupně byla utržená bandáž asi v 1/5 délky lopatky. Pahýl lopatky byl předán do laboratoře k metalografické expertíze lomové plochy.

Profil porušené lopatky vykazuje mírnou deformaci v oblasti lomu a stopu po velkém impaktu na konvexní ploše profilu u náběžné hrany. Na konkávní straně profilu pod lomovou plochou jsou viditelné hvězdicovité trhliny.

Vyšetření pomocí elektronového skenovacího mikroskopu odhalilo dendritickou, transkrystalicky porušenou strukturu, signalizující zrychlený mód lomu.

Tato lopatka byla prvotně narušena neznámým předmětem, který narazil do profilu na konvexním povrchu u náběžné hrany.

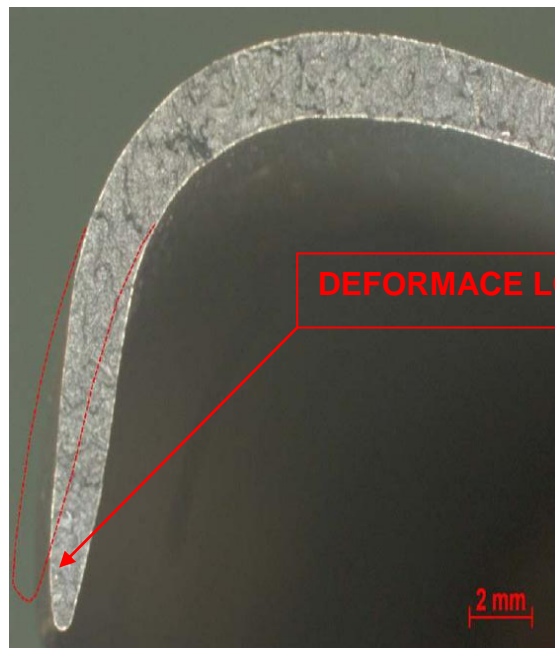
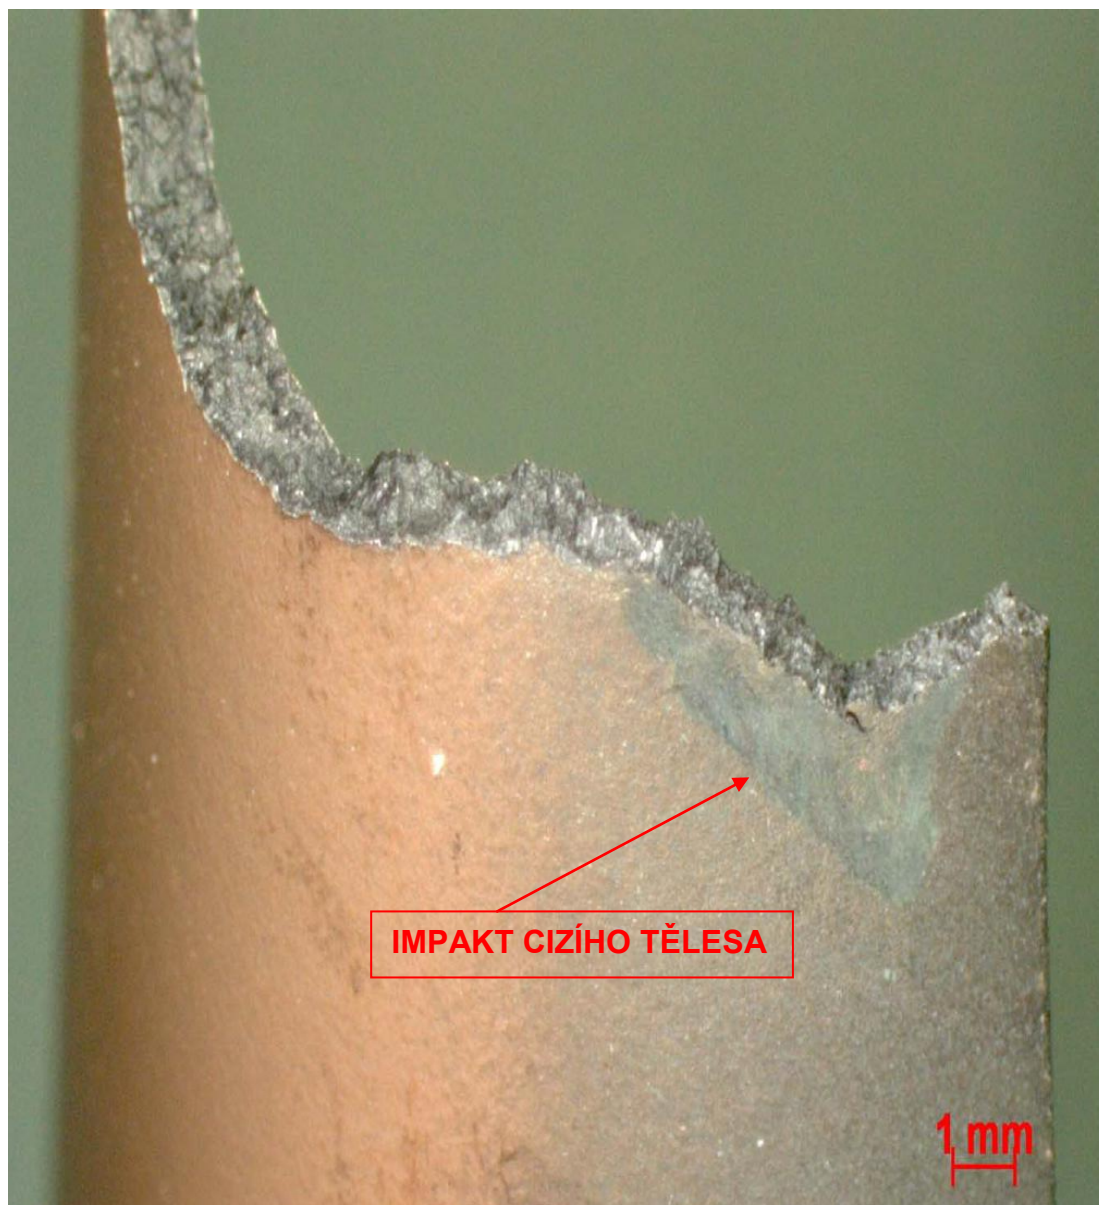
EDX analýza oblasti impaktu neodhalila žádný jiný materiál. Metalografické vyšetření dále odhalilo množství trhlin, vyvolaných oxidací, hlavně na konvexní straně profilu. Tento špatný stav lopatky mohl podpořit její zrychlený lom. Lopatka nebyla přehřátá.
