# ZÁVĚREČNÁ ZPRÁVA

**o odborném zjišťování příčin letecké nehody kluzáku  
SZD-48, JANTAR STANDARD 2, poznávací značky HA-4494,  
severovýchodně letiště AK Šumperk dne 30.4.2005**

Praha  
Srpen 2005

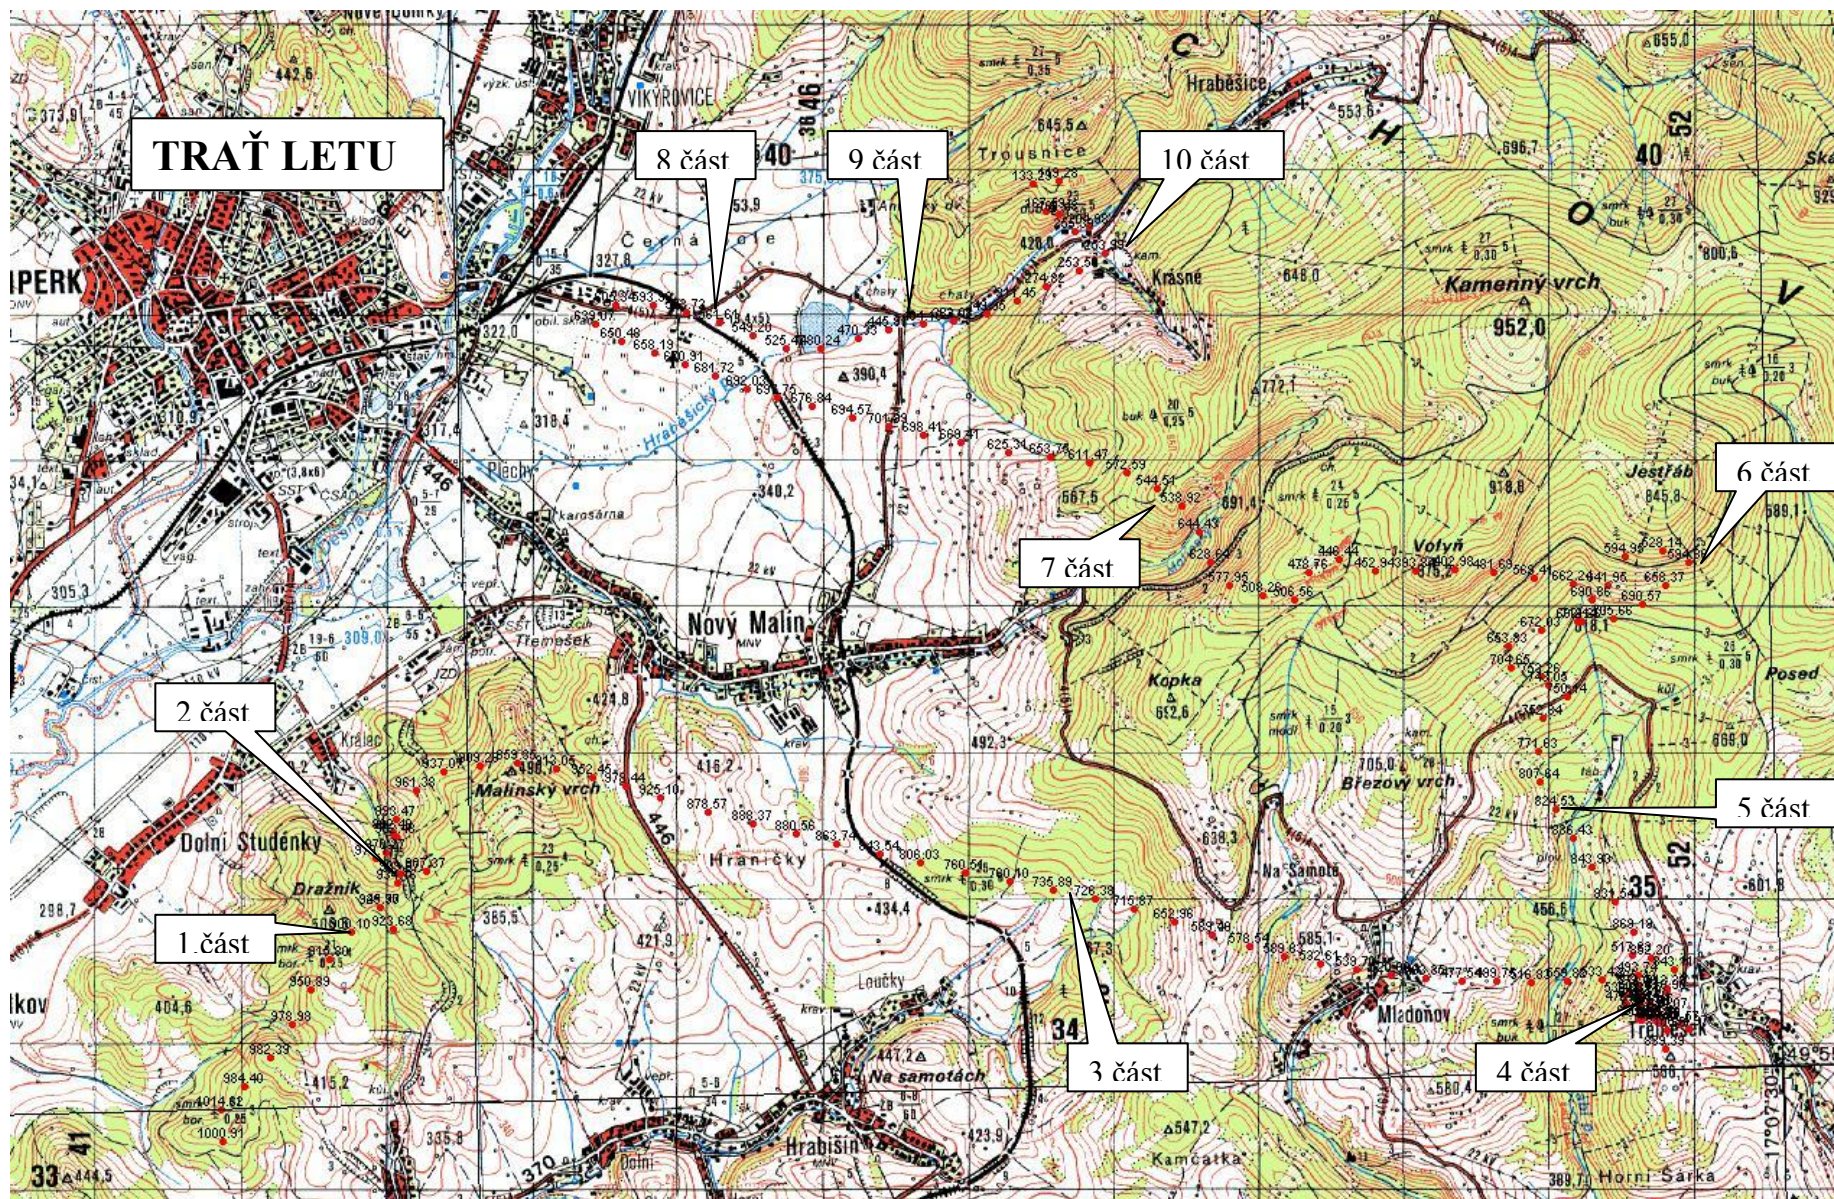
Doba letu od zapnutí záznamového zařízení GARMIN V do nárazu byla 26min 40 sec. Tuto dobu lze rozdělit následovně:

Části letu 1 – 6, od zapnutí GARMIN V do nasazení na trať pro přelet Jestřáb – Šumperk, byly provedeny s malou ztrátou výškou na jednotlivých přeletech a s jejím ziskem resp. udržením při kroužení. Absolutní výška byla po celou dobu této části letu větší než 517 m. Do této doby měl pilot absolutní převýšení nad překážkami po trati do vzdálenosti větší než 5 km.

Části letu 7 – 8, přelet Jestřáb – rybník, byly provedeny v klesání, kdy krátkodobý nárůst altitide o 46, 82, 27 a 19 ft, byl na úkor poklesu rychlosti o 9, 16, 30 a 12 kmhod<sup>-1</sup>. Při přeletu vrchu Volyň, trvajícím cca 1 min, poklesla absolutní výška na 393 m. Na ostatních částech tohoto přeletu se pohybovala mezi 506 až 692 m. V průběhu části letu 8 pilot postupně změnil kurz do údolí mezi svahy Kamenného vrchu a vrchu Trousnice.

Část letu 9 na trati rybník – osada Krásné, na trati pilot v délce trvání 1 min 30 sec sklesal o 172 ft ( tj. vertikální rychlostí 1,91 ftsec<sup>-1</sup>). V důsledku zvyšujícího se terénu na tomto úseku trati jeho absolutní výška ale klesla na 253 m.

Část letu 10, proběhla v údolí Kamenného vrchu a vrchu Trousnice. Absolutní výška při této fázi letu byla od 119 do 255 m. V katastru obce Krásné se nachází kamenolom, nad kterým bývá, podle zkušeností místních pilotů kluzáků, za slunečného počasí vzesupný proud. Místo dopadu je v jeho bezprostřední blízkosti.
