ZÁVĚREČNÁ ZPRÁVA

**o odborném zjišťování příčin letecké nehody
sportovního létacího zařízení Ka-4 "Šumák"
poznávací značky OK- DUX 31
v blízkosti letiště Tábor
dne 16.7.2005**

Praha
Září 2005

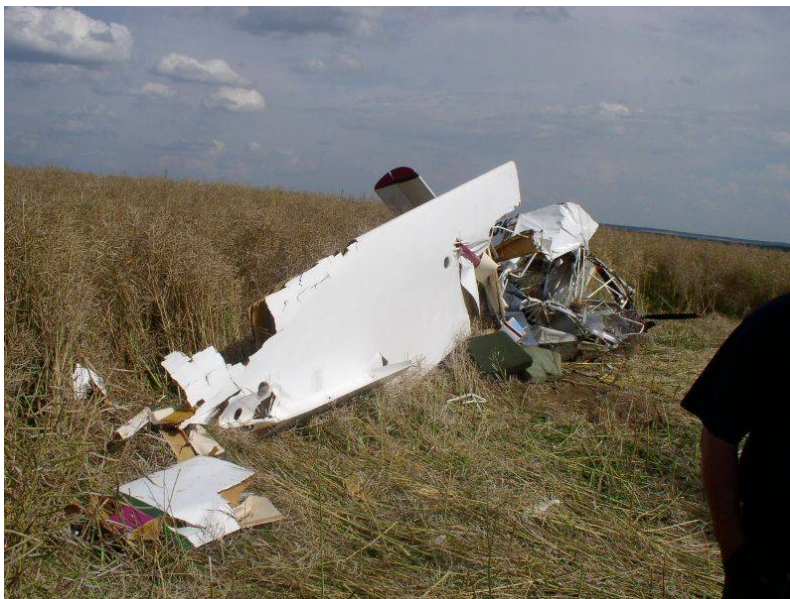
SLZ bylo po nárazu do země zcela zničeno. Nejvíce byla deformována přední část trupu včetně prostoru kabiny. Pravá polovina křídla byla vytržena z hlavního závěsu a pootočena o 90° náběžnou hranou nahoru. Pylon s pohonnou jednotkou byl vychýlen ve směru působení setrvačných sil doleva a dopředu. Vrtule nebyla poškozena rotačním pohybem, jeden list vrtule byl zlomen cca v jedné třetině od kořene.

Trosky SLZ se nacházely v místě se zeměpisnými souřadnicemi N 49°23'55,38", E 14°41'49,26"0°30'55,7", toto místo se nachází 48 m od polní cesty v řepkovém poli. Trosky zabíraly plochu o rozměrech 10x5 m. Stopy způsobené dopadem SLZ do země odpovídají úhlu dopadu SLZ v hodnotě cca 75-80°. Dopadem byla vytvořena prohlubeň o rozměrech 0,8x1,2 m a hloubce 0,25 m. Konec pravého křídla byl roztříštěn a nesl stopy porostu pole. Po dopadu na zem přední část trosk trupu SLZ směřovala na jihozápad.

Kromě místa dopadu nebyly v okolí 10 m zjištěny žádné úlomky konstrukce letadla. Přední část trupu SLZ byla silně zdeformována, v přední kabině bylo zaklíněno tělo pilota. Pilot byl upoután pásy předepsaným způsobem. Prostor zadní kabiny byl po vyproštění zraněné osoby prázdný. Zadní část trupu za křídlem byla vlivem setrvačných sil a hmotnosti VOP vychýlena o 85° směrem dolů.

Obr. č.1 SLZ po dopadu na zem

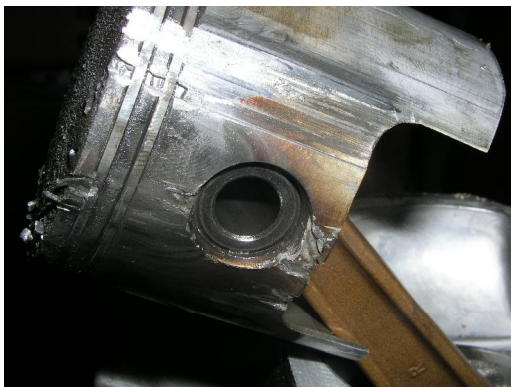
Rozebírkou motoru bylo zjištěno rozsáhlé poškození pracovních ploch obou pístů a stěn válců motoru. Uvolněním dvou neoriginálních zajišťovacích kroužků pístních čepů došlo k poškození plochy pístů a stěny válců, které vedlo k zastavení motoru. Dřecí stopy zjištěné na povrchu obou pístů a stěnách válců a zbytky zajišťovacích kroužků ve skříní motoru potvrzují výše popsaný mechanismus poškození motoru. K zajištění pístních čepů byl použit jeden originální zajišťovací kroužek kat. číslo 945 735 a tři neoriginální zajišťovací kroužky ČSN 022931.

Obr. 2 Uvolněná pojistka pístního čepu

- k vysazení motoru došlo po uvolnění zajišťovacích kroužků pístních čepů v obou válcích,
- mísíci poměr pohonné směsi nebyl v souladu s provozní příručkou pro motory Rotax.

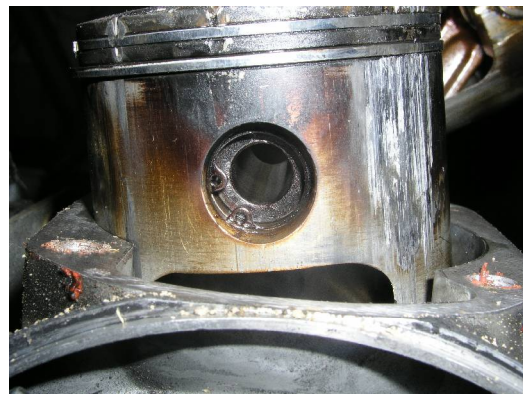
Obr. 3 Použití neoriginální pojistky
