ÚSTAV PRO ODBORNÉ ZJIŠŤOVÁNÍ
PŘÍČIN LETECKÝCH NEHOD
Beranových 130
199 01 PRAHA 99

CZ-08-039

ZÁVĚREČNÁ ZPRÁVA

**o odborném zjišťování příčin incidentu
- nepovoleného vstupu do TSA 20
letadla P92-JS
20. 2. 2008**

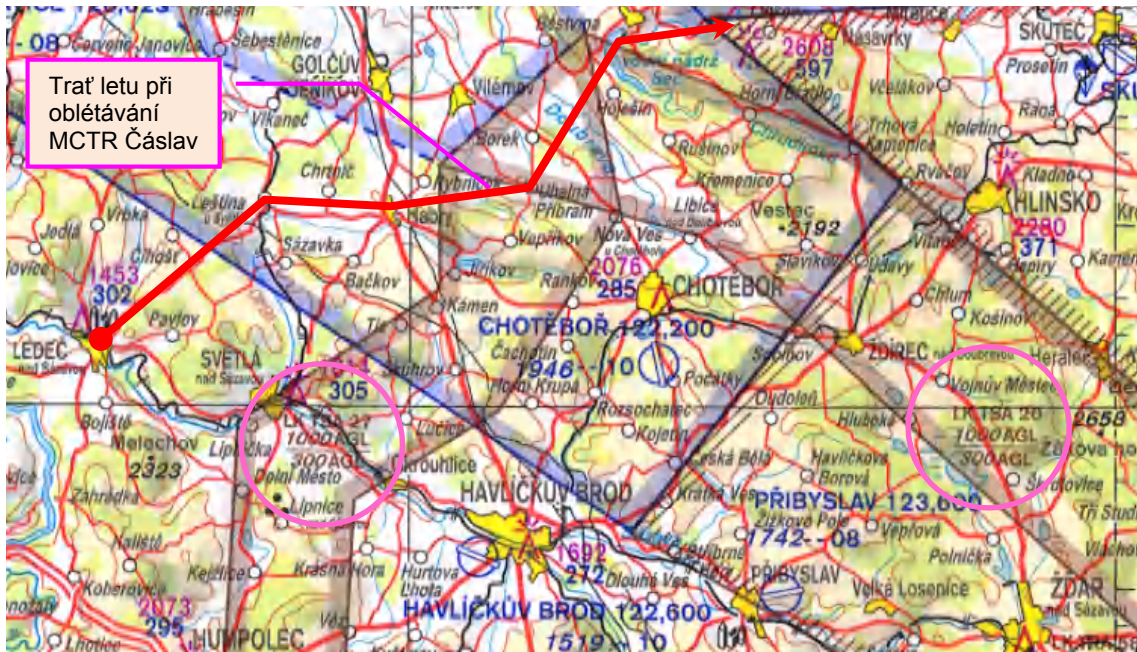
PIC si při přípravě k letu neuvědomila, že dočasně vyhrazený prostor navazující od hranice MCTR Čáslav na TSA 27 je označen TSA 20. Za letu se na MACC Praha proto informovala pouze na aktivaci TSA 26 a TSA 27. Protože obdržela informaci, že tyto prostory nejsou aktivovány, letěla od Ledče nad Sázavou po trati, která se vyhnula MCTR Čáslav a v takové výšce nad zemí, aby nenarušila spodní vertikální hranici MTMA Čáslav 1000 ft AGL, obr. 1.

Obrázek 1: Zobrazení trati letu, TSA 20 a TSA 27 v mapě 1:500 000

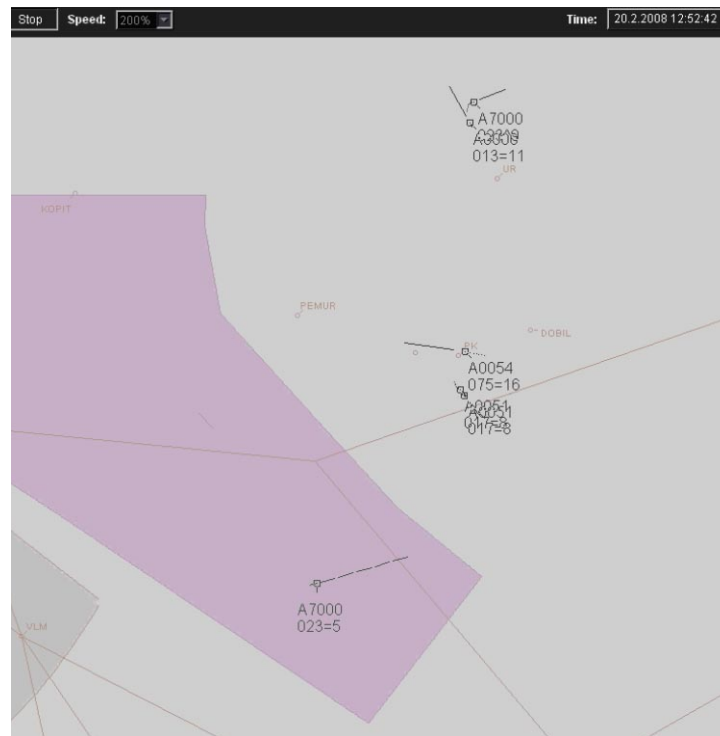
Během letu v uvedeném prostoru nezjistila, že ve směru oblévání MCTR Čáslav se nachází TSA 20, a spoléhala, že při dodržení výšky do 300 m nad zemí nenaruší MTMA Čáslav. Měla nastaven QNH 1021 hPa, na letišti Čáslav byl v uvedenou dobu QNH 1021,8 hPa. Podle záznamu radaru ve 12:52:42 vyslal odpovídač SSR informaci o hladině 023 vztažené k tlaku 1013,2 hPa. Vzhledem k nadmořské výšce terénu v místě, kde se letadlo nacházelo, asi 1700 ft, letadlo letělo bezprostředně před vstupem do TSA 20 ve výšce asi 800 ft AGL, obr. 2.

Obrázek 2: Poloha letadla v 12:52:42 ve výšce asi 800 ft AGL, před vstupem do TSA 20
